## REGULAÇÃO RELATÓRIO TÉCNICO DE FISCALIZAÇÃO N. 2520/2026 - RTF

Fiscalização regular no Sistema de  
Abastecimento de Água e Sistema de  
Esgotamento Sanitário de Victor Graeff/RS.

### TERMO DE NÃO CONFORMIDADE (TNC)

TNC N.: 2520/2026

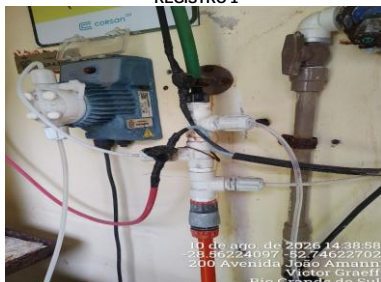
REGISTRO 1

| NC | CÓDIGO DA NC | UNIDADE | Poço - VG-04 |
|---|---|---|---|
| 3 | A2.7 | CONSTATAÇÃO | Vazamento aparente em tubulação/conexão/bomba químicos |
| <b>GRUPO</b> | <b>PRAZO</b> | <b>NÃO CONFORMIDADE</b> | Perda de água e/ou não executar redução de perdas. |
| 2 | 365 dias | OBSERVAÇÃO | Realizada filmagem |

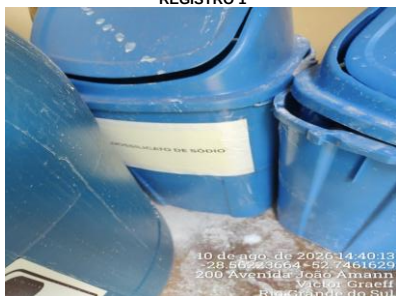
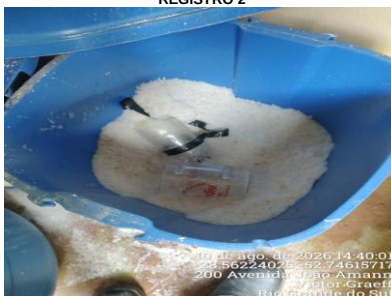
| NC | CÓDIGO DA NC | UNIDADE | Poço - VG-04 |
|---|---|---|---|
| 4 | A2.20 | CONSTATAÇÃO | A embalagem fluorsilicato aberta, podendo haver contaminação e perda de eficiência do produto. |
| GRUPO | PRAZO | NÃO CONFORMIDADE | Armazenamento inadequado de produtos químicos. |

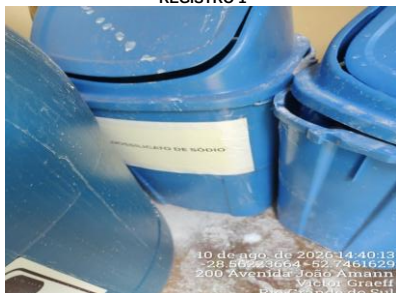
REGISTRO 1

| NC | CÓDIGO DA NC | UNIDADE | Poço - VG-04 |
|---|---|---|---|
| 5 | A2.21 | CONSTATAÇÃO | Produtos químicos empregados no tratamento sem identificação da validade e do lote. |
| GRUPO | PRAZO | NÃO CONFORMIDADE | Possuir em suas dependências produto do processo sem identificação do prazo de validade. |

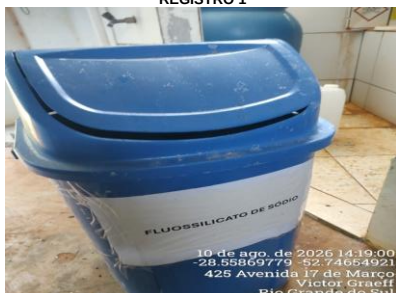
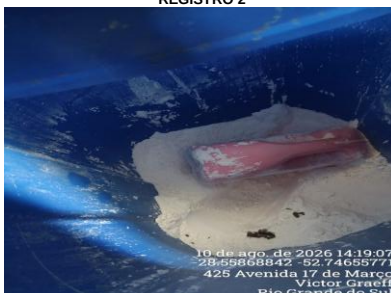
| NC | CÓDIGO DA NC | UNIDADE | Poço - VG-06 |
|---|---|---|---|
| 6 | A2.20 | CONSTATAÇÃO | A embalagem fluorsilicato aberta, podendo haver contaminação e perda de eficiência do produto. |
| GRUPO | PRAZO | NÃO CONFORMIDADE | Armazenamento inadequado de produtos químicos. |

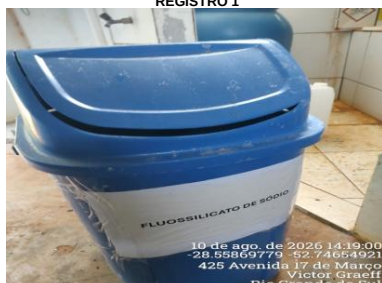
REGISTRO 1

| NC | CÓDIGO DA NC | UNIDADE | Poço - VG-06 |
|---|---|---|---|
| 7 | A2.21 | CONSTATAÇÃO | Produtos químicos empregados no tratamento sem identificação da validade e do lote. |
| GRUPO | PRAZO | NÃO CONFORMIDADE | Possuir em suas dependências produto do processo sem identificação do prazo de validade. |

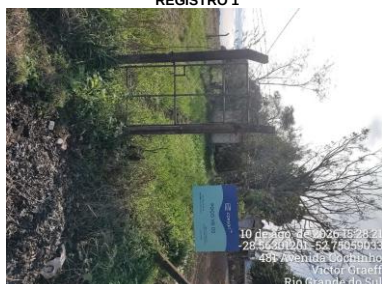
REGISTRO 1

| NC | CÓDIGO DA NC | UNIDADE | Poço - VG-02 |
|---|---|---|---|
| 8 | - | CONSTATAÇÃO | Unidade não foi informada no anexo II. |
| GRUPO | PRAZO | NÃO CONFORMIDADE | Deixar de prestar informações ao órgão fiscalizatório. |

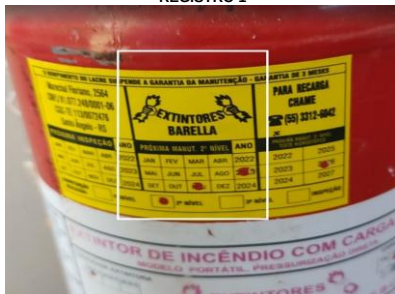
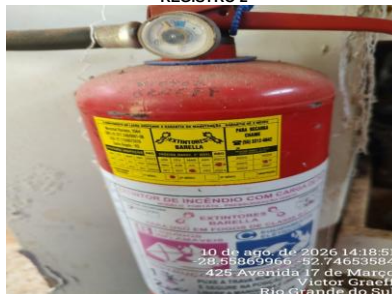
| NC | CÓDIGO DA NC | UNIDADE | Poço - VG-06 |
|---|---|---|---|
| 10 | A2.9 | CONSTATAÇÃO | Extintor vencido |
| GRUPO | PRAZO | NÃO CONFORMIDADE | Não proporcionar a segurança das edificações e dos operadores |

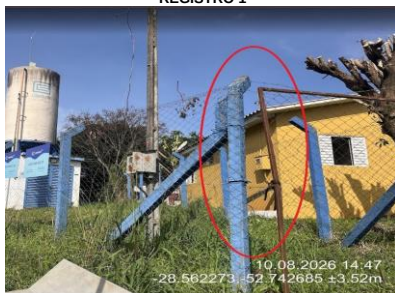
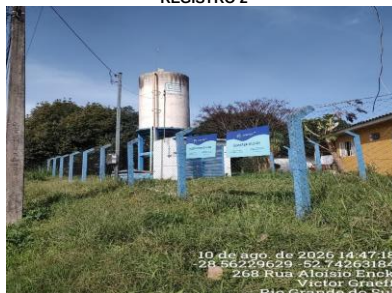
| NC | CÓDIGO DA NC | UNIDADE | Booster REC-01 |
|---|---|---|---|
| 11 | A3.2 | CONSTATAÇÃO | Portão danificado e não possuía cadeado. |
| GRUPO | PRAZO | NÃO CONFORMIDADE | Não isolar a área dando condição ao acesso de animais e pessoas não-autorizadas sem garantir bom estado de limpeza do local. |

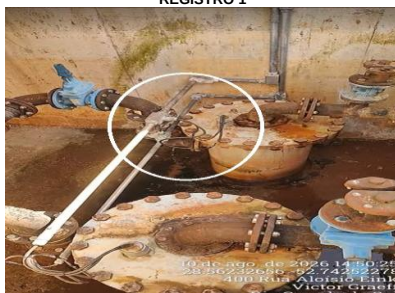
REGISTRO 1

O SAA do município de Victor Graeff/RS possui uma unidade de bombeamento de água, localizada junto ao Reservatório R-02, na Rua Aloísio Enck. O restante da pressurização do sistema é feito por meio de bombas de extração instaladas nos poços, que direcionam a água potável diretamente para a rede de distribuição (abastecimento em marcha) e, em seguida, para os reservatórios. Uma das bombas do sistema apresentou vazamento constante durante a fiscalização.

| NC | CÓDIGO DA NC | UNIDADE | Booster REC-01 |
|---|---|---|---|
| 12 | A3.5 | CONSTATAÇÃO | Vazamento aparente em equipamento/bomba |
| GRUPO | PRAZO | NÃO CONFORMIDADE | Perda de água e/ou não executar redução de perdas. |
| 2 | 365 dias | OBSERVAÇÃO | Realizada filmagem |

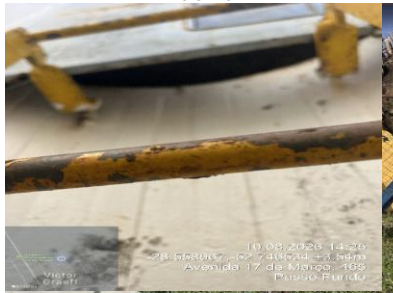
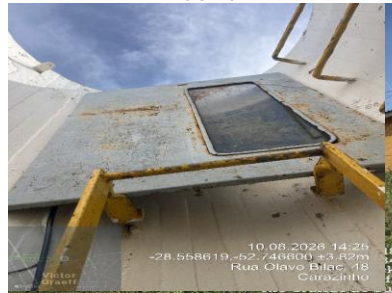
| NC | CÓDIGO DA NC | UNIDADE | Reservatório R-01 |
|---|---|---|---|
| 13 | A5.5 | CONSTATAÇÃO | Tampa não permite fechamento completo do acesso à estrutura. |
| GRUPO | PRAZO | NÃO CONFORMIDADE | Ausência de abertura de inspeção fechada com tampa inteiriça dotada de dispositivo e travamento. |

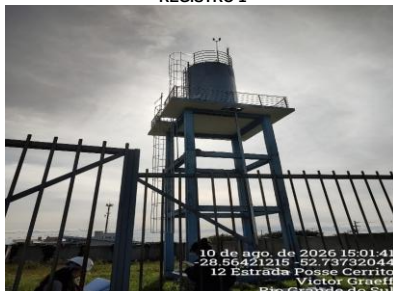
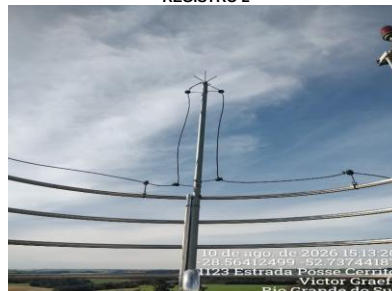
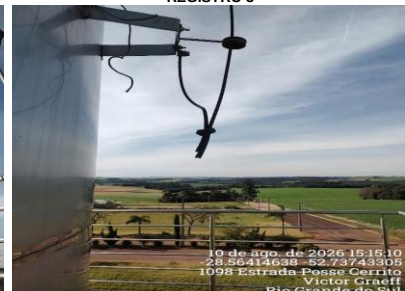
| NC | CÓDIGO DA NC | UNIDADE | Reservatório R-03 |
|---|---|---|---|
| 15 | A5.12 / A5.13 | CONSTATAÇÃO | Estrutura elevada com sistema de proteção contra descargas atmosféricas (SPDA) não funcional, realizar manutenção do SPDA ou apresentar documento técnico que comprove a dispensa de instalação do SPDA. |
| GRUPO | PRAZO | NÃO CONFORMIDADE | Não existe no topo do reservatório pára-raios e/ou luz de sinalização de obstáculo elevado. |
| 2 | 365 dias | OBSERVAÇÃO | Cabo do para-raios rompido. |

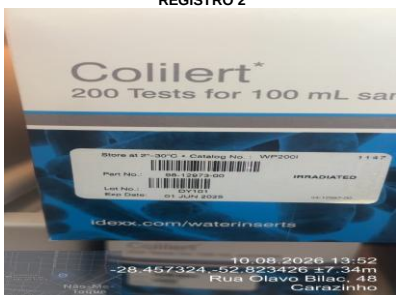
| NC | CÓDIGO DA NC | UNIDADE | Laboratório Não-me-toque |
|---|---|---|---|
| 16 | A6.1 | CONSTATAÇÃO | Reagentes com validade vencida |
| GRUPO | PRAZO | NÃO CONFORMIDADE | Possuir em suas dependências reagentes fora do prazo de validade. |
| 2 | 90 dias | OBSERVAÇÃO | Solução padrão 1,0 mg/L F val: 05/2026; Tiossulfato de sodio, solução 0,250N S-COM val: 09/07/2026; Solução Padrão 0,0015 M E-8 val: 05/07/2026; Colilert val: 01/06/2025 |

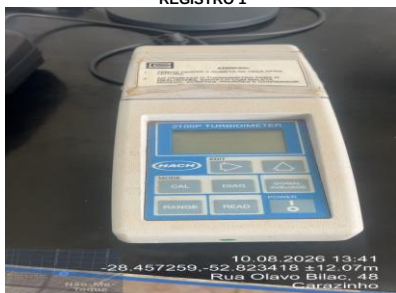
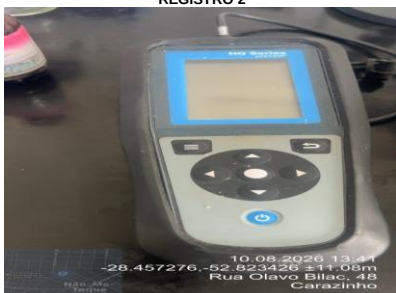
| NC | CÓDIGO DA NC | UNIDADE | Laboratório Não-me-toque |
|---|---|---|---|
| 17 | A6.3 | CONSTATAÇÃO | Equipamento não possui rotina de verificação diária pelos operadores da unidade. |
| GRUPO | PRAZO | NÃO CONFORMIDADE | Ausência de evidência de calibração dos equipamentos. |

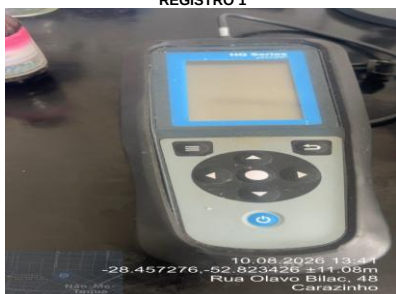
REGISTRO 1

| NC | CÓDIGO DA NC | UNIDADE | Laboratório Não-me-toque |
|---|---|---|---|
| 18 | A6.4 | CONSTATAÇÃO | No momento da fiscalização, constatou-se a ausência de registro de calibração do equipamento, por meio de etiqueta de identificação ou certificado de calibração. |
| GRUPO | PRAZO | NÃO CONFORMIDADE | Ausência de evidência de calibração dos equipamentos. |
| 2 | 90 dias | OBSERVAÇÃO | pHmetro |

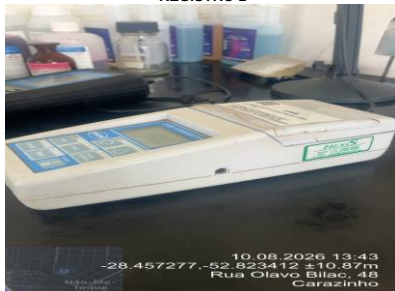
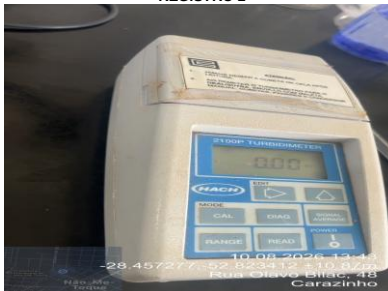
| NC | CÓDIGO DA NC | UNIDADE | Laboratório Não-me-toque |
|---|---|---|---|
| 19 | A6.4 | CONSTATAÇÃO | No momento da fiscalização, constatou-se a ausência de registro de calibração do equipamento, por meio de etiqueta de identificação ou certificado de calibração. |
| <b>GRUPO</b> | <b>PRAZO</b> | <b>NÃO CONFORMIDADE</b> | Ausência de evidência de calibração dos equipamentos. |
| 2 | 90 dias | OBSERVAÇÃO | Turbidímetro |

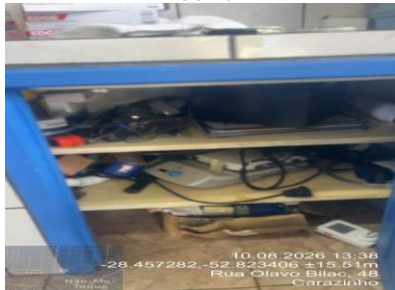
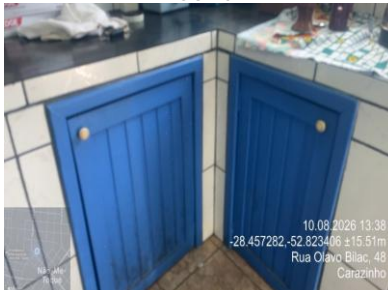
| NC | CÓDIGO DA NC | UNIDADE | Laboratório Não-me-toque |
|---|---|---|---|
| 20 | A6.13 | CONSTATAÇÃO | Não há identificação nos armários. |
| <b>GRUPO</b> | <b>PRAZO</b> | <b>NÃO CONFORMIDADE</b> | Falta de identificação dos locais de armazenamento no laboratório químico. |
