**REGULAÇÃO**  
**RELATÓRIO TÉCNICO DE FISCALIZAÇÃO N. 2522/2026 – RTF**

**Fiscalização regular no Sistema de  
Abastecimento de Água e Sistema de  
Esgotamento Sanitário de Saldanha  
Marinho/RS.**

### TERMO DE NÃO CONFORMIDADE (TNC)

TNC N.: 2522/2026

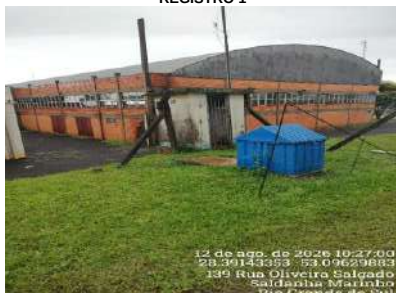
REGISTRO 1

| NC | CÓDIGO DA NC | UNIDADE | Poço 01 - Colégio Alfredo Ferrari |
|---|---|---|---|
| 2 | A2.2 | CONSTATAÇÃO | Ausência de cercamento ou cercamento danificado |

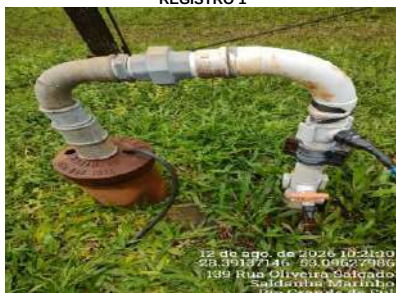
REGISTRO 1

| NC | CÓDIGO DA NC | UNIDADE | Poço 01 - Colégio Alfredo Ferrari |
|---|---|---|---|
| 3 | A2.11 | CONSTATAÇÃO | O poço não tem laje sanitária. |

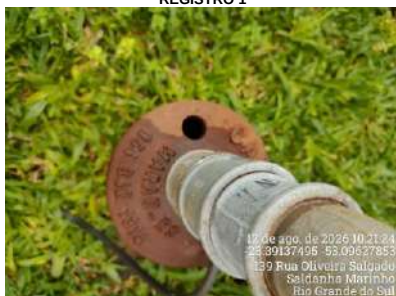
REGISTRO 1

| NC | CÓDIGO DA NC | UNIDADE | Poço 01 - Colégio Alfredo Ferrari |
|---|---|---|---|
| 4 | A2.12 | CONSTATAÇÃO | A tampa do poço possui aberturas permitindo a entrada de agentes externos. |
| GRUPO | PRAZO | NÃO CONFORMIDADE | A tampa do poço não protege de contaminações superficiais. |

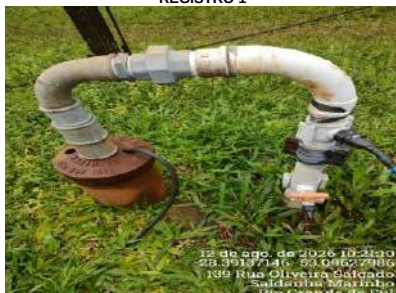
REGISTRO 1

| NC | CÓDIGO DA NC | UNIDADE | Poço 01 - Colégio Alfredo Ferrari |
|---|---|---|---|
| 5 | A2.17 | CONSTATAÇÃO | Não há macromedidor na unidade impossibilitando controle preciso de vazão máxima horária e volume máximo diário captado. |

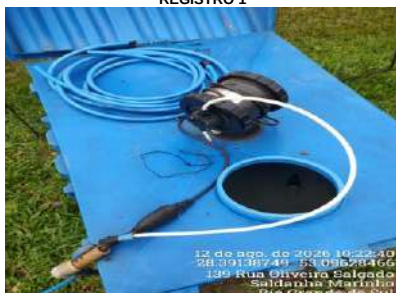
REGISTRO 1

| NC | CÓDIGO DA NC | UNIDADE | Poço 01 - Colégio Alfredo Ferrari |
|---|---|---|---|
| 6 | A2.21 | CONSTATAÇÃO | Produtos químicos empregados no tratamento sem identificação. |

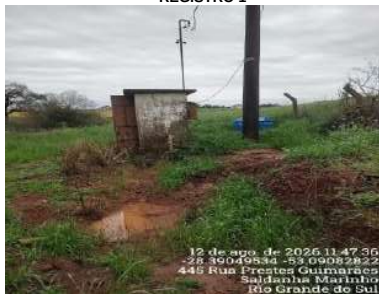
REGISTRO 1

| NC | CÓDIGO DA NC | UNIDADE | Poço 02 - Cilo Fonseca |
|---|---|---|---|
| 7 | A2.1 | CONSTATAÇÃO | Não há identificação por placa ou outro meio. |
| GRUPO | PRAZO | NÃO CONFORMIDADE | Inexistência de placa de identificação da área. |

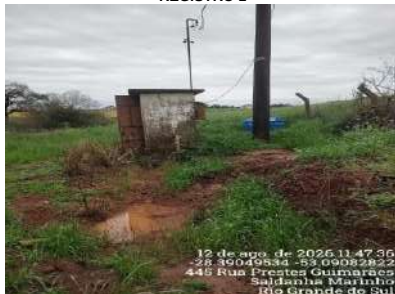
REGISTRO 1

| NC | CÓDIGO DA NC | UNIDADE | Poço 02 - Cilo Fonseca |
|---|---|---|---|
| 8 | A2.2 | CONSTATAÇÃO | Ausência de cercamento ou cercamento danificado |

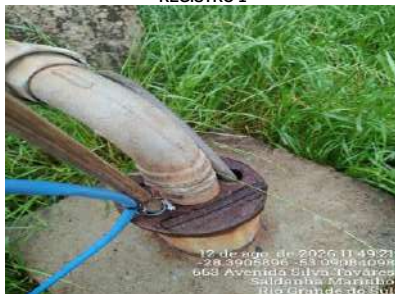
REGISTRO 1

| NC | CÓDIGO DA NC | UNIDADE | Poço 02 - Cilo Fonseca |
|---|---|---|---|
| 9 | A2.12 | CONSTATAÇÃO | A tampa do poço possui aberturas permitindo a entrada de agentes externos. |

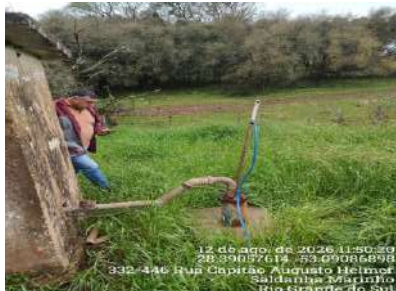
REGISTRO 1

| NC | CÓDIGO DA NC | UNIDADE | Poço 02 - Cilo Fonseca |
|---|---|---|---|
| 10 | A2.17 | CONSTATAÇÃO | Não há macromedidor na unidade impossibilitando controle preciso de vazão máxima horária e volume máximo diário captado. |
| GRUPO | PRAZO | NÃO CONFORMIDADE | Perda de água e/ou não executar redução de perdas. |

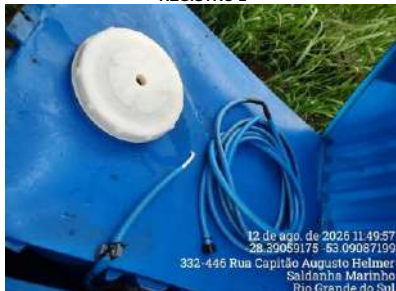
REGISTRO 1

| NC | CÓDIGO DA NC | UNIDADE | Poço 02 - Cilo Fonseca |
|---|---|---|---|
| 11 | A2.21 | CONSTATAÇÃO | Produtos químicos empregados no tratamento sem identificação. |

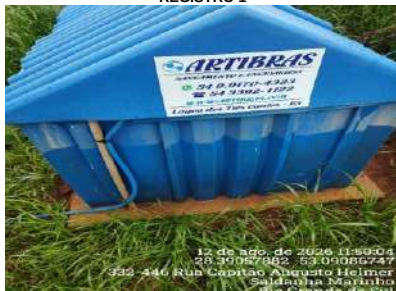
REGISTRO 1

| NC | CÓDIGO DA NC | UNIDADE | Poço 02 - Cilo Fonseca |
|---|---|---|---|
| 12 | A2.22 | CONSTATAÇÃO | Não constam as FISPQ dos insumos de tratamento de água junto ou próximo à área de aplicação. |

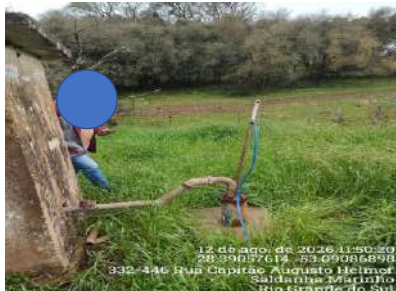
REGISTRO 1

| NC | CÓDIGO DA NC | UNIDADE | Poço 02 - Cilo Fonseca |
|---|---|---|---|
| 13 | A2.10 | CONSTATAÇÃO | Gramma alta no terreno. |
| GRUPO | PRAZO | NÃO CONFORMIDADE | Falta de conservação e manutenção preventiva de unidade. |

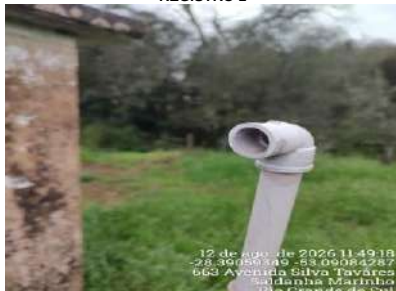
REGISTRO 1

| NC | CÓDIGO DA NC | UNIDADE | Poço 02 - Cilo Fonseca |
|---|---|---|---|
| 14 | A2.23/A2.24 | CONSTATAÇÃO | Ausência de tela nas aberturas de ventilação, ou equivalente que impeça a entrada materiais, insetos e animais. |

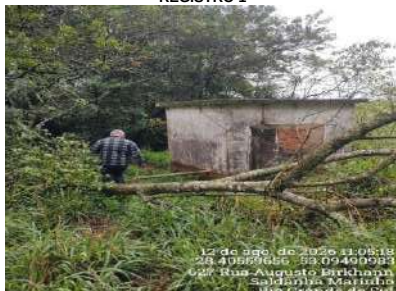
REGISTRO 1

| NC | CÓDIGO DA NC | UNIDADE | Poço 03 - Milton Eccel |
|---|---|---|---|
| 15 | A2.1 | CONSTATAÇÃO | Não há identificação por placa ou outro meio. |

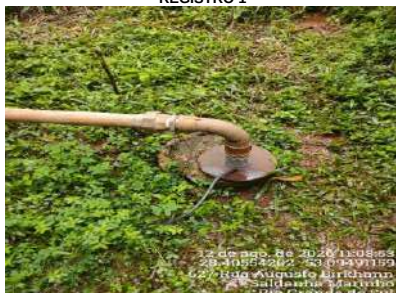
REGISTRO 1

| NC | CÓDIGO DA NC | UNIDADE | Poço 03 - Milton Eccel |
|---|---|---|---|
| 17 | A2.11 | CONSTATAÇÃO | O poço não tem laje sanitária. |

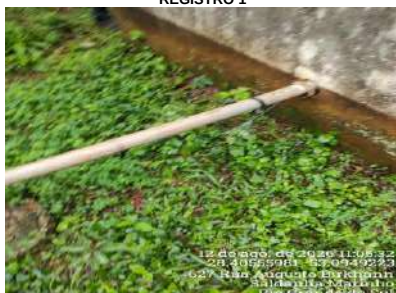
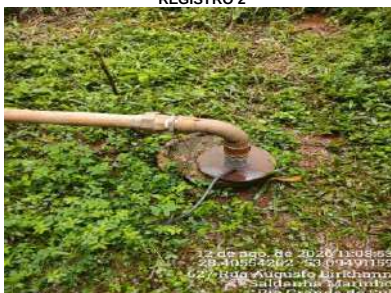
REGISTRO 1

| NC | CÓDIGO DA NC | UNIDADE | Poço 03 - Milton Eccel |
|---|---|---|---|
| 18 | A2.17 | CONSTATAÇÃO | Não há macromedidor na unidade impossibilitando controle preciso de vazão máxima horária e volume máximo diário captado. |

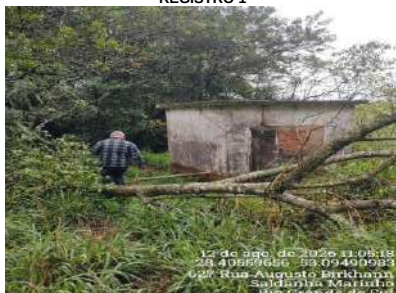
REGISTRO 1

| NC | CÓDIGO DA NC | UNIDADE | Poço 03 - Milton Eccel |
|---|---|---|---|
| 20 | A2.10 | CONSTATAÇÃO | Grama alta no terreno. |

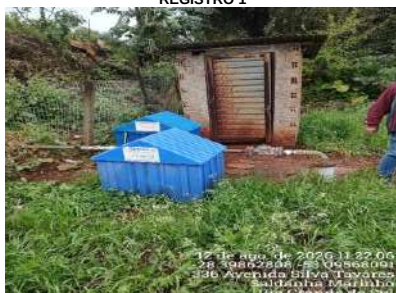
REGISTRO 1

| NC | CÓDIGO DA NC | UNIDADE | Poço 04 - Lotamento Décio Gobbi |
|---|---|---|---|
| 21 | A2.1 | CONSTATAÇÃO | Não há identificação por placa ou outro meio. |

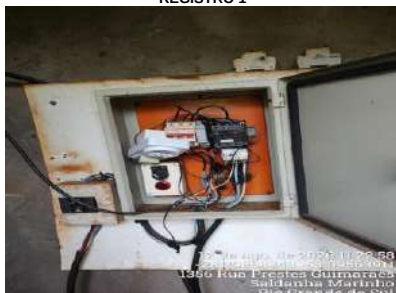
REGISTRO 1

| NC | CÓDIGO DA NC | UNIDADE | Poço 04 - Lotamento Décio Gobbi |
|---|---|---|---|
| 23 | A2.8/A2.9 | CONSTATAÇÃO | Instalação da fiação elétrica impede fechamento adequado da caixa. |

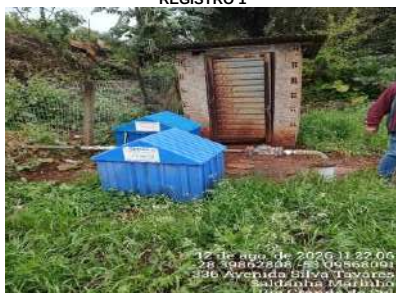
REGISTRO 1

| NC | CÓDIGO DA NC | UNIDADE | Poço 04 - Lotamento Décio Gobbi |
|---|---|---|---|
| 24 | A2.10 | CONSTATAÇÃO | Grama alta no terreno. |

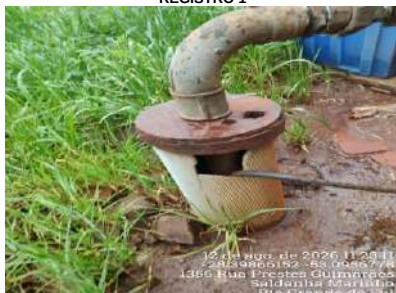
REGISTRO 1

| NC | CÓDIGO DA NC | UNIDADE | Poço 04 - Lotamento Décio Gobbi |
|---|---|---|---|
| 26 | A2.12 | CONSTATAÇÃO | A tampa do poço possui aberturas permitindo a entrada de agentes externos. |

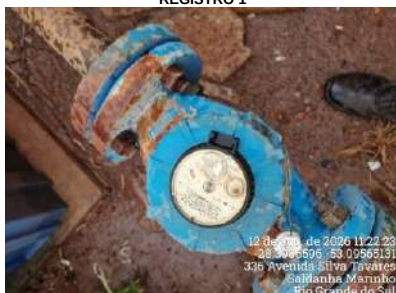
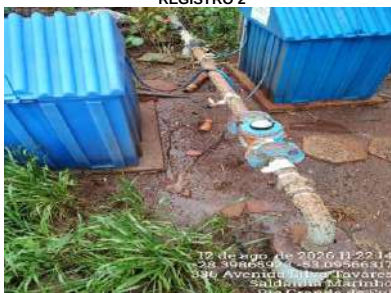
REGISTRO 1

| NC | CÓDIGO DA NC | UNIDADE | Poço 04 - Lotamento Décio Gobbi |
|---|---|---|---|
| 27 | A2.17 | CONSTATAÇÃO | Macromedidor não funciona impossibilitando controle preciso de vazão máxima horária e volume máximo diário captado. |

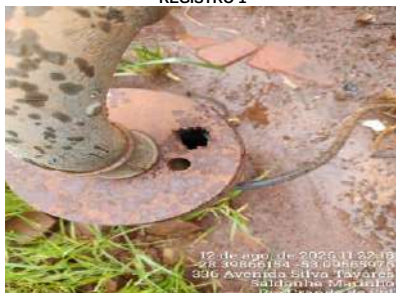
REGISTRO 1

| NC | CÓDIGO DA NC | UNIDADE | Poço 04 - Lotamento Décio Gobbi |
|---|---|---|---|
| 29 | A2.23/A2.24 | CONSTATAÇÃO | Ausência de tela nas aberturas de ventilação, ou equivalente que impeça a entrada materiais, insetos e animais. |

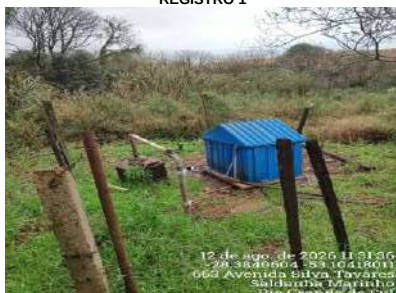
REGISTRO 1

| NC | CÓDIGO DA NC | UNIDADE | Poço 05 - Prop. Clélia Baruffi |
|---|---|---|---|
| 30 | A2.1 | CONSTATAÇÃO | Não há identificação por placa ou outro meio. |

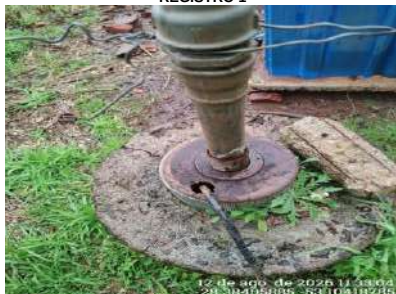
REGISTRO 1

| NC | CÓDIGO DA NC | UNIDADE | Poço 05 - Prop. Clélia Baruffi |
|---|---|---|---|
| 32 | A2.12 | CONSTATAÇÃO | A tampa do poço possui aberturas permitindo a entrada de agentes externos. |

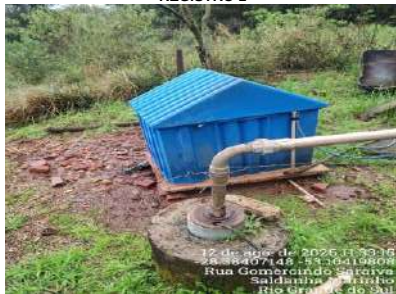
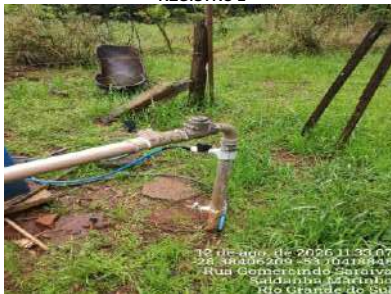
REGISTRO 1

| NC | CÓDIGO DA NC | UNIDADE | Poço 05 - Prop. Clélia Baruffi |
|---|---|---|---|
| 33 | A2.17 | CONSTATAÇÃO | Não há macromedidor na unidade impossibilitando controle preciso de vazão máxima horária e volume máximo diário captado. |

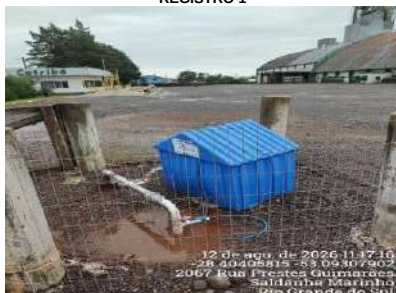
REGISTRO 1

| NC | CÓDIGO DA NC | UNIDADE | Poço 06 - Pátio Cotribá |
|---|---|---|---|
| 35 | A2.1 | CONSTATAÇÃO | Não há identificação por placa ou outro meio. |

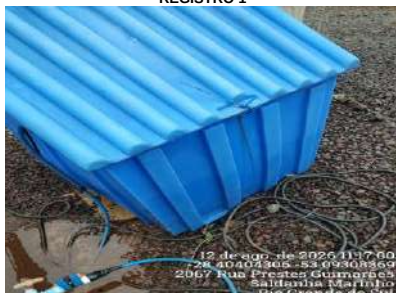
REGISTRO 1

| NC | CÓDIGO DA NC | UNIDADE | Poço 06 - Pátio Cotribá |
|---|---|---|---|
| 36 | A2.8/A2.9 | CONSTATAÇÃO | Fiação elétrica em condições inadequadas, submersas em água. |

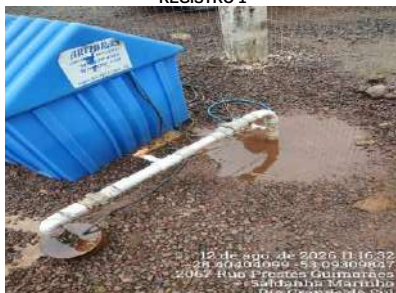
REGISTRO 1

| NC | CÓDIGO DA NC | UNIDADE | Poço 06 - Pátio Cotribá |
|---|---|---|---|
| 38 | A2.17 | CONSTATAÇÃO | Não há macromedidor na unidade impossibilitando controle preciso de vazão máxima horária e volume máximo diário captado. |

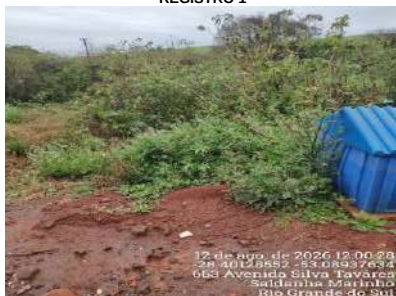
REGISTRO 1

| NC | CÓDIGO DA NC | UNIDADE | Poço 07 - Olaria Zanon |
|---|---|---|---|
| 41 | A2.2 | CONSTATAÇÃO | Ausência de cercamento ou cercamento danificado |

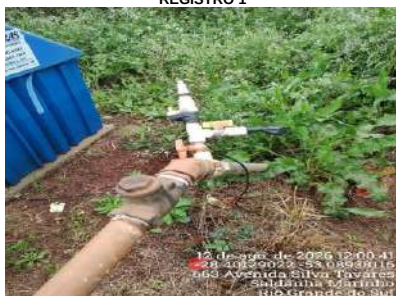
REGISTRO 1

| NC | CÓDIGO DA NC | UNIDADE | Poço 07 - Olaria Zanon |
|---|---|---|---|
| 42 | A2.10 | CONSTATAÇÃO | Grama alta no terreno. |

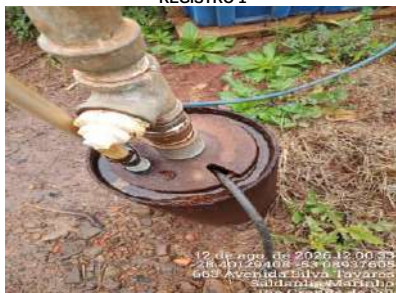
REGISTRO 1

| NC | CÓDIGO DA NC | UNIDADE | Poço 07 - Olaria Zanon |
|---|---|---|---|
| 44 | A2.12 | CONSTATAÇÃO | A tampa do poço possui aberturas permitindo a entrada de agentes externos. |

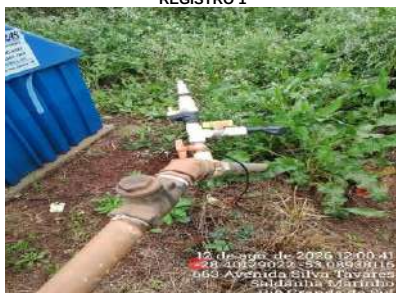
REGISTRO 1

| NC | CÓDIGO DA NC | UNIDADE | Poço 07 - Olaria Zanon |
|---|---|---|---|
| 45 | A2.17 | CONSTATAÇÃO | Não há macromedidor na unidade impossibilitando controle preciso de vazão máxima horária e volume máximo diário captado. |

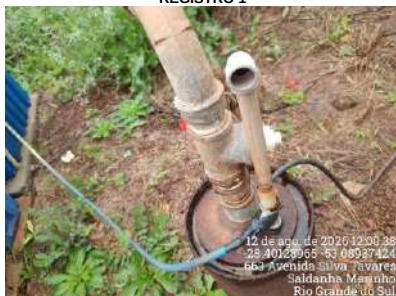
REGISTRO 1

| NC | CÓDIGO DA NC | UNIDADE | Poço 07 - Olaria Zanon |
|---|---|---|---|
| 47 | A2.23/A2.24 | CONSTATAÇÃO | Ausência de tela nas aberturas de ventilação, ou equivalente que impeça a entrada materiais, insetos e animais. |

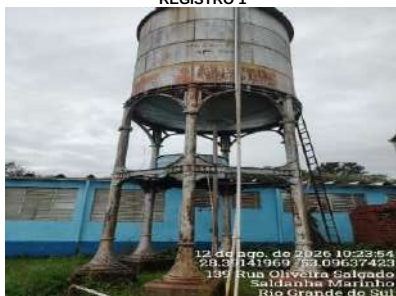
REGISTRO 1

| NC | CÓDIGO DA NC | UNIDADE | Reservatório 1 - Colégio Alfredo Ferrari |
|---|---|---|---|
| 48 | A5.1 | CONSTATAÇÃO | Identificação ausente ou ilegível. |

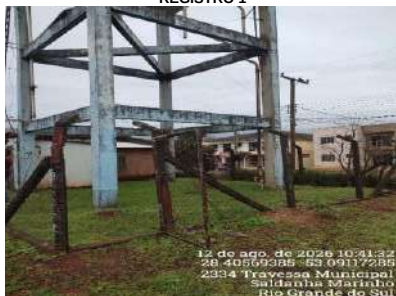
REGISTRO 1

| NC | CÓDIGO DA NC | UNIDADE | Reservatório 7 - Olaria Zanon (Cemitério) |
|---|---|---|---|
| 50 | A5.1 | CONSTATAÇÃO | Identificação ausente ou ilegível. |

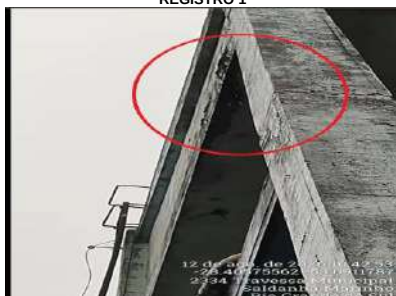
REGISTRO 1

| NC | CÓDIGO DA RM | UNIDADE | Reservatório 7 - Olaria Zanon (Cemitério) |
|---|---|---|---|
| 51 | A5.4 | CONSTATAÇÃO | O reservatório apresenta vazamentos e infiltrações em suas estruturas, ocasionando perda de água. |

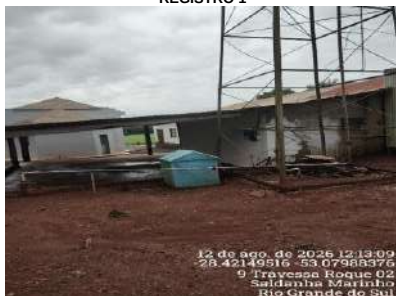
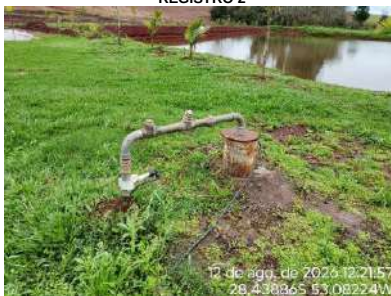
REGISTRO 1

| NC | CÓDIGO DA RM | UNIDADE | Poço 08 e Poço 09 |
|---|---|---|---|
| 2 | - | CONSTATAÇÃO | Ausência de cercamento |

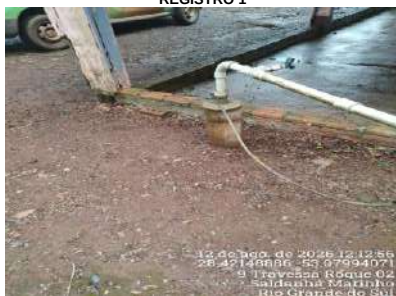
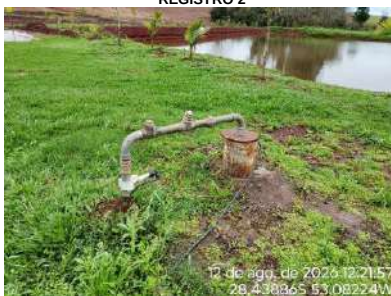
REGISTRO 1

| NC | CÓDIGO DA RM | UNIDADE | Poço 08 e Poço 09 |
|---|---|---|---|
| 3 | - | CONSTATAÇÃO | O poço não tem laje sanitária. |

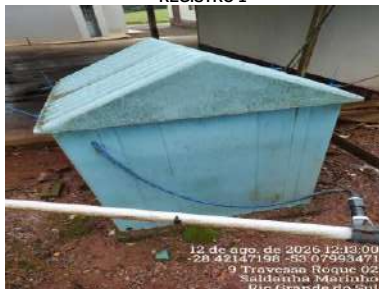
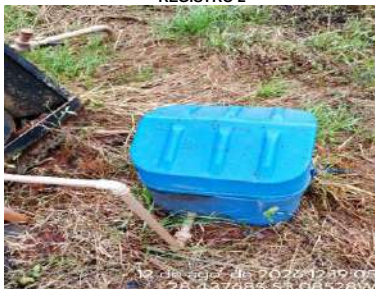
REGISTRO 1

| NC | CÓDIGO DA RM | UNIDADE | Poço 08 e Poço 09 |
|---|---|---|---|
| 5 | - | CONSTATAÇÃO | Produtos químicos empregados no tratamento sem identificação da validade e do lote. |
