## REGULAÇÃO RELATÓRIO DE FISCALIZAÇÃO N. 2737/2026

Fiscalização Sob Demanda por meio de solicitação do Executivo Municipal para verificar a ocorrência de repavimentação inadequada de vias públicas no município de Estância Velha/RS.

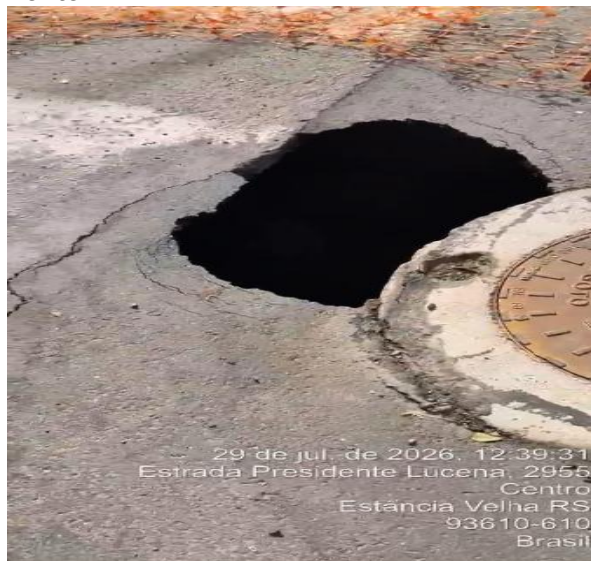
**Ponto 1**

| Ponto | Rua | Bairro | Latitude | Longitude |
|---|---|---|---|---|
| 1 | Estrada Presidente Lucena | Centro | -29.647333 | -51.173289 |

As imagens apresentadas na Figura 1 evidenciam que os locais vistoriados apresentam intervenções sem a devida recomposição do pavimento.

As evidências constatadas *in loco* permitem inferir que estas são decorrentes da etapa de recomposição do pavimento em obras realizadas pela Corsan na rede de esgotamento sanitário. Desta forma, a prestadora de serviço deve tomar as medidas necessárias para executar a pavimentação da via.

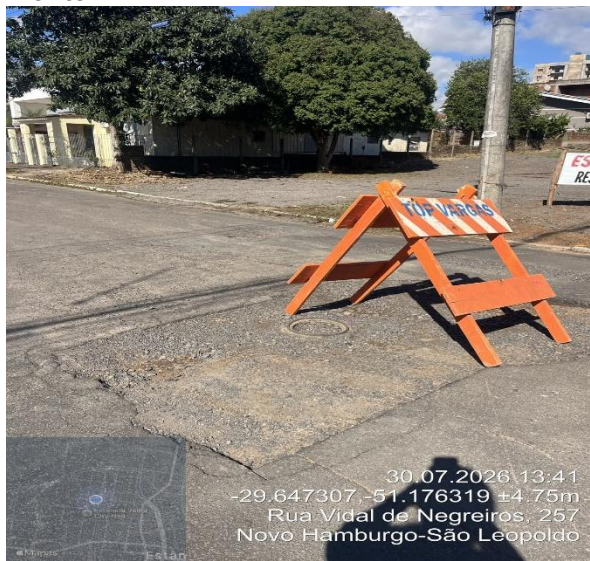
**Ponto 2**

| Ponto | Rua | Bairro | Latitude | Longitude |
|---|---|---|---|---|
| 2 | Rua Vidal de Negreiros | Centro | -29.647266 | -51.176290 |

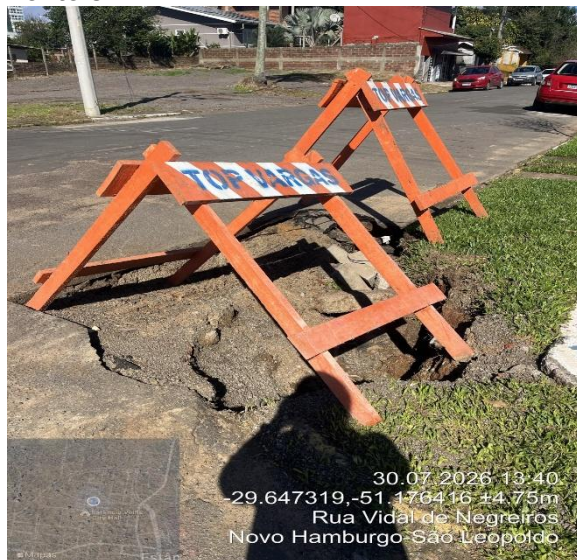
**Ponto 3**

| Ponto | Rua | Bairro | Latitude | Longitude |
|---|---|---|---|---|
| 3 | Rua Vidal de Negreiros | Centro | -29.647319 | -51.176416 |

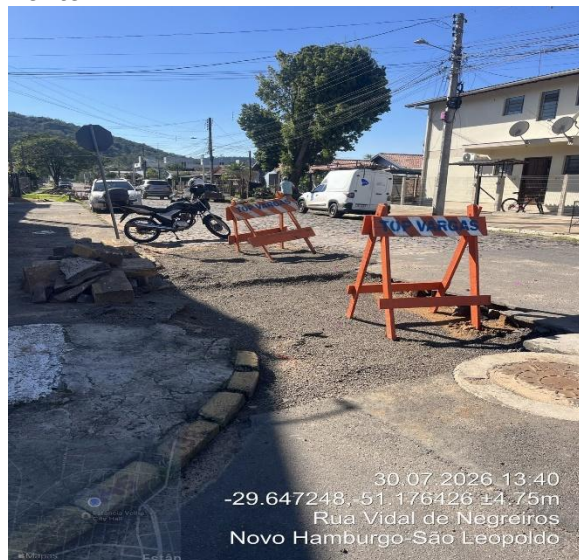
**Ponto 4**

| Ponto | Rua | Bairro | Latitude | Longitude |
|---|---|---|---|---|
| 4 | Rua Vidal de Negreiros | Centro | -29.647248 | -51.176426 |

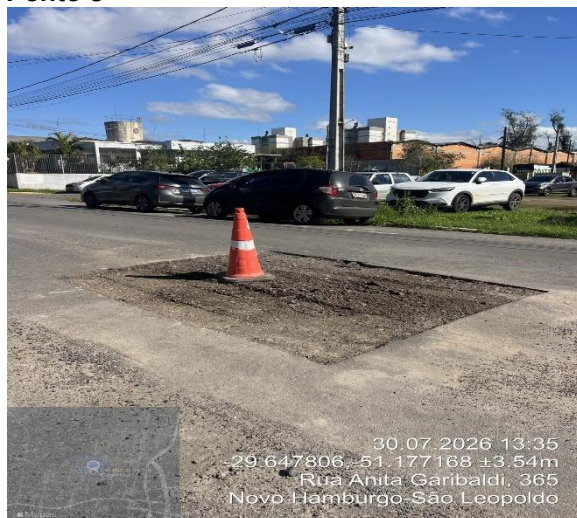
**Ponto 5**

| Ponto | Rua | Bairro | Latitude | Longitude |
|---|---|---|---|---|
| 5 | Rua Anita Garibaldi | Centro | -29.647806 | -51.177168 |

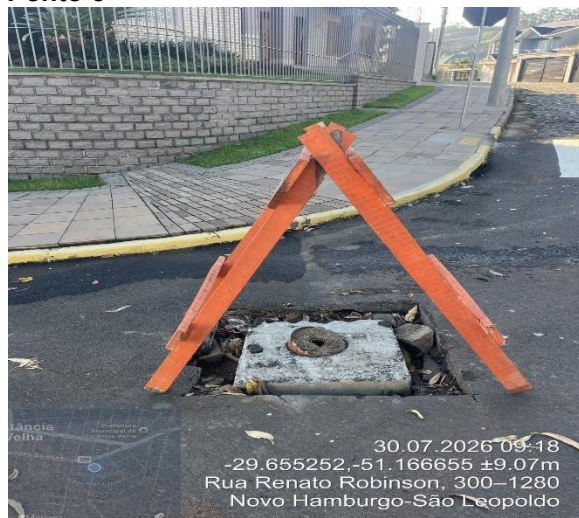
**Ponto 6**

| Ponto | Rua | Bairro | Latitude | Longitude |
|---|---|---|---|---|
| 6 | Rua Renato Robinson | Sol Nascente | -29.655252 | -51.166655 |

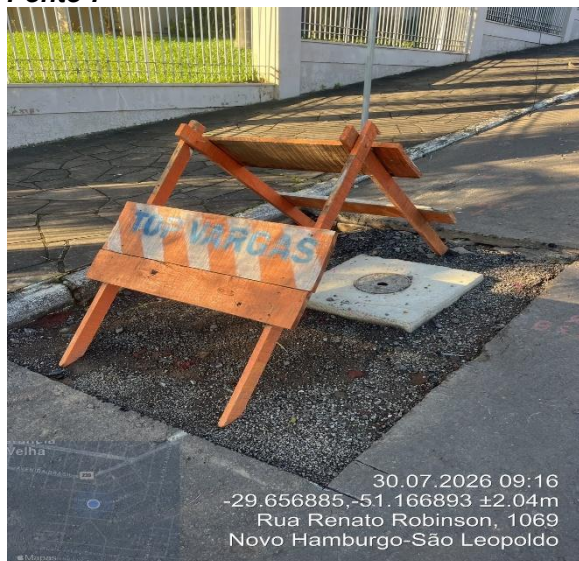
**Ponto 7**

| Ponto | Rua | Bairro | Latitude | Longitude |
|---|---|---|---|---|
| 7 | Rua Renato Robinson | Sol Nascente | -29.656885 | -51.166893 |

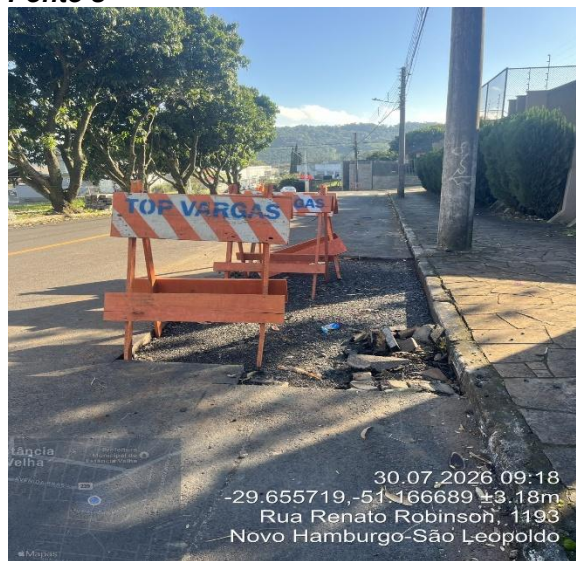
**Ponto 8**

| Ponto | Rua | Bairro | Latitude | Longitude |
|---|---|---|---|---|
| 8 | Rua Renato Robinson | Sol Nascente | -29.655719 | -51.166689 |

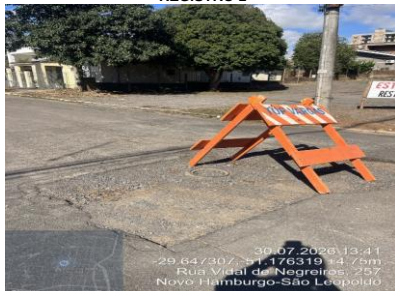
REGISTRO 1

| NC | CÓDIGO DA NC | UNIDADE | Sistema de Esgotamento Sanitário - Pavimentação |
|---|---|---|---|
| 2 | - | CONSTATAÇÃO | Deformidades na pavimentação da Rua Vidal de Negreiros. |
| GRUPO | PRAZO | NÃO CONFORMIDADE | Pavimentação inadequada após intervenção na Rede de Esgotamento Sanitário. |
| 2 | 30 dias | OBSERVAÇÃO | Coordenadas: Latitude: -29.647266; Longitude: -51.176290 |

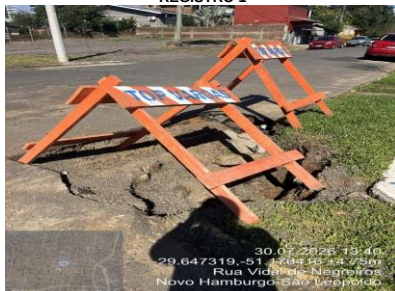
REGISTRO 1

| NC | CÓDIGO DA NC | UNIDADE | Sistema de Esgotamento Sanitário - Pavimentação |
|---|---|---|---|
| 3 | - | CONSTATAÇÃO | Deformidades na pavimentação e formação de cavidades da Rua Vidal de Negreiros. |
| GRUPO | PRAZO | NÃO CONFORMIDADE | Pavimentação inadequada após intervenção na Rede de Esgotamento Sanitário. |
| 2 | 30 dias | OBSERVAÇÃO | Coordenadas: Latitude: -29.647319; Longitude: -51.176416 |

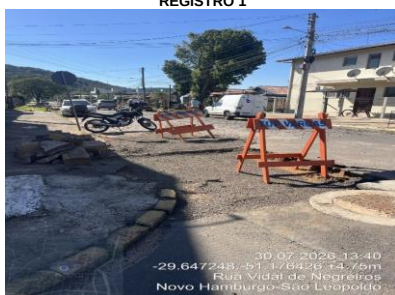
REGISTRO 1

| NC | CÓDIGO DA NC | UNIDADE | Sistema de Esgotamento Sanitário - Pavimentação |
|---|---|---|---|
| 4 | - | CONSTATAÇÃO | Deformidades na pavimentação da Rua Vidal de Negreiros. |
| GRUPO | PRAZO | NÃO CONFORMIDADE | Pavimentação inadequada após intervenção na Rede de Esgotamento Sanitário. |
| 2 | 30 dias | OBSERVAÇÃO | Coordenadas: Latitude: -29.647248; Longitude: -51.176426 |

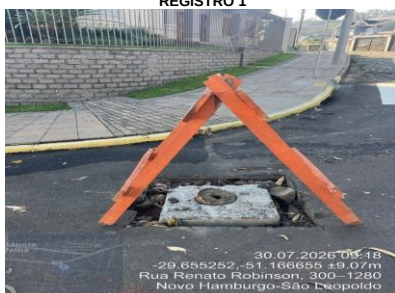
REGISTRO 1

| NC | CÓDIGO DA NC | UNIDADE | Sistema de Esgotamento Sanitário - Pavimentação |
|---|---|---|---|
| 6 | - | CONSTATAÇÃO | Deformidades na pavimentação da Rua Renato Robinson |
| GRUPO | PRAZO | NÃO CONFORMIDADE | Pavimentação inadequada após intervenção na Rede de Esgotamento Sanitário. |
| 2 | 30 dias | OBSERVAÇÃO | Coordenadas: Latitude: -29.655252; Longitude: -51.166655 |

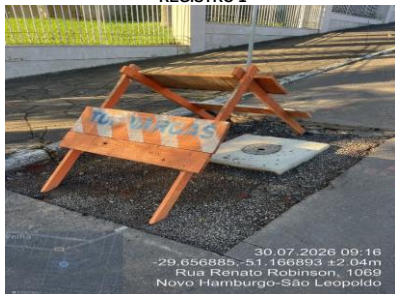
REGISTRO 1

| NC | CÓDIGO DA NC | UNIDADE | Sistema de Esgotamento Sanitário - Pavimentação |
|---|---|---|---|
| 7 | - | CONSTATAÇÃO | Deformidades na pavimentação da Rua Renato Robinson |
| GRUPO | PRAZO | NÃO CONFORMIDADE | Pavimentação inadequada após intervenção na Rede de Esgotamento Sanitário. |
| 2 | 30 dias | OBSERVAÇÃO | Coordenadas: Latitude: -29.656885; Longitude: -51.166893 |

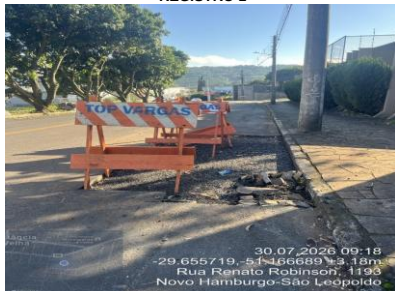
REGISTRO 1

| NC | CÓDIGO DA NC | UNIDADE | Sistema de Esgotamento Sanitário - Pavimentação |
|---|---|---|---|
| 8 | - | CONSTATAÇÃO | Deformidades na pavimentação da Rua Renato Robinson |
| GRUPO | PRAZO | NÃO CONFORMIDADE | Pavimentação inadequada após intervenção na Rede de Esgotamento Sanitário. |
| 2 | 30 dias | OBSERVAÇÃO | Coordenadas: Latitude: -29.655719; Longitude: -51.166689 |
