## RELATÓRIO TÉCNICO DE FISCALIZAÇÃO N. 2759/2026

**Fiscalização Sob Demanda referente à realização de obra sem sinalização adequada no sistema de abastecimento de água e esgotamento sanitário do município de Guaíba/RS.**

O Processo n. 2759/2026 versa sobre a realização de obras sem a devida identificação no sistema de abastecimento de água e esgotamento sanitário de Guaíba/RS, operado pela CORSAN/Aegea. Desta forma, realizou-se fiscalização sob demanda no município de Guaíba no dia 29 de julho de 2026.

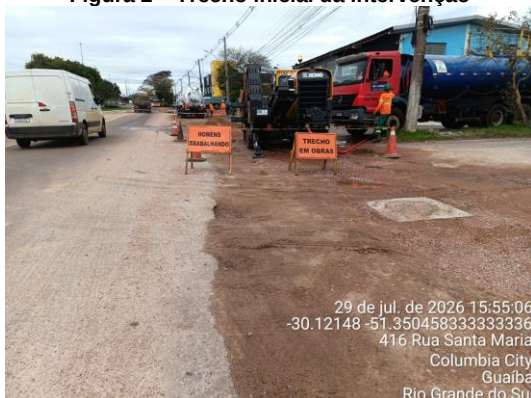
**Figura 2 – Trecho inicial da intervenção**

Foram feitos registros fotográficos, conforme apresentado nas Figura 2 e Figura 3, demonstrando o trecho inicial e final da intervenção realizada pela empreiteira, demonstrando a ausência de placa em consonância com a resolução CSR 003/2025, que dispõe sobre os procedimentos de obras, incluindo as que ocasionarão o reaterro e repavimentação, pela Companhia Riograndense de Saneamento – CORSAN, em consequência de intervenções nas redes de abastecimento de água ou esgotamento sanitário.

| NC | CÓDIGO DA NC | UNIDADE | Rede de abastecimento de água e esgotamento sanitário |
|---|---|---|---|
| 1 | - | CONSTATAÇÃO | Obra apresenta sinalização precária, uma vez que não apresenta as informações mínimas determinadas pelo art. 13 RESOLUÇÃO AGESAN-RS CSR Nº 03/2025. |
| GRUPO | PRAZO | NÃO CONFORMIDADE | Sinalização de obra ou manutenção com intervenção em via pública com sinalização ausente ou inadequada. |

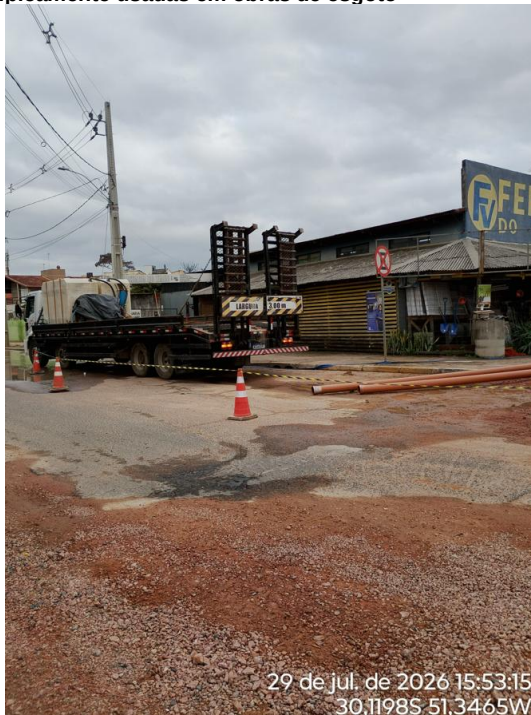
**Figura 4 - Evidências da manipulação de tubulações tipicamente usadas em obras de esgoto**

Através dos registros presentes na Figura 4, evidencia-se a intervenção como sendo na rede de água e/ou esgoto, uma vez que se trata de via pública, e estão sendo manuseadas tubulações PVC ocre de grande diâmetro entre Poços de Visita da rede esgoto, além da Figura 5 que mostra a presença de um caminhão hidrovácuo com placa indicando “Substância Infectante”, além do número ONU 606/2814, representando “substâncias infectantes, que afetam seres humanos”:

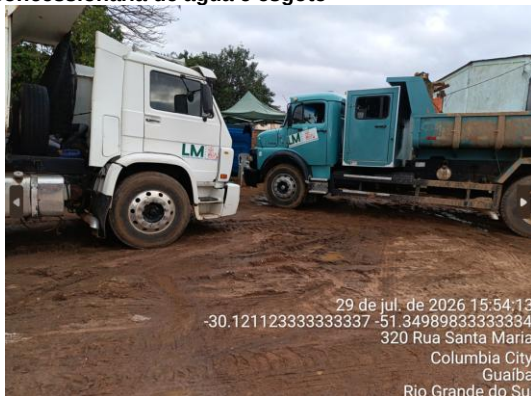
**Figura 6 – Caminhões sem identificação da concessionária de água e esgoto**

Também se pôde constatar que os veículos e máquinas utilizados nas intervenções na rede de água e/ou esgoto não portavam identificação como a serviço da CORSAN/Agea, conforme indicado na Figura 6 e Figura 7:

| NC | CÓDIGO DA NC | UNIDADE | Rede de abastecimento de água e esgotamento sanitário |
|---|---|---|---|
| 2 | - | CONSTATAÇÃO | Os veículos e máquinas utilizados na obra de intervenção na rede de abastecimento água e/ou esgotamento sanitário não apresentavam identificação da CORSAN/Aegea. |
| GRUPO | PRAZO | NÃO CONFORMIDADE | Ausência de identificação de veículo terceirizado à serviço da prestadora de serviço. |
