**REGULAÇÃO**  
**RELATÓRIO TÉCNICO DE FISCALIZAÇÃO N. 2936/2026 – RTF**

**Fiscalização regular no Sistema de  
Esgotamento Sanitário de Pelotas/RS,  
regulado pela Agesan-RS.**

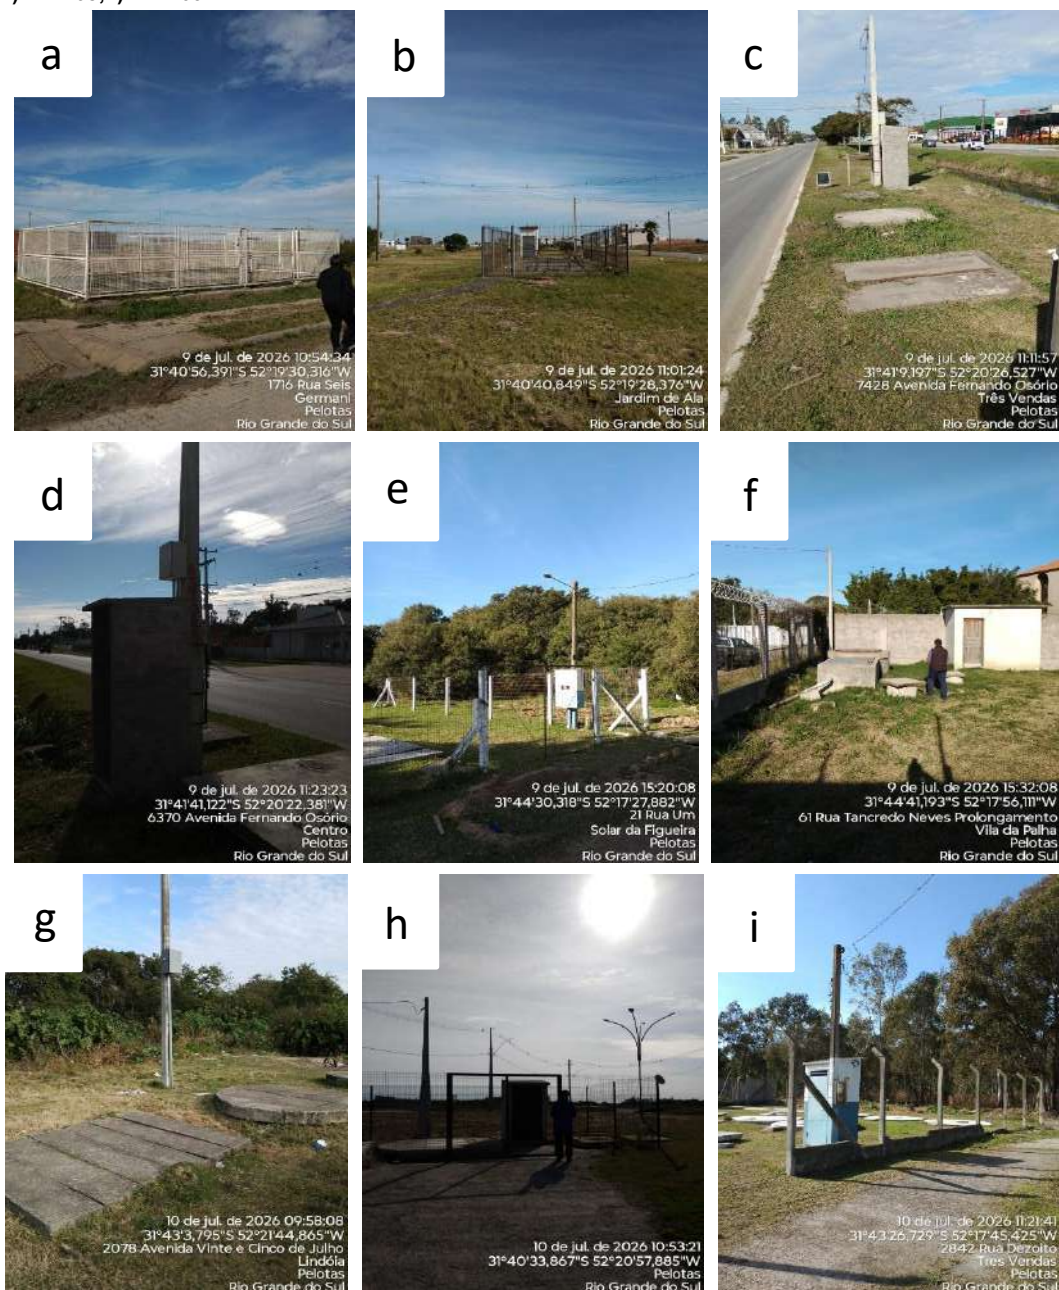
Destaca-se que foram identificadas 09 unidades novas de EBE que compõem o SES de Pelotas. A figura 1 identifica as unidades. No entanto, tais unidades não possuem nomes pré-definidos, sendo numeradas de 1 a 9, conforme ordem de fiscalização.

**Figura 01: Identificação das EBEs novas fiscalizadas. a) EBE 01; b) EBE 02; c) EBE 03; d) EBE 04; e) EBE 05; f) EBE 06; g) EBE 07; h) EBE 08; i) EBE 09.**

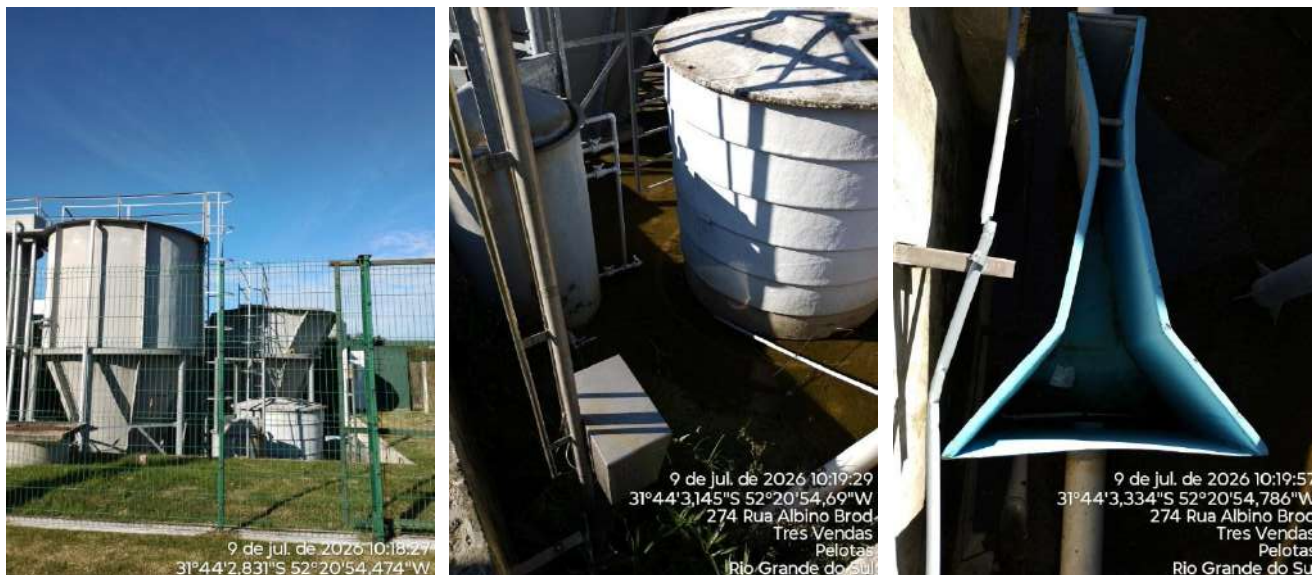
**Figura 02: ETE Unimed no momento da fiscalização.**

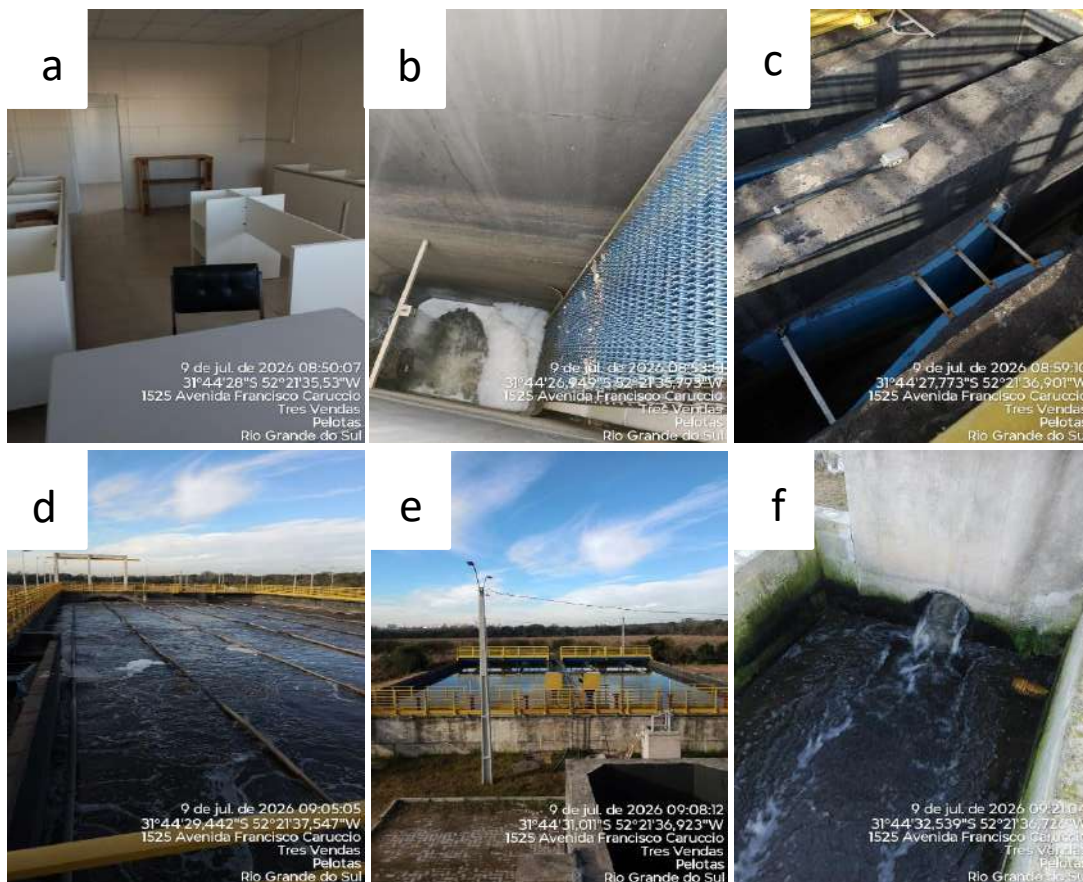
A ETE Novo Mundo está operacional. Constatou-se que a unidade já possui ligações conectadas a ela e está recebendo esgoto bruto para tratamento. Como tecnologia de tratamento de efluentes, é utilizada a técnica de lodos ativados de aeração prolongada. O efluente é recalcado pela EBE Novo Mundo até a entrada da ETE, que é composta por unidades de tratamento preliminar (gradeamento, desarenação e medição de nível), tanque de aeração, decantador secundário, centrífuga de lodo, pátio de armazenamento de lodo, subestação de energia, área administrativa e laboratório de efluentes. O efluente tratado é então direcionado para o corpo receptor, o Canal Santa Bárbara Leste, e o lodo excedente ou envelhecido será direcionado à centrífuga e pátio de armazenamento para posterior disposição final.

Figura 03: identificação das condições atuais da ETE Novo Mundo. a) Vista interna do laboratório operacional da ETE Novo Mundo; b) gradeamento da EBE Novo Mundo; c) Calha *Parshal* de entrada da ETE Novo Mundo; d) aeração em andamento; e) vista do decantador e f) lançamento de efluente tratado.

Destaca-se que não foi encaminhada para a AGESAN-RS a Licença de Operação da unidade e respectivos documentos de movimentação de lodo (MTR e CDF) bem como resultados das análises físico-químicas de monitoramento de efluentes bruto e tratado, bem como monitoramento do corpo receptor. No momento da fiscalização, verificou-se que a unidade ainda não possui um laboratório analítico para monitoramento da qualidade dos efluentes bruto e tratado na unidade, estando ainda em obras e com alguns equipamentos de laboratório instalados, conforme figura 03. Foi informado à equipe de fiscalização da AGESAN-RS que neste laboratório da ETE Mundo Novo se dará a realização de todas as análises físico-químicas pertinentes ao SES do município de Pelotas/RS, de todas as suas unidades componentes. Enquanto isso, as análises físico-químicas de monitoramento da qualidade dos esgotos bruto e tratado do SES de Pelotas estão sendo realizadas no laboratório central da ETA Santa Bárbara.

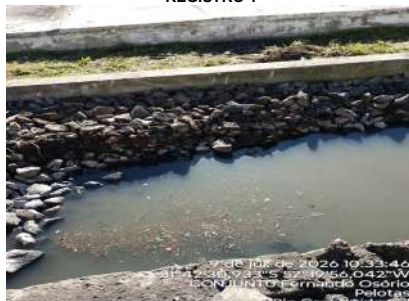
REGISTRO 1

| NC | CÓDIGO DA NC | UNIDADE | Unidade de tratamento de efluentes Eldorado |
|---|---|---|---|
| 2 | 180 dias | OBSERVAÇÃO | Unidade apresentava-se em uso, pois foi observou-se vazão no momento da fiscalização. Transferida da NC - 399 do TNC 1137/2025 |

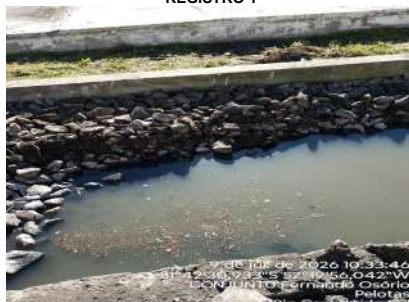
REGISTRO 1

| NC | CÓDIGO DA NC | UNIDADE | Unidade de tratamento de efluentes Eldorado |
|---|---|---|---|
| 3 | E2.1 | CONSTATAÇÃO | Unidade não possui licença ambiental de operação, ou equivalente, ou o documento consta vencido. |
| GRUPO | PRAZO | NÃO CONFORMIDADE | ETE não possui licença de operação ou possui licença de operação vencida. |

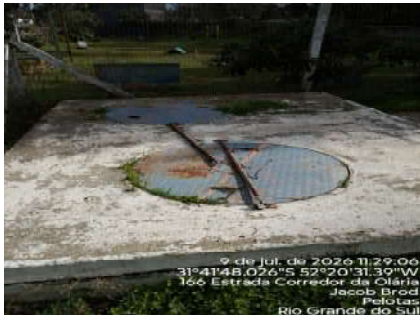
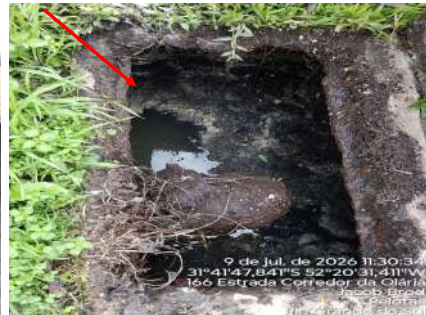
| NC | CÓDIGO DA NC | UNIDADE | ESTAÇÃO DE BOMBEAMENTO DE ESGOTO - EBE 15 de Julho |
|---|---|---|---|
| 4 | E1.7 | <b>CONSTATAÇÃO</b> | Indícios de esgoto acumulado na unidade, possibilitando extravazamento. |

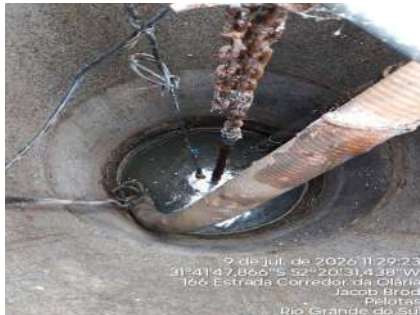
REGISTRO 2

| NC | CÓDIGO DA NC | UNIDADE | ESTAÇÃO DE BOMBEAMENTO DE ESGOTO - EBE 15 de Julho |
|---|---|---|---|
| <b>GRUPO</b> | <b>PRAZO</b> | <b>NÃO CONFORMIDADE</b> | Falta de conservação e manutenção preventiva de unidade. |

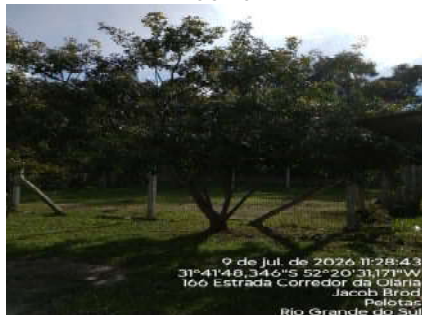
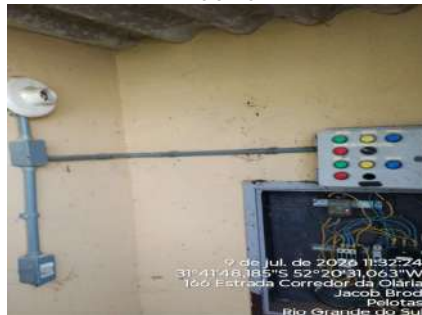
| NC | CÓDIGO DA NC | UNIDADE | ESTAÇÃO DE TRATAMENTO DE ESGOTO - ETE Mundo Novo |
|---|---|---|---|
| 5 | A2.1 | <b>CONSTATAÇÃO</b> | Não encaminhar à AGESAN-RS a Licença de Operação da unidade. |

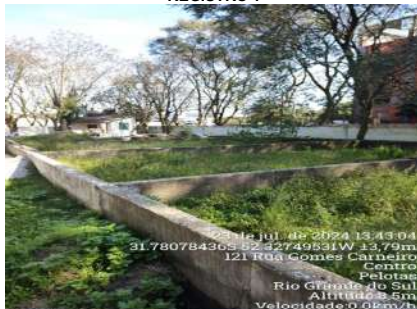
REGISTRO 1

| NC | CÓDIGO DA NC | UNIDADE | ETE Porto (RALF) |
|---|---|---|---|
| 10 | E2.8 | <b>CONSTATAÇÃO</b> | O leito de secagem de lodo continua ativo e recebe materiais de limpeza de estações elevatórias e outras unidades, porém não foram apresentados MTR e CDF referente a destinação de lodo. |

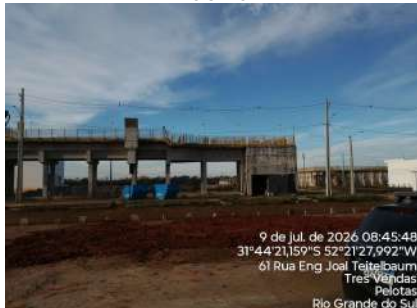
REGISTRO 1

| NC | CÓDIGO DA NC | UNIDADE | ESTAÇÃO DE TRATAMENTO DE ESGOTO - ETE Mundo Novo |
|---|---|---|---|
| 11 | E2.8 | <b>CONSTATAÇÃO</b> | Não encaminhar à AGESAN-RS as MTR e DCF de destinação final do lodo produzido na unidade. |

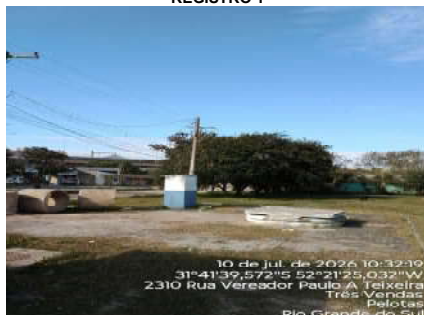
REGISTRO 1

| NC | CÓDIGO DA NC | UNIDADE | EBE - Sítio Floresta |
|---|---|---|---|
| 14 | E1.1 | <b>CONSTATAÇÃO</b> | Inexistência de placa de identificação da unidade, ou similar. |

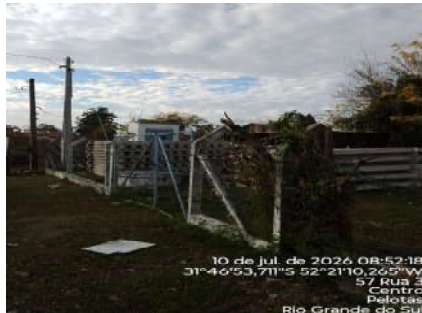
REGISTRO 1

| NC | CÓDIGO DA NC | UNIDADE | Unidade de tratamento de efluentes Ceval |
|---|---|---|---|
| 21 | E2.3 | CONSTATAÇÃO | Inexistência de placa de identificação da unidade, ou similar. |

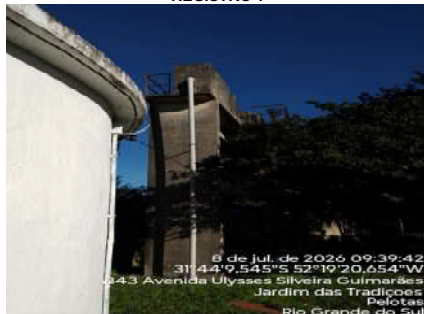
REGISTRO 1

| NC | CÓDIGO DA NC | UNIDADE | ETE Jardim das Tradições |
|---|---|---|---|
| 26 | E2.3 | CONSTATAÇÃO | Inexistência de placa de identificação da unidade, ou similar, ou placa de indicação de unidade desativada. |

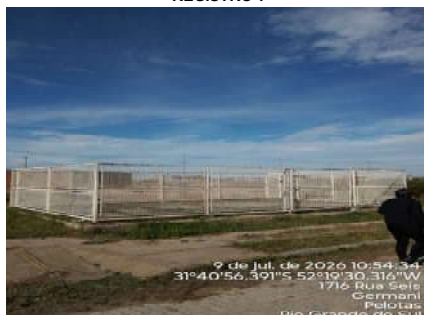
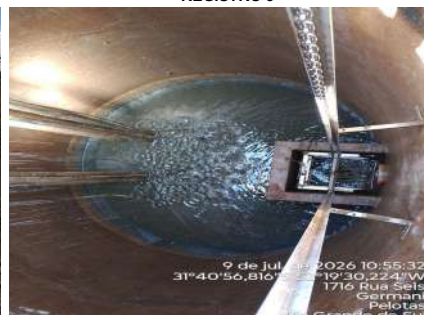
| NC | CÓDIGO DA NC | UNIDADE | ESTAÇÃO DE BOMBEAMENTO DE ESGOTO - EBE nova 01 - sem identificação |
|---|---|---|---|
| 27 | E1.1 | CONSTATAÇÃO | Unidade sem identificação. |

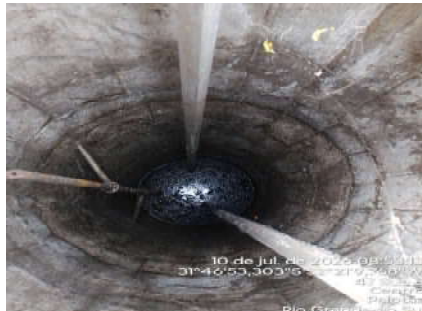
REGISTRO 1

| NC | CÓDIGO DA NC | UNIDADE | Unidade de tratamento de efluentes Ceval |
|---|---|---|---|
| 30 | E2.26 | CONSTATAÇÃO | Unidade não apresenta monitoramento de vazões. |
| 2 | 180 dias | OBSERVAÇÃO | Registro 1 - EBE desligada, sem entrada de efluentes.<br>Registro 2 - EBE ligada, com entrada de efluentes. Transferida da NC - 205 do TNC 1137/2025 |

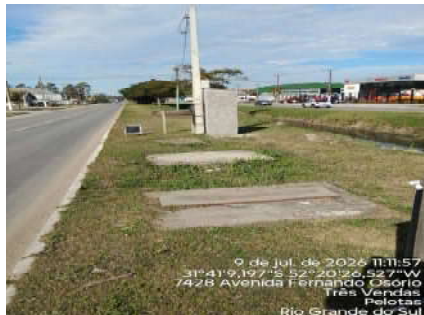
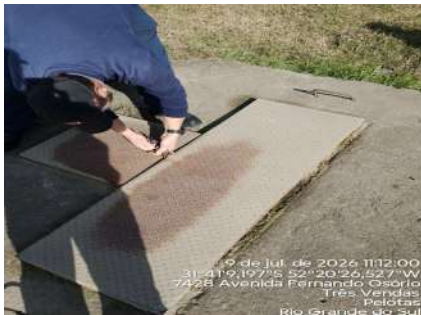
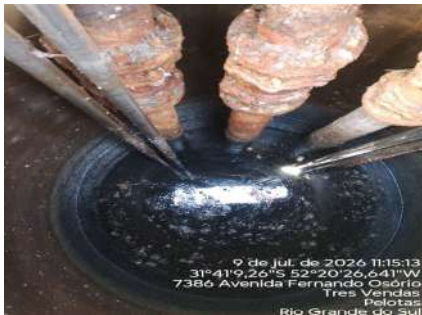
| NC | CÓDIGO DA NC | UNIDADE | ESTÇÃO DE BOMBEAMENTO DE ESGOTO - EBE nova 03 - sem identificação |
|---|---|---|---|
| 32 | E1.1 | CONSTATAÇÃO | Unidade sem identificação |

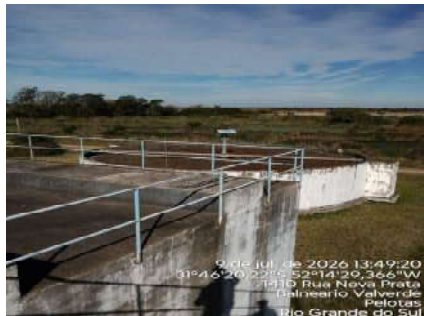
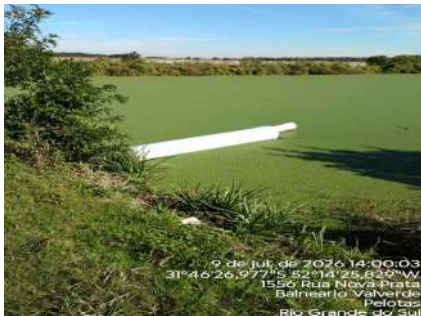
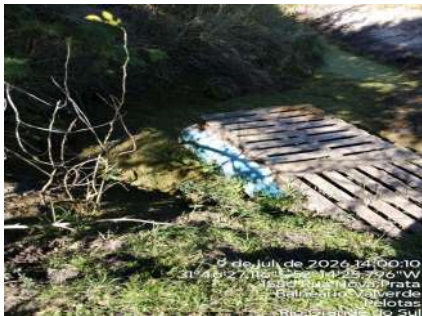
| NC | CÓDIGO DA NC | UNIDADE | ETE Laranjal |
|---|---|---|---|
| 33 | E2.15 | CONSTATAÇÃO | Não foram apresentados registros de ações de manutenção e limpeza executados nos últimos 12 meses. |
| 2 | 365 dias | OBSERVAÇÃO | Manutenção dos tanques, taludes, manutenção da impermeabilização do leito das lagoas, ou limpeza como remoção da vegetação excedente. Transferida da NC - 338 do TNC 1137/2025 |

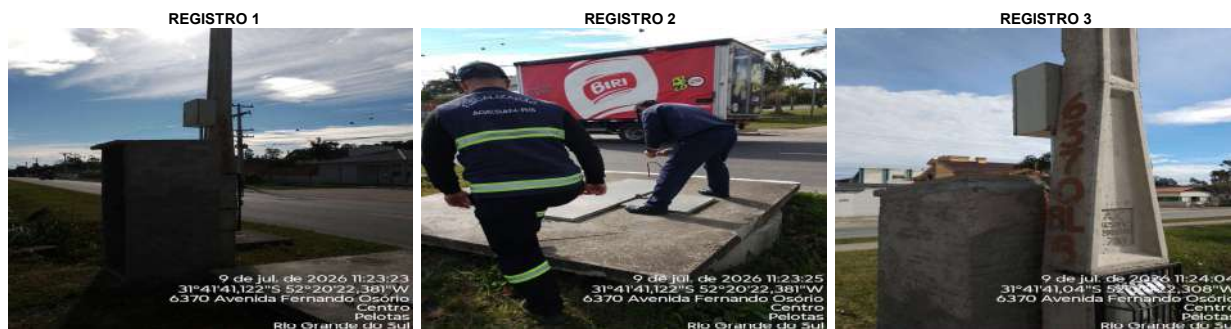
| NC | CÓDIGO DA NC | UNIDADE | ESTAÇÃO DE BOMBEAMENTO DE ESGOTO - EBE nova 04 - sem identificação |
|---|---|---|---|
| GRUPO | PRAZO | NÃO CONFORMIDADE | Inexistência de placa de identificação da área da EBE. |

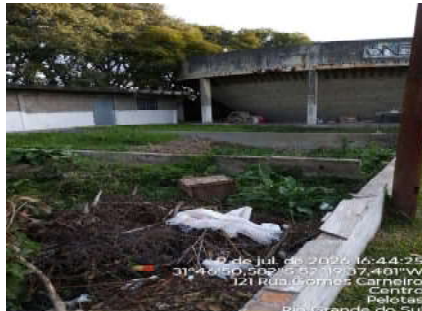
REGISTRO 1

| NC | CÓDIGO DA NC | UNIDADE | ETE Porto (RALF) |
|---|---|---|---|
| 39 | E2.3 | CONSTATAÇÃO | Inexistência de placa de identificação da unidade, ou similar. |

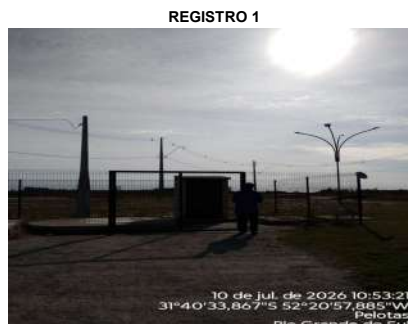
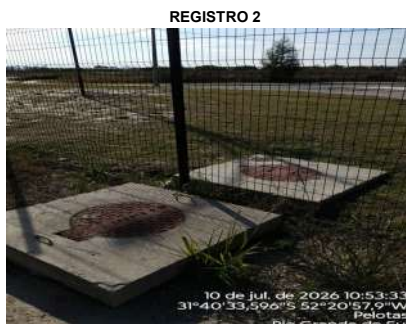
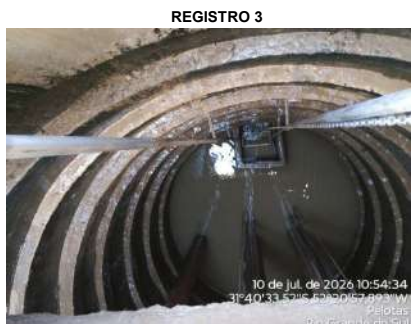
| NC | CÓDIGO DA NC | UNIDADE | ESTAÇÃO DE BOMBEAMENTO DE ESGOTO - EBE nova 08 - sem identificação |
|---|---|---|---|
| 42 | E1.1 | <b>CONSTATAÇÃO</b> | Unidade sem identificação |
| <b>GRUPO</b> | <b>PRAZO</b> | <b>NÃO CONFORMIDADE</b> | Inexistência de placa de identificação da área da EBE. |

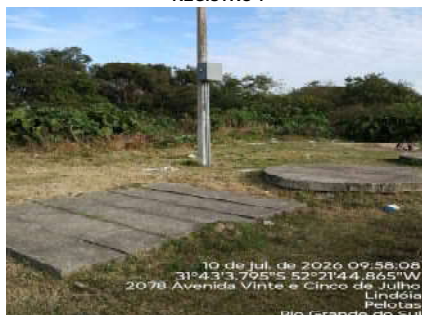
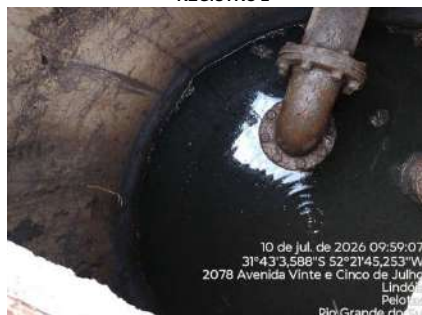
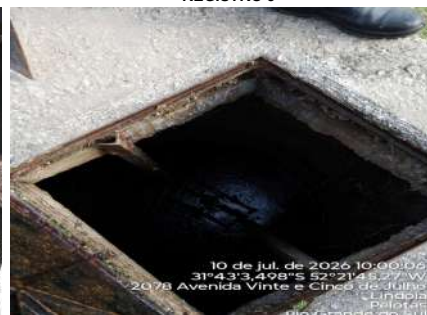
| NC | CÓDIGO DA NC | UNIDADE | ESTAÇÃO DE BOMBEAMENTO DE ESGOTO - EBE nova 07 - sem identificação |
|---|---|---|---|
| 45 | E1.1 | CONSTATAÇÃO | Unidade sem identificação |

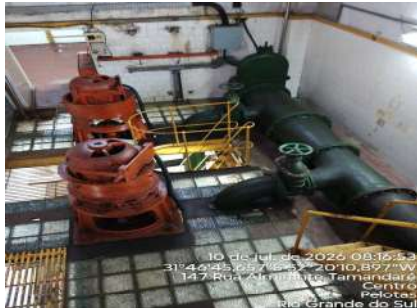
REGISTRO 1

| NC | CÓDIGO DA NC | UNIDADE | EBE - US-I (Tamandaré) |
|---|---|---|---|
| 47 | E1.1 | <b>CONSTATAÇÃO</b> | Inexistência de placa de identificação da unidade, ou similar. |

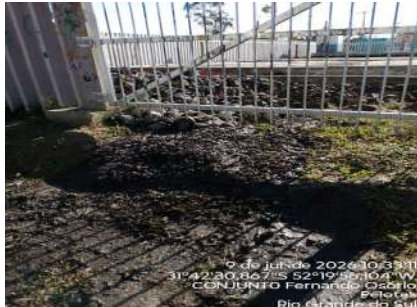
REGISTRO 1

| NC | CÓDIGO DA NC | UNIDADE | Unidade de tratamento de efluentes Eldorado |
|---|---|---|---|
| 48 | E2.3 | <b>CONSTATAÇÃO</b> | Inexistência de placa de identificação da unidade, ou similar. |

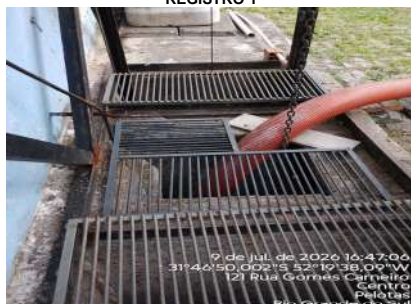
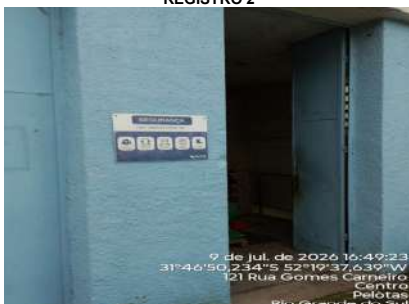
| NC | CÓDIGO DA NC | UNIDADE | EBE - US-III RALF |
| 50 | E1.1 | <b>CONSTATAÇÃO</b> | Inexistência de placa de identificação da área da unidade, ou similar. |
| <b>GRUPO</b> | <b>PRAZO</b> | <b>NÃO CONFORMIDADE</b> | Inexistência de placa de identificação da área da EBE. |

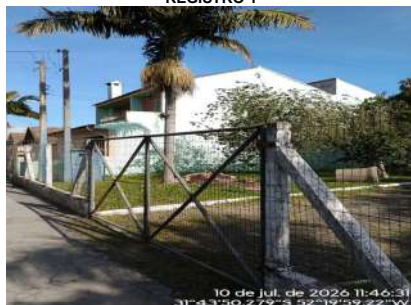
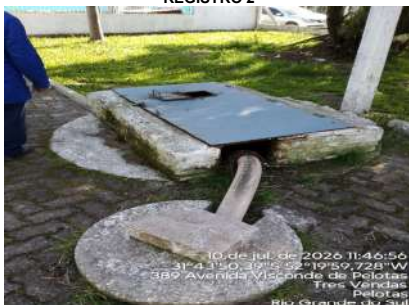
| NC | CÓDIGO DA NC | UNIDADE | Sistema de Esgotamento Sanitário |
| 51 | - | <b>CONSTATAÇÃO</b> | Não há sistema supervisório da operação das estações de bombeamento de efluentes que indique nível de efluente nos poços sucção acima ou abaixo de nível de segurança, ou, não há registro de visita de operador nas unidades para verificar o correto funcionamento dos sensores de nível e bombas, ou técnica equivalente. |
| <b>GRUPO</b> | <b>PRAZO</b> | <b>NÃO CONFORMIDADE</b> | Falta de conservação e manutenção preventiva de unidade. |
| 2 | 365 dias | <b>OBSERVAÇÃO</b> | Em caso de desligamento da unidade por queda de energia ou outro motivo, não há registro de nenhum método para verificação e religação da unidade. Transferida da NC - 330 do TNC 1137/2025 |

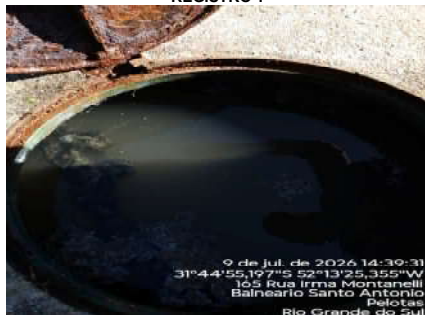
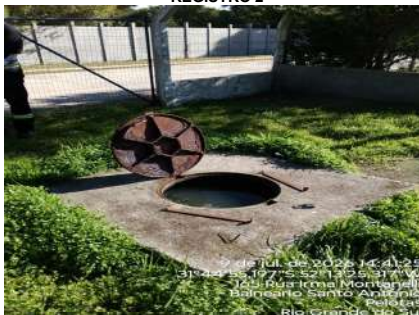
| NC | CÓDIGO DA NC | UNIDADE | EBE - Vila Judite |
| 52 | E1.5 | CONSTATAÇÃO | Unidade não apresenta extravasor, o efluente extravasa superficialmente. |
| GRUPO | PRAZO | NÃO CONFORMIDADE | Drenagem da estrutura inadequada. |

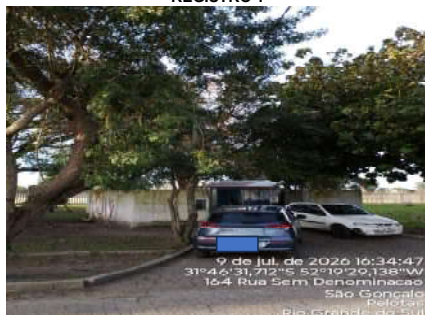
REGISTRO 1

| NC | CÓDIGO DA NC | UNIDADE | EBE - Ambrósio Perret |
| 53 | E1.1 | CONSTATAÇÃO | Inexistência de placa de identificação da unidade, ou similar. |
| GRUPO | PRAZO | NÃO CONFORMIDADE | Inexistência de placa de identificação da área da EBE. |

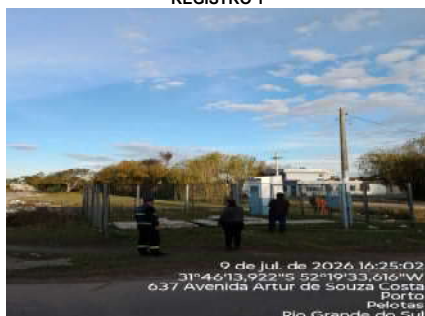
REGISTRO 1

| NC | CÓDIGO DA NC | UNIDADE | EBE - Navegantes II (Mário Meneghetti) |
|---|---|---|---|
| 54 | E1.1 | CONSTATAÇÃO | Inexistência de placa de identificação da unidade, ou similar. |

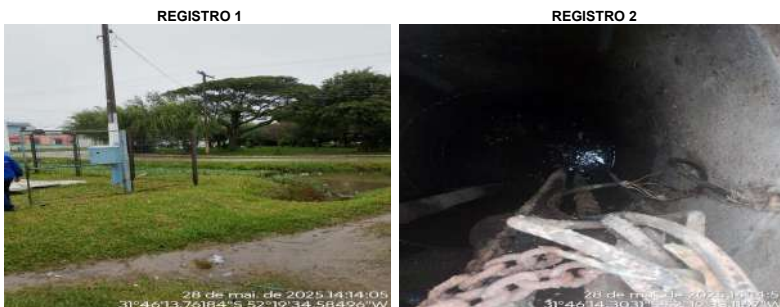
| GRUPO | PRAZO | NÃO CONFORMIDADE | Remoção de sólidos grosseiros apresenta ineficiência. |

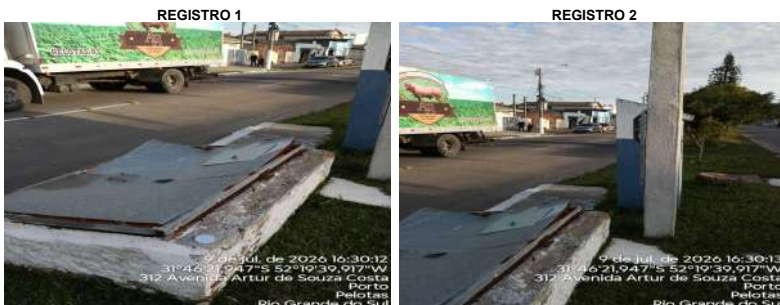
| 57 | E1.1 | CONSTATAÇÃO | Inexistência de placa de identificação da unidade, ou similar. |
| GRUPO | PRAZO | NÃO CONFORMIDADE | Inexistência de placa de identificação da área da EBE. |

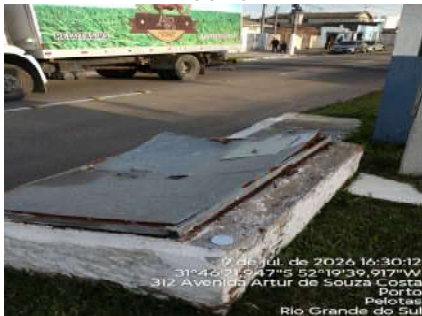
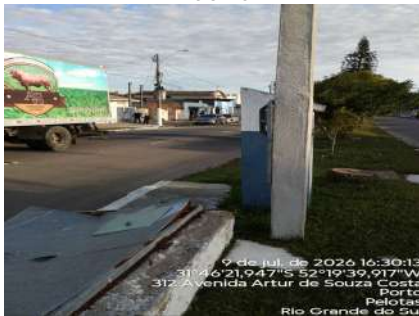
| NC | CÓDIGO DA NC | UNIDADE | EBE - Fátima |
|---|---|---|---|
| 2 | 180 dias | <b>OBSERVAÇÃO</b> | Possibilita acesso de terceiros ao poço. Transferida da NC - 262 do TNC 1137/2025 |

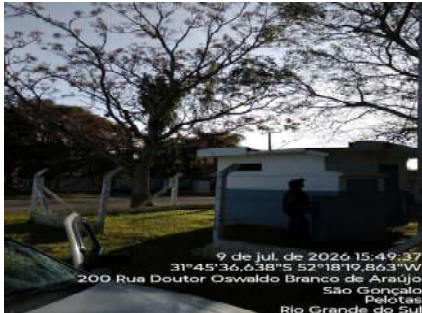
REGISTRO 1

| NC | CÓDIGO DA NC | UNIDADE | EBE - Umuarama |
| 60 | E1.1 | <b>CONSTATAÇÃO</b> | Inexistência de placa de identificação da unidade, ou similar. |

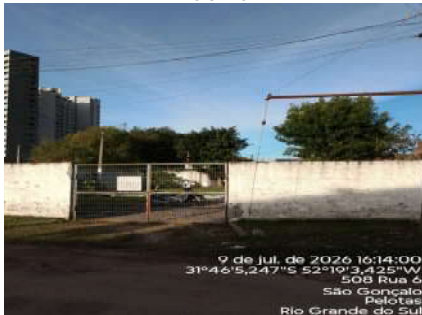
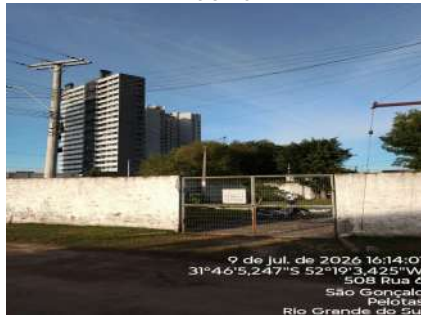
| NC | CÓDIGO DA NC | UNIDADE | EBE - Navegantes I |
|---|---|---|---|
| 62 | E1.1 | <b>CONSTATAÇÃO</b> | Inexistência de placa de identificação da unidade, ou similar. |

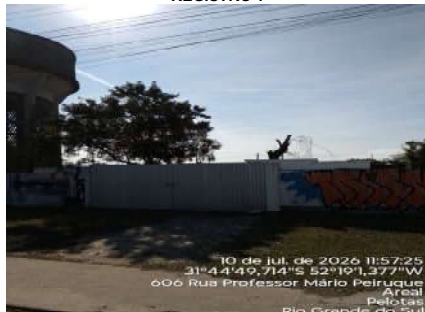
REGISTRO 1

| NC | CÓDIGO DA NC | UNIDADE | EBE - Jardim Europa |
| 65 | E1.1 | <b>CONSTATAÇÃO</b> | Inexistência de placa de identificação da unidade, ou similar. |

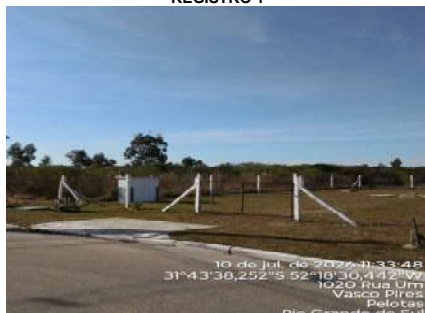
REGISTRO 1

| NC | CÓDIGO DA NC | UNIDADE | EBE - Liberdade |
|---|---|---|---|
| 66 | E1.1 | <b>CONSTATAÇÃO</b> | Inexistência de placa de identificação da unidade, ou similar. |

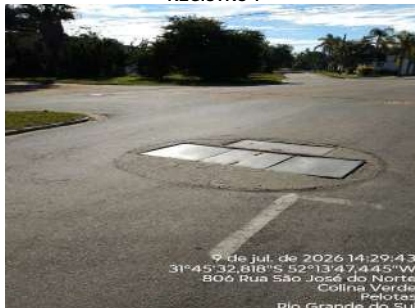
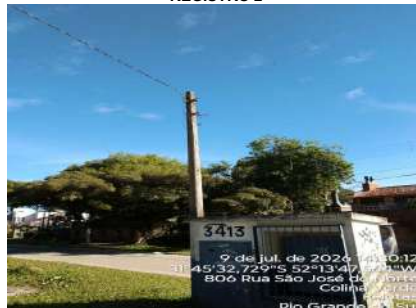
| NC | CÓDIGO DA NC | UNIDADE | EBE - L1 (São José do Norte) |
| 68 | E1.1 | <b>CONSTATAÇÃO</b> | Inexistência de placa de identificação da unidade, ou similar. |

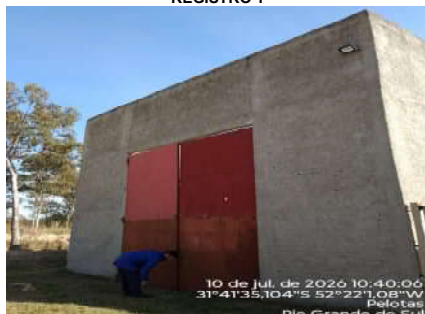
REGISTRO 1

| NC | CÓDIGO DA NC | UNIDADE | EBE - Residencial dos Estados |
|---|---|---|---|
| 71 | E1.1 | CONSTATAÇÃO | Inexistência de placa de identificação da unidade, ou similar. |

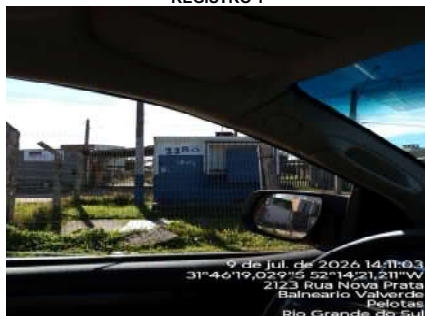
REGISTRO 1

| NC | CÓDIGO DA NC | UNIDADE | EBE - L4 (Nova Prata) |
|---|---|---|---|
| 72 | E1.1 | CONSTATAÇÃO | Inexistência de placa de identificação da unidade, ou similar. |

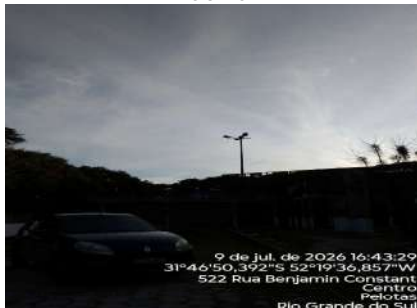
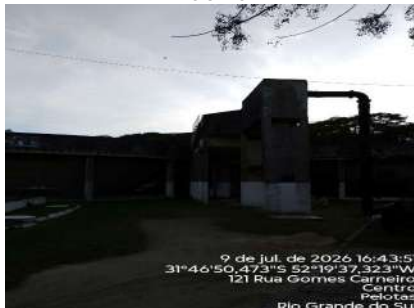
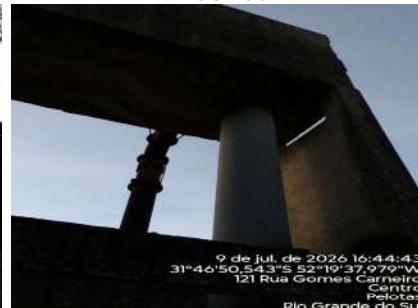
| NC | CÓDIGO DA NC | UNIDADE | ETE Porto (RALF) |
| 74 | E2.15 | <b>CONSTATAÇÃO</b> | Estrutura da unidade apresenta fragilidades, armação metálica da estrutura apresenta diversos pontos de corrosão e deterioração do concreto, oferecendo risco aos transeuntes. |

| NC | CÓDIGO DA NC | UNIDADE | ETE Porto (RALF) |
|---|---|---|---|
| 2 | 365 dias | <b>OBSERVAÇÃO</b> | Necessário comprovar a estabilidade estrutural da unidade por meio de laudo técnico. Transferida da NC - 358 do TNC 1137/2025 |

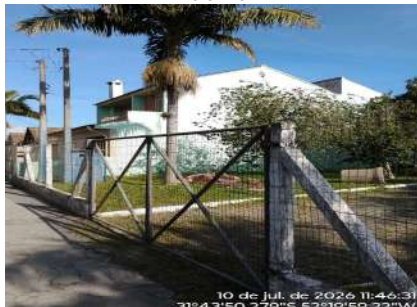
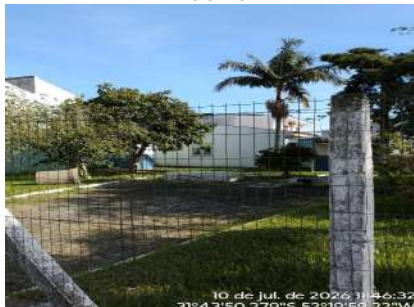
| NC | CÓDIGO DA NC | UNIDADE | EBE - Tablada |
| 75 | E1.1 | <b>CONSTATAÇÃO</b> | Inexistência de placa de identificação da unidade, ou similar. |

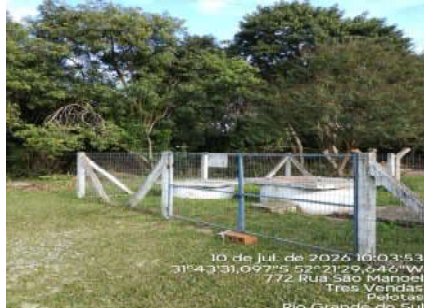
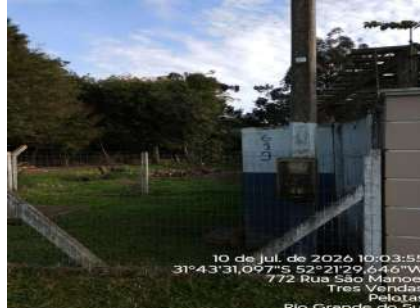
| NC | CÓDIGO DA NC | UNIDADE | EBE - Armando Voigt |
| 77 | E1.1 | CONSTATAÇÃO | Inexistência de placa de identificação da unidade, ou similar. |

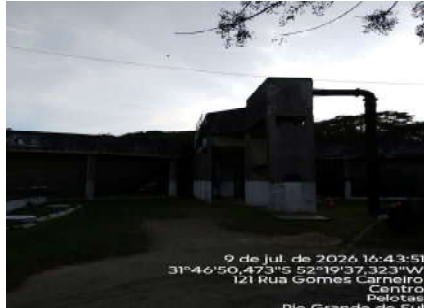
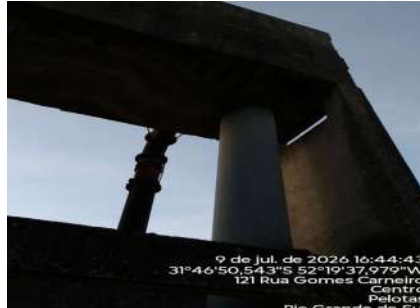
| NC | CÓDIGO DA NC | UNIDADE | ETE Porto (RALF) |
| 78 | E2.15 | CONSTATAÇÃO | Unidade apresenta escadas e plataforma de acesso aos tanques em condições inadequadas de conservação, oferecendo risco aos transeuntes. |

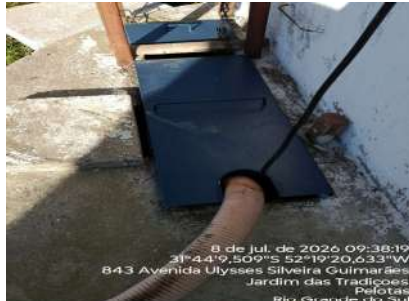
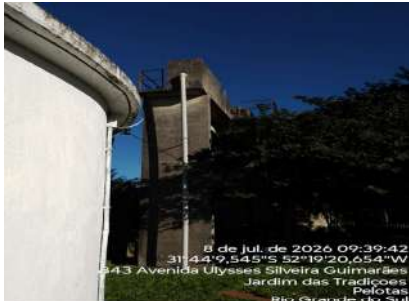
| NC | CÓDIGO DA NC | UNIDADE | EBE - Jardim das Tradições |
| 80 | E1.1 | <b>CONSTATAÇÃO</b> | Inexistência de placa de identificação da unidade, ou similar. |

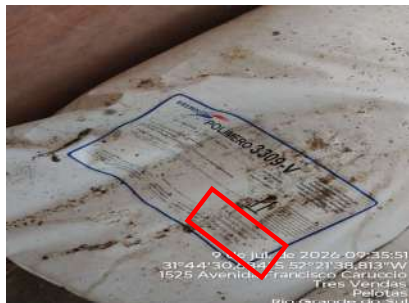
REGISTRO 1

| NC | CÓDIGO DA NC | UNIDADE | ESTAÇÃO DE TRATAMENTO DE ESGOTO - ETE Mundo Novo |
| 81 | E2.15 | <b>CONSTATAÇÃO</b> | Produto químico vencido na área de centrífuga de lodo |

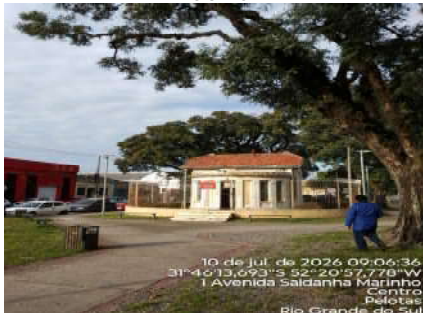
REGISTRO 1

| NC | CÓDIGO DA NC | UNIDADE | EBE - US-II (Saldanha Marinho) |
|---|---|---|---|
| 83 | E1.1 | CONSTATAÇÃO | Inexistência de placa de identificação da unidade, ou similar. |

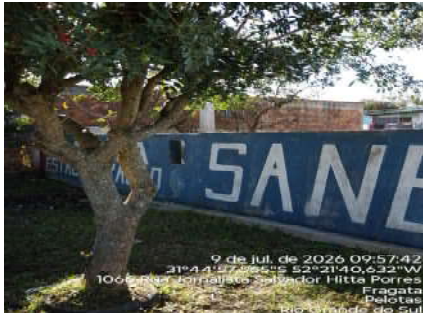
REGISTRO 1

| NC | CÓDIGO DA NC | UNIDADE | EBE - Rodoviária |
|---|---|---|---|
| 84 | E1.1 | CONSTATAÇÃO | Inexistência de placa de identificação da unidade, ou similar. |

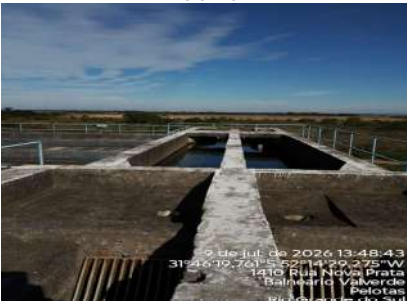
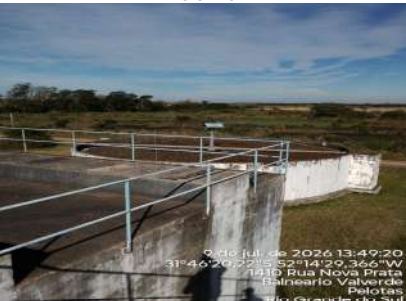
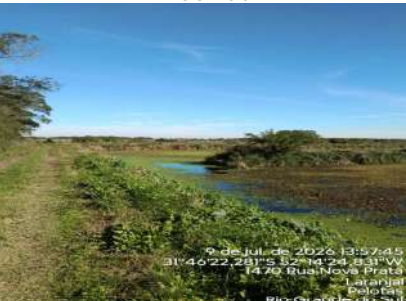
| REGISTRO 1 | REGISTRO 2 | REGISTRO 3 |

| NC | CÓDIGO DA NC | UNIDADE | ETE Laranjal |
|---|---|---|---|
| 2 | 180 dias | OBSERVAÇÃO | Registro 1 - lançamento no corpo receptor. Transferida da NC - 379 do TNC 1137/2025 |

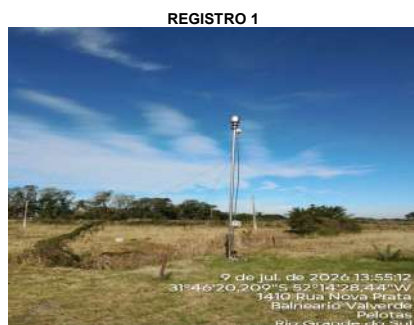
| NC | CÓDIGO DA NC | UNIDADE | ETE Laranjal |
|---|---|---|---|
| 87 | E2.15 | CONSTATAÇÃO | Unidade de queima do efluente gasoso advindo do tratamento de efluente desativada, apresentar documento que indique a desnecessidade de queima. |
| GRUPO | PRAZO | NÃO CONFORMIDADE | Falta de conservação e manutenção preventiva de unidade. |

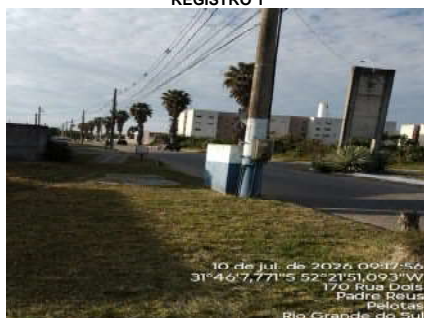
**REGISTRO 1**

| NC | CÓDIGO DA NC | UNIDADE | EBE - Visconde da Graça |
|---|---|---|---|
| 88 | E1.1 | <b>CONSTATAÇÃO</b> | Inexistência de placa de identificação da unidade, ou similar. |
| <b>GRUPO</b> | <b>PRAZO</b> | <b>NÃO CONFORMIDADE</b> | Inexistência de placa de identificação da área da EBE. |

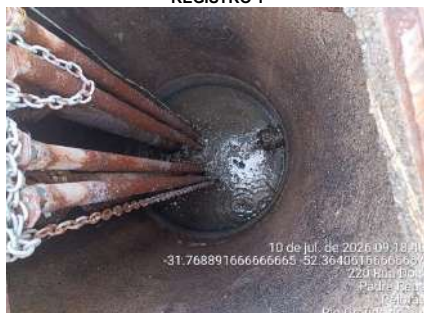
**REGISTRO 1**

| NC | CÓDIGO DA NC | UNIDADE | EBE - Visconde da Graça |
|---|---|---|---|
| 90 | E1.8 | <b>CONSTATAÇÃO</b> | Cesto de retenção de sólidos e corrente de içamento apresentam alto grau de oxidação, representando riscos. |
| <b>GRUPO</b> | <b>PRAZO</b> | <b>NÃO CONFORMIDADE</b> | Falta de conservação e manutenção preventiva de unidade. |

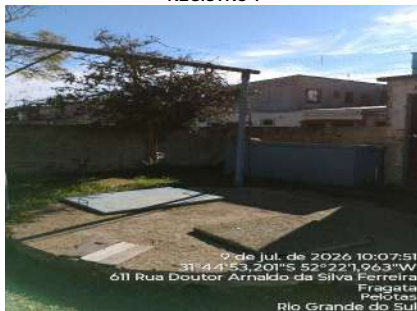
REGISTRO 1

| NC | CÓDIGO DA NC | UNIDADE | EBE - Guabiroba |
|---|---|---|---|
| 91 | E1.1 | <b>CONSTATAÇÃO</b> | Inexistência de placa de identificação da unidade, ou similar. |
| <b>GRUPO</b> | <b>PRAZO</b> | <b>NÃO CONFORMIDADE</b> | Inexistência de placa de identificação da área da EBE. |

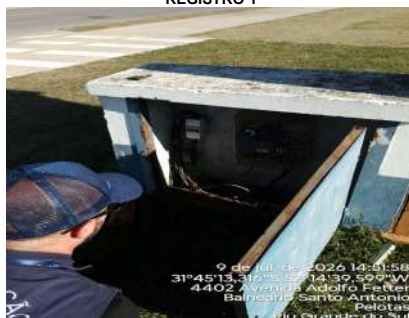
REGISTRO 1

| NC | CÓDIGO DA NC | UNIDADE | EBE - Alphaville |
|---|---|---|---|
| 94 | E1.1 | <b>CONSTATAÇÃO</b> | Inexistência de placa de identificação da unidade, ou similar. |
| <b>GRUPO</b> | <b>PRAZO</b> | <b>NÃO CONFORMIDADE</b> | Inexistência de placa de identificação da área da EBE. |

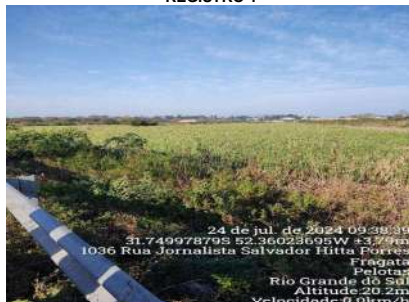
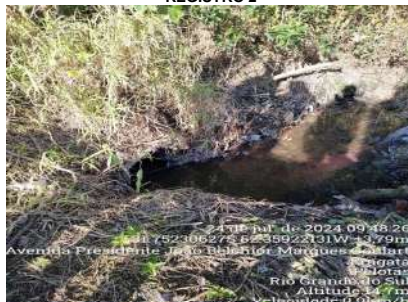
| NC | CÓDIGO DA NC | UNIDADE | ETE Lagoa (Rodoviária) |
|---|---|---|---|
| 95 | - | <b>CONSTATAÇÃO</b> | Apresentar cronograma de retomada das atividades da unidade, ou em caso de desativação permanente apresentar cronograma para desativação e remoção completa das estruturas da ETE Lagoa (Rodoviária). |

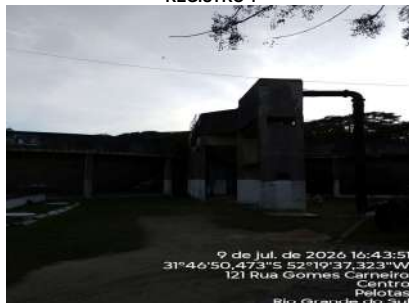
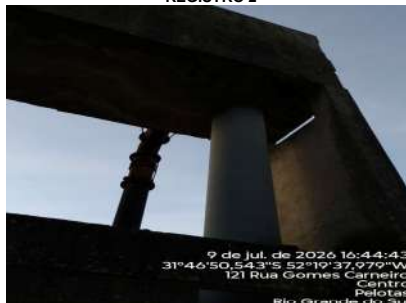
| NC | CÓDIGO DA NC | UNIDADE | ETE Porto (RALF) |
|---|---|---|---|
| 104 | - | <b>CONSTATAÇÃO</b> | Apresentar cronograma de retomada das atividades da unidade, ou em caso de desativação permanente apresentar cronograma para desativação e remoção completa das estruturas da ETE Porto (RALF). |

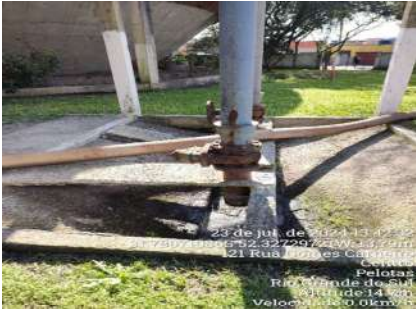
REGISTRO 1

| NC | CÓDIGO DA NC | UNIDADE | ETE Porto (RALF) |
|---|---|---|---|
| 106 | E2.15 | CONSTATAÇÃO | Unidade apresenta diversas tubulações com vazamentos aparentes. |
| 2 | 365 dias | OBSERVAÇÃO | Registro 1 - vazamento junto a área de entrada do efluente; Registro 2 - Vazamento na estrutura de um dos tanques. Transferida da NC - 360 do TNC 1137/2025 |

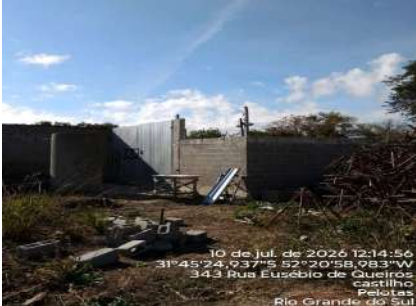
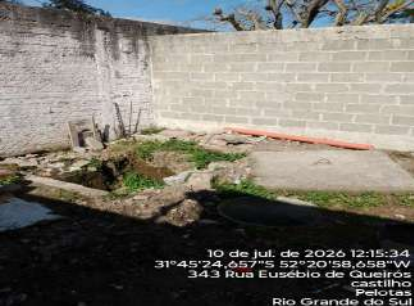
| NC | CÓDIGO DA NC | UNIDADE | EBE - Vila Castilhos |
|---|---|---|---|
| 107 | E1.1 | CONSTATAÇÃO | Inexistência de placa de identificação da unidade, ou similar. |
