## REGULAÇÃO RELATÓRIO TÉCNICO DE FISCALIZAÇÃO N. 448/2025 – RTF

**Fiscalização regular no Sistema de Abastecimento de Água e Sistema de Esgotamento Sanitário de Fortaleza dos Valos/RS.**

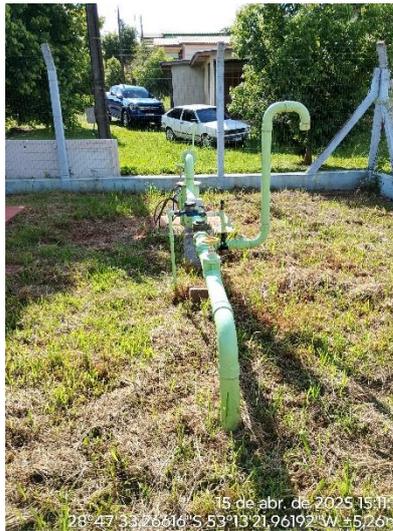
COR FOV 01

Figura 1– Poços fiscalizados no município de Fortaleza dos Valos.

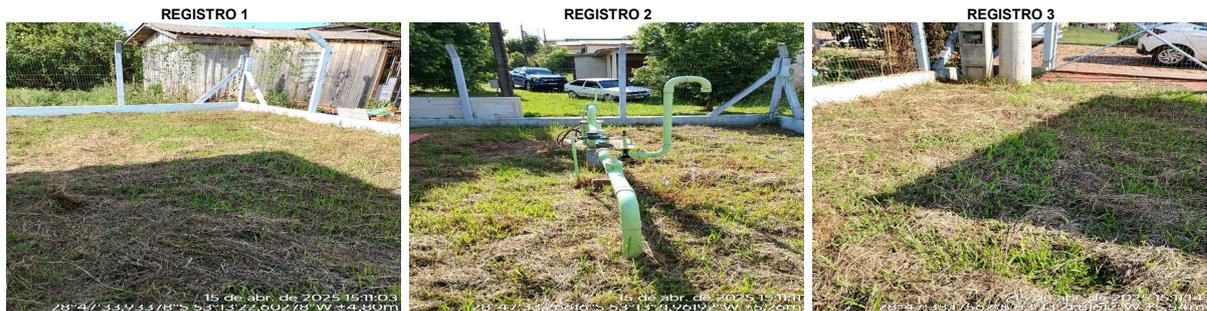
NC	CÓDIGO DA NC	UNIDADE	FOV - 01
1	A2.10	<b>CONSTATAÇÃO</b>	Acúmulo de poda de vegetação.
<b>GRUPO</b>	<b>PRAZO</b>	<b>NÃO CONFORMIDADE</b>	Acúmulo de resíduos em local inapropriado e/ou armazenamento inadequado.
2	90 dias	<b>OBSERVAÇÃO</b>	-

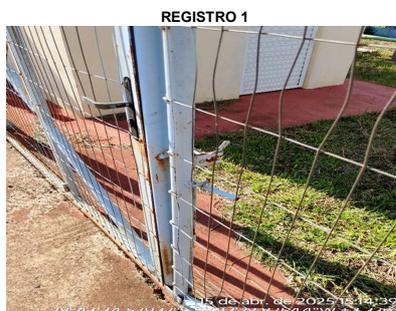
NC	CÓDIGO DA NC	UNIDADE	FOV - 01
2	A2.9	<b>CONSTATAÇÃO</b>	Ausência de cadeado no portão da área do poço.
<b>GRUPO</b>	<b>PRAZO</b>	<b>NÃO CONFORMIDADE</b>	Não isolar a área dando condição ao acesso de pessoas não-autorizadas e sem garantir bom estado de limpeza do local.
2	365 dias	<b>OBSERVAÇÃO</b>	-

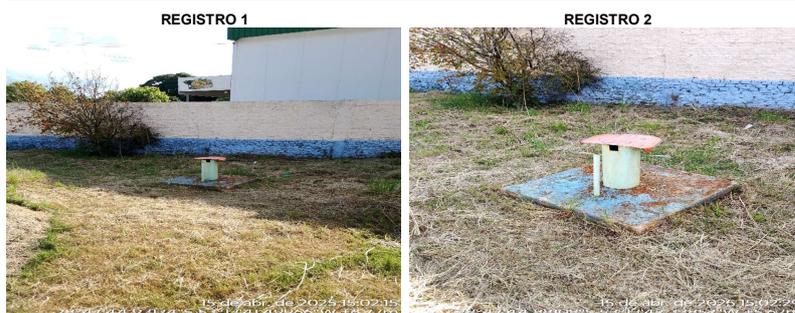
NC	CÓDIGO DA NC	UNIDADE	FOV - 02
3	A2.1	<b>CONSTATAÇÃO</b>	Não há identificação da área do poço.
<b>GRUPO</b>	<b>PRAZO</b>	<b>NÃO CONFORMIDADE</b>	Inexistência de placa de identificação da área do poço.
2	365 dias	<b>OBSERVAÇÃO</b>	-

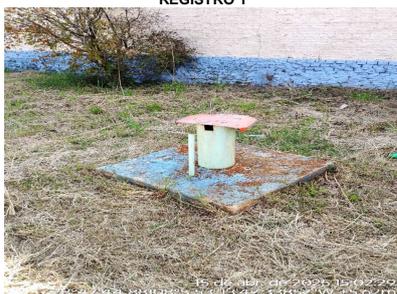
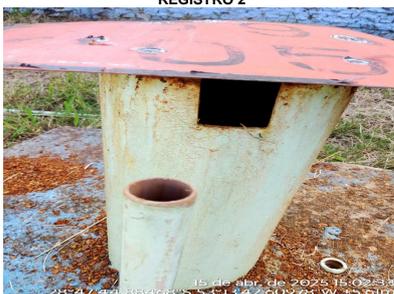
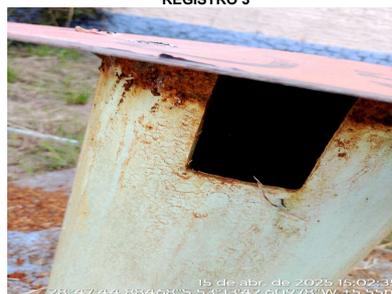
<b>NC</b>	<b>CÓDIGO DA NC</b>	<b>UNIDADE</b>	FOV - 02
4	A2.12	<b>CONSTATAÇÃO</b>	A estrutura do poço possui um furo.
<b>GRUPO</b>	<b>PRAZO</b>	<b>NÃO CONFORMIDADE</b>	A estrutura do poço possui aberturas, propiciando a entrada de agentes externos.
2	180 dias	<b>OBSERVAÇÃO</b>	-

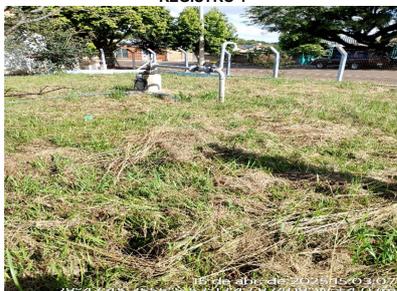
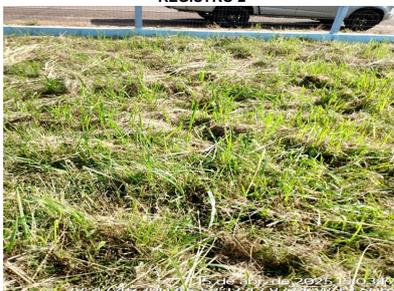
<b>NC</b>	<b>CÓDIGO DA NC</b>	<b>UNIDADE</b>	FOV - 03
5	A2.10	<b>CONSTATAÇÃO</b>	Acúmulo de poda de vegetação.
<b>GRUPO</b>	<b>PRAZO</b>	<b>NÃO CONFORMIDADE</b>	Acúmulo de resíduos em local inapropriado e/ou armazenamento inadequado.
2	90 dias	<b>OBSERVAÇÃO</b>	-

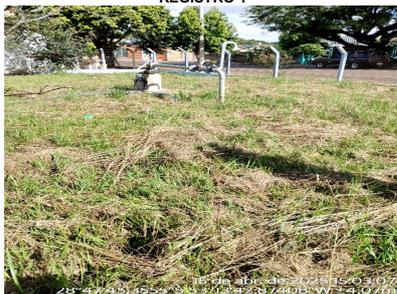
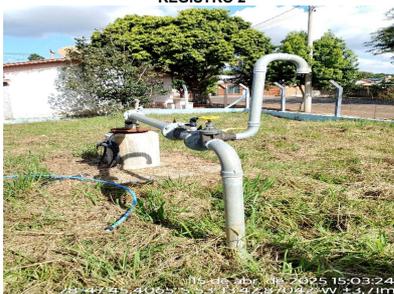
<b>NC</b>	<b>CÓDIGO DA NC</b>	<b>UNIDADE</b>	FOV - 03
6	A2.1	<b>CONSTATAÇÃO</b>	Não há identificação da área do poço.
<b>GRUPO</b>	<b>PRAZO</b>	<b>NÃO CONFORMIDADE</b>	Inexistência de placa de identificação da área do poço.
2	365 dias	<b>OBSERVAÇÃO</b>	-

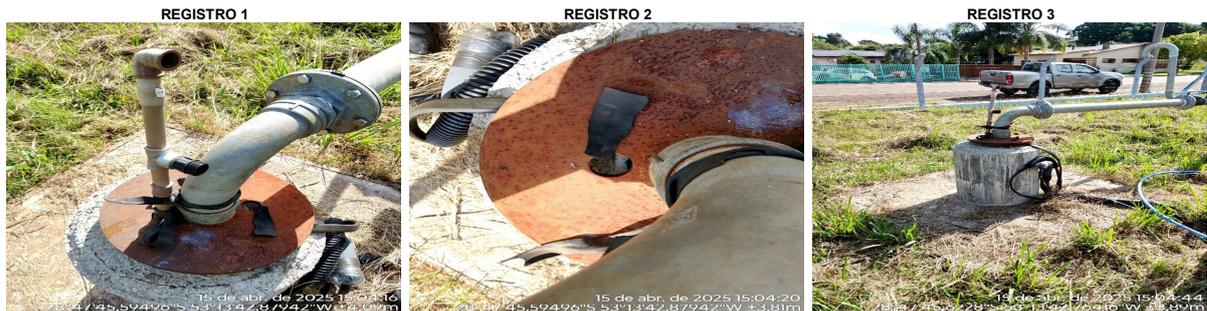
<b>NC</b>	<b>CÓDIGO DA NC</b>	<b>UNIDADE</b>	FOV - 03
7	A2.12	<b>CONSTATAÇÃO</b>	A tampa do poço possui um furo.
<b>GRUPO</b>	<b>PRAZO</b>	<b>NÃO CONFORMIDADE</b>	A tampa do poço não protege de contaminações superficiais.
2	180 dias	<b>OBSERVAÇÃO</b>	-

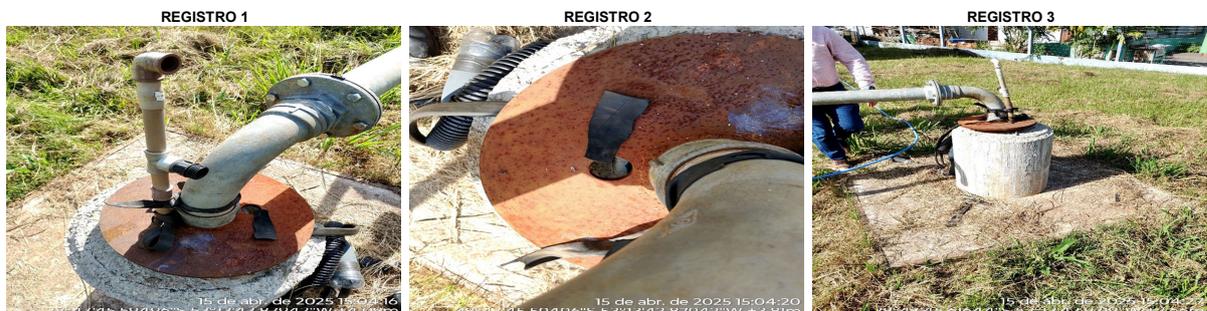
<b>NC</b>	<b>CÓDIGO DA NC</b>	<b>UNIDADE</b>	FOV - 03
8	A2.12	<b>CONSTATAÇÃO</b>	Tampa do poço apresenta elevado estágio de oxidação, representando risco de contaminação a qualidade da água.
<b>GRUPO</b>	<b>PRAZO</b>	<b>NÃO CONFORMIDADE</b>	Falta de conservação e manutenção preventiva de unidade.
2	180 dias	<b>OBSERVAÇÃO</b>	-

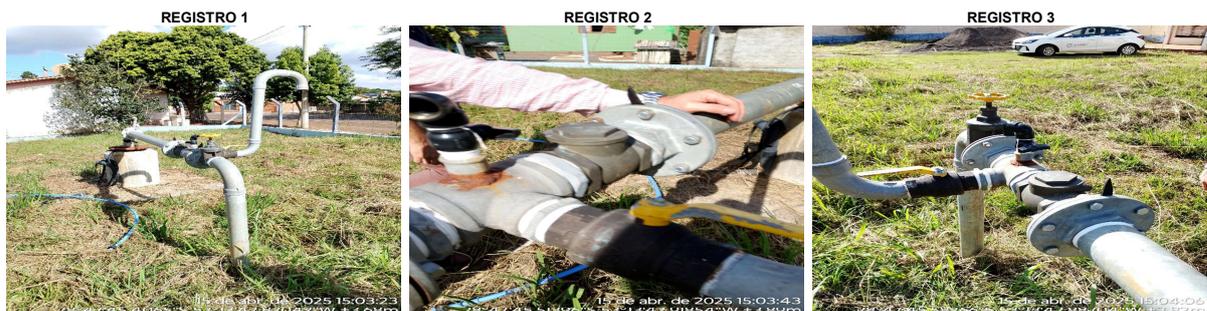
<b>NC</b>	<b>CÓDIGO DA NC</b>	<b>UNIDADE</b>	FOV - 03
9	A2.17	<b>CONSTATAÇÃO</b>	Não há macromedidor no poço.
<b>GRUPO</b>	<b>PRAZO</b>	<b>NÃO CONFORMIDADE</b>	Perda de água e/ou não executar redução de perdas
2	365 dias	<b>OBSERVAÇÃO</b>	-

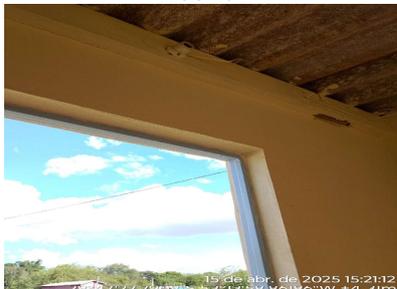
REGISTRO 1

NC	CÓDIGO DA NC	UNIDADE	FOV - 04
11	A2.9	<b>CONSTATAÇÃO</b>	A lâmpada da casa do quadro de comando não está instalada.
<b>GRUPO</b>	<b>PRAZO</b>	<b>NÃO CONFORMIDADE</b>	Não proporcionar a segurança das edificações e dos operadores.
2	365 dias	<b>OBSERVAÇÃO</b>	-
