**RELATÓRIO TÉCNICO DE FISCALIZAÇÃO**  
**N. 508/2025 - RTF**

**Fiscalização Regular do serviço de disposição  
final de resíduos sólidos urbanos no aterro  
sanitário Metade Sul – Candiota/RS**

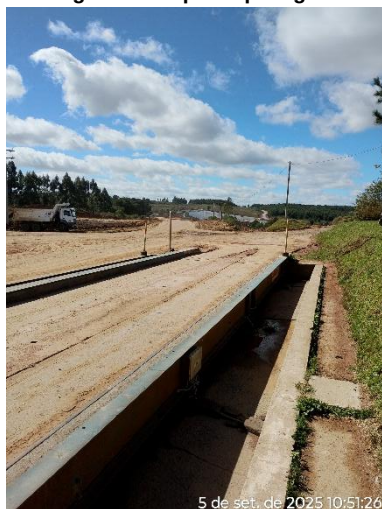
Figura 3: Etapa de pesagem

Ao chegar no aterro sanitário os caminhões passam pelo setor de recebimento, onde é entregue o manifesto de transporte de resíduos (MTR) ao funcionário responsável. Esse documento contém informações sobre a carga que está sendo transportada, incluindo quem é o gerador dos resíduos a serem recebidos. Após a conferência da documentação, os caminhões são pesados e as lonas presentes nestes, as quais são utilizadas proteção da carga, são removidas no desenlonador. Na Figura 4 é possível visualizar a balança utilizada no empreendimento e na Figura 5 o desenlonador. Após pesagem e desenlonamento, o caminhão segue até a área de descarga. Segundo informações do prestador de serviços, a unidade recebe cerca de 800 toneladas de RSU por dia.

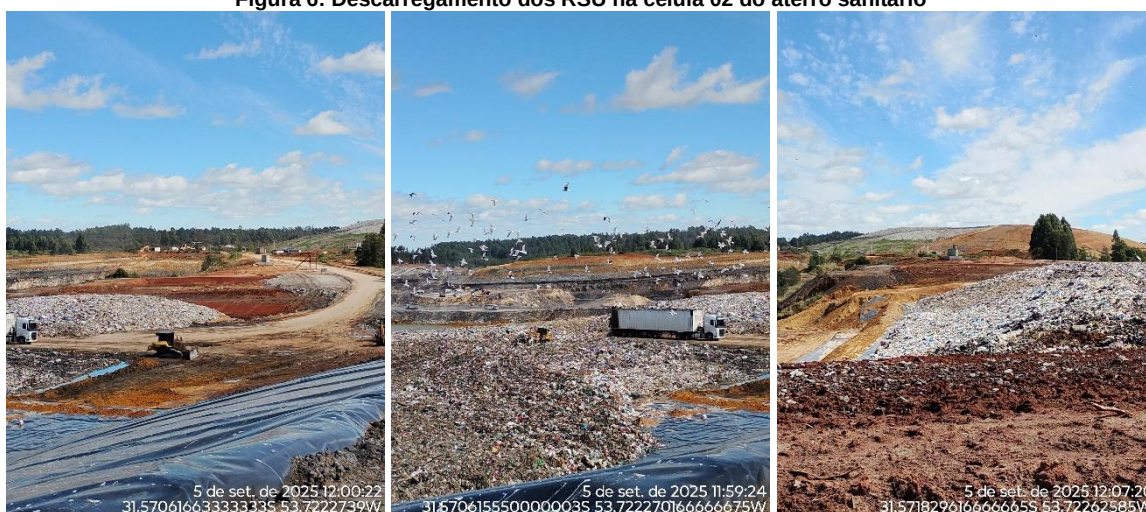
**Figura 6: Descarregamento dos RSU na célula 02 do aterro sanitário**

Com relação ao descarregamento das cargas, apesar de não estar autorizado na LO vigente, a célula 02 já vem sendo utilizada para a disposição dos RSU (Figura 6). A ampliação do aterro que prevê a utilização da célula 02 está prevista na LIA n. 073/2023. Após chegar na área indicada, o caminhão inicia o processo de descarga dos RSU. No local fiscalizado (célula 02), encontrava-se uma máquina, utilizada na atividade de descarregamento e espalhamento/compactação dos resíduos.

Durante a fiscalização, foi possível notar que a prestadora de serviços não vem cumprindo algumas das exigências dispostas em sua LO. No que diz respeito a operacionalidade, em seu item 8.2 a LO exige que os resíduos recebidos devem ser compactados e cobertos ao fim de cada jornada de trabalho, o que não vem sendo realizado. Foi possível observar uma quantidade expressiva de RSU sem qualquer recobrimento. Constatou-se ainda uma grande quantidade de aves no local.

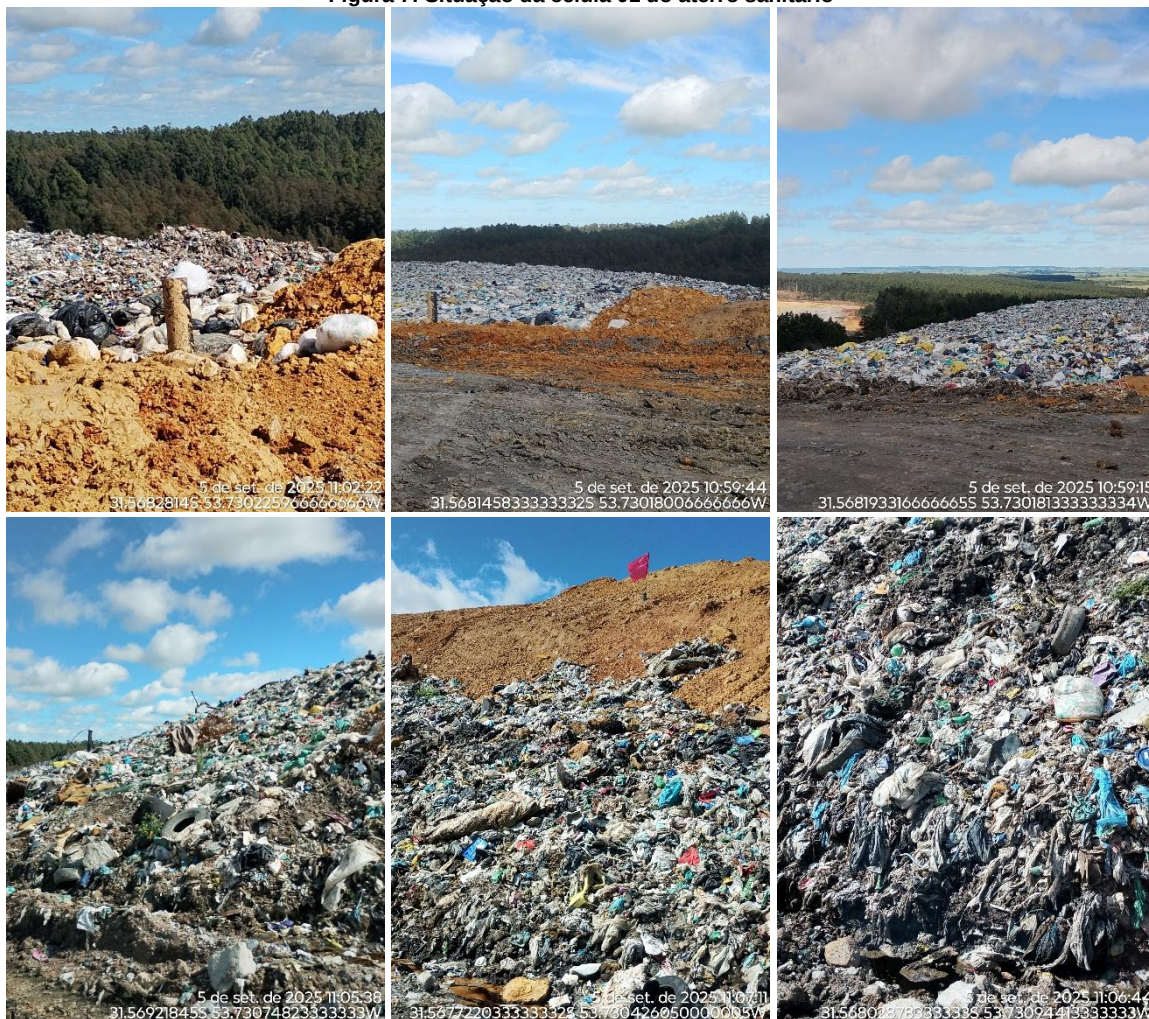
**Figura 7: Situação da célula 01 do aterro sanitário**

Quanto à célula 01, foi informado pela equipe técnica do aterro, que o processo de encerramento da mesma já se encontra iniciado. Verificou-se que esta não está mais recebendo RSU, porém, conforme pode ser observado na Figura 7, existe uma grande quantidade de RSU sem recobrimento e drenos de gás que não estão conectados ao sistema de captação e destinação à usina de biogás. A célula 01 possui sistemas de aspersão do lixiviado que está sendo recirculado (Figura 8) e sistemas de captação do biogás, com uma estação de regulação que conduz o biogás até uma usina de geração de energia elétrica. A usina que recebe o biogás é a Figueira Energia SA, CNPJ: 31.492.377/0001-39 (Figura 9).

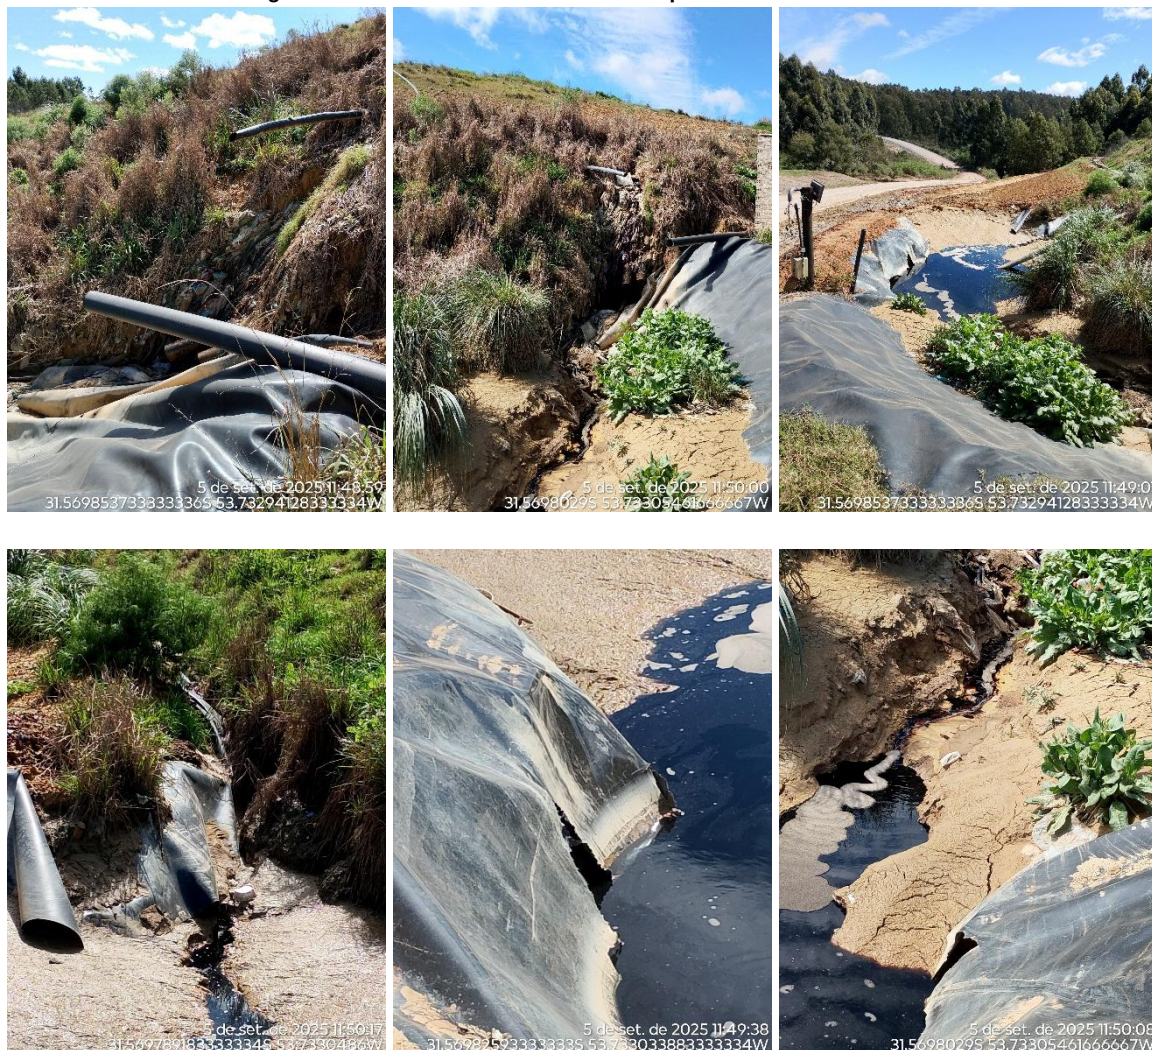
**Figura 10: Ponto de acúmulo de lixiviado proveniente da célula 01**

Ainda com relação à célula 01, observou-se que o ponto de acúmulo de lixiviado, o qual fica localizado na lateral do talude, está com a geomembrana impermeabilizante rompida em diversos pontos (Figura 10).

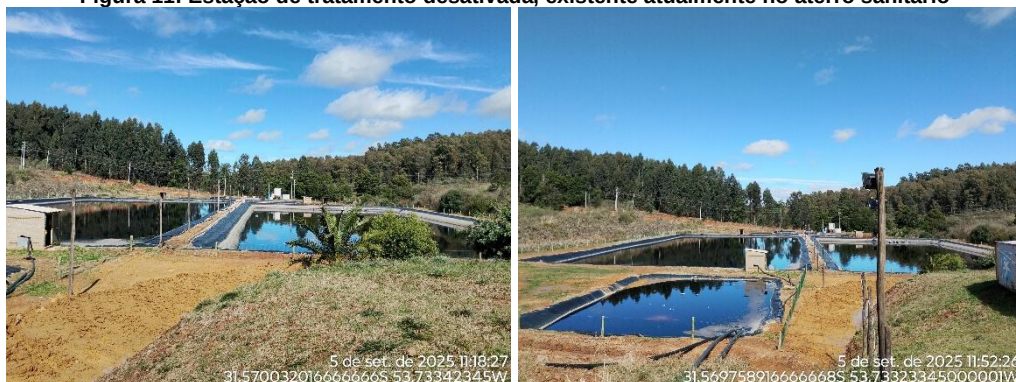
**Figura 11: Estação de tratamento desativada, existente atualmente no aterro sanitário**

Durante a fiscalização verificou-se que a estação de tratamento de efluentes instalada no empreendimento, composta por lagoas de acúmulo, lagoas anaeróbias, lagoa aerada e um sistema físico-químico, não está sendo utilizada (Figura 11). Dessa forma, o efluente produzido pelo aterro sanitário, está sendo acumulado nas lagoas existentes para após ser recirculado via aspersão no topo da célula 01, por meio de um sistema automatizado que opera a uma vazão de  $48 \text{ m}^3.\text{dia}^{-1}$ .

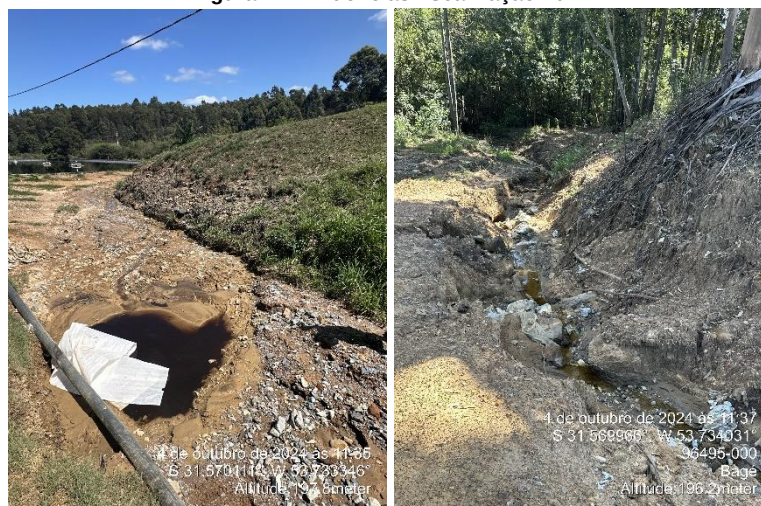
**Figura 12: Evidências fiscalização 2024**

Na fiscalização de 2024 constatou-se a presença de um líquido escuro, de aspecto semelhante ao lixiviado, desaguando no arroio próximo à estação (Figura 12). Na fiscalização realizada em 2025, verificou-se a presença solo aparentemente disposto e espalhado recentemente no local (Figura 13).

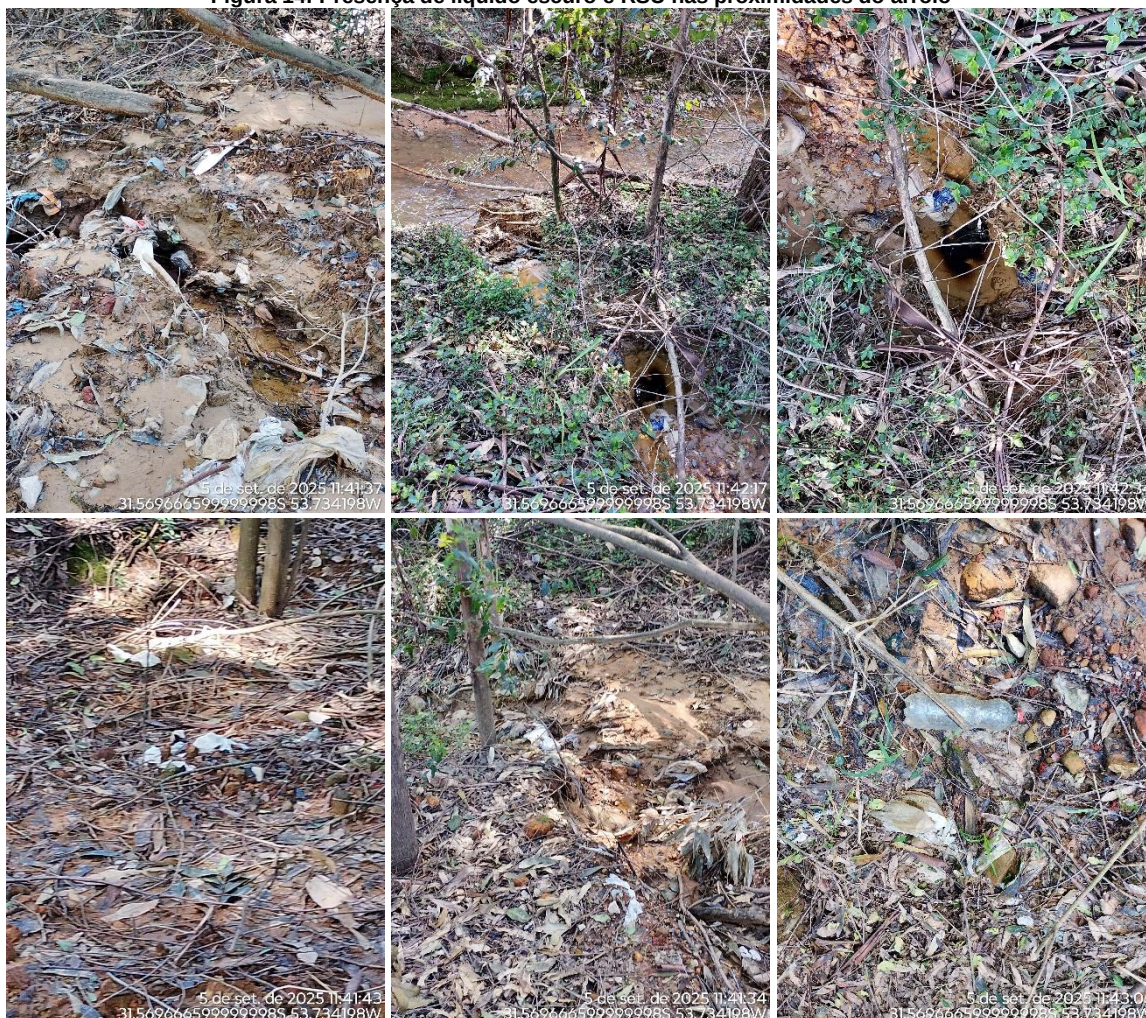
**Figura 14: Presença de líquido escuro e RSU nas proximidades do arroio**

Apesar da disposição do solo na área, constatou-se ainda vestígios de um líquido escuro, de aspecto semelhante ao lixiviado em alguns pontos do trajeto até o arroio existente na proximidade do empreendimento (Figura 14). Além disso, RSU também foram vistos nas perto do arroio.

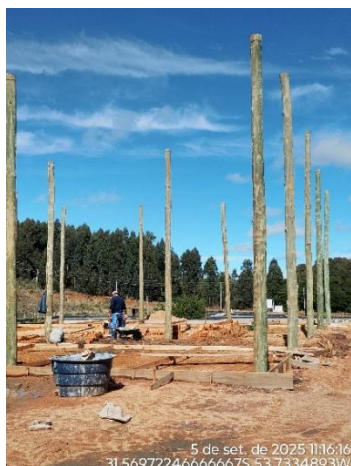
**Figura 15: Área prevista para a instalação da osmose reversa**

Com relação a instalação do equipamento de osmose reversa, prevista na LIA n. 73/2023, verificou-se que uma obra está em execução (Figura 15). Ainda durante a fiscalização, observou-se que já estão instalados dois tanques para a coleta de lixiviado gerado pela célula 02 (Figura 16).

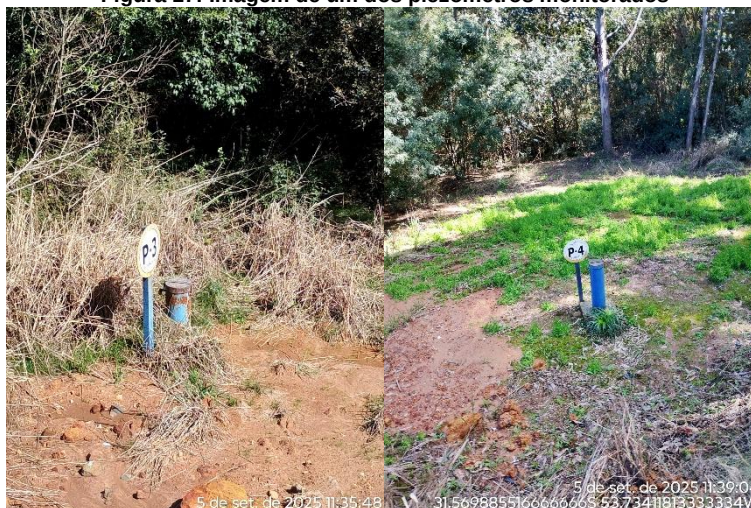
**Figura 17: Imagem de um dos piezômetros monitorados**

Conforme LO, é exigido que sejam realizados monitoramento de água superficial em três pontos do corpo hídrico receptor (montante, jusante e um ponto intermediário do lançamento do efluente), monitoramento de águas subterrâneas (controle analítico em 6 piezômetros), controle de estabilidade dos taludes, bem como monitoramento da quantidade de lixo gerado e recirculado na célula. A Figura 17 reporta dois dos piezômetros monitorados.

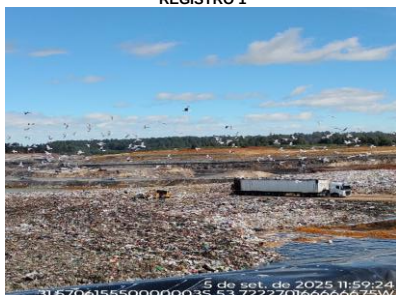
REGISTRO 1

| NC | CÓDIGO DA NC | ATIVIDADE | Aterro Sanitário |
|---|---|---|---|
| 1 | - | CONSTATAÇÃO | Constatou-se a presença de aves na célula de disposição dos resíduos. |
| GRUPO | PRAZO | NÃO CONFORMIDADE | Presença de aves na célula de disposição dos resíduos. |

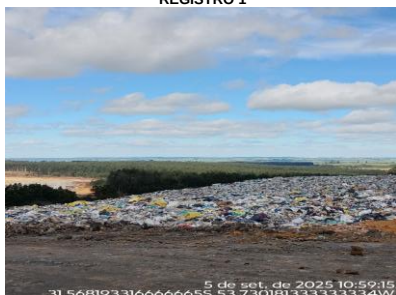
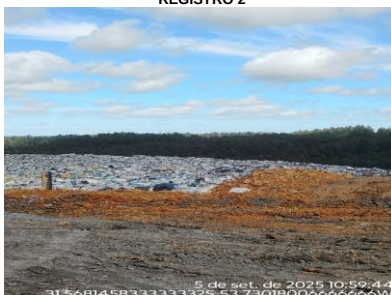
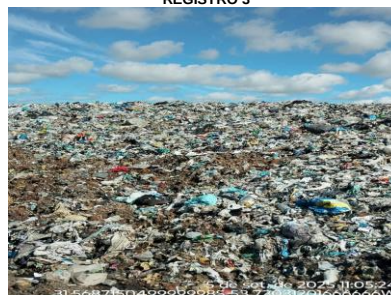
| NC | CÓDIGO DA NC | ATIVIDADE | Aterro Sanitário |
|---|---|---|---|
| 2 | - | CONSTATAÇÃO | Resíduos dispostos na célula 01 sem recobrimento. |
| GRUPO | PRAZO | NÃO CONFORMIDADE | Não atender na integridade as condições especificadas na LO n. 3717/2025. |
| - | 365 dias | OBSERVAÇÃO | Descumprimento do item 7.2 da LO vigente. Transferida da NC 02 do TNC 1231/2024 |

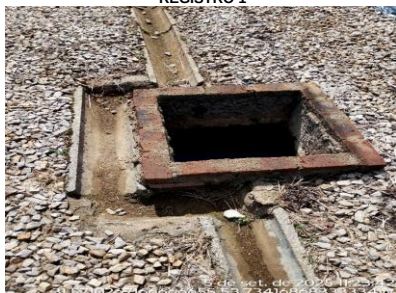
| NC | CÓDIGO DA NC | ATIVIDADE | Aterro Sanitário |
|---|---|---|---|
| 3 | - | CONSTATAÇÃO | Caixas de inspeção da ETE sem tampa ou grade de proteção. |
| GRUPO | PRAZO | NÃO CONFORMIDADE | Não proporcionar segurança aos operadores. |

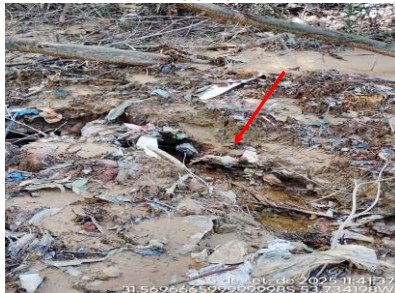
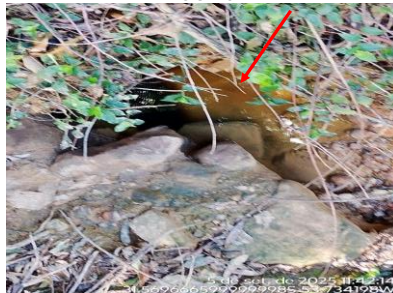
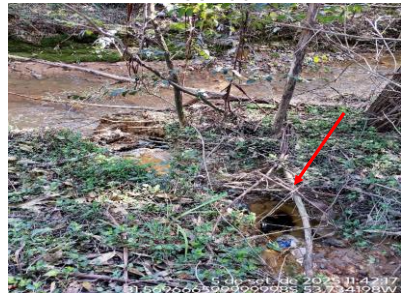
| NC | CÓDIGO DA NC | ATIVIDADE | Aterro Sanitário |
|---|---|---|---|
| 4 | - | CONSTATAÇÃO | Líquido com aspecto semelhante a lixiviado próximo ao arroio. |
| GRUPO | PRAZO | NÃO CONFORMIDADE | Não atender na integridade as condições especificadas na LO n. 3717/2025. |
| - | 365 dias | OBSERVAÇÃO | Item 5.3 - efluente gerado nas células de disposição de resíduos deverá ser conduzido às lagoas de acúmulo existentes na área, não sendo permitido o lançamento no meio ambiente. Transferida da NC 05 do TNC 1231/2024 |

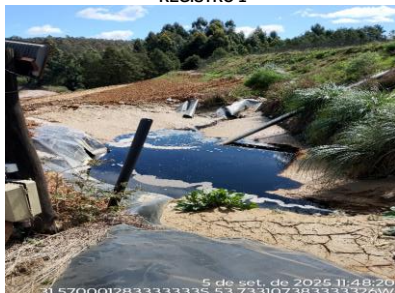
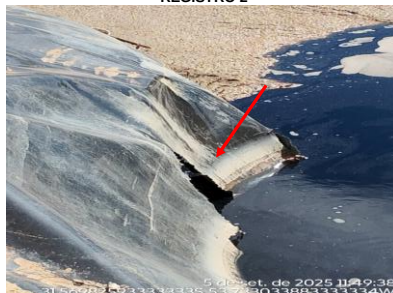
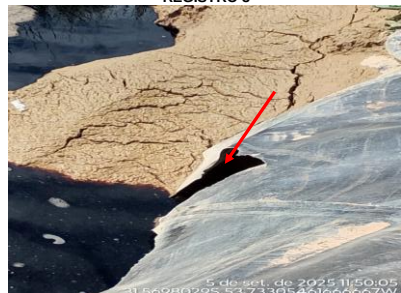
| NC | CÓDIGO DA NC | ATIVIDADE | Aterro Sanitário |
|---|---|---|---|
| 5 | - | CONSTATAÇÃO | Ponto onde está ocorrendo o acúmulo de lixiviado gerado na célula 01 está com avarias na geomembrana impermeabilizante. |
| GRUPO | PRAZO | NÃO CONFORMIDADE | Falta de manutenção e conservação na unidade. |

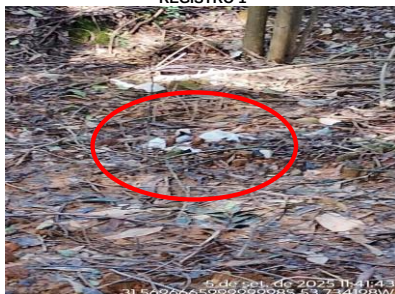
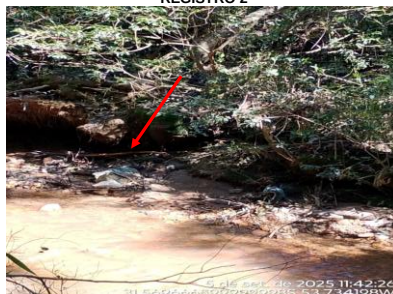
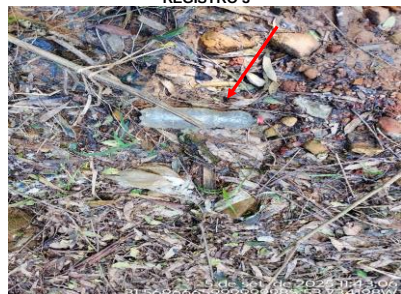
| NC | CÓDIGO DA NC | ATIVIDADE | Aterro Sanitário |
|---|---|---|---|
| 6 | - | CONSTATAÇÃO | Resíduos acumulados fora da área da célula de disposição final, próximo ao arroio. |
| GRUPO | PRAZO | NÃO CONFORMIDADE | Disposição inadequada dos resíduos sólidos. |

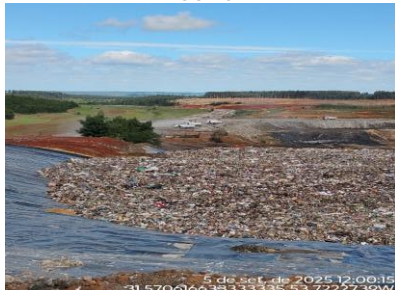
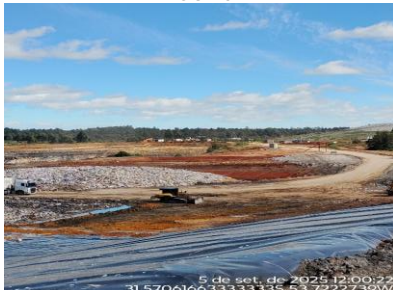
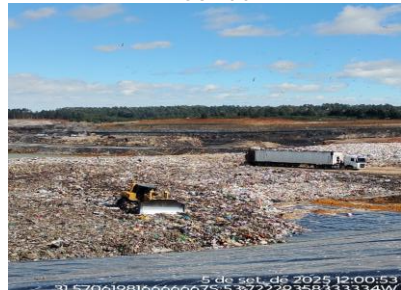
| NC | CÓDIGO DA NC | ATIVIDADE | Aterro Sanitário |
|---|---|---|---|
| 7 | - | CONSTATAÇÃO | Constatou-se que a célula 02, que não está inclusa na LO vigente (3717/2025) está sendo utilizada para o descarte dos resíduos recebidos no aterro sanitário. |
| GRUPO | PRAZO | NÃO CONFORMIDADE | Não atender na integridade as condições especificadas na LO n. 3717/2025. |

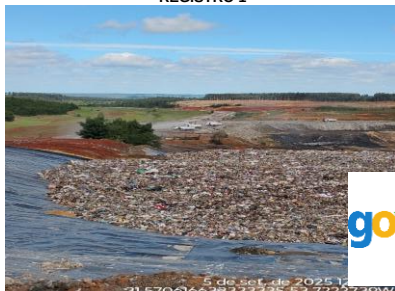
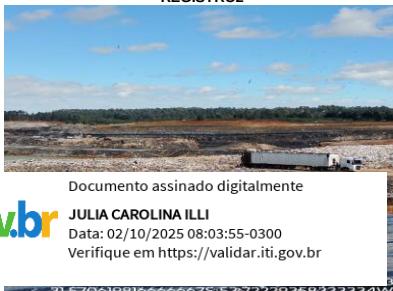
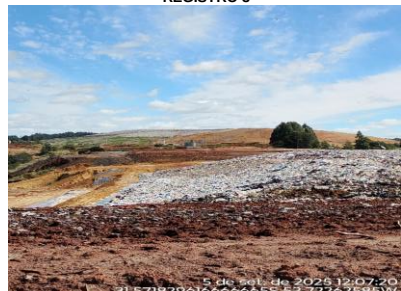
| NC | CÓDIGO DA NC | ATIVIDADE | Aterro Sanitário |
|---|---|---|---|
| 9 | - | CONSTATAÇÃO | Resíduos dispostos na célula 02 sem recobrimento. |
| GRUPO | PRAZO | NÃO CONFORMIDADE | Resíduos dispostos na célula sem recobrimento. |
