RELATÓRIO TÉCNICO DE FISCALIZAÇÃO N. 509/2025 - RTF**Fiscalização Regular do serviço de disposição final de resíduos sólidos urbanos em aterro licenciado da empresa CRVR no município de Santa Maria/RS.****1 CONSIDERAÇÕES PRELIMINARES**

TNC N.: 509/2025

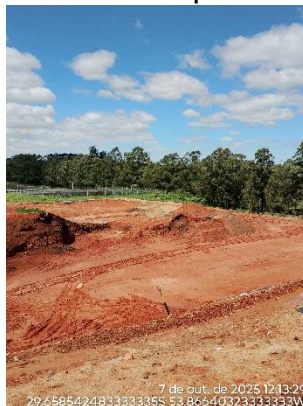
Figura 3: Área em obra para nova célula

Observou-se que ao lado de onde ocorre o descarregamento dos resíduos está ocorrendo a obra das fases seguintes da célula (Figura 3). O empreendimento possui uma licença de instalação de ampliação (LIA n. 98/2023) vigente, que contempla as obras nas fases D, E, F, G e H da célula de disposição de RSU.

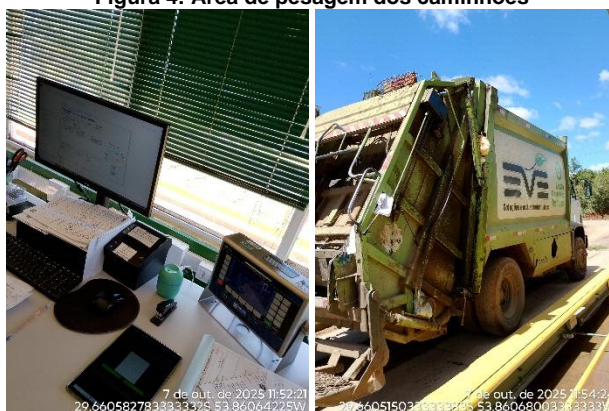
Figura 4: Área de pesagem dos caminhões

Assim que chega no aterro sanitário o caminhão passa pelo setor de recebimento, onde é entregue o manifesto de transporte de resíduos (MTR) ao funcionário responsável. Esse documento contém informações sobre a carga que está sendo transportada, incluindo quem é o gerador dos resíduos a serem recebidos. Além disso, são realizados questionamentos aos motoristas, visando a segurança na hora do descarregamento da carga. Após conferência da documentação, os caminhões são pesados (Figura 4). Quanto à balança utilizada, constatou-se que a mesma possui certificado de calibração com validade vigente.

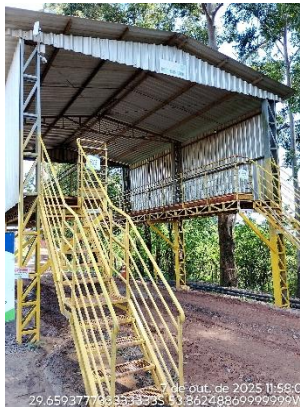
Figura 5: Desenlonador utilizado na unidade

Quando o caminhão possui lonas de proteção da carga, as mesmas são retiradas no desenlonador (Figura 5). O caminhão é encaminhado até a área de descarga. Após a descarga, o caminhão passa pela mesma balança para a pesagem do veículo vazio e é efetuado o recebimento da carga no sistema FEPAM e no sistema interno do aterro sanitário.

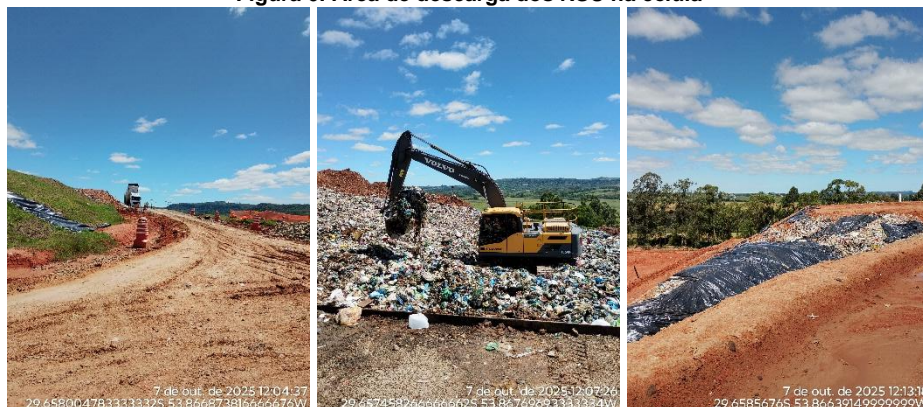
Figura 6: Área de descarga dos RSU na célula

O caminhão após chegar na área indicada para descarga dos resíduos, encontra uma máquina responsável por auxiliar na atividade e espalhar/compactar os resíduos que estão sendo descarregados. A Figura 6 reporta a atividade de descarregamento do caminhão. Segundo informações do prestador de serviços, a unidade recebe cerca de 800 toneladas de RSU por dia.

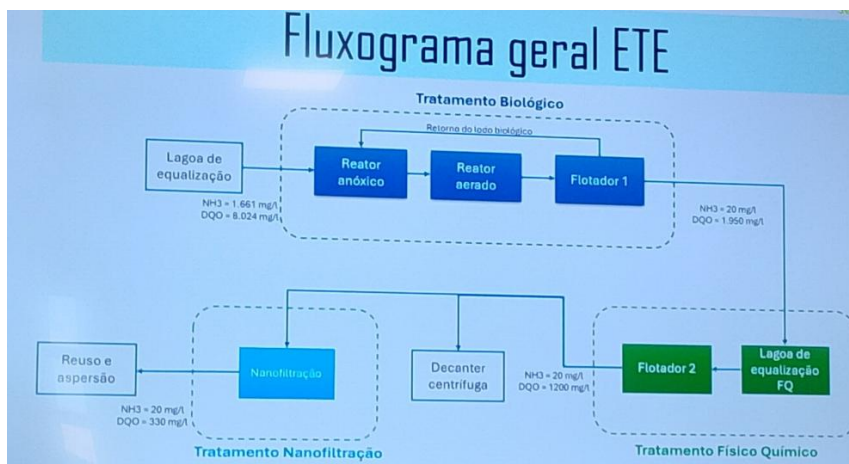
Figura 7: Fluxograma das etapas de tratamento de efluentes da CRVR unidade de Santa Maria

A unidade de disposição final de RSU da CRVR – Santa Maria possui uma estação de tratamento de efluentes (ETE) para tratar o lixiviado produzido na área. A Figura 7 traz um fluxograma das etapas do tratamento.

O lixiviado bruto proveniente da decomposição do material aterrado é direcionado inicialmente para a lagoa de equalização. Em seguida, segue para o reator anóxico, reator aeróbio e sistema de flotação (flotador 1). Nessa etapa é aplicado um polímero catiônico, sendo que o lodo retorna ao reator anóxico e o clarificado segue para o sistema físico-químico.

O tratamento físico-químico consiste em um tanque de equalização, dosagem de coagulante (FeCl_3), dosagem de polímero e flotador de ar dissolvido (flotador 2). O deságue do lodo ocorre em um decanter centrífuga, sendo o lodo desidratado transportado para a célula do aterro sanitário. O clarificado do flotador 2 segue para nanofiltração, onde ocorre a clarificação e remoção de poluentes residuais. O efluente concentrado da nanofiltração retorna para o sistema físico-químico e o permeado é utilizado atualmente como água de reuso, preparo de soluções e em umidificação de vias. Segundo informações obtidas durante a fiscalização, o processo de separação por membrana utilizado possui uma eficiência de 70%.

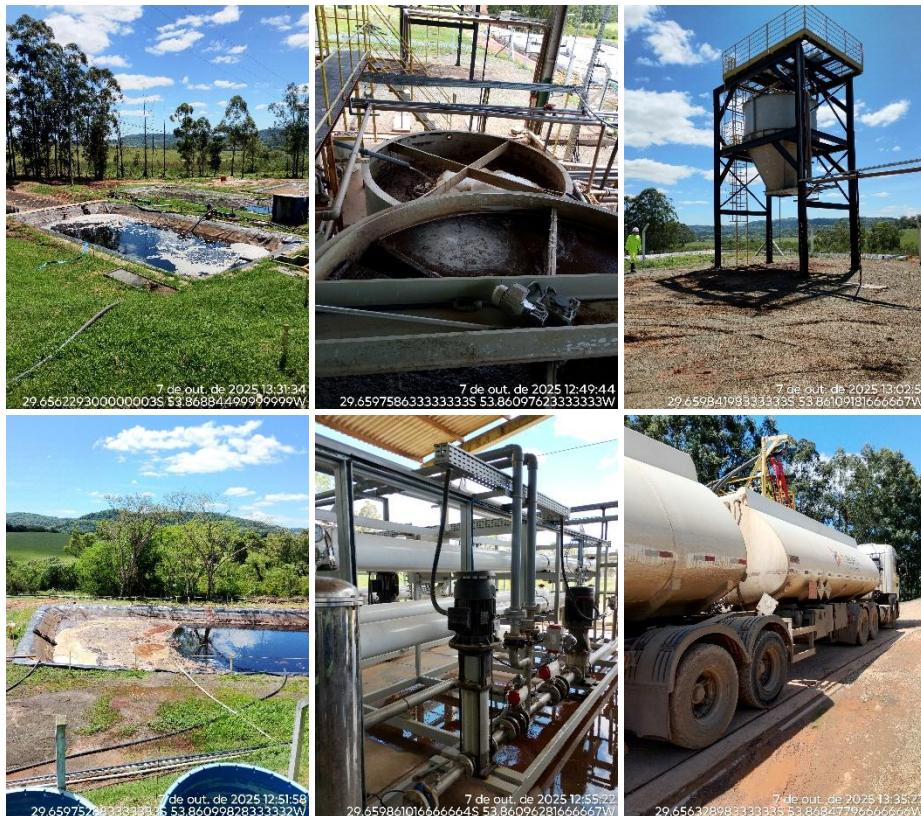
Figura 8: Estação de tratamento de efluentes da CRVR unidade de Santa Maria

Na Figura 8 observa-se registros feitos durante a fiscalização na ETE do aterro sanitário.

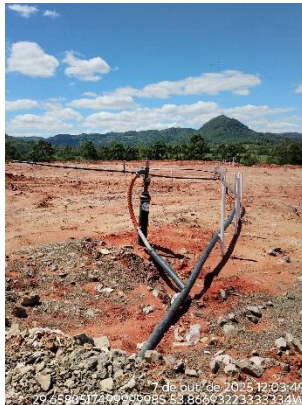
Figura 9: Sistema de captação de biogás gerado

Atualmente, dos 120 drenos de biogás existentes ao longo da célula, 30 estão sendo direcionados para a Biotérmica e o restante está passando pelo processo de queima (Figura 9).

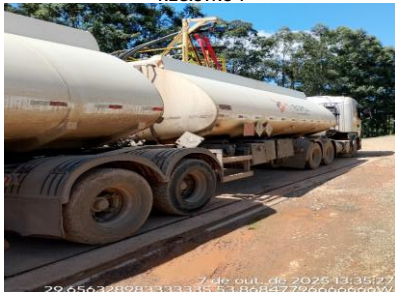
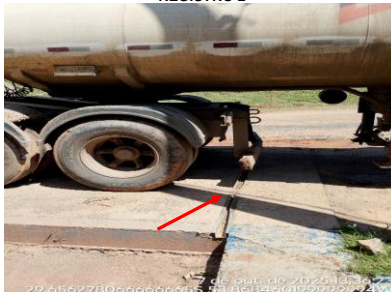
NC	CÓDIGO DA NC	ATIVIDADE	Aterro Sanitário
1	-	CONSTATAÇÃO	Canaletas de drenagem de chorume da contenção, onde ocorre o carregamento da carreta com o efluente, estão obstruídas, o que pode ocasionar derramamento do efluente em solo.
GRUPO	PRAZO	NÃO CONFORMIDADE	Falta de manutenção e conservação da unidade.
-	365 dias	OBSERVAÇÃO

Decanter com vazamento, Biruta com avarias, Contenção da área de carregamento da carreta de chorume obstruída, canaleta ETE com gradil instalado inadequadamente.

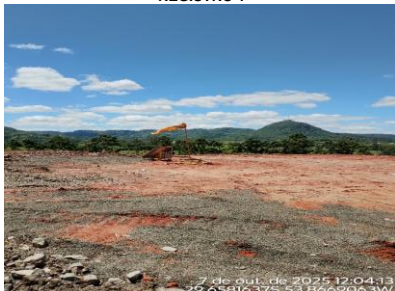
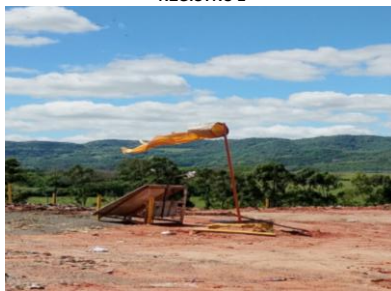
NC	CÓDIGO DA NC	ATIVIDADE	Aterro Sanitário
2	-	CONSTATAÇÃO	Dispositivo utilizado para verificar a direção do vento apresenta avarias.
GRUPO	PRAZO	NÃO CONFORMIDADE	Não proporcionar segurança aos operadores.
-	365 dias	OBSERVAÇÃO

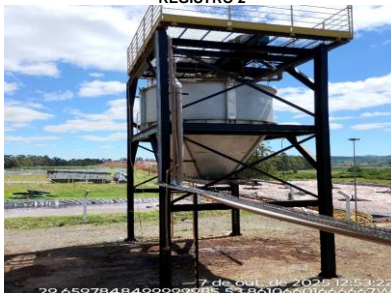
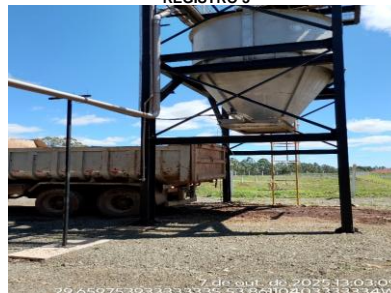
NC	CÓDIGO DA NC	ATIVIDADE	Aterro Sanitário
3	-	CONSTATAÇÃO	Constatou-se a ocorrência de transbordamento de efluente da decanter em área sem contenção.
GRUPO	PRAZO	NÃO CONFORMIDADE	Ausência de contenção na parte inferior da decanter.
-	365 dias	OBSERVAÇÃO

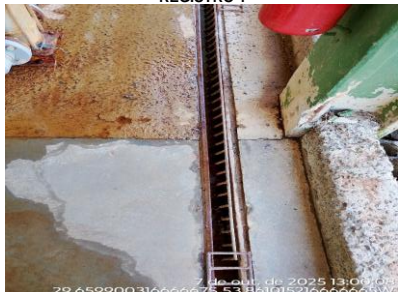
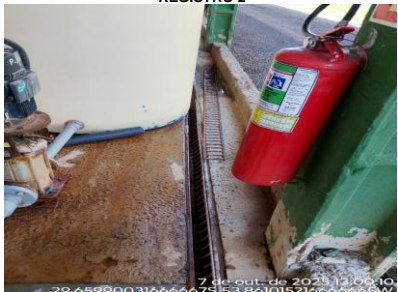
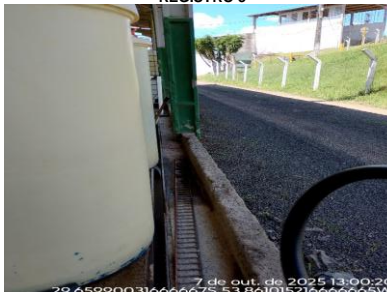
NC	CÓDIGO DA NC	ATIVIDADE	Aterro Sanitário
4	-	CONSTATAÇÃO	Grade de proteção das canaletas não estão instaladas adequadamente.
GRUPO	PRAZO	NÃO CONFORMIDADE	Não proporcionar segurança aos operadores.
-	365 dias	OBSERVAÇÃO

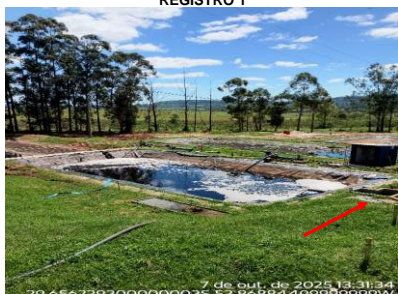
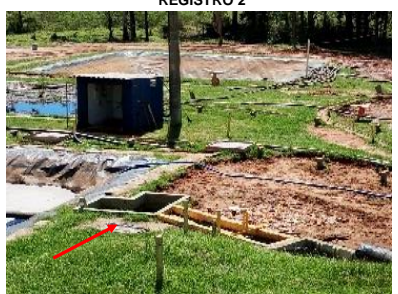
NC	CÓDIGO DA NC	ATIVIDADE	Aterro Sanitário
6	-	CONSTATAÇÃO	Ausência de grade de proteção em caixas de inspeção que ficam a nível do solo.
GRUPO	PRAZO	NÃO CONFORMIDADE	Não proporcionar segurança aos operadores.
-	365 dias	OBSERVAÇÃO	Transferida da NC 03 do TNC 275/2025

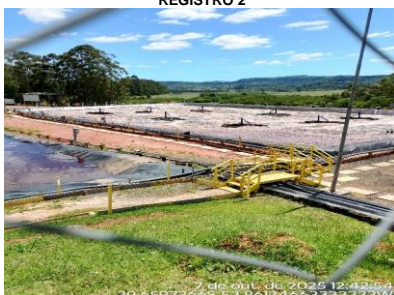
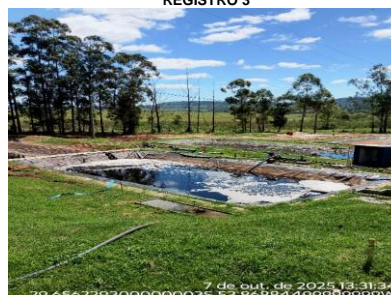
NC	CÓDIGO DA NC	ATIVIDADE	Aterro Sanitário
7	-	CONSTATAÇÃO	Lagoas de chorume operando em capacidade superior a 75%, conforme monitoramento realizado pelo prestador.
GRUPO	PRAZO	NÃO CONFORMIDADE	Não proporcionar segurança ao meio ambiente.
-	365 dias	OBSERVAÇÃO
