## RELATÓRIO TÉCNICO DE FISCALIZAÇÃO N. 513/2025 - RTF

### Fiscalização regular das condições do sistema de manejo de resíduos sólidos urbanos do município de Tramandaí/RS.

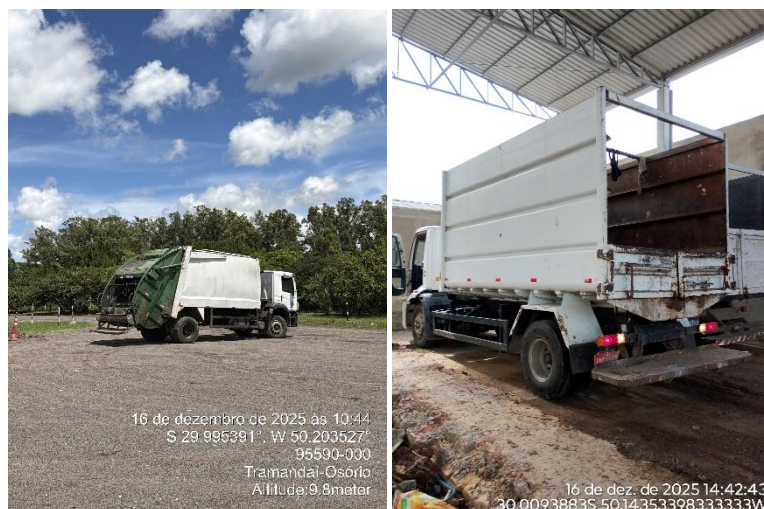
Figura 2: Caminhão utilizado na coleta dos RSU

Destaca-se que está vigente desde 2024 a NR 38, que estabelece requisitos e medidas de prevenção para garantir as condições de segurança e saúde dos trabalhadores nas atividades de limpeza urbana e manejo de resíduos sólidos. O item 38.6 da norma citada traz especificações a serem adotadas quando da execução do serviço de coleta dos RSU, visando a segurança dos trabalhadores. Sugere-se que seja previsto que as atividades sejam executadas de acordo com o que estabelece a NR. A plataforma operacional, por exemplo, é permitida somente em caminhões do tipo compactador, estando o caminhão da coleta seletiva em desacordo com a NR.

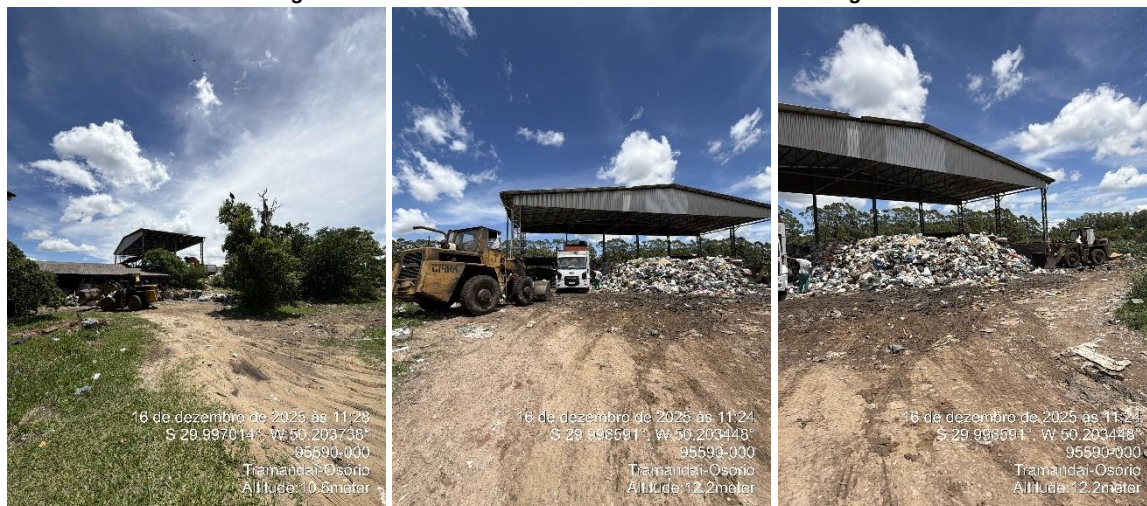
**Figura 3: Área de recebimento de RSU da unidade de triagem**

Na Figura 3, é possível visualizar o local de recebimento dos RSU a serem triados. Observa-se grande quantidade de resíduos espalhados pelo solo, sem impermeabilização e sem cobertura.

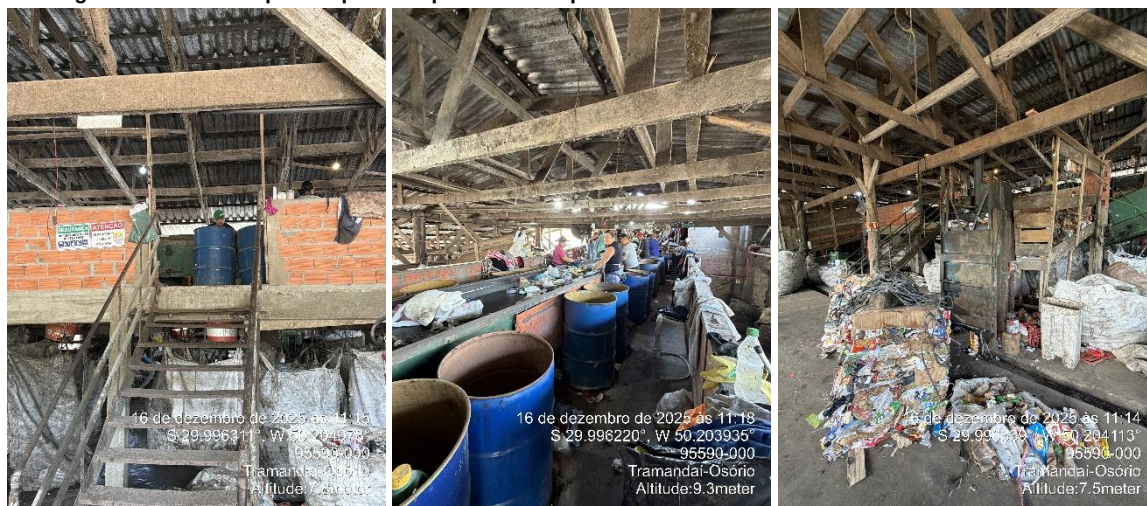
**Figura 4: Estrutura operada pela Cooplinorte - Cooperativa de Trabalho do Litoral Norte Tramandaí Ltda**

Na Figura 4, observa-se o espaço gerenciado pela Cooperativa Cooplinorte. Verificou-se que as canaletas de drenagem estavam obstruídas, havia água acumulada junto aos resíduos que estavam sendo triados ou enfardados devido a avarias existentes no telhado, que permite a entrada de água, havia resíduo em contato direto com o solo, em local sem cobertura.

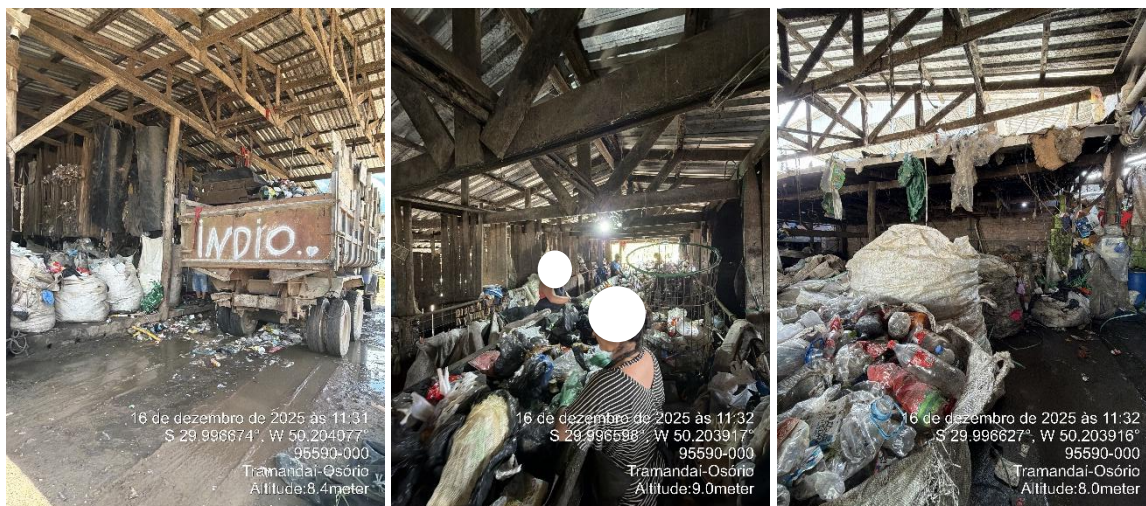
**Figura 5: Estrutura operada pela Cooperativa de Trabalho de Reciclagem C. R. S. Gremista**

Na Figura 5, observa-se o espaço gerenciado pela Cooperativa Gremista. Verificou-se que havia água acumulada junto aos resíduos que estavam sendo triados ou enfardados devido a avarias existentes no telhado, que permite a entrada de água, havia resíduo em contato direto com o solo, em local sem cobertura.

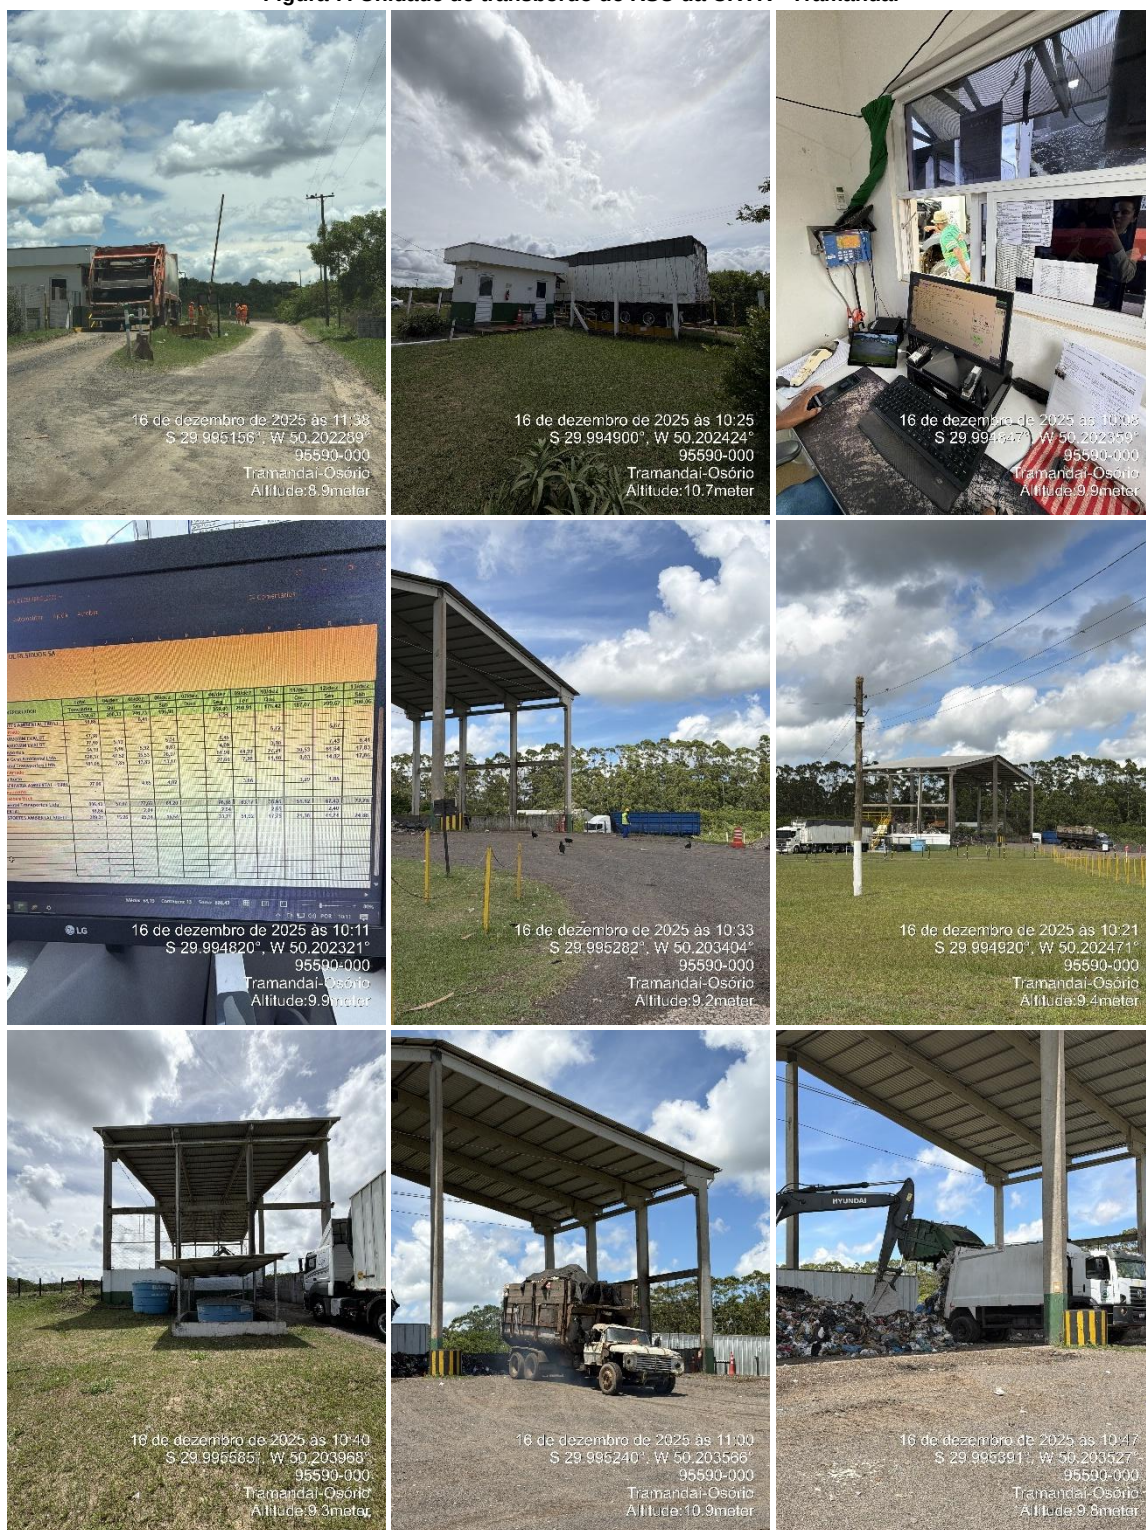
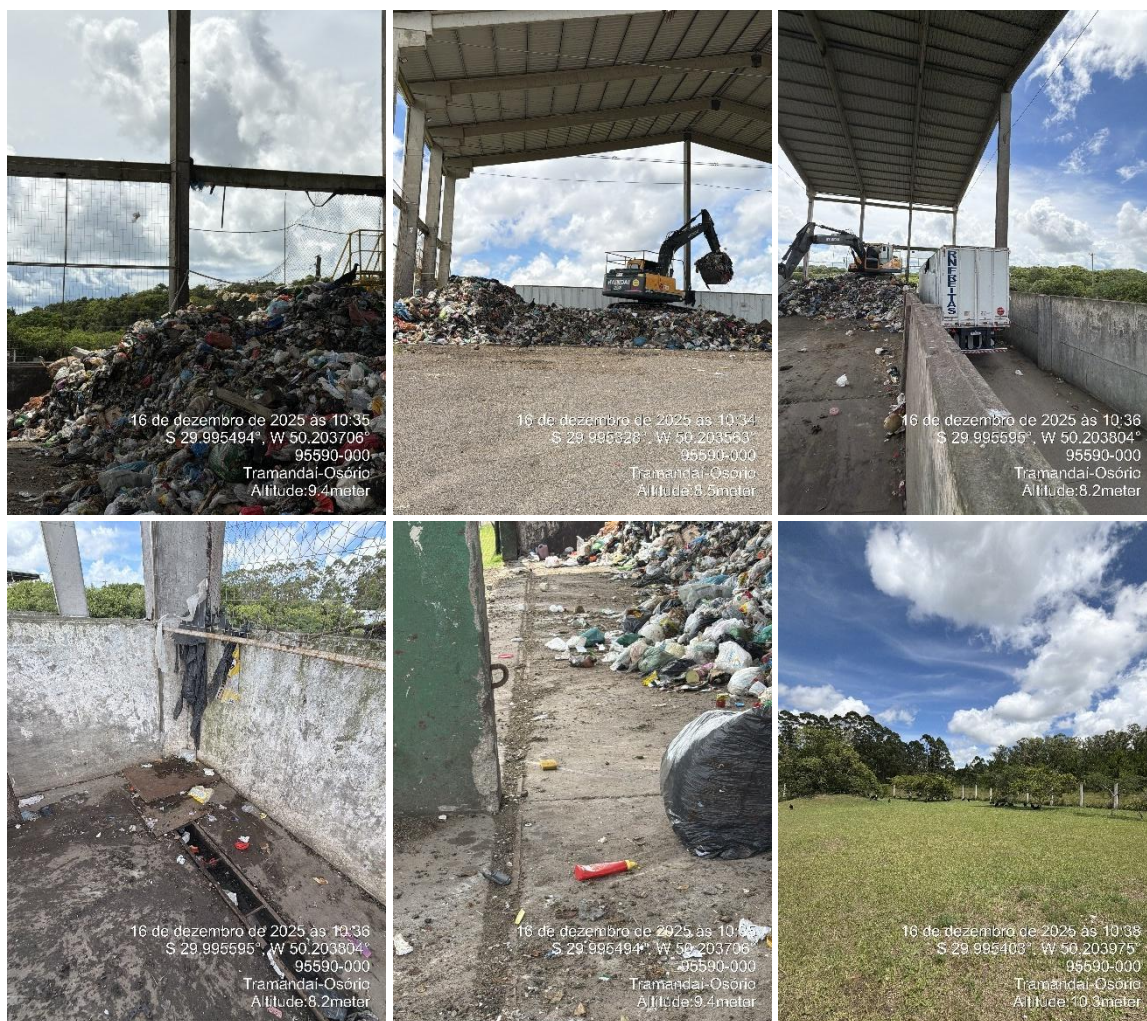
**Figura 7: Unidade de transbordo de RSU da CRVR - Tramandaí**

A unidade de transbordo da CRVR – Tramandaí recebe RSU de diversos municípios, dentre eles Tramandaí. O local possui licenciamento ambiental vigente (LO n. 024/2023), emitido pelo município. A unidade possui cercamento, balança, cobertura, piso impermeável e sistema para captação do chorume gerado (Figura 7). O transbordo possui capacidade de recebimento diária de 15.000 toneladas. O titular e a empresa CRVR – Riograndense Valorização de Resíduos Ltda possuem contrato vigente para a realização dos serviços de transbordo, transporte e destinação final dos resíduos sólidos do município de Tramandaí.

Com relação a unidade de transbordo, verificou-se as canaletas de drenagem estão obstruídas, constatou-se presença de grande quantidade de aves no local e que a tela de proteção das laterais do pavilhão está com avarias.

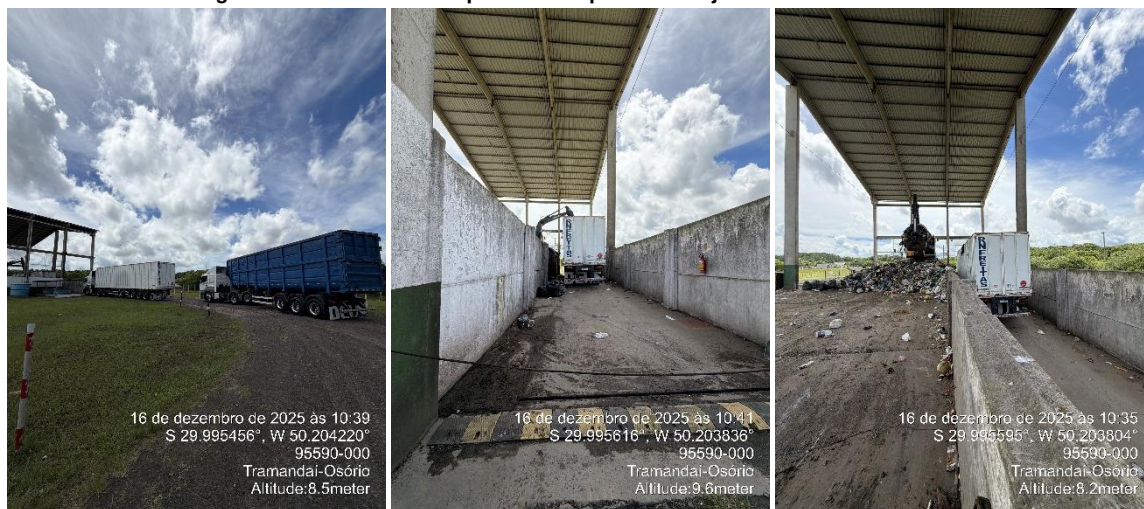
**Figura 8: Veículo utilizado para o transporte dos rejeitos até aterro sanitário**

Na parte inferior da plataforma de transbordo, uma carreta fica estacionada para o acondicionamento dos rejeitos que serão encaminhados para aterro sanitário (Figura 8). O transporte dos RSU de Tramandaí da unidade de transbordo para a disposição final (CRVR – ML) é realizada pela empresa RN Freitas LTDA. O contrato de transporte ocorre entre a CRVR e a Transportadora RN Freitas.

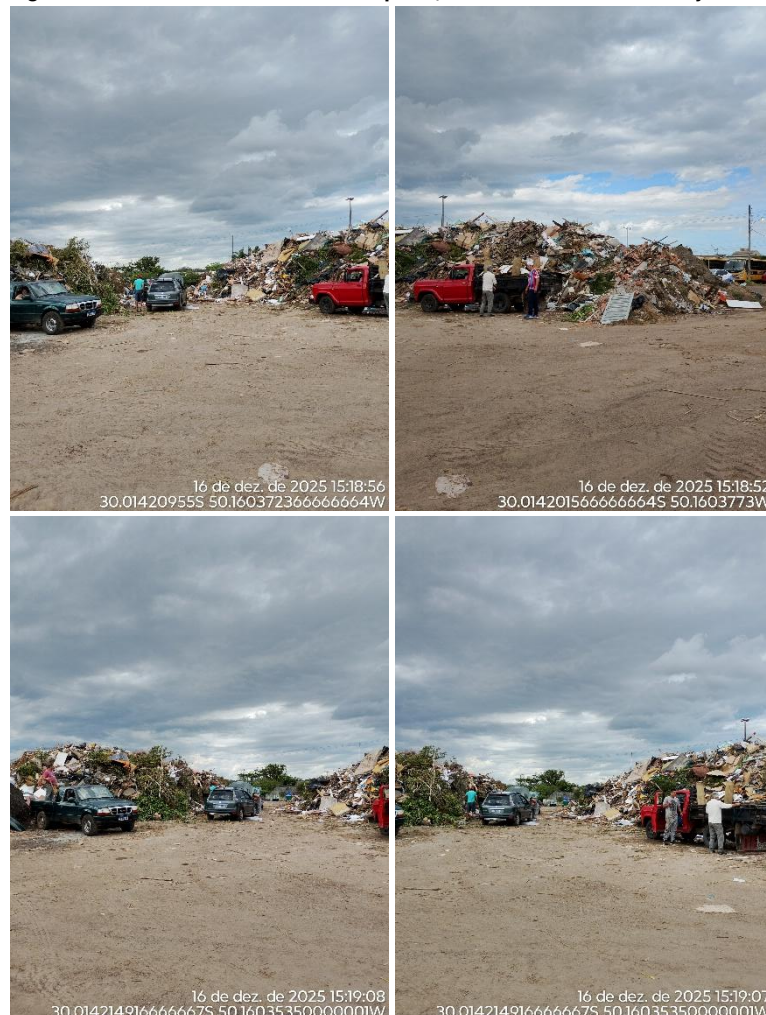
**Figura 9: Transbordo de resíduos de poda, volumosos e da construção civil**

No município de Tramandaí atualmente existe um local para transbordo de resíduos de poda, resíduos volumosos e resíduos da construção civil (RCC). Essa área de transbordo possui uma Licença Única Provisória (LU-P n. 03/2025) emitida pelo município de Tramandaí. Observou-se que o local possui grande quantidade de resíduos acumulados (Figura 9).

Observa-se na Figura 9 o acumulado de resíduos existentes, sendo os mesmos dispostos de maneira misturada, não havendo baias para dispor os resíduos conforme item 2.3 da LU-P. Deve o Titular prever uma maneira de reduzir a quantidade de resíduos acumulados no transbordo, haja visto que, esse acúmulo pode acarretar em proliferação de vetores.

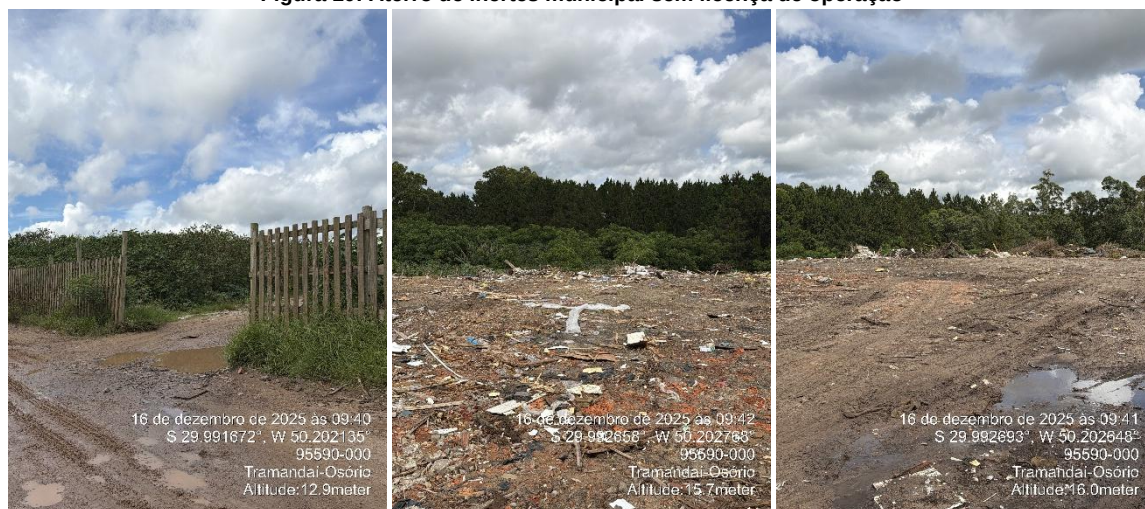
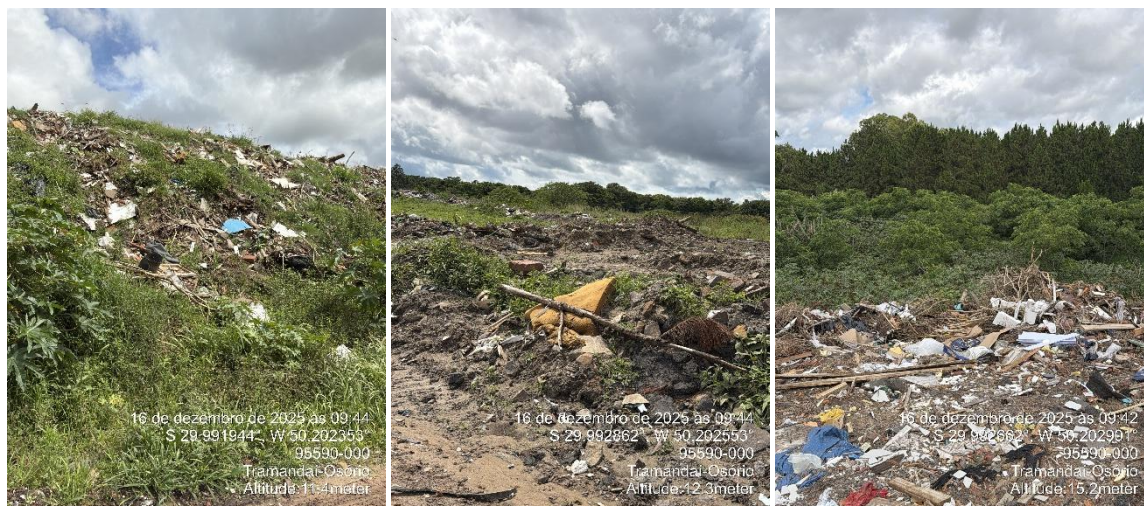
**Figura 10: Aterro de inertes municipal sem licença de operação**

A licença autoriza o recebimento de 200 m<sup>3</sup> de RCC e resíduos de poda por dia. Conforme informações dos funcionários da unidade, estão sendo recebidos resíduos de outros municípios da região. Ainda, conforme relato dos funcionários, não é realizado o controle de recebimento das cargas. Além disso, caminhões da própria prefeitura realizam o transporte dos resíduos para o aterro de inertes municipal, que não possui licenciamento (Figura 10).

Com relação ao aterro de inertes (Figura 10), observa-se que está ocorrendo descarte irregular de resíduos e que o mesmo não possui identificação e cercamento total da área.

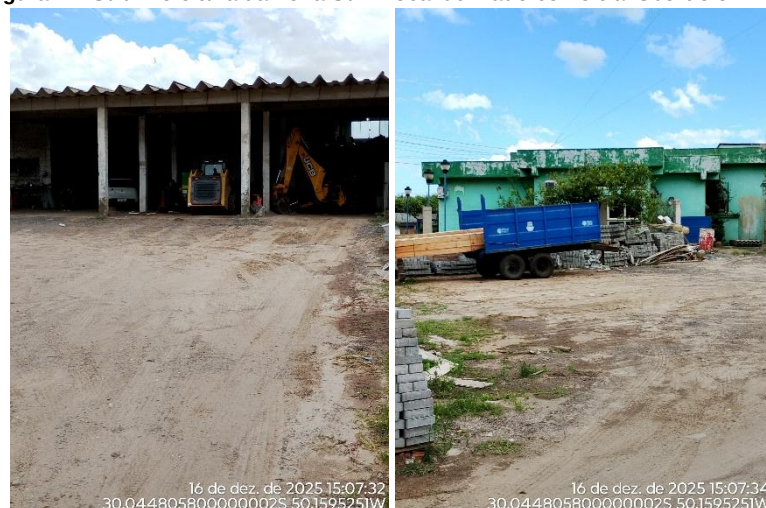
**Figura 11: Sub Prefeitura da Zona Sul – local utilizado como transbordo em 2024**

Com relação ao ponto de descarte de resíduos de poda, na Sub Prefeitura da Zona Sul, que vinha sendo utilizado em 2024, o mesmo não possui mais resíduos acumulados (Figura 11). No dia da fiscalização o local não estava mais sendo utilizado como opção de transbordo.

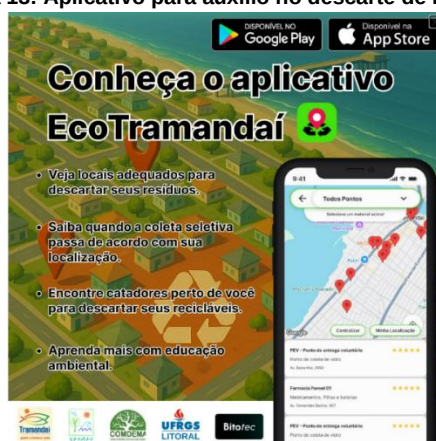
Figura 13: Aplicativo para auxílio no descarte de resíduos

O município de Tramandaí possui um aplicativo disponível através da Secretaria de Meio Ambiente (Figura 13) onde os usuários podem buscar informações acerca do descarte correto dos resíduos. Além disso, a Prefeitura de Tramandaí, executa e fiscaliza o projeto CooperBike, que visa substituir, gradativamente, as carroças com tração animal, por triciclos com carretinha, para uso na coleta de recicláveis no município.

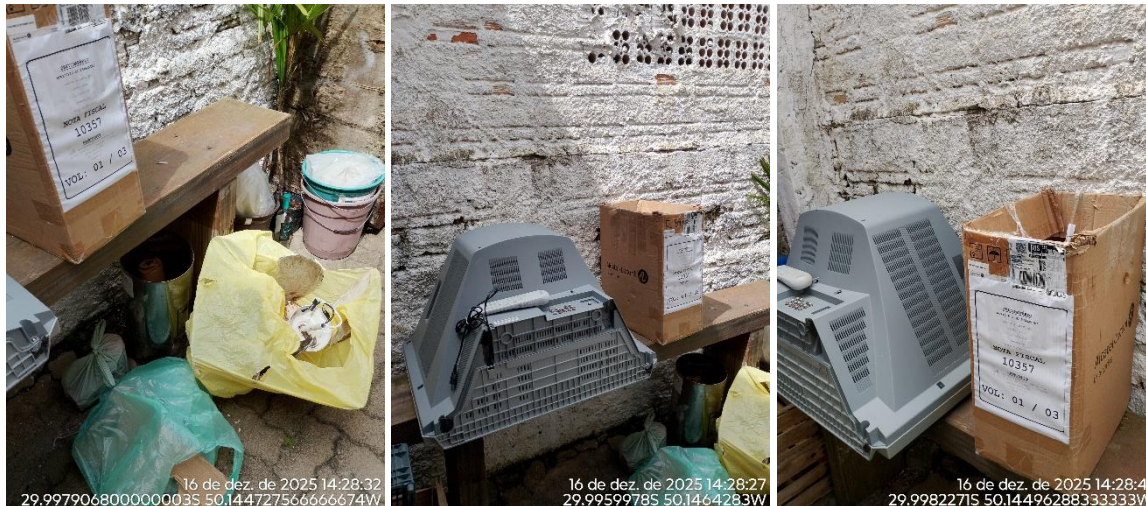
Figura 15: PEV de resíduos eletrônicos

Um dos PEV indicados pelo Titular para o descarte de eletrônicos e pilhas e baterias é a Secretaria Municipal de Meio Ambiente. Verificou-se que os resíduos eletrônicos seguem armazenados em local sem cobertura (Figura 15).

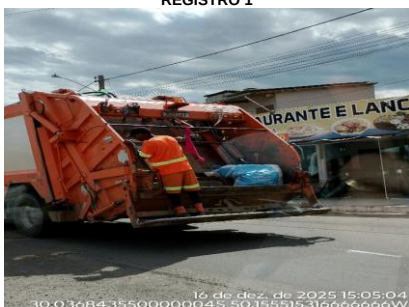
REGISTRO 1

| NC | CÓDIGO | ATIVIDADE | COLETA (COOTRATRAM) |
|---|---|---|---|
| 3 | 1.11 | CONSTATAÇÃO | Os veículos coletores não possuem identificação completa da empresa prestadora, finalidade e contato. |

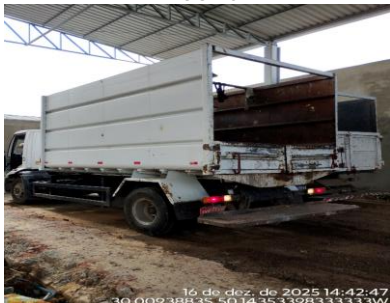
REGISTRO 1

| NC | CÓDIGO | ATIVIDADE | COLETA (COOTRATRAM) |
|---|---|---|---|
| 5 | 1.15 | CONSTATAÇÃO | Caminhão não possui dispositivo de parada de emergência do mecanismo de compactação estando em desacordo com a NR 38. |

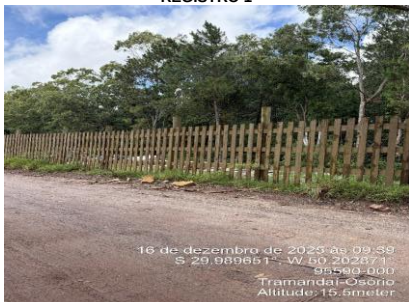
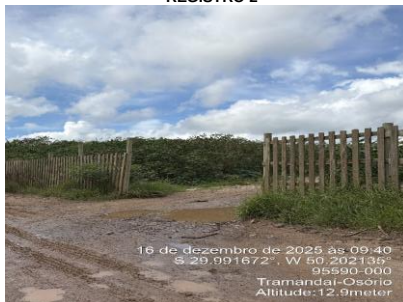
| NC | CÓDIGO | ATIVIDADE | ÁREA DE DISPOSIÇÃO FINAL (RCC, PODA E VOLUMOSO) (Titular) |
|---|---|---|---|
| 6 | 8.4 | CONSTATAÇÃO | Ausência de cercamento da área, permitindo acesso e descarte de resíduos por pessoal não autorizado. |

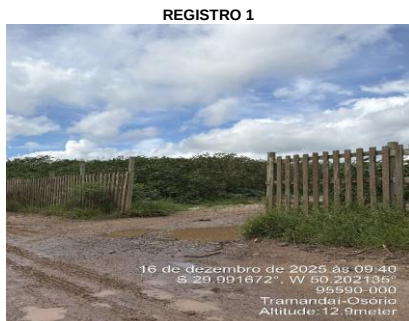
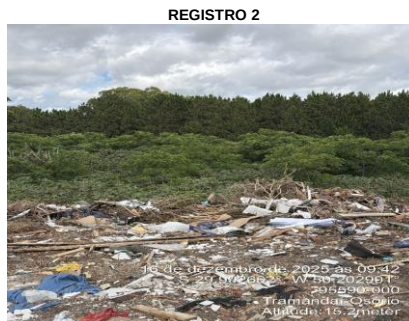
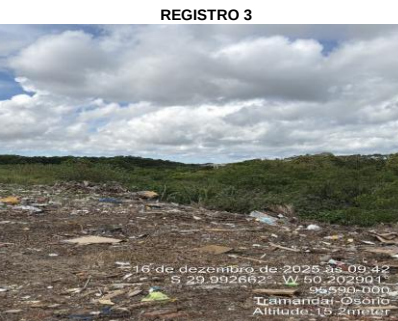
| NC | CÓDIGO | ATIVIDADE | ÁREA DE DISPOSIÇÃO FINAL (RCC, PODA E VOLUMOSO) (Titular) |
|---|---|---|---|
| GRUPO | PRAZO | NÃO-CONFORMIDADE | Unidade sem licenciamento ambiental vigente. |

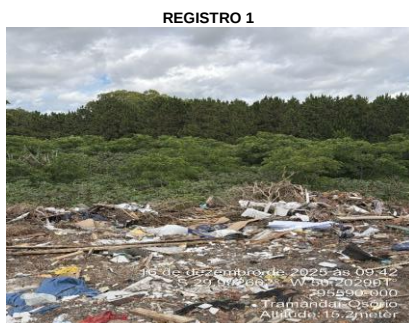
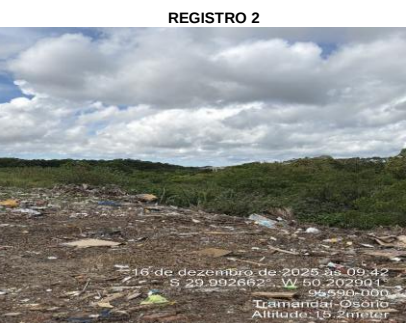
| NC | CÓDIGO | ATIVIDADE | ÁREA DE DISPOSIÇÃO FINAL (RCC, PODA E VOLUMOSO) (Titular) |
|---|---|---|---|
| 8 | - | CONSTATAÇÃO | Materiais estão sendo dispostos de maneira misturada no local utilizado como disposição final. |
| GRUPO | PRAZO | NÃO-CONFORMIDADE | Disposição final inadequada de resíduos. |
| 2 | 365 dias | OBSERVAÇÃO | Foram observados resíduos de poda, RCC, móveis, pneus. Transferida da NC 19 do processo 1240/2024. |

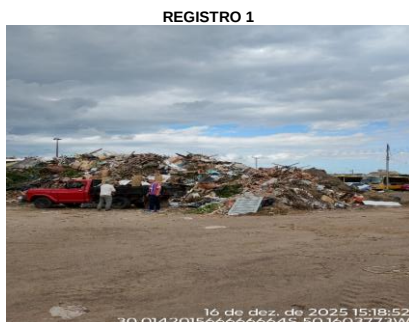
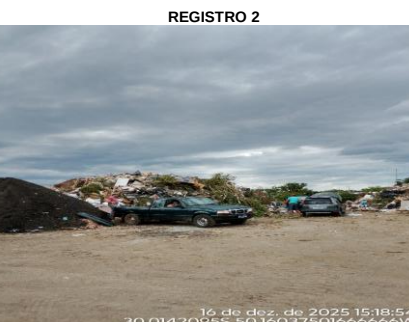
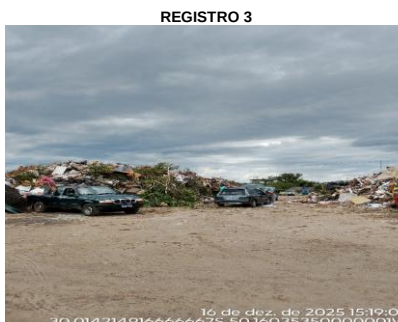
| NC | CÓDIGO | ATIVIDADE | ÁREA DE TRANSBORDO (RCC, PODA E VOLUMOSO) (Titular) |
|---|---|---|---|
| 9 | 8.5 | CONSTATAÇÃO | Ausência de controle quantitativo de resíduos descartados na unidade, estando em desacordo com a LU vigente (item 2.2). |
| GRUPO | PRAZO | NÃO-CONFORMIDADE | Ausência de controle quantitativo dos resíduos. |

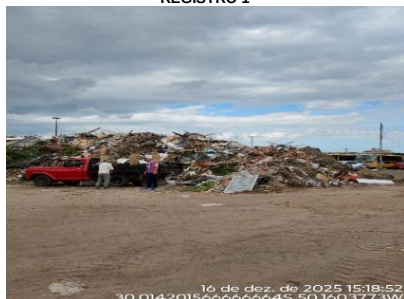
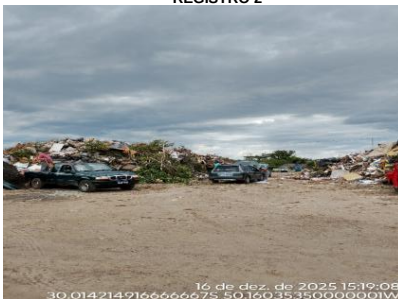
| NC | CÓDIGO | ATIVIDADE | ÁREA DE TRANSBORDO (RCC, PODA E VOLUMOSO) (Titular) |
|---|---|---|---|
| 2 | 365 dias | OBSERVAÇÃO | Unidade funciona como um transbordo de RCC, resíduos de poda e volumosos. Transferida da NC 14 do processo 1240/2024. |

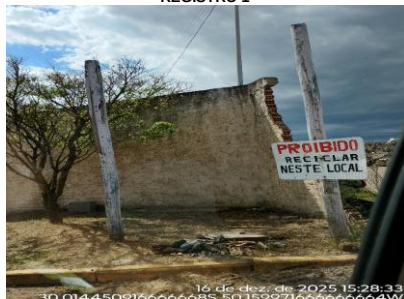
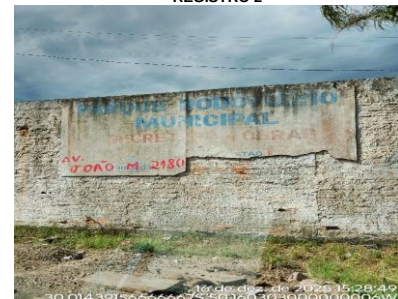
| NC | CÓDIGO | ATIVIDADE | ÁREA DE TRANSBORDO (RCC, PODA E VOLUMOSO) (Titular) |
|---|---|---|---|
| 11 | 8.1 | CONSTATAÇÃO | Ausência de identificação na área. |

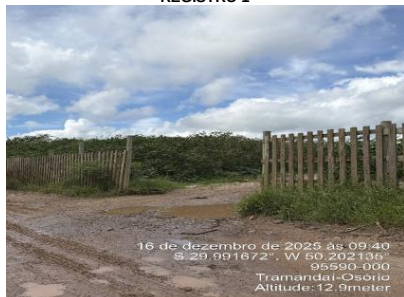
| NC | CÓDIGO | ATIVIDADE | ÁREA DE DISPOSIÇÃO FINAL (RCC, PODA E VOLUMOSO) (Titular) |
|---|---|---|---|
| 12 | 8.1 | CONSTATAÇÃO | Ausência de identificação na área. |

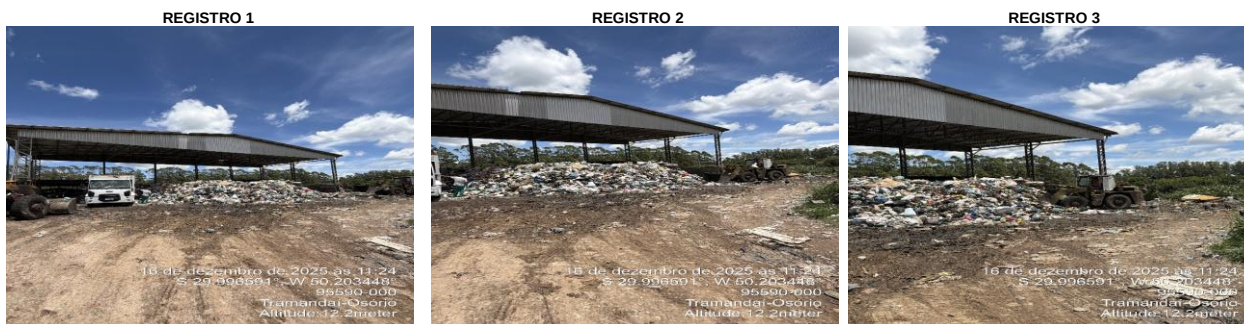
| NC | CÓDIGO | ATIVIDADE | TRIAGEM (Nordeste Ambiental) |
|---|---|---|---|
| GRUPO | PRAZO | NÃO-CONFORMIDADE | Ausência de piso impermeabilizado. |

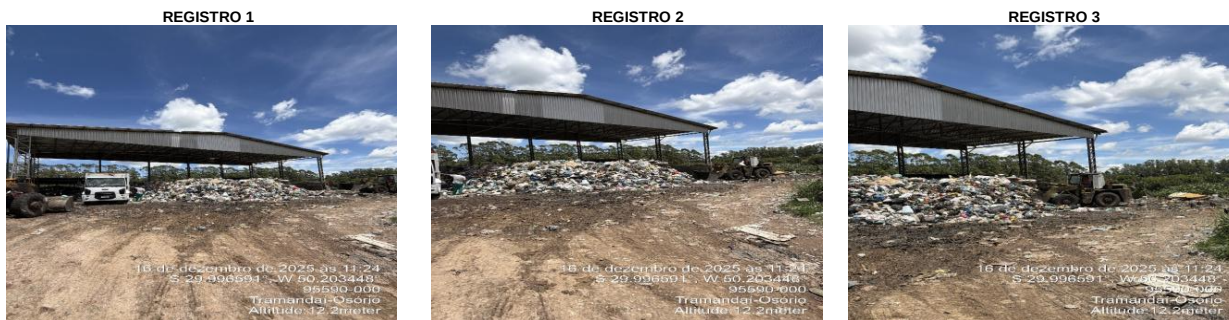
| NC | CÓDIGO | ATIVIDADE | TRIAGEM (Nordeste Ambiental) |
|---|---|---|---|
| 17 | 2.7 | <b>NÃO CONFORMIDADE</b> | Os resíduos estão sendo recebimentos/armazenamentos fora da cobertura existente. |
| GRUPO | PRAZO | CONSTATAÇÃO | Ausência de piso impermeabilizado. |

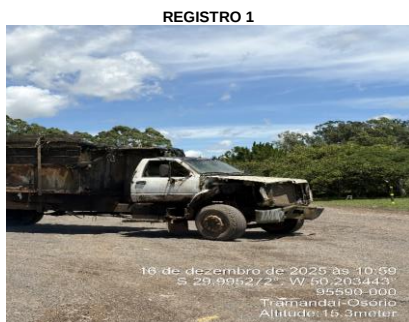
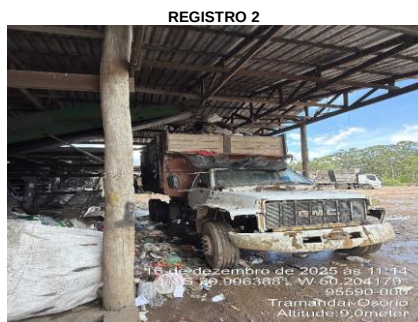
| NC | CÓDIGO | ATIVIDADE | TRIAGEM (Nordeste Ambiental) |
|---|---|---|---|
| GRUPO | PRAZO | CONSTATAÇÃO | Falta de manutenção e conservação dos veículos. |

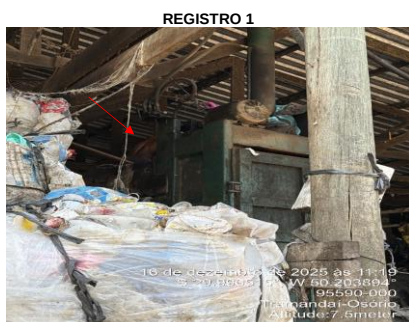
| NC | CÓDIGO | ATIVIDADE | TRIAGEM (Nordeste Ambiental) |
|---|---|---|---|
| 21 | - | CONSTATAÇÃO | Constatou-se a presença de funcionário sem camisa junto à esteira de triagem. |
| GRUPO | PRAZO | NÃO-CONFORMIDADE | Não proporcionar segurança ao operador. |

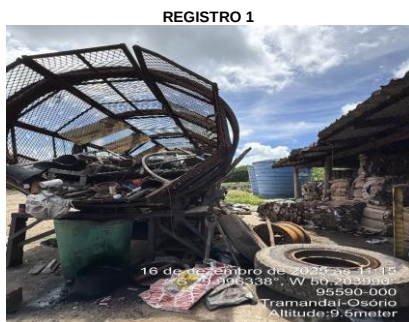
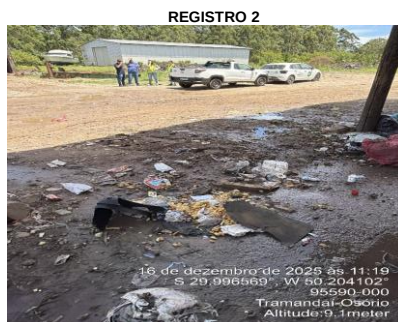
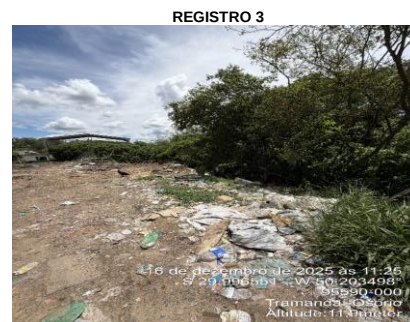
| NC | CÓDIGO | ATIVIDADE | TRIAGEM (Nordeste Ambiental) |
|---|---|---|---|
| GRUPO | PRAZO | CONSTATAÇÃO | Disposição inadequada de resíduos. |

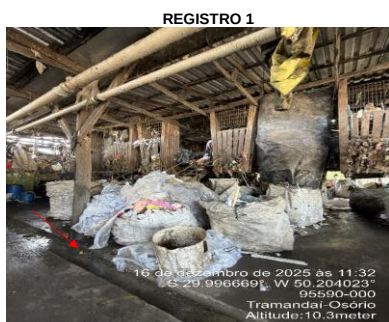
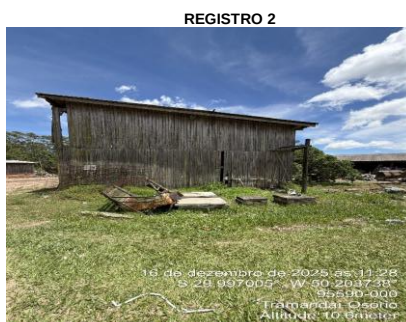
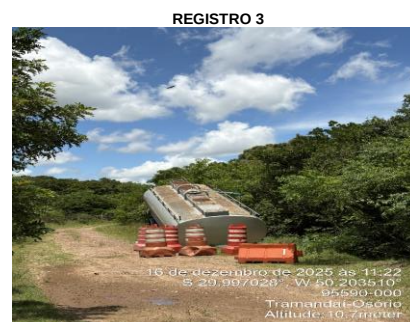
| NC | CÓDIGO | ATIVIDADE | TRIAGEM (Nordeste Ambiental) |
|---|---|---|---|
| 24 | - | CONSTATAÇÃO | Não foi informado o destino do chorume recolhido na unidade. Foi informado apenas que fica armazenado no tanque de um caminhão. |
| 3 | 365 dias | OBSERVAÇÃO | Registro 1: canaleta de de drenagem de chorume, Registro 2: caixas de armazenamento, Registro 3: tanque de armazenamento |

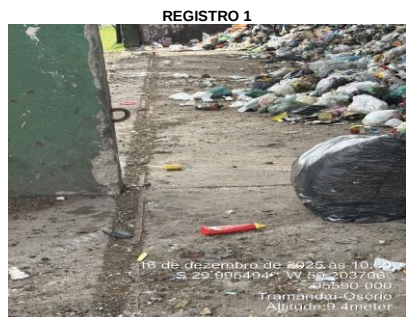
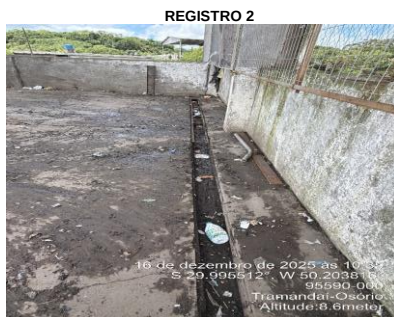
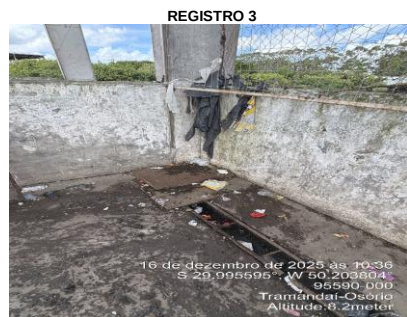
| NC | CÓDIGO | ATIVIDADE | Transbordo (CRVR - Tramandaí) |
|---|---|---|---|
| GRUPO | PRAZO | NÃO-CONFORMIDADE | Falta de conservação e manutenção na unidade. |
| 2 | 365 dias | OBSERVAÇÃO | Transferida da NC 21 do processo 1240/2024. |

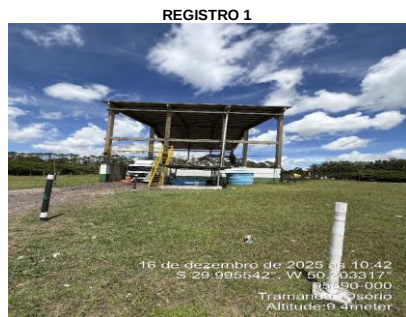
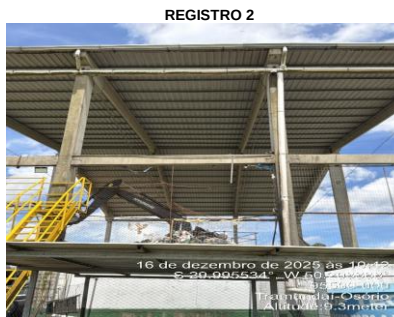
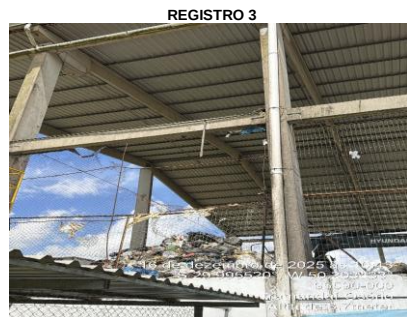
| NC | CÓDIGO | ATIVIDADE | Transbordo (CRVR - Tramandaí) |
|---|---|---|---|
| 26 | 3.18 | CONSTATAÇÃO | Tela de proteção do pavilhão de transbordo com avarias. |

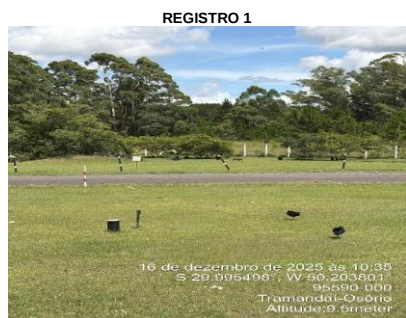
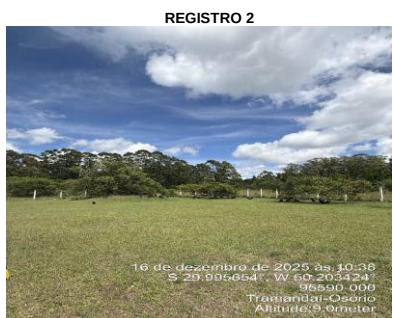
| NC | CÓDIGO | ATIVIDADE | Transbordo (CRVR - Tramandaí) |
|---|---|---|---|
| 27 | 3.18 | CONSTATAÇÃO | Constatou-se a presença de grande quantidade de aves no local. |

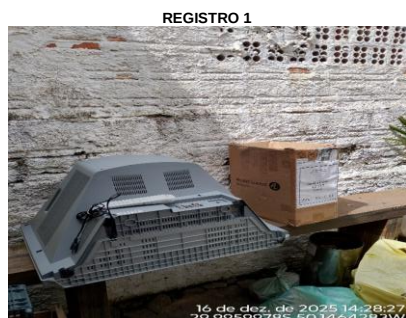
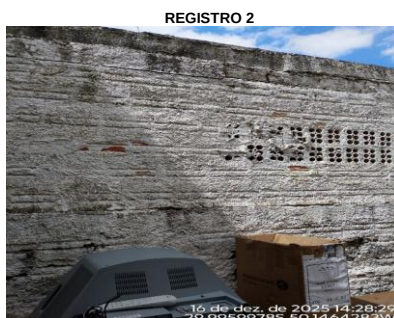
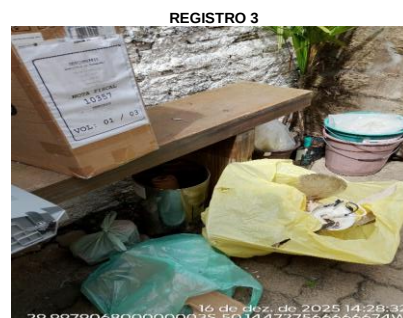
| NC | CÓDIGO | ATIVIDADE | PEV (Titular) |
|---|---|---|---|
| GRUPO | PRAZO | NÃO-CONFORMIDADE | Acondicionamento inadequado de resíduos. |
| 3 | 365 dias | OBSERVAÇÃO | Transferida da NC 22 do processo 1240/2024. |
