## RELATÓRIO TÉCNICO DE FISCALIZAÇÃO N. 518/2025 - RTF

### Fiscalização regular das condições do sistema de manejo de resíduos sólidos urbanos do município de Nova Hartz/RS.

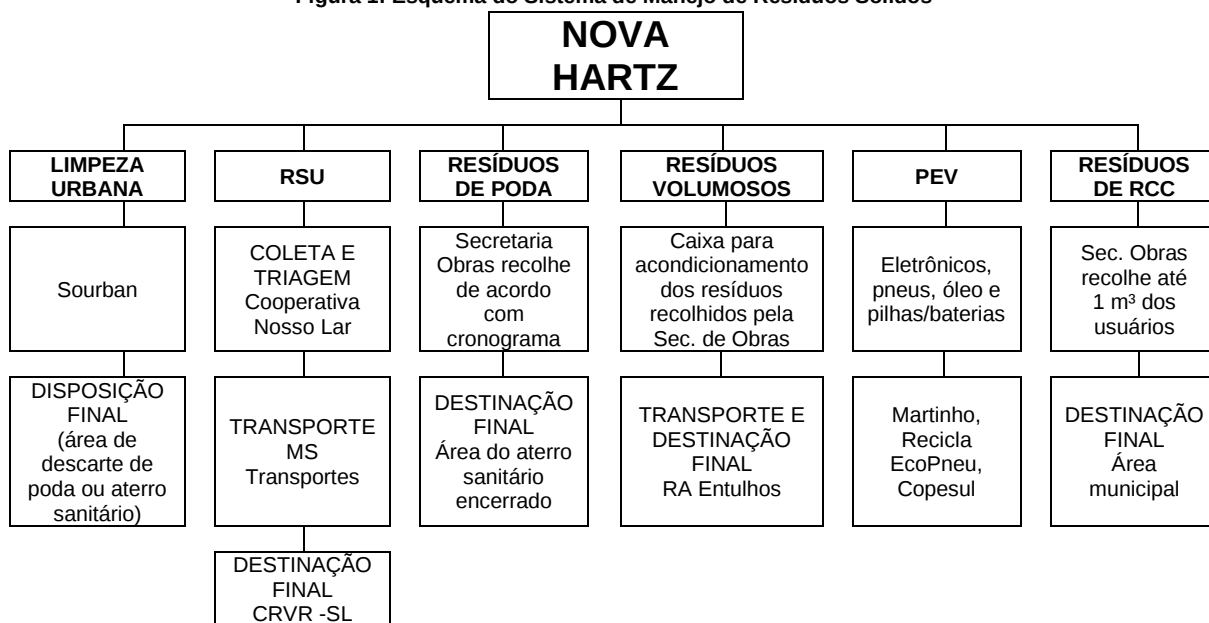
Figura 1: Esquema do Sistema de Manejo de Resíduos Sólidos

A prestação dos SMRSU e limpeza urbana do município de Nova Hartz é esquematizada na Figura 1.

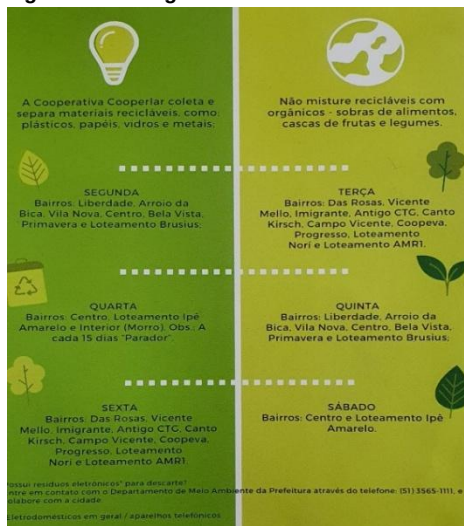
Figura 2: Cronograma de coleta de Nova Hartz

O município forneceu dados referentes aos quantitativos de RSU coletados e encaminhados para aterro sanitário (Quadro 3). Cabe destacar que, conforme orientação técnica dos serviços de coleta de resíduos sólidos domiciliares publicado em 2019 pelo Tribunal de Contas do RS, independentemente, do tipo de contratação (preço fixo, preço variável em função da distância percorrida pelos veículos coletores, preço variável em função da quantidade de resíduos coletados, sistema misto) é de extrema importância se monitorar a quantidade de resíduos coletados e cabe ao fiscal do contrato tal atividade.

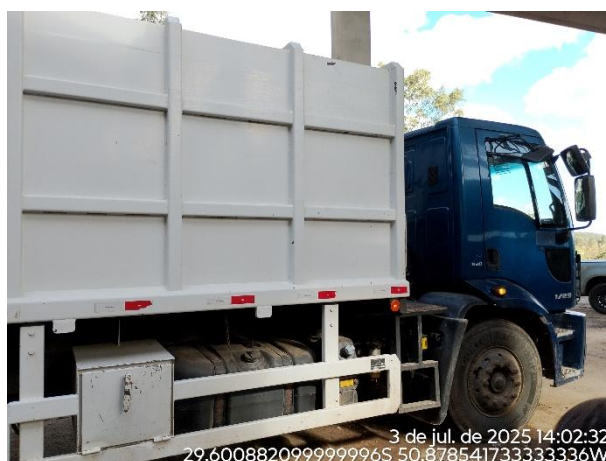
**Figura 3: Caminhões utilizados na coleta de RSU no município de Nova Hartz.**

Durante a fiscalização não foi possível realizar o acompanhamento do serviço de coleta, porém, observou-se o funcionamento das luzes e sinal sonoro dos caminhões utilizados na coleta dos resíduos na garagem, uma vez que a fiscalização ocorreu a tarde e os roteiros de coleta previstos para o dia já haviam sido cumpridos. O caminhão fiscalizado não apresentava identificação, com informações para contato e tipo de resíduo coletado (Figura 3).

Destaca-se que está vigente desde 2024 a NR 38, que estabelece requisitos e medidas de prevenção para garantir as condições de segurança e saúde dos trabalhadores nas atividades de limpeza urbana e manejo de resíduos sólidos. O item 38.6 da norma citada traz especificações a serem adotadas quando da execução do serviço de coleta dos RSU, visando a segurança dos trabalhadores. Observou-se que um processo licitatório está em andamento para a contratação de empresa que realize a coleta dos RSU no município e que, tais requisitos da NR 38 foram considerados no edital.

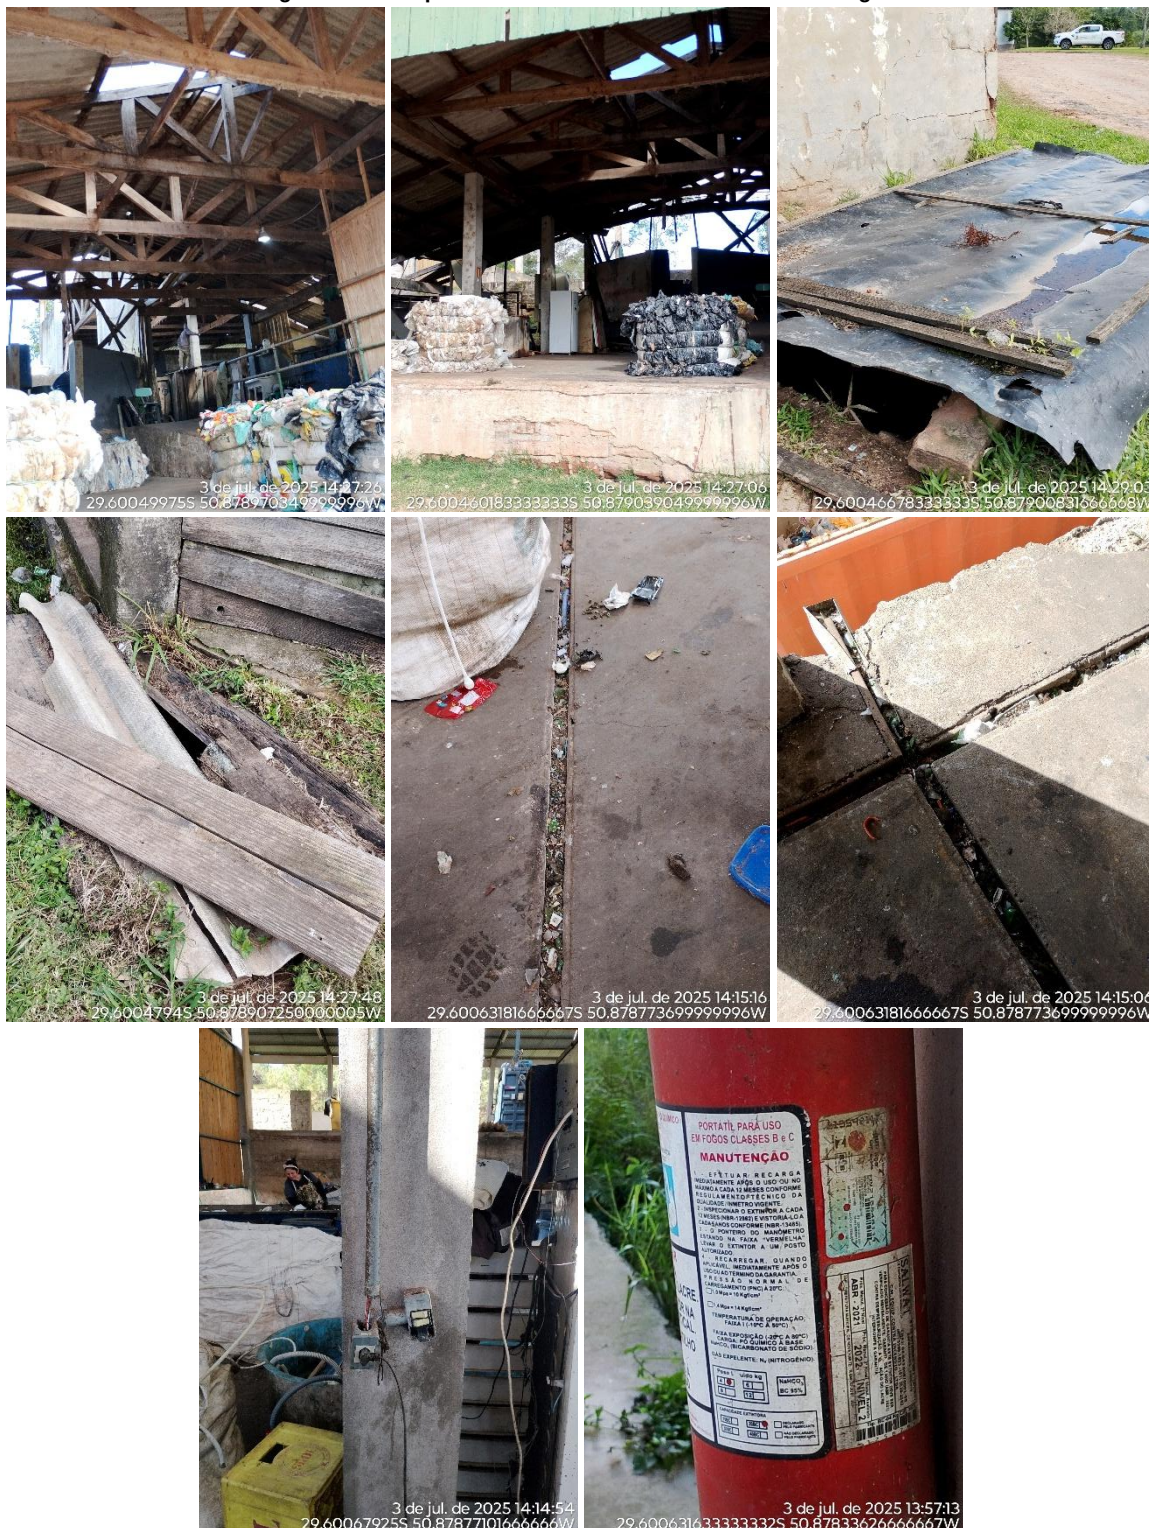
**Figura 5: Itens operacionais fiscalizados na unidade de triagem**

Observou-se durante a fiscalização que o telhado de uma das estruturas utilizadas na triagem está com as telhas danificadas, bem como as canaletas de chorume estão obstruídas e as caixas de passagem do efluente coletado está com as tampas danificadas. Além disso, sugere-se que a cooperativa atente-se as questões de prevenção e proteção contra incêndio da unidade de triagem, haja visto que, os extintores estavam com o prazo de validade vencidos e a rede elétrica apresentava fiação exposta (Figura 5).

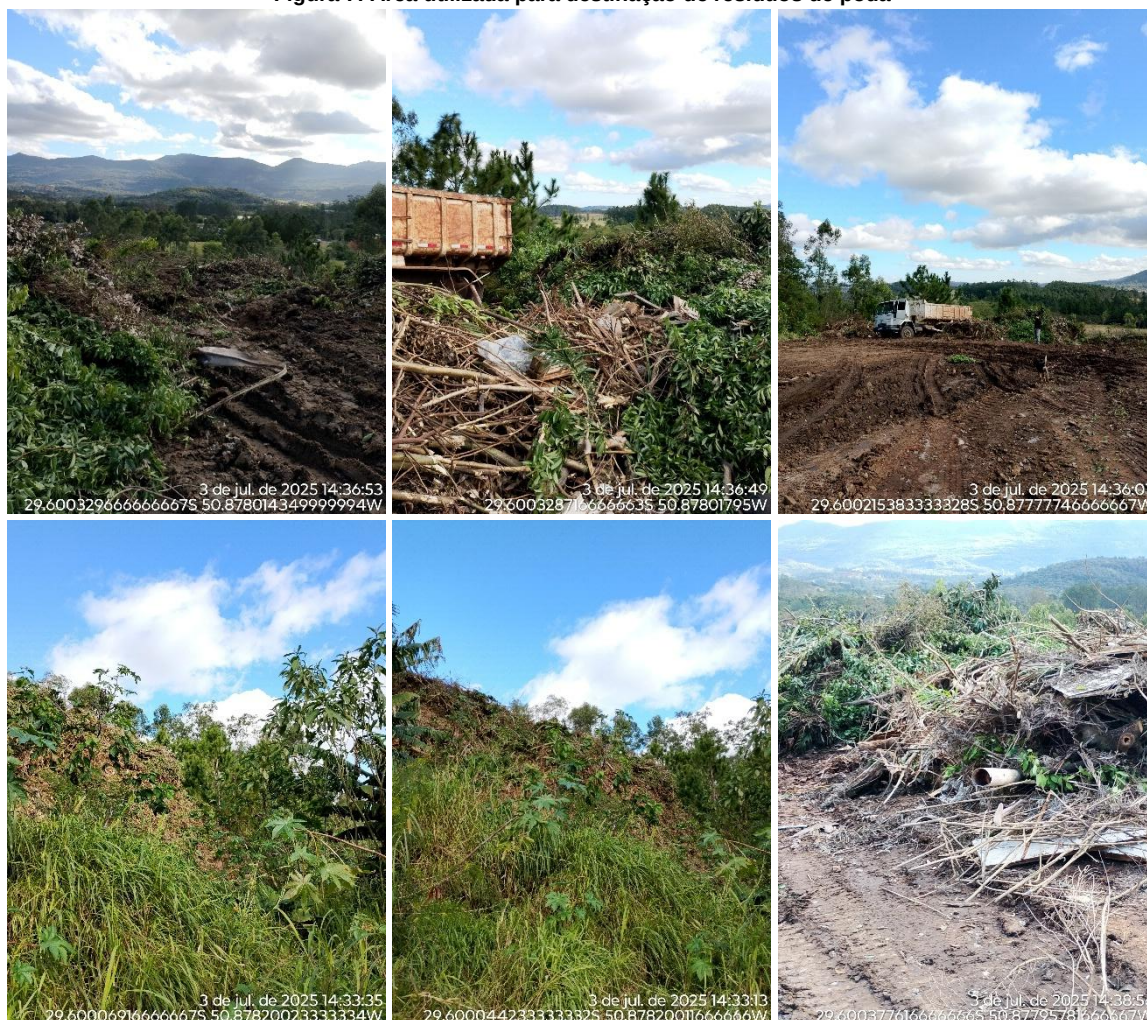
Figura 7: Área utilizada para destinação de resíduos de poda

Verificou-se que os resíduos de poda, após serem descarregados são "empurrados" com uso de máquina para uma área em declividade, o descumprimento o item 9.3 da LU 213/2021 (deverá ser disciplinada a disposição de restos de poda, sobras de madeira, descarte de móveis usados e outros materiais na área do empreendimento, não devendo os mesmos ficar expostos e avançar sobre a área vegetada, e em terreno de declividade significativa, sob pena de aplicação das sanções previstas na legislação ambiental). Diante disso, sugere-se a realização de um estudo de verificação da estabilidade do talude, uma vez que o pavilhão da compostagem encontra-se logo abaixo. Ainda, sugere-se que seja delimitada uma área para a disposição, visando evitar a disposição em local inadequado ou impróprio (Figura 7).

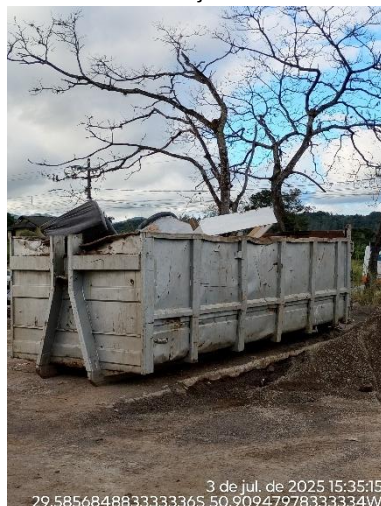
Figura 8: Área de destinação de material volumoso

A Secretaria de Obras possui em sua área um container para recolhimento de resíduos volumosos (Figura 8). O material é recolhido pela empresa R.A. Entulhos Gestão de Resíduos e Transporte Ltda, com a qual a prefeitura possui um contrato vigente. A empresa em questão possui

licença de operação para atividades de triagem, armazenamento, transbordo e recebimento de resíduos industriais classe IIA, IIB, resíduos de poda e RCC. A empresa é responsável pela coleta do contêiner e destinação final dos resíduos. Atualmente o município de Nova Hartz destina de 2 a 3 caixas de 36 m³ por mês de resíduos volumosos.

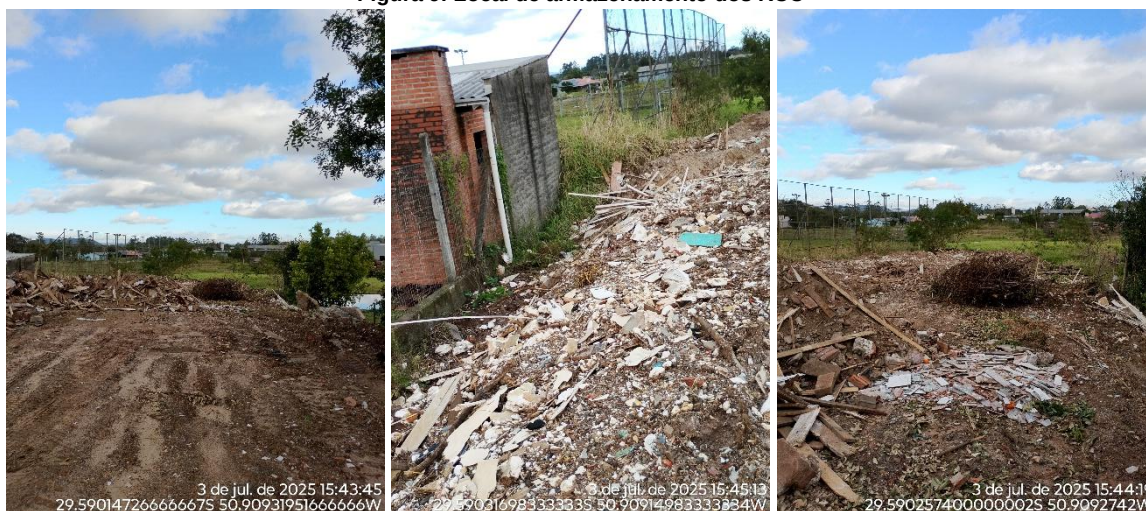
Figura 9: Local de armazenamento dos RCC

Com relação aos resíduos da construção civil (RCC) a prefeitura possui uma área destinada a esse fim (Figura 9). O local não possui cercamento nem identificação. O local possui licença de operação municipal n. 002/2024 vigente. A ausência de cercamento está permitindo o descarte de resíduos sólidos inapropriados no local, como por exemplo, resíduos de poda. Os usuários podem levar o material até o local, sendo permitida a disposição de até 1m³ por mês.

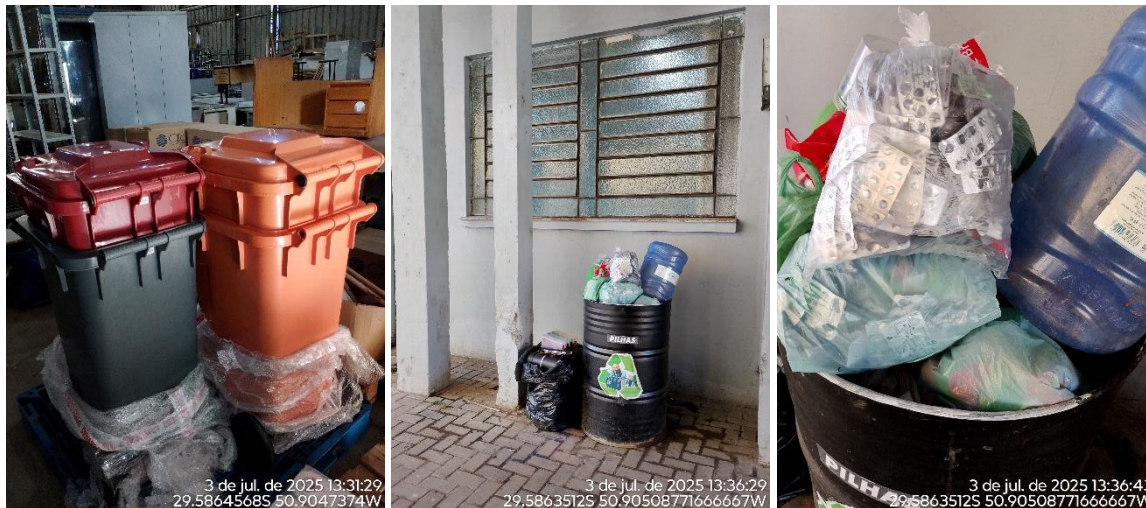
**Figura 10: Acondicionamento de resíduos específicos e novos recipientes**

eletrônicos são recebidos no setor do meio ambiente. Resíduos de óleo são recolhidos pela empresa Copsul Soluções Ambientais Ltda e os eletrônicos pela empresa Martinho Reciclagem de Resíduos Ltda, sem custo. Observou-se durante a fiscalização que há uma mistura dos resíduos que já haviam sido entregues no setor do meio ambiente e ainda que foram adquiridos novos recipientes para o acondicionamento dos resíduos, que irão ser instalados (Figura 10).

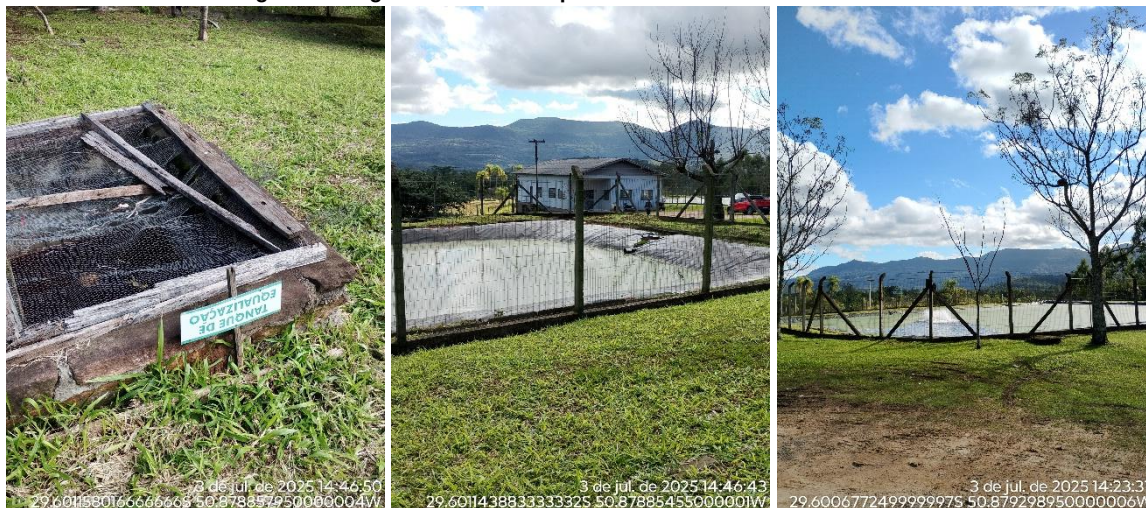
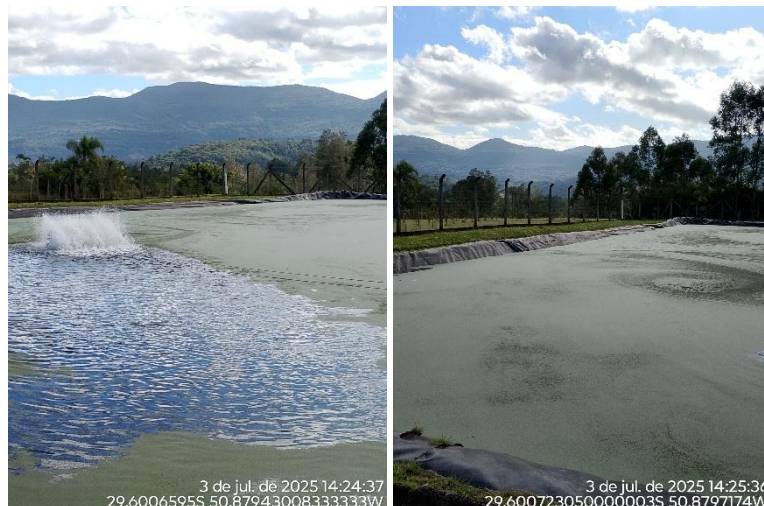
**Figura 11: Lagoas utilizadas no processo de tratamento do lixiviado**

O município de Nova Hartz possui uma área de remediação por disposição de RSU que está em monitoramento ambiental. A área possui licença única n. 213/2021 vigente. Com relação ao lixiviado que é produzido ainda pelas células, verificou-se que o mesmo é encaminhado para um tanque de equalização e posteriormente para uma lagoa anaeróbia e em seguida para uma lagoa facultativa. De acordo com o item 8.4 da licença, o nível das lagoas não deve ultrapassar o limite de 75% do volume útil das mesmas. Porém, observou-se que não é realizado o controle de nível das lagoas e que o efluente da lagoa facultativa estava quase atingindo a extremidade em uma das arestas. Destaca-se a importância de atentar para questões operacionais do processo facultativo afim de garantir a segurança da estabilidade da lagoa (Figura 11). Ainda com relação ao passivo, constatou-se que a tubulação do lixiviado estava com vazamento nas conexões (Figura 12).

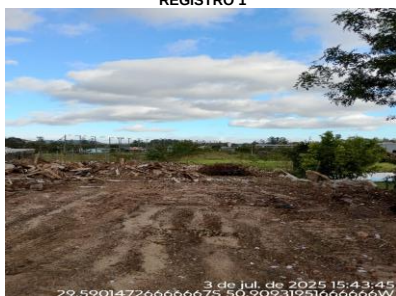
REGISTRO 1

| NC | CÓDIGO DA NC | ATIVIDADE | Aterro de RCC (Titular) |
|---|---|---|---|
| 2 | 7.4 | CONSTATAÇÃO | Unidade de disposição final de RCC sem cercamento. |

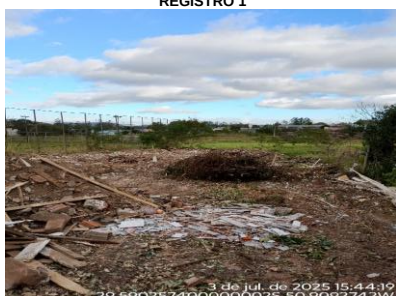
REGISTRO 1

| NC | CÓDIGO | ATIVIDADE | Aterro de RCC (Titular) |
|---|---|---|---|
| 3 | 7.6 | CONSTATAÇÃO | Foi constatada a presença de resíduos de poda no aterro de RCC. |

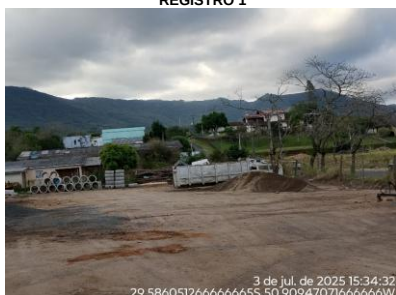
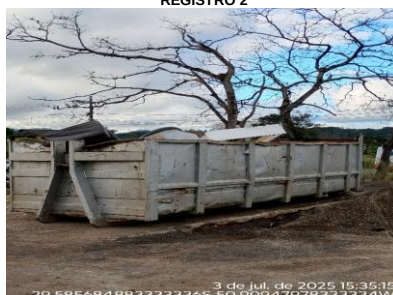
| NC | CÓDIGO DA NC | ATIVIDADE | Resíduos Volumosos (Titular) |
|---|---|---|---|
| 5 | 8.1 | CONSTATAÇÃO | Unidade de acondicionamento de resíduos volumosos sem identificação, o que pode levar ao descarte inadequado dos resíduos. |

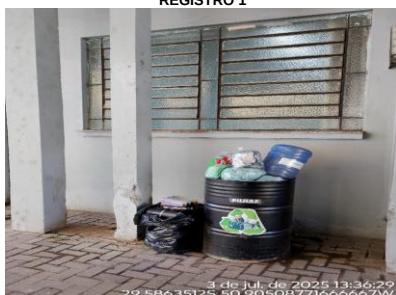
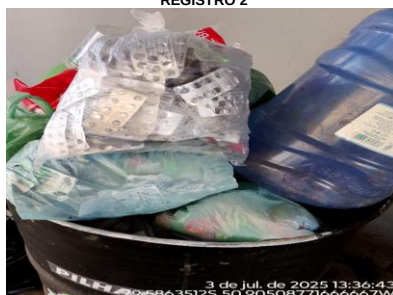
| NC | CÓDIGO | ATIVIDADE | PEV (Titular) |
|---|---|---|---|
| 6 | 9.4 | CONSTATAÇÃO | Constatou-se que os resíduos destinados no PEV estão armazenados de maneira misturada. |

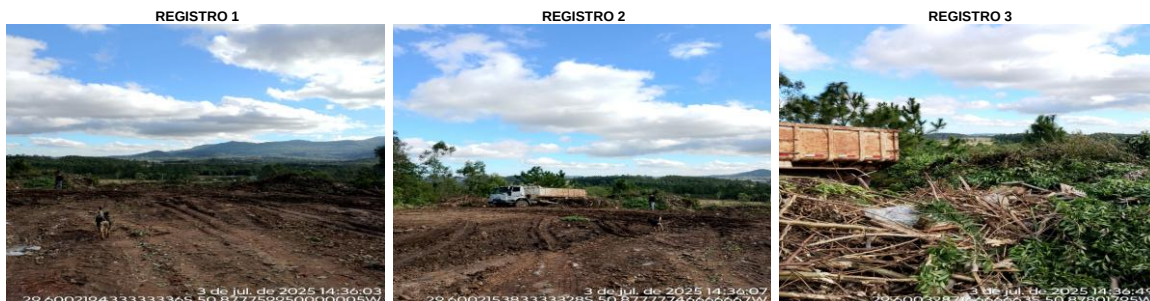
| NC | CÓDIGO DA NC | ATIVIDADE | Área de descarte de resíduos de poda (Titular) |
|---|---|---|---|
| GRUPO | PRAZO | NÃO CONFORMIDADE | Unidade sem identificação. |

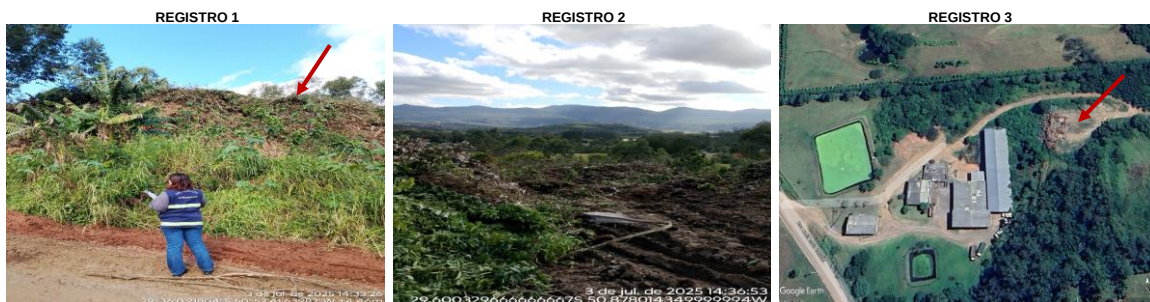
| NC | CÓDIGO DA NC | ATIVIDADE | Área de descarte de resíduos de poda (Titular) |
|---|---|---|---|
| 8 | 11.5 | CONSTATAÇÃO | Verificou-se que os resíduos de poda, após serem descarregados são "empurrados" com uso de máquina para uma área em declividade. A disposição que vem sendo efetuada descumpra o item 9.3 da LU 213/2021 (deverá ser disciplinada a disposição de restos de poda, sobras de madeira, descarte de móveis usados e outros materiais na área do empreendimento, não devendo os mesmos ficar expostos e avançar sobre a área vegetada, e em terreno de declividade significativa, sob pena de aplicação das sanções previstas na legislação ambiental) |
| GRUPO | PRAZO | NÃO CONFORMIDADE | Não cumprimento da licença ambiental vigente. |

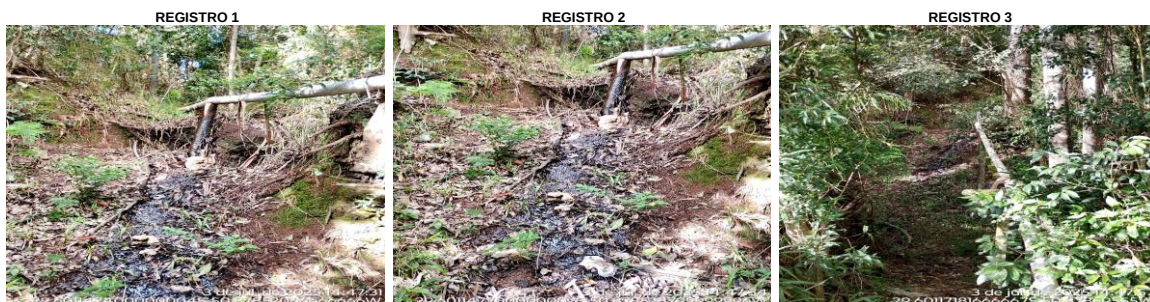
| NC | CÓDIGO | ATIVIDADE | Passivo Ambiental (Titular) |
|---|---|---|---|
| 9 | - | CONSTATAÇÃO | Observou-se que a tubulação do chorume estava com vazamento. |
| GRUPO | PRAZO | NÃO CONFORMIDADE | Falta de manutenção e conservação na unidade. |

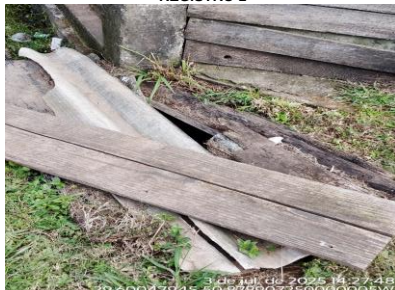
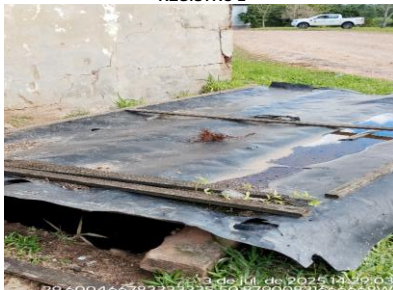
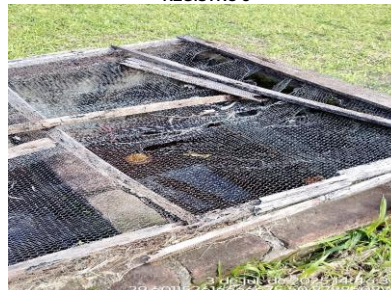
Existe uma área em recuperação ambiental, onde estão sendo dispostos os resíduos de poda e onde está instalada a unidade de triagem/transbordo. Observou-se que a tubulação do chorume estava com vazamento, as caixas de passagem estavam com as tampas quebradas e algumas sem proteção, verificou-se que o nível da lagora facultativa estava elevado e que a mesma não possui controle de nível.

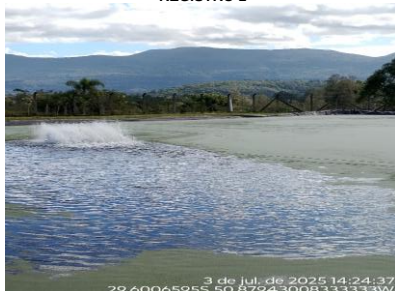
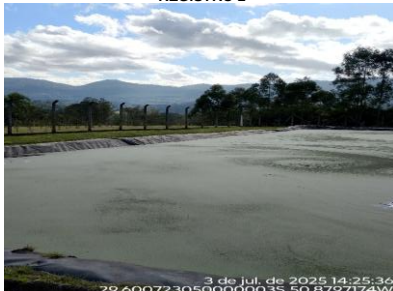
| NC | CÓDIGO DA NC | ATIVIDADE | Passivo Ambiental (Titular) |
|---|---|---|---|
| 11 | - | CONSTATAÇÃO | Ausência de medição do nível das lagoas de lixiviado. |
| - | 365 dias | OBSERVAÇÃO | Verificou-se que o nível da lagora facultativa estava quase atingindo a borda. De acordo com o item 8.4 o nível das lagoas não deve ultrapassar 75 % do volume útil porém, as lagoas do empreendimento não possuem controle de nível instalado. |

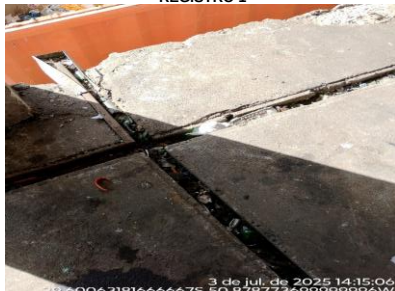
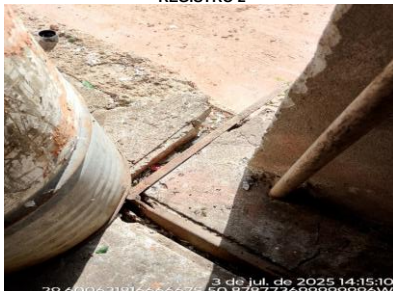
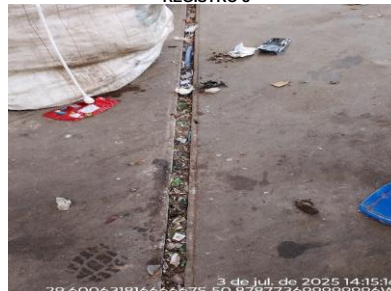
| NC | CÓDIGO | ATIVIDADE | Triagem (Prestador de Serviços - Cooperativa Nosso Lar) |
|---|---|---|---|
| 12 | 2.8 | CONSTATAÇÃO | Sistema de drenagem de chorume da unidade de triagem obstruído. |

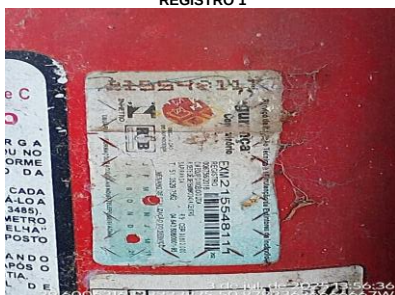
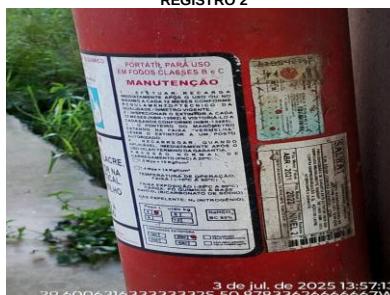
| NC | CÓDIGO DA NC | ATIVIDADE | Triagem (Prestador de Serviços - Cooperativa Nosso Lar) |
|---|---|---|---|
| 14 | 2.19 | CONSTATAÇÃO | A unidade de triagem não possui PPCI. |

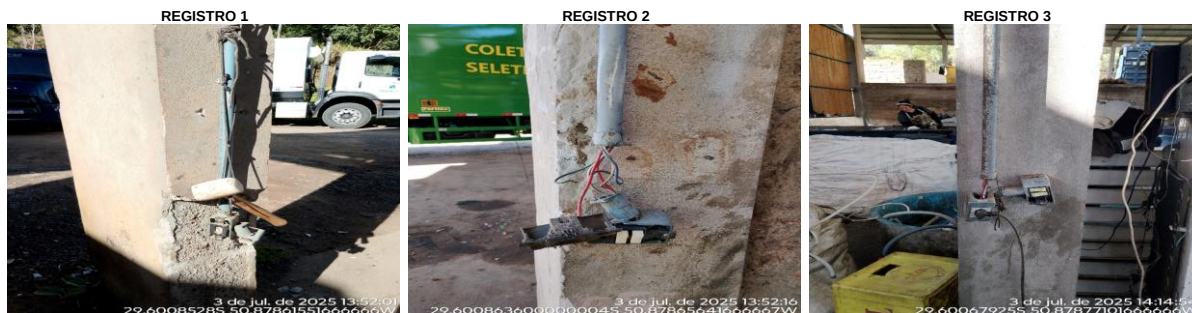
| NC | CÓDIGO DA NC | ATIVIDADE | Triagem (Prestador de Serviços - Cooperativa Nosso Lar) |
|---|---|---|---|
| GRUPO | PRAZO | NÃO CONFORMIDADE | Instalações/equipamentos de material inadequados. |
