### RELATÓRIO TÉCNICO DE FISCALIZAÇÃO N. 839/2026 – RTF

Fiscalização Regular no Sistema de  
Abastecimento de Água e de Esgotamento  
Sanitário de Cotiporã/ RS.

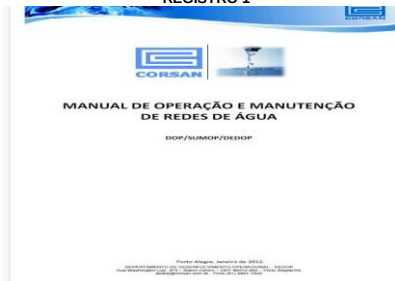
### REGISTRO 1

| NC | CÓDIGO DA NC | UNIDADE | Documentação SAA Cotiporã |
|---|---|---|---|
| 5 | - | CONSTATAÇÃO | Não atender inteira e completamente as solicitações, conforme solicitado no ofício de aviso de fiscalização, referente ao Item 4.10 Laudos de qualidade/ potabilidade de água distribuída dos últimos 12 meses. SISAGUA mensal enviado de Janeiro/2025 até Dezembro/2025. |
| 2 | 90 dias | OBSERVAÇÃO | SISAGUA mensal rede de distribuição Cotiporã (deveria compreender Março/2025 até Fevereiro/2026) |

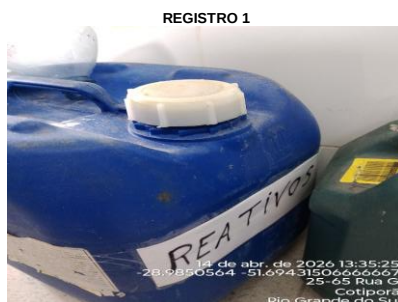
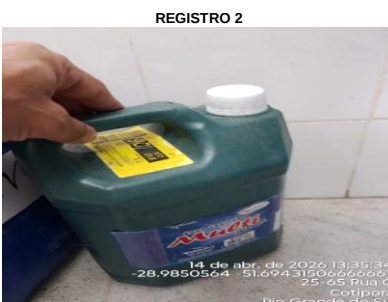
| NC | CÓDIGO DA NC | UNIDADE | Laboratório Operacional (ETA) |
|---|---|---|---|
| GRUPO | PRAZO | NÃO CONFORMIDADE | Descarte inadequado de produtos químicos. |

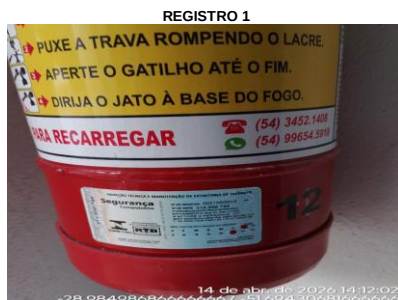
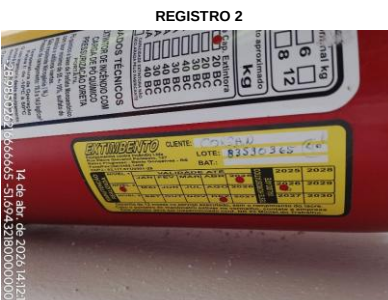
| NC | CÓDIGO DA NC | UNIDADE | Laboratório Operacional (ETA) |
|---|---|---|---|
| 30 | A4.17 | CONSTATAÇÃO | Extintor vencido |
| GRUPO | PRAZO | NÃO CONFORMIDADE | Não proporcionar a segurança das edificações e dos operadores |

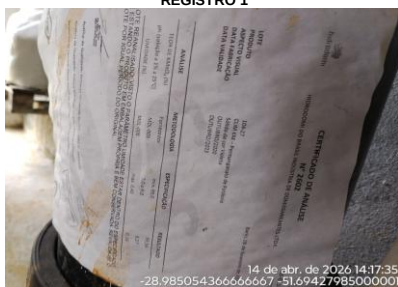
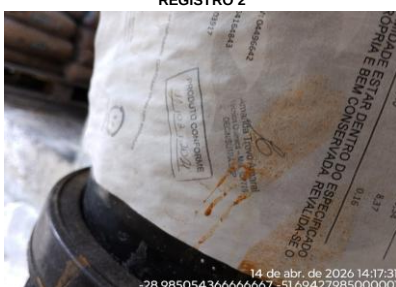
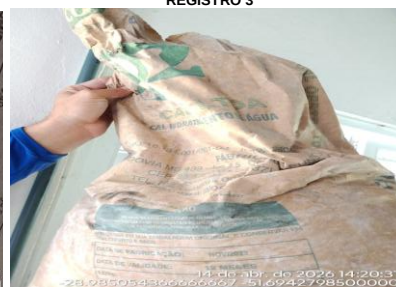
| NC | CÓDIGO DA NC | UNIDADE | ETA - Cotiporã |
|---|---|---|---|
| 2 | 90 dias | OBSERVAÇÃO | Permanganato com validade de Outubro/2023 com revalidação datada de 11/02/2024. |

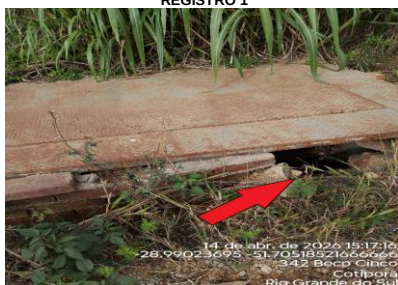
REGISTRO 1

| NC | CÓDIGO DA NC | UNIDADE | EBE 01 - Estação de Bombeamento de Esgoto |

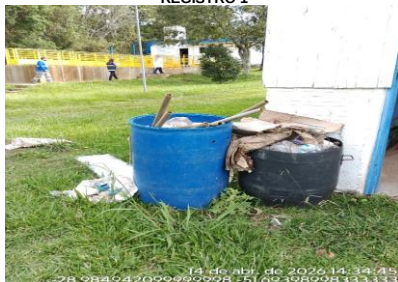
REGISTRO 1

| NC | CÓDIGO DA NC | UNIDADE | ETA - Cotiporã |
|---|---|---|---|
| 35 | A4.17 | CONSTATAÇÃO | Resíduos sólidos acumulados na área da ETA. |

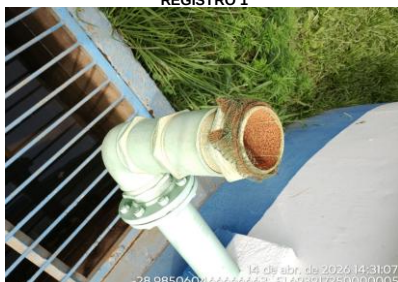
REGISTRO 1

| NC | CÓDIGO DA NC | UNIDADE | Reservatório R-01 |
|---|---|---|---|
| 36 | A5.6 | CONSTATAÇÃO | Tela do suspiro do reservatório danificada. |

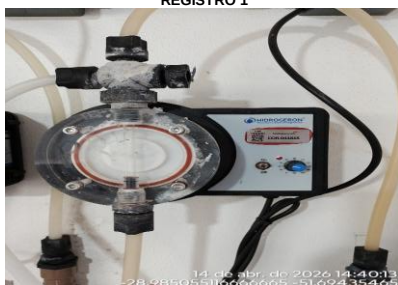
REGISTRO 1

| NC | CÓDIGO DA NC | UNIDADE | ETA - Cotiporã |
|---|---|---|---|
| 37 | A4.7 | CONSTATAÇÃO | Bomba dosadora com vazamento aparente. |

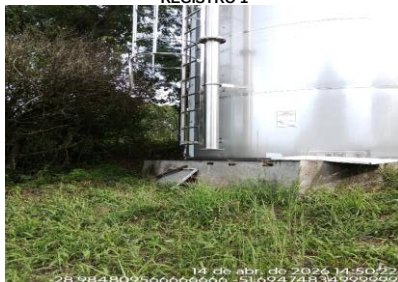
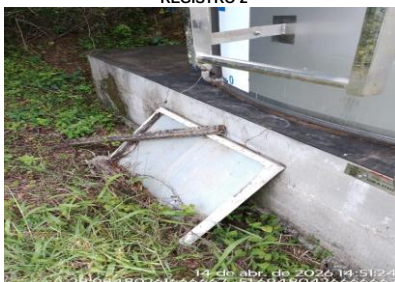
| NC | CÓDIGO DA NC | UNIDADE | Reservatório R-02 |
|---|---|---|---|
| 38 | A2.1 | CONSTATAÇÃO | Placa de identificação está caída, não proporcionando identificação correta da unidade |

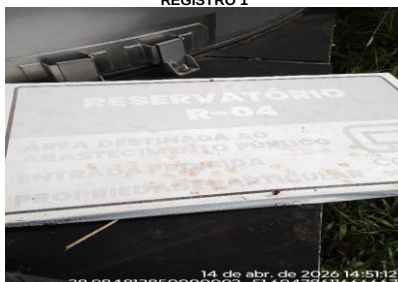
REGISTRO 1

| NC | CÓDIGO DA NC | UNIDADE | Reservatório R-04 |
|---|---|---|---|
| 39 | A2.1 | CONSTATAÇÃO | Placa de identificação está caída e posicionada ao lado de unidade adjacente, não proporcionando identificação correta da unidade |

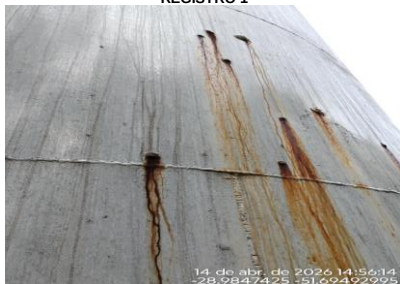
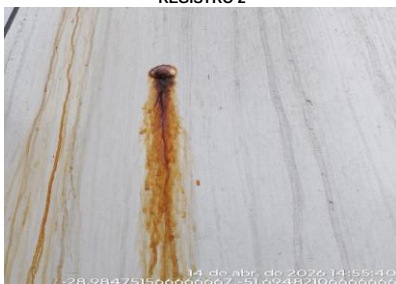
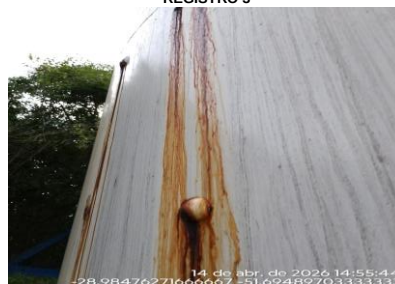
| NC | CÓDIGO DA NC | UNIDADE | Reservatório R-04 |
|---|---|---|---|
| 40 | A5.3 | CONSTATAÇÃO | Vazamento aparente na estrutura do reservatório. |

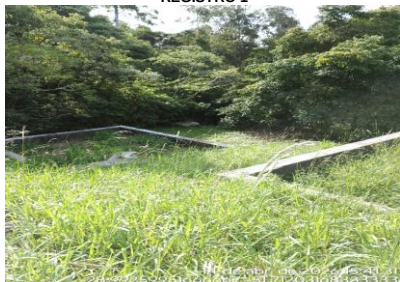
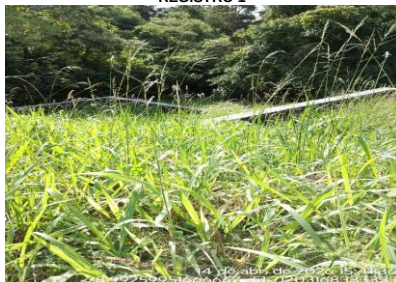
| NC | CÓDIGO DA NC | UNIDADE | Estação de Tratamento de Esgoto - Cotiporã |
|---|---|---|---|
| 41 | A5.19 | CONSTATAÇÃO | Falta de capina/roçada na unidade |

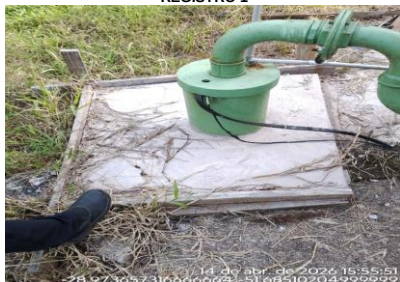
REGISTRO 1

| NC | CÓDIGO DA NC | UNIDADE | Captação Subterrânea - Poço COT 03 |
|---|---|---|---|
| 42 | A2.12 | CONSTATAÇÃO | A laje do poço está rachada. |
| 2 | 365 dias | OBSERVAÇÃO | Laje se encontrava rachada na fiscalização de 2025 (NC 09 Processo nº 765/2026). Estrutura foi refeita mas apresenta rachadura novamente. |

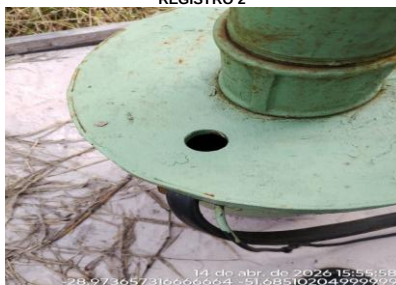
REGISTRO 2

| NC | CÓDIGO DA NC | UNIDADE | Captação Subterrânea - Poço COT 03 |
|---|---|---|---|
| 44 | A2.9 | CONSTATAÇÃO | A porta da casa de químicos da unidade está danificada, permitindo acesso irrestrito. |

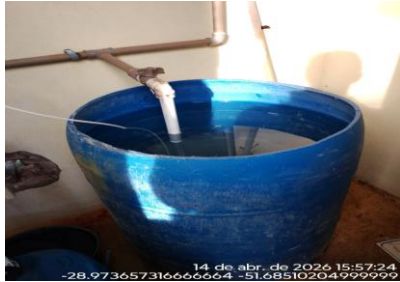
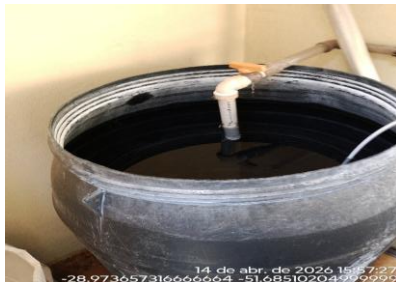
| NC | CÓDIGO DA NC | UNIDADE | Captação Subterrânea - Poço COT 03 |
|---|---|---|---|
| 45 | A2.20 | CONSTATAÇÃO | Ausência de tampa ou dispositivo de proteção a contaminações superficiais ou que impeça a entrada de animais, líquidos ou outras substâncias. |

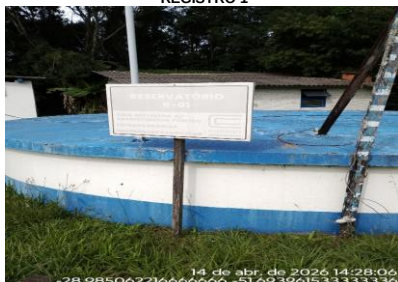
REGISTRO 1

| NC | CÓDIGO DA NC | UNIDADE | Reservatório R02 |
|---|---|---|---|
| 50 | A5.11 | CONSTATAÇÃO | Ausência de laudo de limpeza do reservatório nos últimos doze meses. |

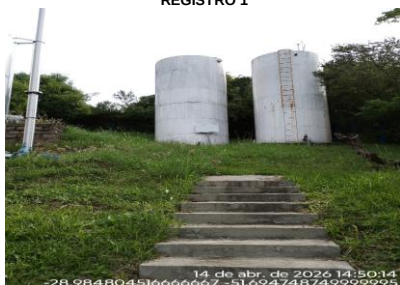
REGISTRO 1

| NC | CÓDIGO DA NC | UNIDADE | Reservatório R04 |
|---|---|---|---|
| 54 | A5.11 | CONSTATAÇÃO | Ausência de laudo de limpeza do reservatório nos últimos doze meses. |

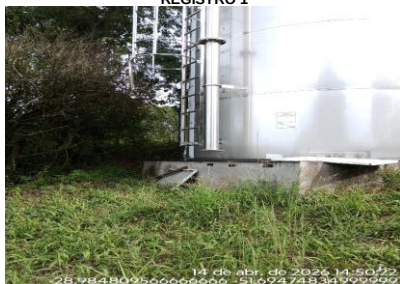
REGISTRO 1

| NC | CÓDIGO DA NC | UNIDADE | Reservatório R04 |
|---|---|---|---|
| 56 | A5.11 | CONSTATAÇÃO | Ausência de laudo de limpeza do reservatório nos últimos doze meses. |
