## RELATÓRIO TÉCNICO DE FISCALIZAÇÃO N. 843/2026 - RTF

### Fiscalização regular das condições do sistema de manejo de resíduos sólidos urbanos do município de Portão/RS.

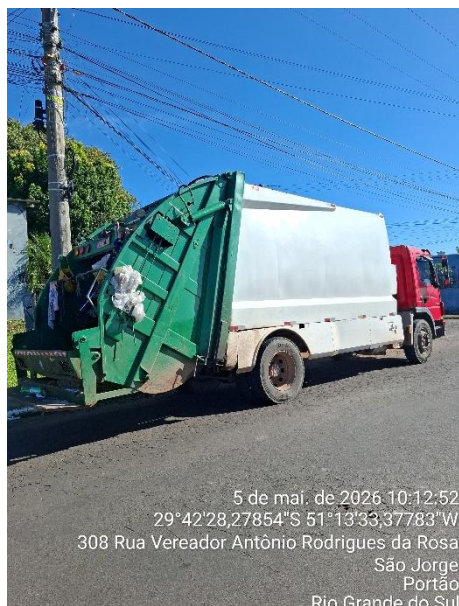
**Figura 3: Caminhão utilizado na coleta de RSU no município de Portão.**

Durante a fiscalização, realizada no período da manhã, foi possível acompanhar diretamente a execução dos serviços de coleta, uma vez que as equipes estavam cumprindo os roteiros previstos para o dia. Além disso, efetuou-se a fiscalização dos veículos, conforme demonstrado na Figura 3.

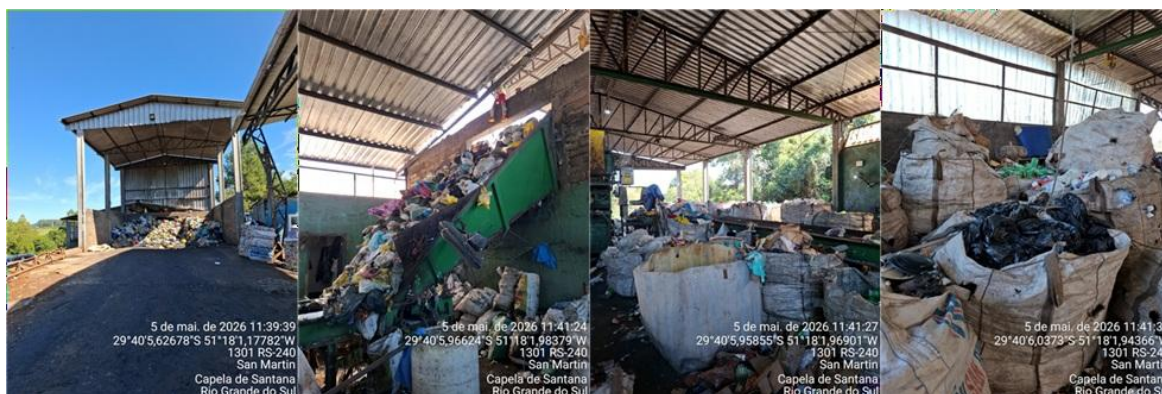
Figura 4: Área de triagem da empresa Sul Coletas

No SMRSU de Portão, a triagem dos resíduos seletivos é realizada pela empresa Sul Coletas. A unidade está localizada no município de Capela de Santana (Figura 4) e opera com a Licença Ambiental Municipal n. 015/2023 vigente. Em termos de infraestrutura, o empreendimento dispõe de balança para caminhões, área de recebimento de resíduos, funil, esteiras de triagem, sistemas de prensagem e enfardamento, além de espaços dedicados ao armazenamento de fardos e ao acondicionamento da caixa de rejeitos.

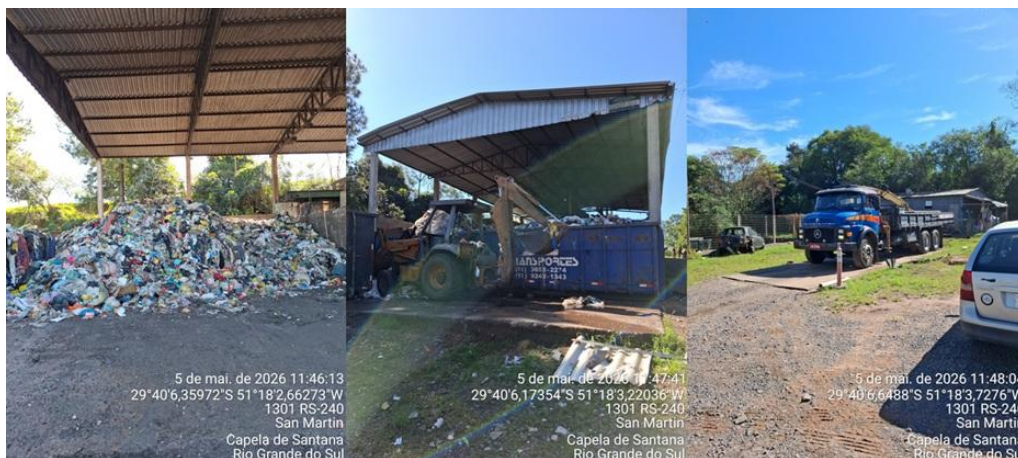
Figura 5: Área de transbordo da empresa Sul Coletas

Os rejeitos resultantes do processo de triagem são direcionados às caçambas da própria empresa (Figura 5) e, posteriormente, encaminhados ao aterro sanitário da CRVR - São Leopoldo (SL).

Constatou-se que a unidade de transbordo dispõe de sistema de balança para a pesagem dos resíduos recebidos e dos rejeitos encaminhados ao aterro sanitário. No entanto, o equipamento encontrava-se em manutenção no dia da fiscalização. Em razão disso, o controle da geração municipal de resíduos estava sendo realizado de forma indireta, baseando-se nos registros de pesagem efetuados no destino final (CRVR – São Leopoldo) e na pesagem dos fardos de materiais recicláveis comercializados pela cooperativa.

Destaca-se que a norma da ANA NR 7/2024 em seu Art. 28 dispõem que cabe ao prestador de serviço identificar e registrar todas as cargas de resíduos recebidas nas unidades de transbordo com informações sobre sua origem, composição, dia e hora de entrada e respectivo peso registrado em balança.

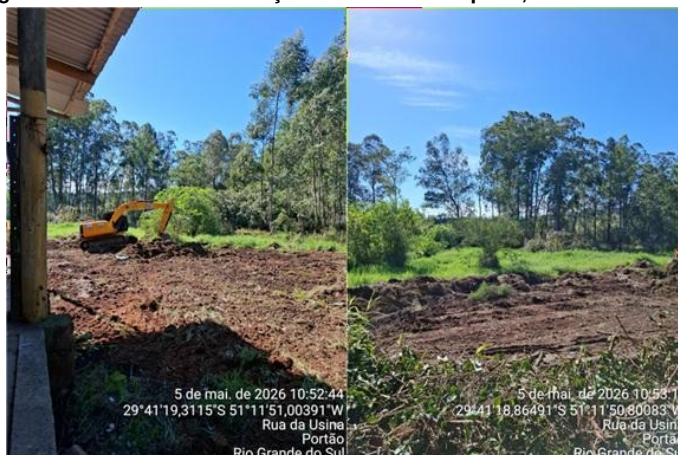
Figura 6: Futura área destinação de resíduos de poda, RCC e volumosos

No que tange à destinação final de resíduos de poda, RCC e volumosos, o município está concluindo a construção de uma área para destinação junto à antiga unidade de triagem municipal (Figura 6). A área já está em fase final de licenciamento com previsão de entrada em operação em um horizonte próximo.

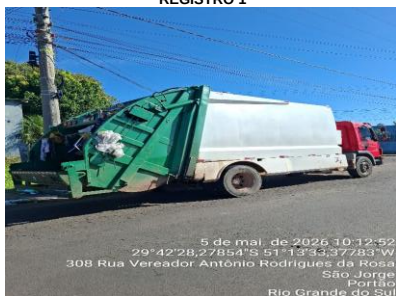
REGISTRO 1

| NC | CÓDIGO DA NC | ATIVIDADE | Coleta (Prestador - Sul Coleta) |
|---|---|---|---|
| 2 | 1.12 | CONSTATAÇÃO | Caminhão coletor sem identificação de contato do prestador de serviços. |
| GRUPO | PRAZO | NÃO CONFORMIDADE | Veículos coletores sem identificação |

| NC | CÓDIGO DA NC | ATIVIDADE | Coleta (Prestador - Sul Coleta) |
|---|---|---|---|
| - | 90 dias | OBSERVAÇÃO | |

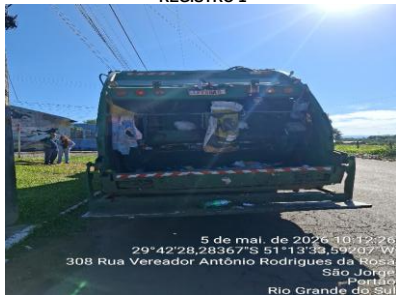
REGISTRO 1

| NC | CÓDIGO DA NC | ATIVIDADE | Coleta (Prestador - Sul Coleta) |
|---|---|---|---|
| 3 | 1.12 | CONSTATAÇÃO | Caminhão coletores com sinal sonoro para a marcha à ré sem funcionamento |
| GRUPO | PRAZO | NÃO CONFORMIDADE | Veículos coletores sem sensor traseiro automático para a marcha à ré |

| NC | CÓDIGO DA NC | ATIVIDADE | Coleta (Prestador - Sul Coleta) |
|---|---|---|---|
| - | 90 dias | OBSERVAÇÃO | |

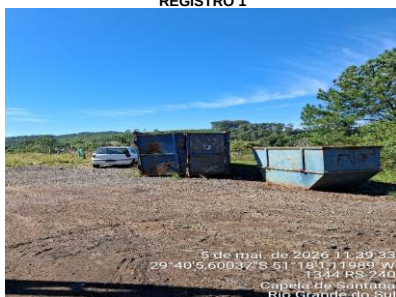
REGISTRO 1

| NC | CÓDIGO DA NC | ATIVIDADE | Triagem (Prestador - Sul Coleta) |
|---|---|---|---|
| 4 | 2.7 | CONSTATAÇÃO | Resíduo de vidro em local sem cobertura podendo acarretar acúmulo de água. |
| GRUPO | PRAZO | NÃO CONFORMIDADE | Armazenamento inadequado de resíduos/rejeitos |

| NC | CÓDIGO DA NC | ATIVIDADE | Triagem (Prestador - Sul Coleta) |
|---|---|---|---|
| - | 180 dias | OBSERVAÇÃO | |

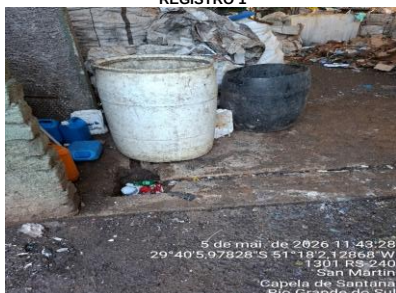
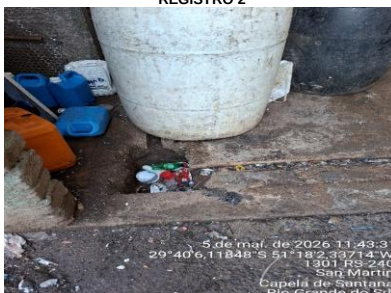
REGISTRO 1

| NC | CÓDIGO DA NC | ATIVIDADE | Triagem (Prestador - Sul Coleta) |
|---|---|---|---|
| 5 | 2.8 | CONSTATAÇÃO | Canaletas do sistema de drenagem de chorume estavam obstruídas |
| GRUPO | PRAZO | NÃO CONFORMIDADE | Unidade sem sistema de drenagem de chorume |

| NC | CÓDIGO DA NC | ATIVIDADE | Triagem (Prestador - Sul Coleta) |
|---|---|---|---|
| - | 365 dias | OBSERVAÇÃO | |

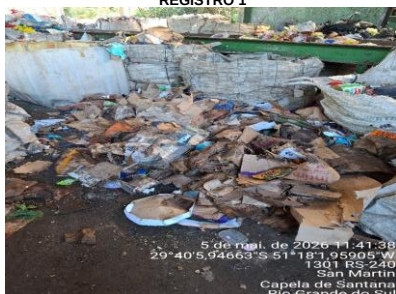
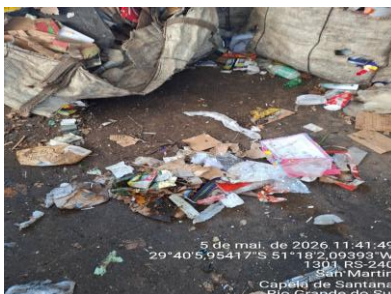
REGISTRO 1

| NC | CÓDIGO DA NC | ATIVIDADE | Triagem (Prestador - Sul Coleta) |
|---|---|---|---|
| 6 | 2.17 | CONSTATAÇÃO | Acúmulo de rejeito no chão da unidade |
| - | 365 dias | OBSERVAÇÃO | A existência de resíduos espalhados pelo chão consiste em risco sanitário para os trabalhadores da unidade de triagem, além de ser indicio de má gestão dos resíduos recebidos. |

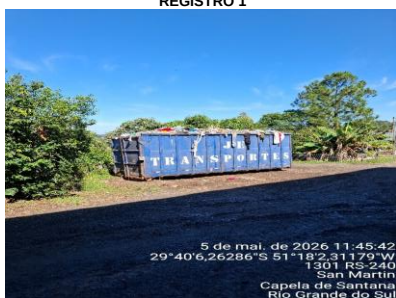
REGISTRO 1

| NC | CÓDIGO DA NC | ATIVIDADE | Transbordo (Prestador - Sul Coleta) |
|---|---|---|---|
| 8 | 3.16 | CONSTATAÇÃO | Havia um contentor extra com rejeitos em local sem cobertura |

| NC | CÓDIGO DA NC | ATIVIDADE | Transbordo (Prestador - Sul Coleta) |
|---|---|---|---|
| - | 180 dias | OBSERVAÇÃO | |

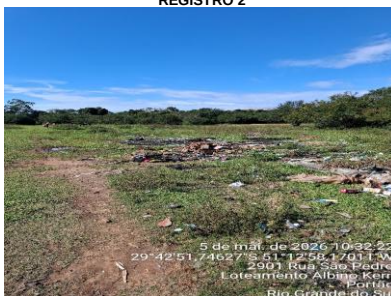
REGISTRO 1

| NC | CÓDIGO DA NC | ATIVIDADE | Passivo ambiental - aterro desativado (Titular) |
|---|---|---|---|
| 9 | 5.18 | CONSTATAÇÃO | Resíduos estão sendo queimados na área de responsabilidade do titular. |

| NC | CÓDIGO DA NC | ATIVIDADE | Passivo ambiental - aterro desativado (Titular) |
|---|---|---|---|
| - | 365 dias | OBSERVAÇÃO | Transferida da NC-08 do TNC 521/2025. |

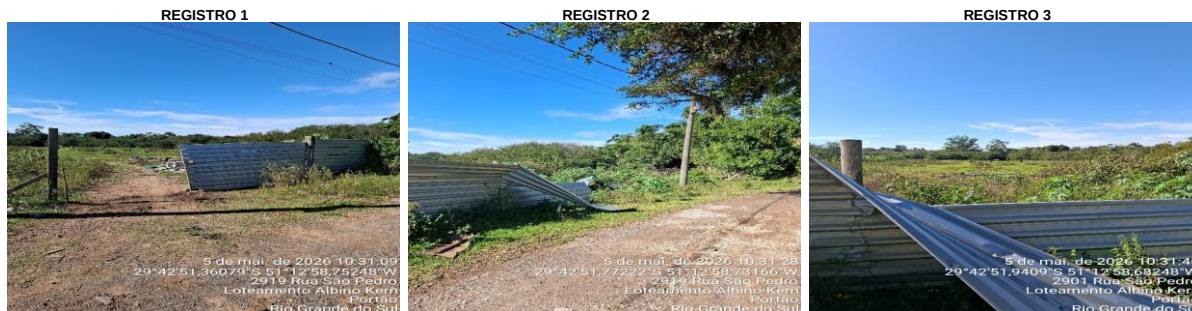
| NC | CÓDIGO DA NC | ATIVIDADE | Passivo ambiental - aterro desativado (Titular) |
|---|---|---|---|
| GRUPO | PRAZO | NÃO CONFORMIDADE | Não isolar a área dando condição ao acesso de pessoas não autorizadas e sem garantir bom estado de limpeza do local |

| NC | CÓDIGO DA NC | ATIVIDADE | Passivo ambiental - aterro desativado (Titular) |
|---|---|---|---|
| - | 365 dias | OBSERVAÇÃO | Transferida da NC-02 do TNC 521/2025. |

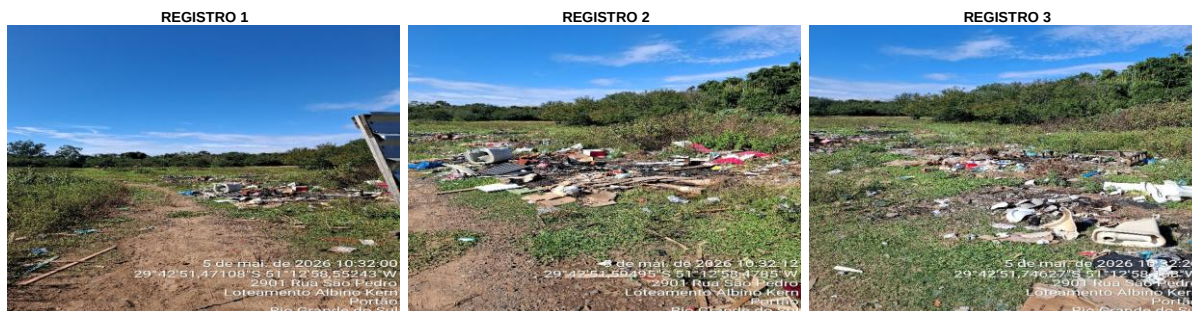
| NC | CÓDIGO DA NC | ATIVIDADE | Passivo ambiental - aterro desativado (Titular) |
|---|---|---|---|
| 11 | 5.18 | CONSTATAÇÃO | Descarte irregular de resíduo em aterro que está sendo monitorado |
| GRUPO | PRAZO | NÃO CONFORMIDADE | Não isolar a área dando condição ao acesso de pessoas não autorizadas e sem garantir bom estado de limpeza do local |

| NC | CÓDIGO DA NC | ATIVIDADE | Passivo ambiental - aterro desativado (Titular) |
|---|---|---|---|
| - | 365 dias | OBSERVAÇÃO | Transferida da NC-01 do TNC 521/2025. |

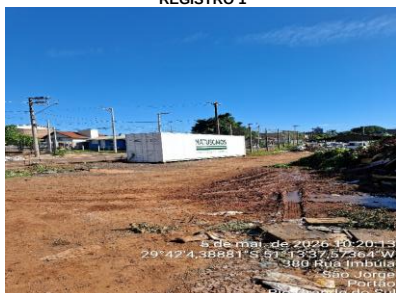
REGISTRO 1

| NC | CÓDIGO DA NC | ATIVIDADE | Local de armazenamento temporário de RCC e resíduo de Podas |
|---|---|---|---|
| 14 | 7.1 | CONSTATAÇÃO | Ausência de identificação no local |

| NC | CÓDIGO DA NC | ATIVIDADE | Local de armazenamento temporário de RCC e resíduo de Podas |
|---|---|---|---|
| - | 365 dias | OBSERVAÇÃO | |

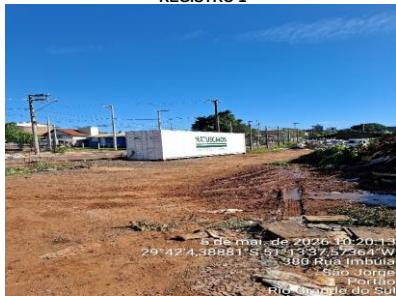
REGISTRO 1

| NC | CÓDIGO DA NC | ATIVIDADE | Local de armazenamento temporário de RCC e resíduo de Podas |
|---|---|---|---|
| 15 | 7.2 | CONSTATAÇÃO | Unidade sem licença de operação vigente |

| NC | CÓDIGO DA NC | ATIVIDADE | Local de armazenamento temporário de RCC e resíduo de Podas |
|---|---|---|---|
| - | 365 dias | OBSERVAÇÃO | |
