### RELATÓRIO TÉCNICO DE FISCALIZAÇÃO N. 909/2026 – RTF

Fiscalização Regular nos Sistemas de  
Abastecimento de Água e Esgotamento  
Sanitário de Veranópolis/ RS.

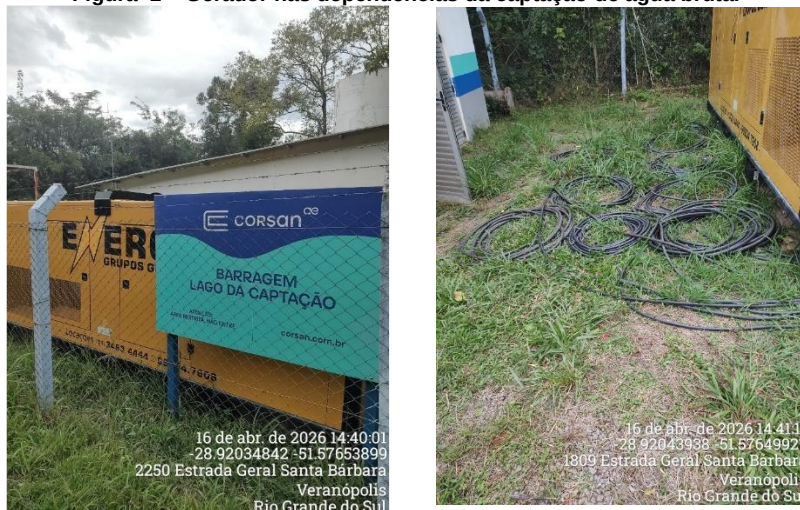
Figura 1 – Gerador nas dependências da captação de água bruta.

Destaca-se a presença de gerador próprio da prestadora de serviço, nas dependências da área de captação, entretanto a estrutura não se encontrava instalada e operacional no momento da fiscalização e toda a estrutura de cabeamento se encontrava exposta no pátio (Figura 1).

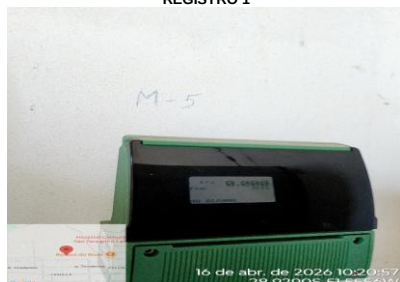
REGISTRO 1

| NC | CÓDIGO DA NC | UNIDADE | ETA - Veranópolis |
|---|---|---|---|
| 20 | A4.19 | CONSTATAÇÃO | Cal com prazo de validade vencido. |
| 2 | 90 dias | OBSERVAÇÃO | Cal com validade de Fevereiro/2025, armazenamento de produtos vencidos sem identificação adequada. |

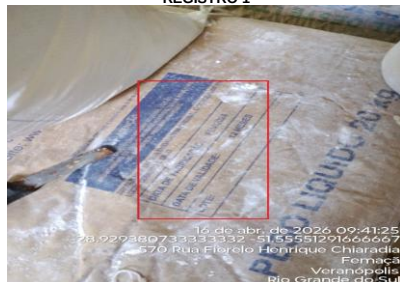
REGISTRO 1

| NC | CÓDIGO DA NC | UNIDADE | Laboratório Operacional (ETA) |
|---|---|---|---|
| 21 | A6.1 | CONSTATAÇÃO | Reagentes químicos armazenados no laboratório com prazo de validade vencido. Sol. Amido 1%, Cloreto de Potássio, DPD, Solução padrão, Permanganato de potássio, Sulfato de sódio, Amido solúvel, Ácido sulfúrico, Ácido oxálico, Potássio alcalino solução. |

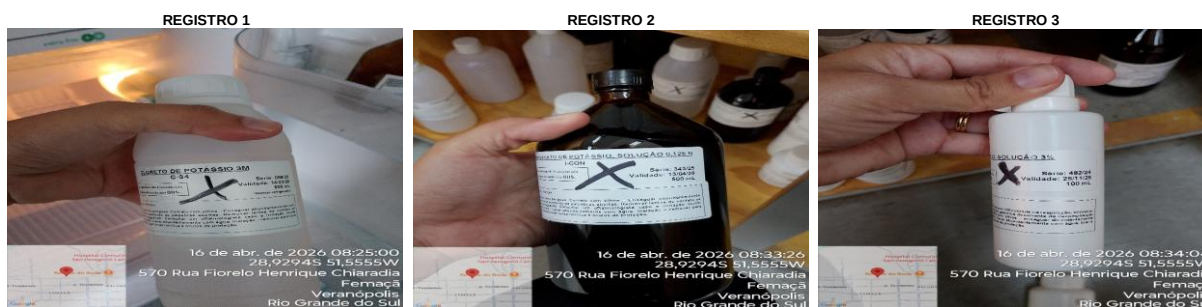
| NC | CÓDIGO DA NC | UNIDADE | Laboratório Operacional (ETA) |
|---|---|---|---|
| GRUPO | PRAZO | NÃO CONFORMIDADE | Armazenamento inadequado de produtos químicos. |
| 2 | 180 dias | OBSERVAÇÃO | Rótulos foram marcados com X, mas não foi feita separação adequada de reagentes de validade vencida dos reagentes em uso regular |

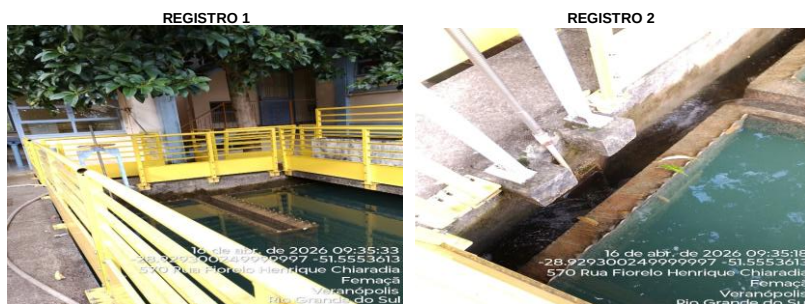
| NC | CÓDIGO DA NC | UNIDADE | ETA - Veranópolis |
|---|---|---|---|
| 23 | A4.24 | CONSTATAÇÃO | Árvores com copa sobre o filtro, podendo a queda de folhas e frutos comprometer a eficácia da estrutura. |
| GRUPO | PRAZO | NÃO CONFORMIDADE | Falta de conservação e manutenção preventiva de unidade. |

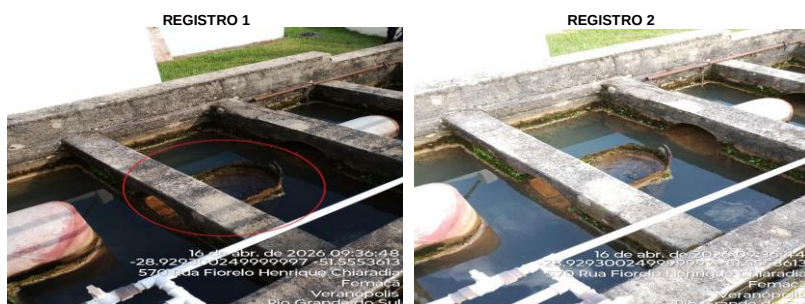
| NC | CÓDIGO DA NC | UNIDADE | ETA - Veranópolis |
|---|---|---|---|
| 24 | A4.24 | CONSTATAÇÃO | Curva da tubulação da chicana vertical do floculador desgastada. |
| GRUPO | PRAZO | NÃO CONFORMIDADE | Falta de conservação e manutenção preventiva de unidade. |

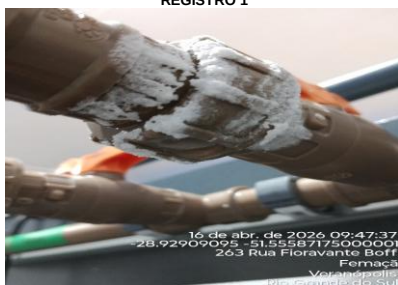
REGISTRO 1

| NC | CÓDIGO DA NC | UNIDADE | ETA - Veranópolis |
|---|---|---|---|
| 25 | A4.7 | CONSTATAÇÃO | Conexão do equipamento gerador de hipoclorido de sódio com vazamento aparente. |

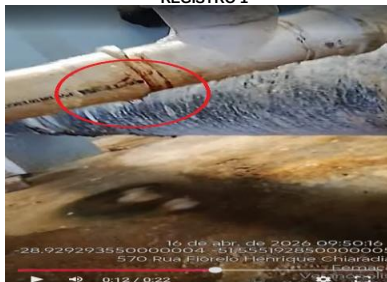
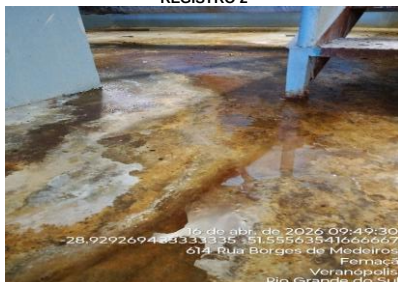
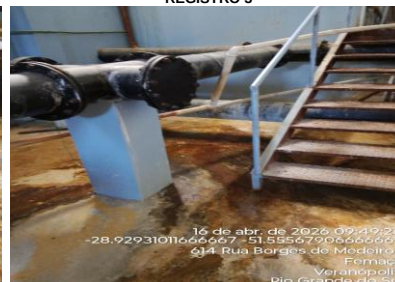
| NC | CÓDIGO DA NC | UNIDADE | ETA - Veranópolis |
|---|---|---|---|
| 26 | A4.13 | CONSTATAÇÃO | Vazamento aparente nos registros e conexões. |
| 2 | 365 dias | OBSERVAÇÃO | Elaborada filmagem. |

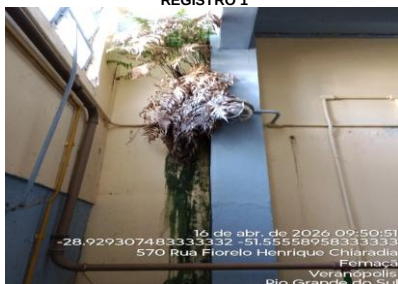
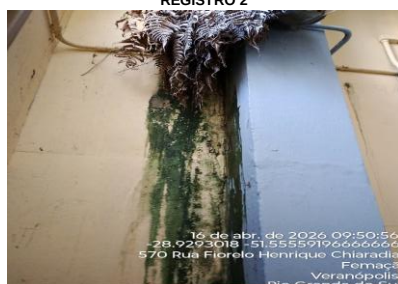
| NC | CÓDIGO DA NC | UNIDADE | ETA - Veranópolis |
|---|---|---|---|
| 27 | A4.24 | CONSTATAÇÃO | Presença de vegetação na parede da unidade. |
| 2 | 365 dias | OBSERVAÇÃO | Indícios de infiltração e acúmulo de umidade |

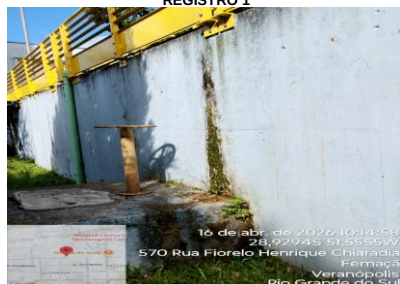
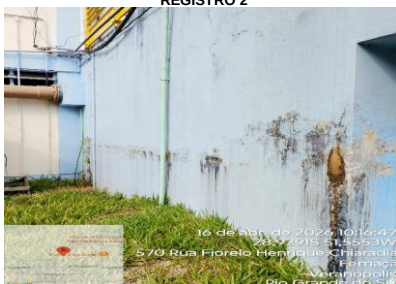
| NC | CÓDIGO DA NC | UNIDADE | ETA - Veranópolis |
|---|---|---|---|
| 30 | A4.24 | CONSTATAÇÃO | Infiltração aparente na estrutura do bloco hidráulico. |

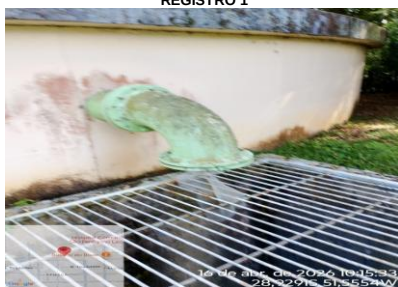
REGISTRO 1

| NC | CÓDIGO DA NC | UNIDADE | ETA - Veranópolis |
|---|---|---|---|
| 32 | A4.24 | CONSTATAÇÃO | Excesso de vegetação na caixa de manobra. |

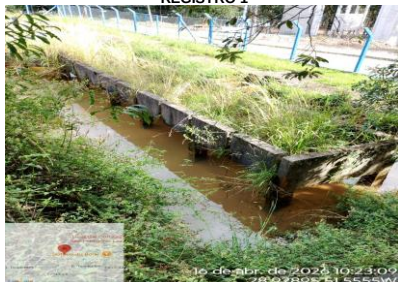
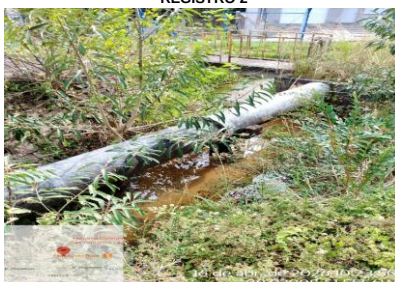
| NC | CÓDIGO DA NC | UNIDADE | ETA - Veranópolis |
|---|---|---|---|
| 33 | A4.24 | CONSTATAÇÃO | Excesso de vegetação no local de acúmulo da água da lavagem dos filtros. |

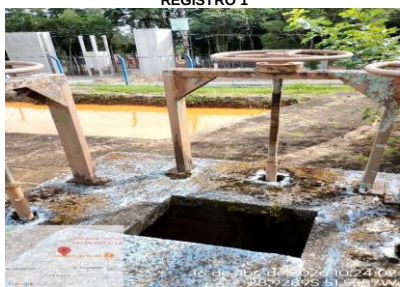
REGISTRO 1

| NC | CÓDIGO DA NC | UNIDADE | ETA - Veranópolis |
|---|---|---|---|
| 35 | A4.13 | CONSTATAÇÃO | Vazamento aparente nos registros e conexões. |

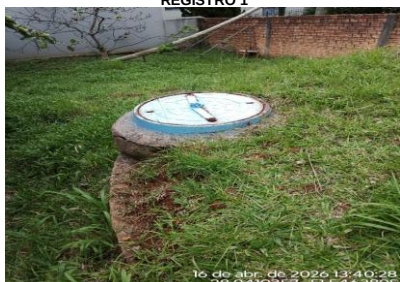
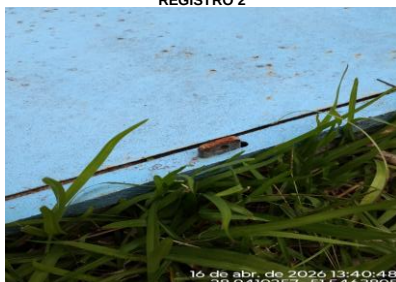
| NC | CÓDIGO DA NC | UNIDADE | Reservatório - R09 |
|---|---|---|---|
| 36 | A5.5 | CONSTATAÇÃO | Tampa de abertura sem dispositivo de travamento. |

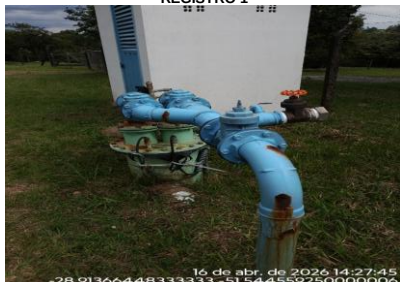
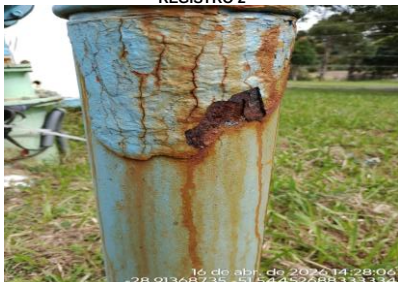
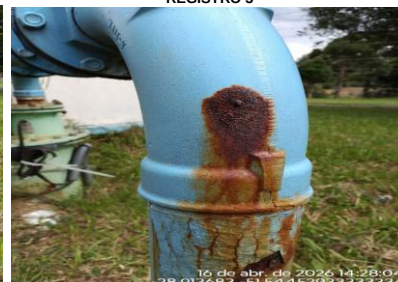
| NC | CÓDIGO DA NC | UNIDADE | Booster Vila Flores |
|---|---|---|---|
| 39 | A3.5 | CONSTATAÇÃO | Vazamento aparente na estrutura do booster. |

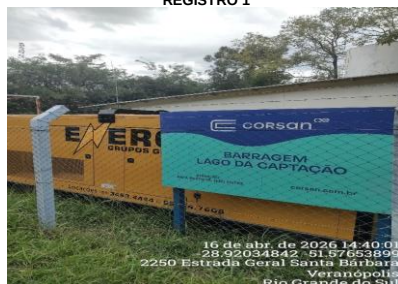
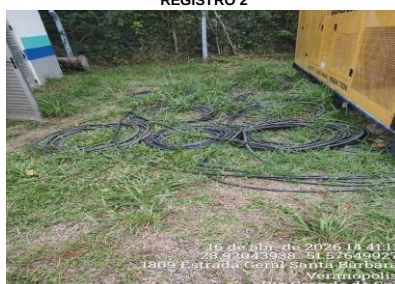
| NC | CÓDIGO DA NC | UNIDADE | Captação - Barragem Arroio Retiro |
|---|---|---|---|
| 42 | A1.22 | CONSTATAÇÃO | Equipamento não operacional, gerador não instalado. |

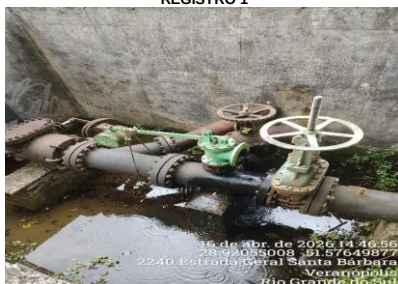
REGISTRO 1

| NC | CÓDIGO DA NC | UNIDADE | Captação - Barragem Arroio Retiro |
|---|---|---|---|
| 43 | - | CONSTATAÇÃO | Extravazamento excessivo na válvula de allívio. |

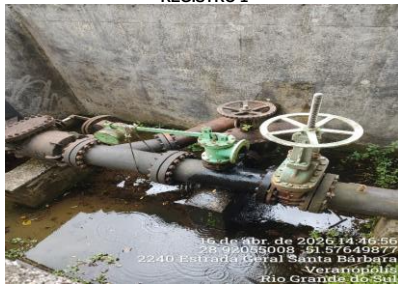
REGISTRO 1

| NC | CÓDIGO DA NC | UNIDADE | Captação - Barragem Arroio Retiro |
|---|---|---|---|
| 44 | - | CONSTATAÇÃO | Acúmulo de água na caixa de manobra, drenagem insuficiente; |

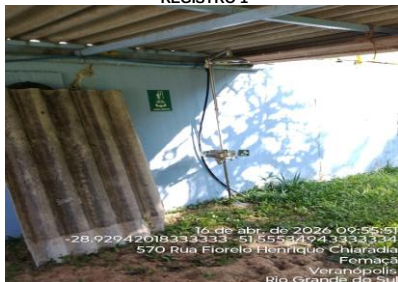
REGISTRO 1

| NC | CÓDIGO DA NC | UNIDADE | ETA Veranópolis |
|---|---|---|---|
| 65 | A3.14 | <b>CONSTATAÇÃO</b> | O chuveiro está localizado em local distante do laboratório, na garagem. |
| 2 | 365 dias | <b>OBSERVAÇÃO</b> | Reincidência da NC 37 do processo nº 360/2024 |

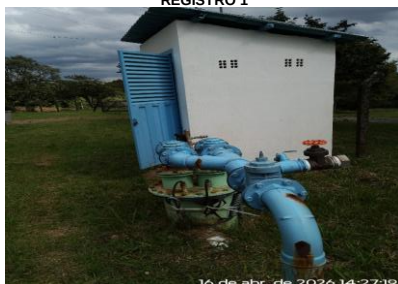
REGISTRO 1

| NC | CÓDIGO DA NC | UNIDADE | EBAT - Booster Vila Flores |
|---|---|---|---|
| 66 | A2.1 | <b>CONSTATAÇÃO</b> | Não há identificação por placa ou outro meio. |
| 2 | 365 dias | <b>OBSERVAÇÃO</b> | Reincidência da NC 28 do processo nº 360/2024 |
