### RELATÓRIO TÉCNICO DE FISCALIZAÇÃO N. 992/2024 – RTF

**Fiscalização regular inicial no Sistema de Drenagem e de Manejo das Águas Pluviais de Pelotas/RS.**

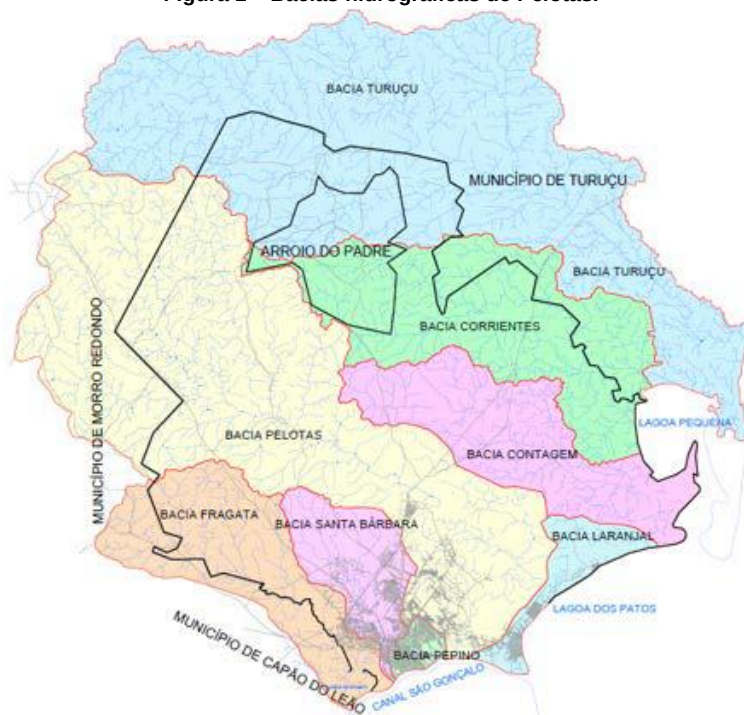
Figura 1 – Bacias hidrográficas de Pelotas.

No município, são identificadas sete bacias hidrográficas: Corrientes, Contagem, Pelotas, Moreira/Fragata, Santa Bárbara, Turuçu e Costeira/Laranjal, representadas na Figura 1.

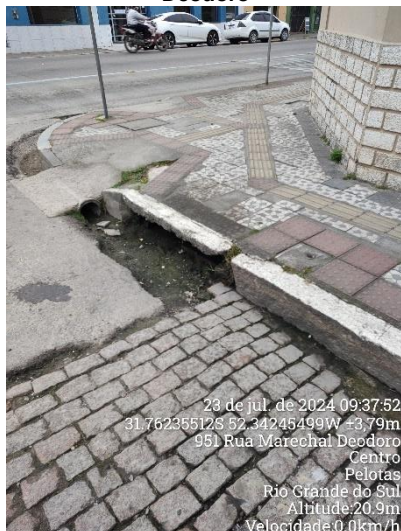
**Figura 3 – Microdrenagem ponto 1 – Rua Marechal Deodoro**

- Ponto 1: Foram observadas bocas de lobo próximas as esquinas, com distância de aproximadamente 90m que podem ser insuficientes para drenagem pluvial (Figura 3).
- Ponto 2: A intervenção de desobstrução da tubulação foi indicada inicialmente como um procedimento de limpeza, contudo no local foi verificado o caráter emergencial devido ao presente acúmulo de águas servidas (Figura 4).

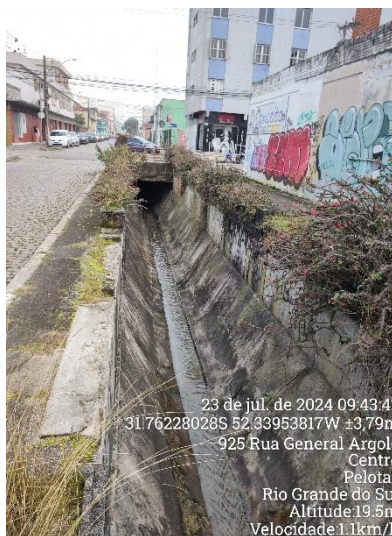
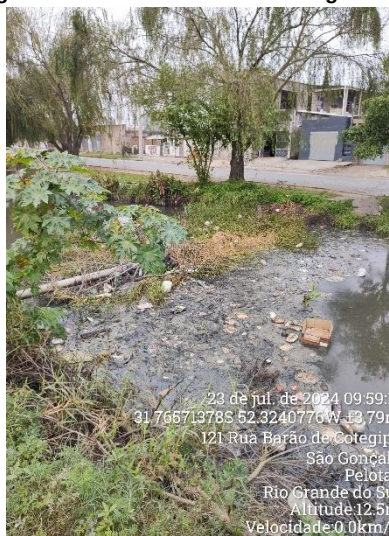
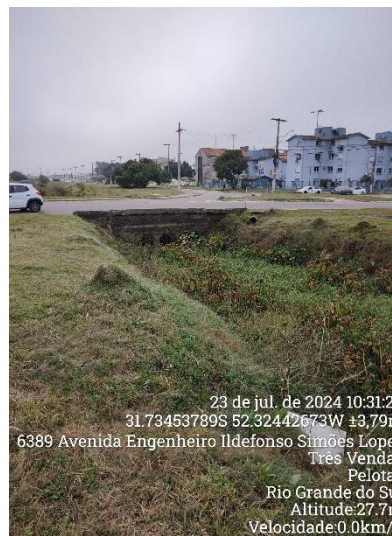
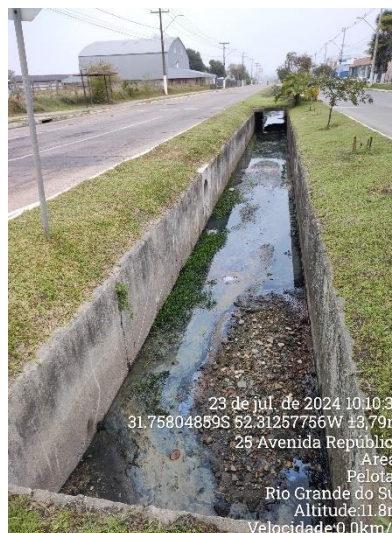
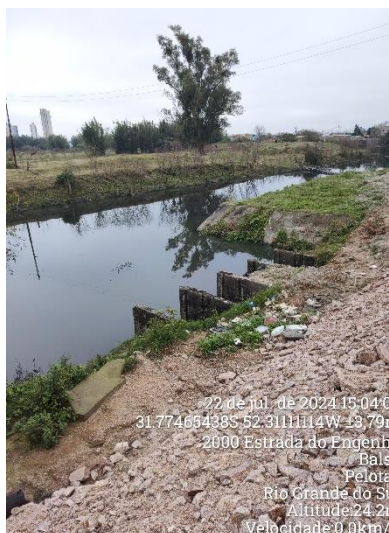
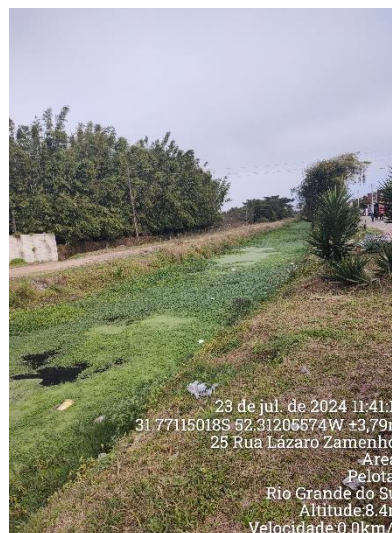
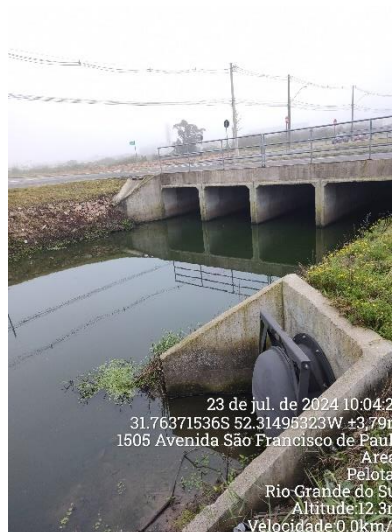
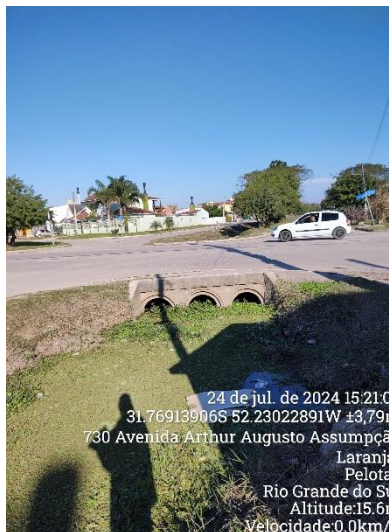
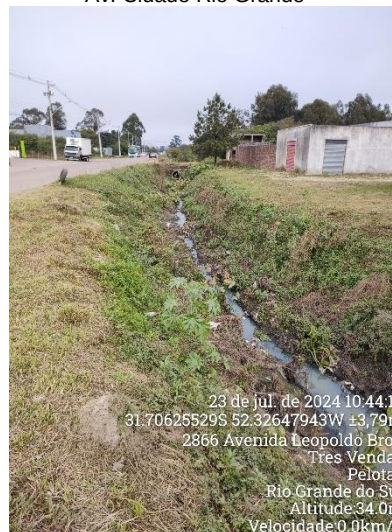
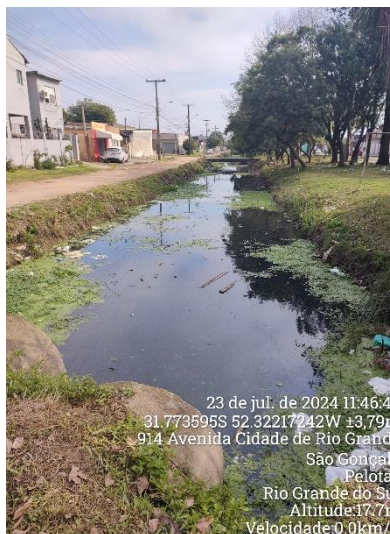
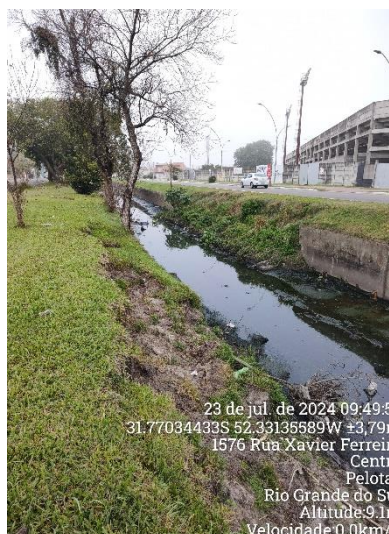
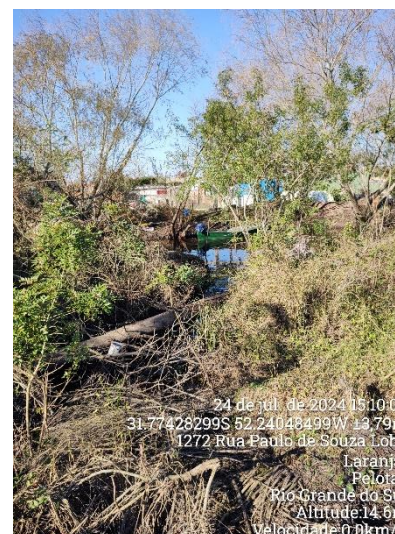
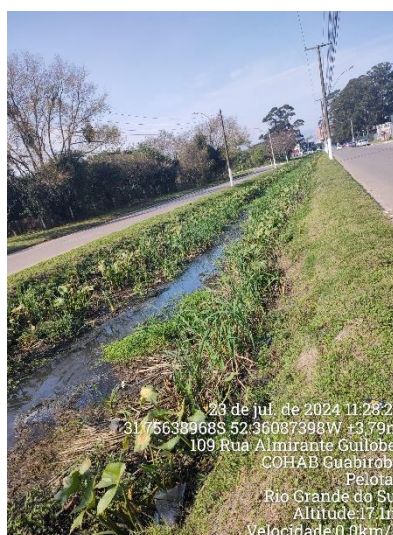
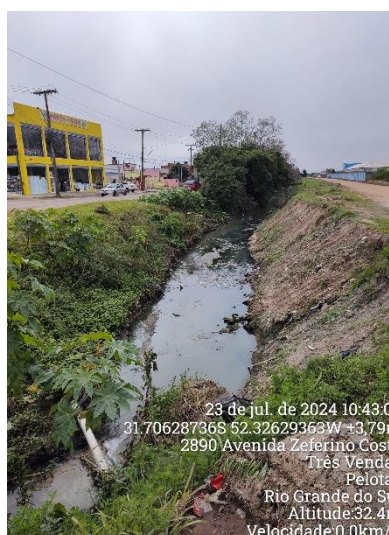
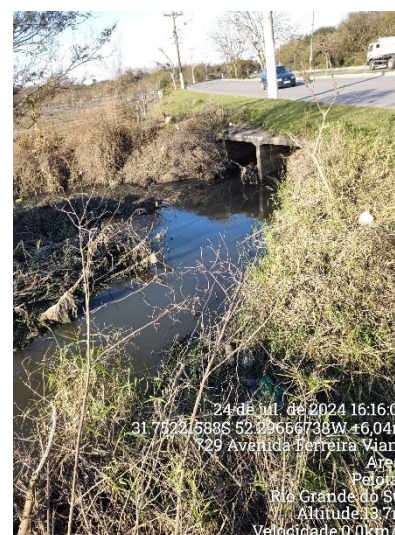
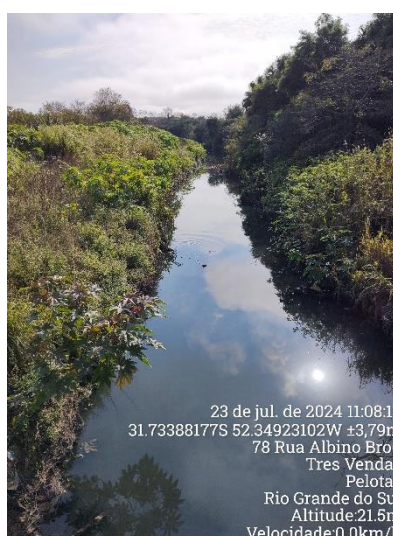
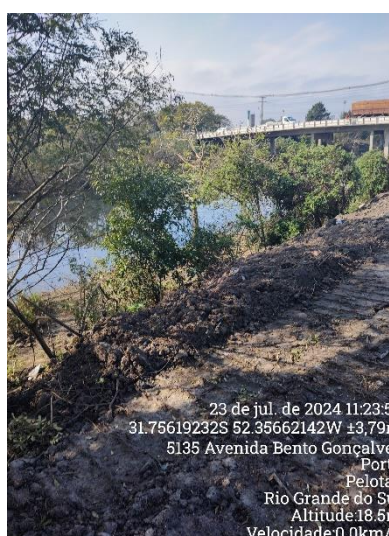
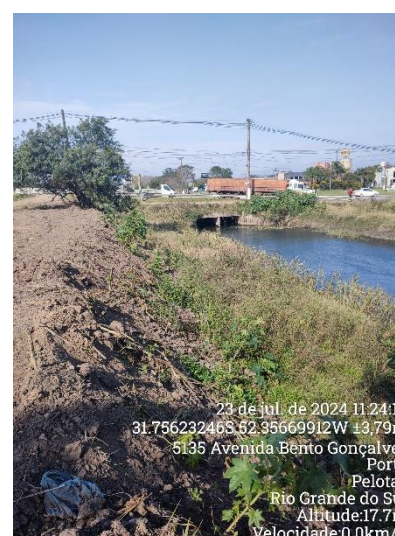
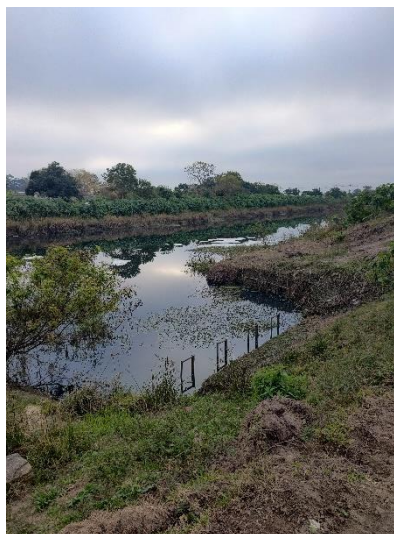
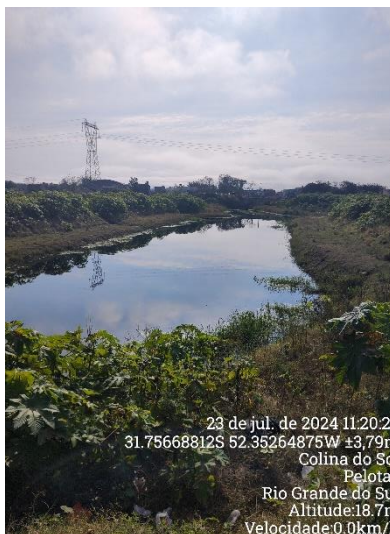
Figura 5 – Trechos de macrodrenagem fiscalizados.

A análise visual dos canais fiscalizados (Figura 5) indicou a presença significativa de resíduos sólidos urbanos e, possivelmente, de efluentes sanitários. A ausência de fluxo em alguns trechos no momento da fiscalização, e a elevada concentração de macrófitas sugerem a ocorrência de eutrofização, indicando a má qualidade da água e o possível comprometimento da eficiência do sistema de drenagem. Não foram identificados registros de fiscalização das ligações de drenagem/esgotamento sanitário.

A equipe técnica do Sanep informou que realiza periodicamente a manutenção, desobstrução e limpeza das redes e estruturas de macrodrenagem, Contudo, não foram apresentados no dia da fiscalização documentos contendo os registros do histórico das atividades de limpeza preventivas ou emergenciais nas redes de macrodrenagem. Além disso, também não foram disponibilizadas ordens de serviço que comprovem a execução destas.

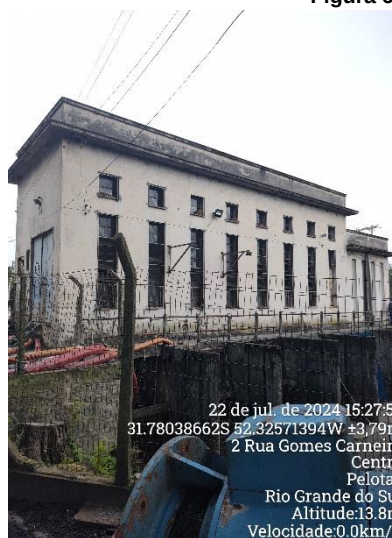
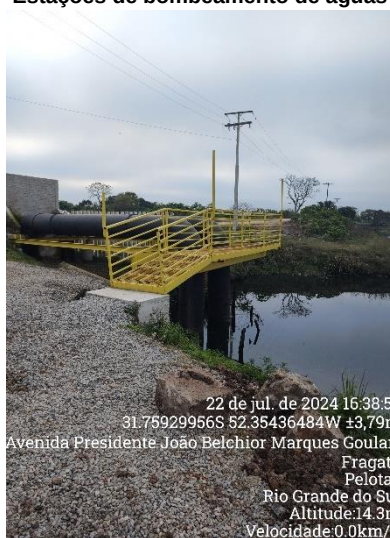
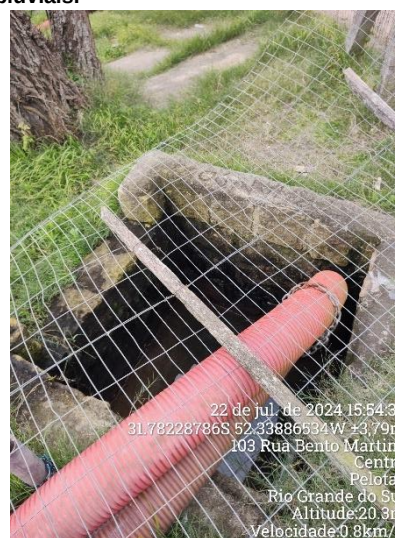
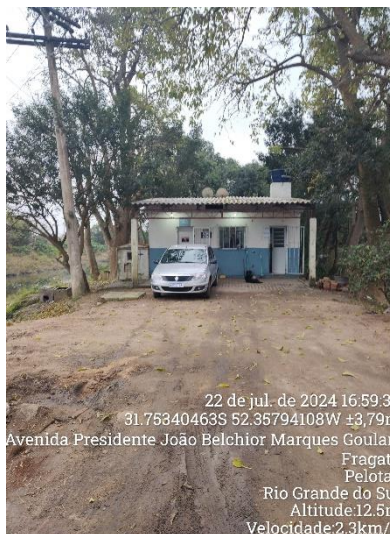
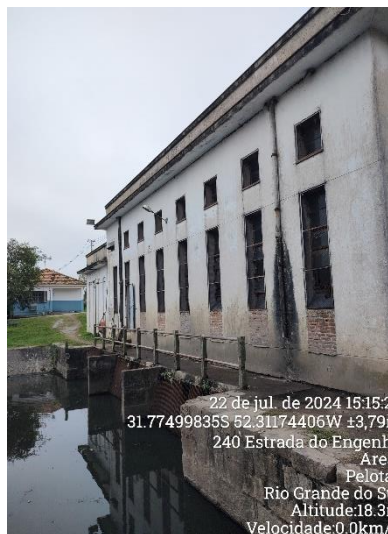
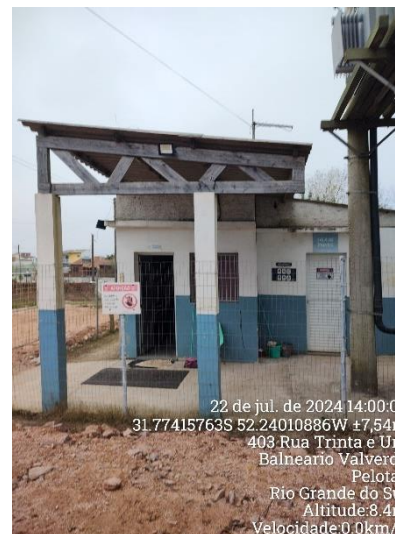
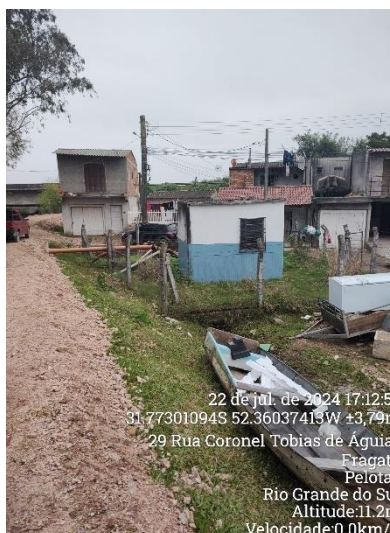
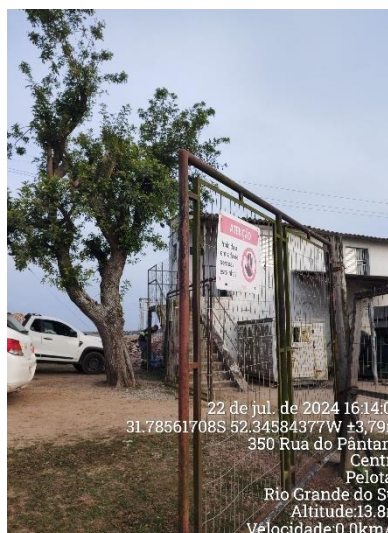
**Figura 6 – Estações de bombeamento de águas pluviais.**

O SDMAPU conta com 7 estações de bombeamento responsáveis pela remoção das águas pluviais internas aos polders, direcionando-as para áreas externas. Todas as unidades de bombeamento foram fiscalizadas, e constam identificadas na Figura 6 e Tabela 3.

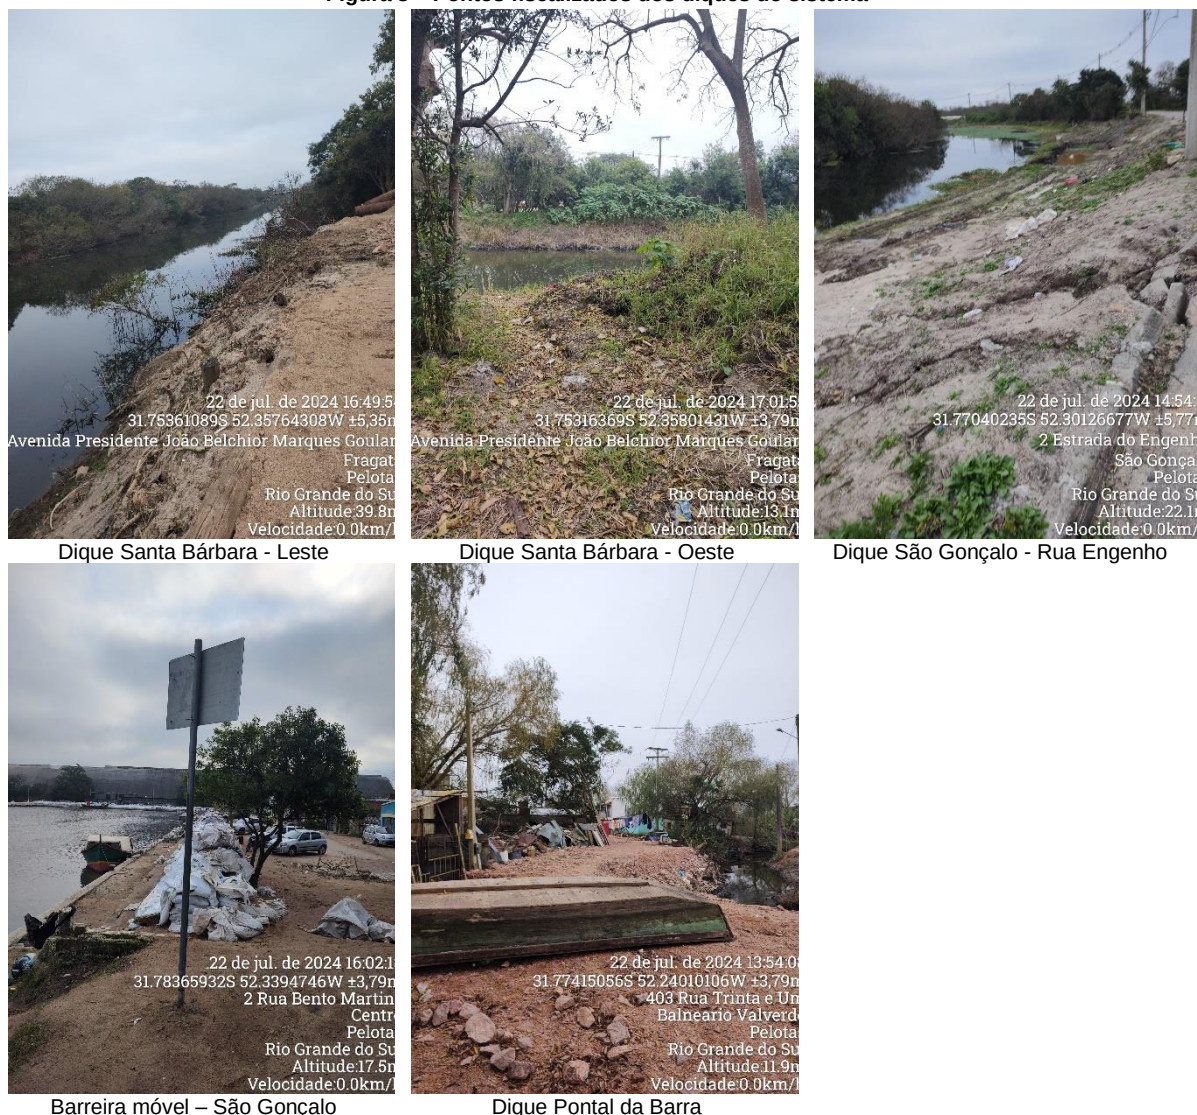
**Figura 8 – Pontos fiscalizados dos diques do sistema**

**Dique Pontal da Barra:** A extensão total e o polder formado por este dique não foram completamente identificados. No trecho inspecionado, o dique consta sob a rua Nova Prata e foi possível observar um recente alteamento e grande número de residências construídas sobre o corpo do dique, o que pode comprometer sua integridade estrutural.

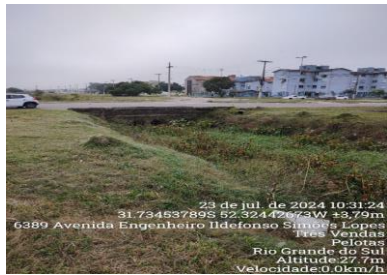
REGISTRO 01

| NC | CÓDIGO DA NC | UNIDADE | GESTÃO E PLANEJAMENTO DE DRENAGEM URBANA E MANEJO DE ÁGUAS PLUVIAIS |
|---|---|---|---|
| - | 365 dias | OBSERVAÇÃO | Considerando as Licenças de operação de limpeza - LO 110/2021, LO 149/2021, LO 15/2022, LO 188/2023, LO 311/2022, LO 330/2023, LO 411/2020, LO 422/2020, LO 92/2021, LO 423/2020.<br>CONSEMA 372/2018 - CODRAM 3514; Lei Federal 11.445/2007, Art. 2º - Inc. IV |

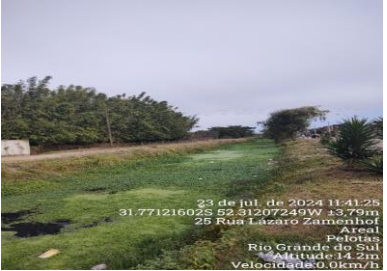
REGISTRO 01

| NC | CÓDIGO DA NC | UNIDADE | GESTÃO E PLANEJAMENTO DE DRENAGEM URBANA E MANEJO DE ÁGUAS PLUVIAIS |
|---|---|---|---|
| 14 | 9.8 | CONSTATAÇÃO | Ausência de licenciamento ambiental para a limpeza de canais de macrodrenagem, ou licença ambiental vencida, ou licenciamento não abrange a totalidade da rede de macrodrenagem. Canal Avenida Cidade Ro Grande não abrangido pelas licenças de limpeza da rede de macrodrenagem. |
| - | 365 dias | OBSERVAÇÃO | Considerando as Licenças de operação de limpeza - LO 110/2021, LO 149/2021, LO 15/2022, LO 188/2023, LO 311/2022, LO 330/2023, LO 411/2020, LO 422/2020, LO 92/2021, LO 423/2020.<br>CONSEMA 372/2018 - CODRAM 3514; Lei Federal 11.445/2007, Art. 2º - Inc. IV |

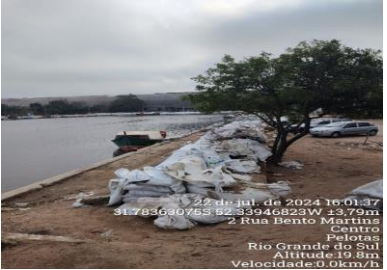
REGISTRO 1

| NC | CÓDIGO DA NC | UNIDADE | GESTÃO E PLANEJAMENTO DE DRENAGEM URBANA E MANEJO DE ÁGUAS PLUVIAIS |
|---|---|---|---|
| 15 | 12.8 | CONSTATAÇÃO | Não há informações sobre a cota de inundação suportada pelo sistema de proteção contra cheias (considerando diques fixos, barreiras móveis, estações de bombeamento e canais), ou não houve atualização da cota de inundação suportada nos últimos 2 anos. |
| - | 365 dias | OBSERVAÇÃO | Registro 1 - Barreiras móveis na área do Quadrado.<br>Registro 2 - Dique São Gonçalo - Rua do Engenho<br>Registro 3 - Dique Santa Bárbara Oeste |

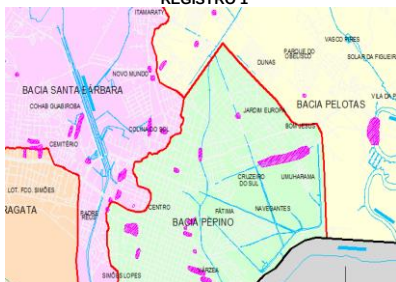
## REGISTRO 1

| NC | CÓDIGO DA NC | UNIDADE | MANEJO DE ÁGUAS PLUVIAIS |
|---|---|---|---|
| - | 365 dias | OBSERVAÇÃO | Mapeamento é realizado em áreas de alagamentos recorrentes, contudo a esta tipologia não tem capacidade de identificar áreas sujeitas a eventos de alta magnitude. Registro 1 - PMSB de Pelotas (2018).<br>Base legal - Lei Federal 12.608/2012. |

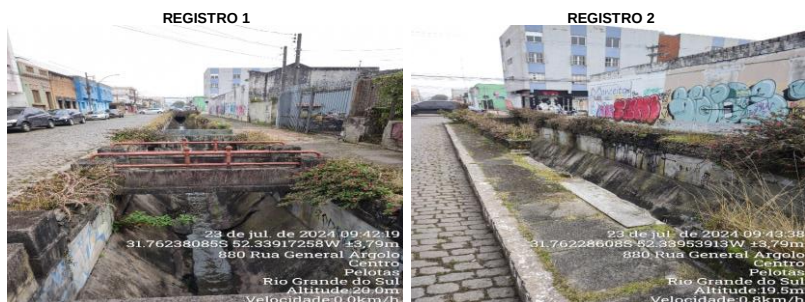
| NC | CÓDIGO DA NC | UNIDADE | MACRODRENAGEM - Canal do Argolo |
|---|---|---|---|
| 26 | 11.2 | CONSTATAÇÃO | Canal de drenagem apresenta danos estruturais aparentes com presença de trincas e rachaduras e trechos sem guarda corpo. |
| GRUPO | PRAZO | NÃO CONFORMIDADE | Falta de conservação e manutenção preventiva de unidade. |

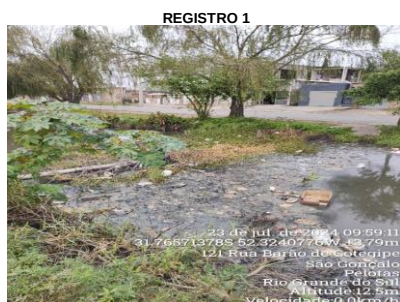
| NC | CÓDIGO DA NC | UNIDADE | MACRODRENAGEM - Canal Av Bento Gonçalves |
| 27 | 10.10 | CONSTATAÇÃO | Tubulação representa obstáculo no canal de drenagem, represamento de resíduos flutuantes. |
| GRUPO | PRAZO | NÃO CONFORMIDADE | Falta de conservação e manutenção preventiva de unidade. |

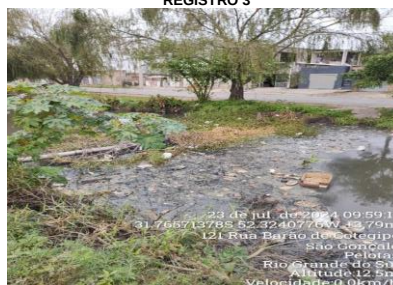
REGISTRO 3

| NC | CÓDIGO DA NC | UNIDADE | MACRODRENAGEM - Canal Av Eng Ildefonso |
| 29 | 10.2 | CONSTATAÇÃO | Excesso de vegetação no canal de drenagem, representando possível obstáculo para o fluxo de água e indicando de eutrofização do canal. |
| GRUPO | PRAZO | NÃO CONFORMIDADE | Falta de conservação e manutenção preventiva de unidade. |

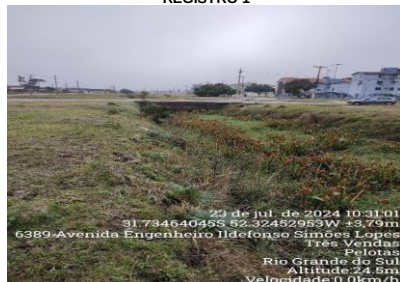
REGISTRO 1

| NC | CÓDIGO DA NC | UNIDADE | MACRODRENAGEM - Canal Av Ferreira Viana |
| 30 | 10.2 | CONSTATAÇÃO | Acúmulo excessivo de sedimentos e resíduos de construção civil no leito canal de drenagem. |
| GRUPO | PRAZO | NÃO CONFORMIDADE | Falta de conservação e manutenção preventiva de unidade. |

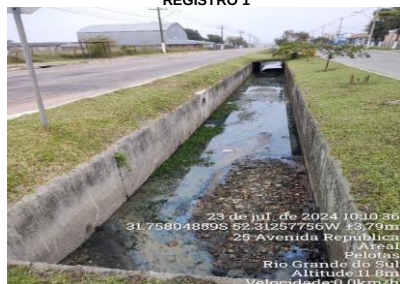
REGISTRO 1

| NC | CÓDIGO DA NC | UNIDADE | MACRODRENAGEM - Canal das Bombas - Av Cidade Rio Grande |
| 31 | 10.2 | CONSTATAÇÃO | Acúmulo excessivo de sedimentos e resíduos na margem do canal de drenagem. |
| GRUPO | PRAZO | NÃO CONFORMIDADE | Falta de conservação e manutenção preventiva de unidade. |

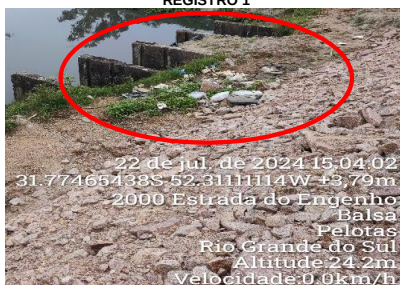
REGISTRO 1

| NC | CÓDIGO DA NC | UNIDADE | MACRODRENAGEM - Canal das Bombas - Av Cidade Rio Grande |
| 32 | 10.2 | CONSTATAÇÃO | Excesso de vegetação no canal de drenagem, representando possível obstáculo para o fluxo de água e indicando de eutrofização do canal. |
| GRUPO | PRAZO | NÃO CONFORMIDADE | Falta de conservação e manutenção preventiva de unidade. |

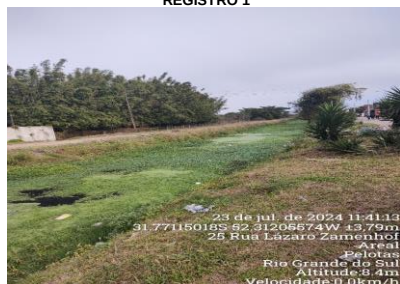
REGISTRO 1

| NC | CÓDIGO DA NC | UNIDADE | MACRODRENAGEM - Canal das Bombas - Av Cidade Rio Grande |
| 33 | 10.2 | CONSTATAÇÃO | Sinais de erosão fluvial no canal. |

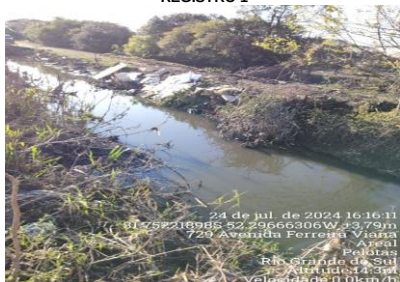
REGISTRO 1

| NC | CÓDIGO DA NC | UNIDADE | MACRODRENAGEM - Canal Dunas |
| 35 | 10.2 | CONSTATAÇÃO | Sinais de erosão fluvial no canal. |
| GRUPO | PRAZO | NÃO CONFORMIDADE | Falta de conservação e manutenção preventiva de unidade. |

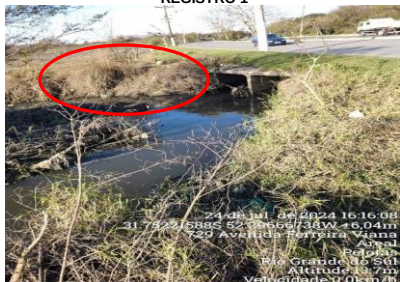
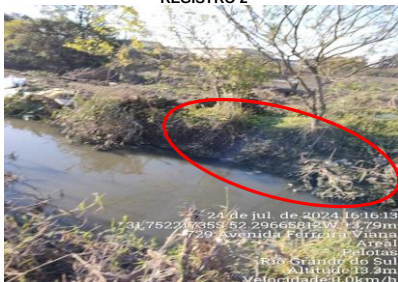
REGISTRO 1

| NC | CÓDIGO DA NC | UNIDADE | MACRODRENAGEM - Canal Espírito |
| 36 | 10.2 | CONSTATAÇÃO | Excesso de vegetação no canal de drenagem, representando possível obstáculo para o fluxo de água e indicando de eutrofização do canal. |
| GRUPO | PRAZO | NÃO CONFORMIDADE | Falta de conservação e manutenção preventiva de unidade. |

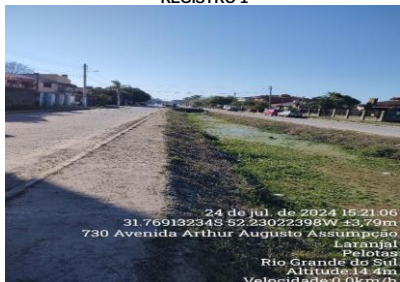
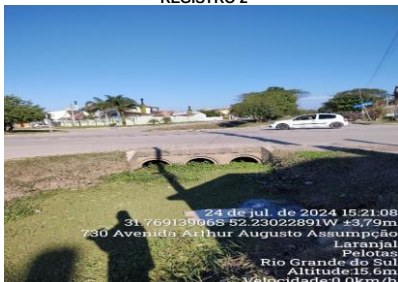
REGISTRO 1

| NC | CÓDIGO DA NC | UNIDADE | MACRODRENAGEM - Canal Meneghetti |
| 37 | 10.2 | CONSTATAÇÃO | Excesso de vegetação no canal de drenagem, representando possível obstáculo para o fluxo de água e indicando de eutrofização do canal. |
| GRUPO | PRAZO | NÃO CONFORMIDADE | Falta de conservação e manutenção preventiva de unidade. |

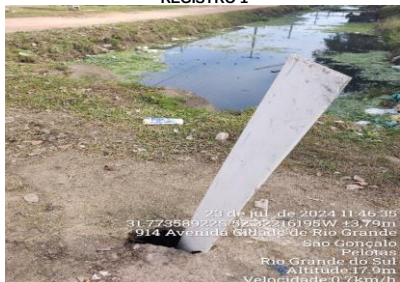
REGISTRO 1

| NC | CÓDIGO DA NC | UNIDADE | MACRODRENAGEM - Canal Meneghetti |
| 39 | 10.2 | CONSTATAÇÃO | Acúmulo de resíduos sólidos urbanos no canal de drenagem. |
| GRUPO | PRAZO | NÃO CONFORMIDADE | Falta de conservação e manutenção preventiva de unidade. |

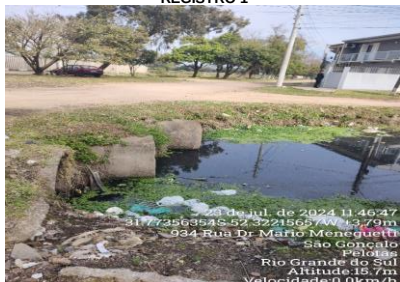
REGISTRO 1

| NC | CÓDIGO DA NC | UNIDADE | MACRODRENAGEM - Canal Meneghetti |
| 40 | 10.2 | CONSTATAÇÃO | Tubulação representa obstáculo no canal de drenagem, represamento de resíduos flutuantes. |
| GRUPO | PRAZO | NÃO CONFORMIDADE | Falta de conservação e manutenção preventiva de unidade. |

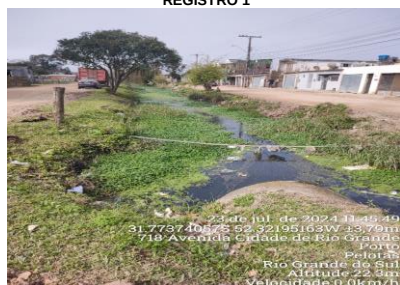
REGISTRO 1

| NC | CÓDIGO DA NC | UNIDADE | MACRODRENAGEM - Canal do Pepino |
| 41 | 10.2 | CONSTATAÇÃO | Calha do canal apresenta trechos com parede parcialmente destruídos. |

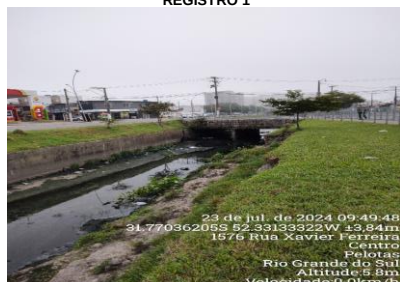
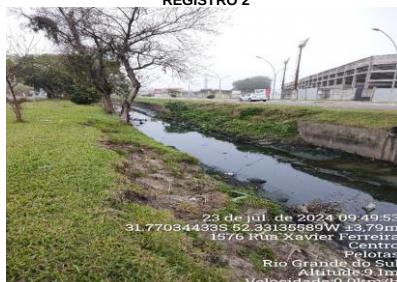
REGISTRO 1

| NC | CÓDIGO DA NC | UNIDADE | MACRODRENAGEM - Canal do Pepino |
| 42 | 10.2 | CONSTATAÇÃO | Calha do canal apresenta trechos com parede parcialmente destruídos (próximo a estação de bombeamento Anglo). |
| GRUPO | PRAZO | NÃO CONFORMIDADE | Falta de conservação e manutenção preventiva de unidade. |

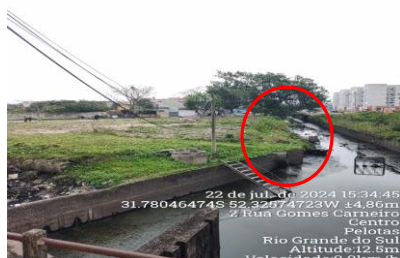
REGISTRO 1

| NC | CÓDIGO DA NC | UNIDADE | MACRODRENAGEM - Canal Zeferino Costa - Eldorado |
| 43 | 10.2 | CONSTATAÇÃO | Sinais de erosão fluvial no canal. |
| GRUPO | PRAZO | NÃO CONFORMIDADE | Falta de conservação e manutenção preventiva de unidade. |

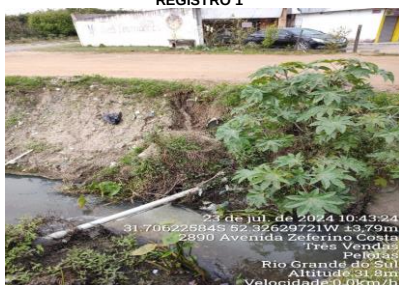
REGISTRO 1

| NC | CÓDIGO DA NC | UNIDADE | MACRODRENAGEM - Canal Zeferino Costa - Eldorado |
| 44 | 10.2 | CONSTATAÇÃO | Trechos das margens do canal não apresentam recobrimento possibilitando erosão das margens. |
| GRUPO | PRAZO | NÃO CONFORMIDADE | Falta de conservação e manutenção preventiva de unidade. |

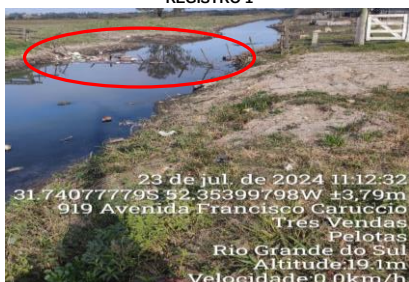
REGISTRO 1

| NC | CÓDIGO DA NC | UNIDADE | MACRODRENAGEM - Sanga Três Vendas |
| 47 | 10.2 | CONSTATAÇÃO | Acúmulo de resíduos sólidos urbanos no canal de drenagem. |
| GRUPO | PRAZO | NÃO CONFORMIDADE | Falta de conservação e manutenção preventiva de unidade. |

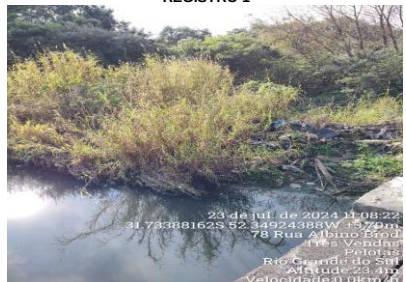
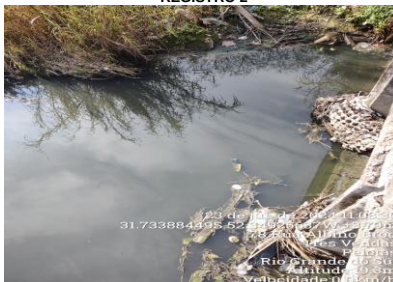
REGISTRO 1

| NC | CÓDIGO DA NC | UNIDADE | MACRODRENAGEM - Dique São Gonçalo - Rua do Engenho |
| 48 | 10.2 | CONSTATAÇÃO | Diques e estrutura de contenção de terra ou enrocamento apresenta sinais de erosão. |
| GRUPO | PRAZO | NÃO CONFORMIDADE | Falta de conservação e manutenção preventiva de unidade, possibilitando rompimento de estruturas de proteção contra eventos extremos |

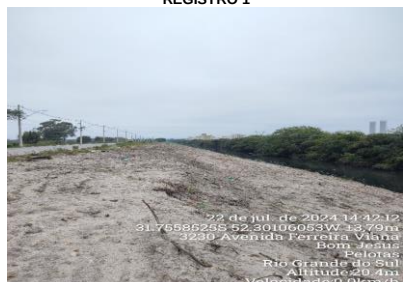
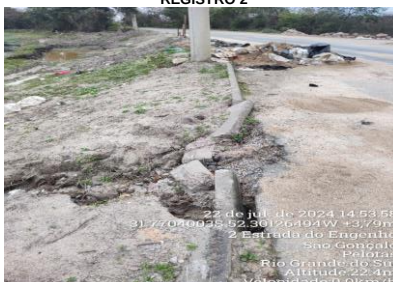
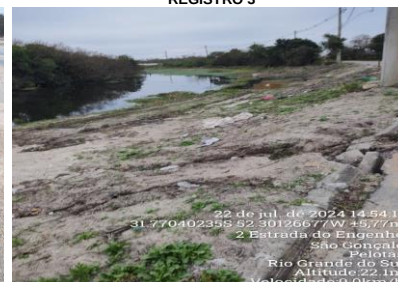
REGISTRO 1

| NC | CÓDIGO DA NC | UNIDADE | MACRODRENAGEM - Dique São Gonçalo - Rua do Engenho |
| 49 | 10.2 | CONSTATAÇÃO | Ausência de revestimento de proteção do dique, possibilitando a erosão da estrutura. |
| GRUPO | PRAZO | NÃO CONFORMIDADE | Falta de conservação e manutenção preventiva de unidade, possibilitando rompimento de estruturas de proteção contra eventos extremos |

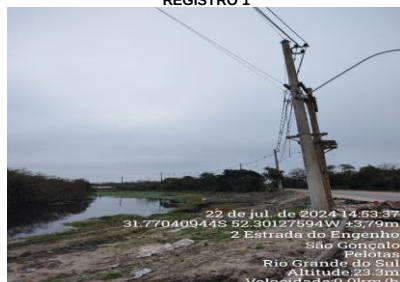
REGISTRO 1

| NC | CÓDIGO DA NC | UNIDADE | MACRODRENAGEM - Dique Santa Bárbara - Oeste |
| 51 | 10.2 | CONSTATAÇÃO | Presença de vegetação de grande porte, possibilitando infiltração e de água na estrutura do dique. |

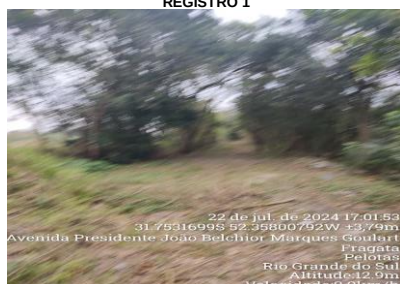
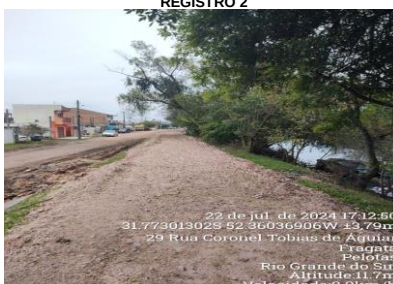
REGISTRO 1

| NC | CÓDIGO DA NC | UNIDADE | MACRODRENAGEM - Dique Santa Bárbara - Oeste |
| 52 | 10.2 | CONSTATAÇÃO | Ausência de revestimento de proteção do dique, possibilitando a erosão da estrutura. |
| GRUPO | PRAZO | NÃO CONFORMIDADE | Falta de conservação e manutenção preventiva de unidade, possibilitando rompimento de estruturas de proteção contra eventos extremos |

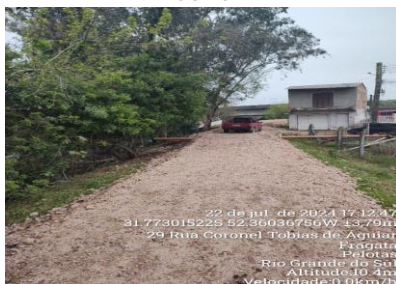
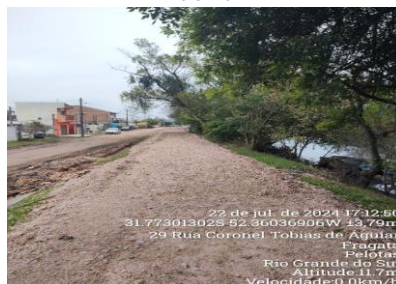
REGISTRO 1

| NC | CÓDIGO DA NC | UNIDADE | MACRODRENAGEM - Dique Santa Bárbara - Oeste |
| 53 | 10.2 | CONSTATAÇÃO | Diques e estrutura de contenção de terra ou enrocamento apresenta sinais de erosão. |

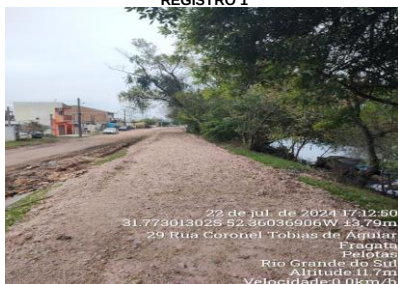
REGISTRO 1

| NC | CÓDIGO DA NC | UNIDADE | MACRODRENAGEM - Dique Santa Bárbara - Leste |
| 54 | 10.2 | CONSTATAÇÃO | Presença de vegetação de grande porte, possibilitando infiltração e de água na estrutura do dique. |

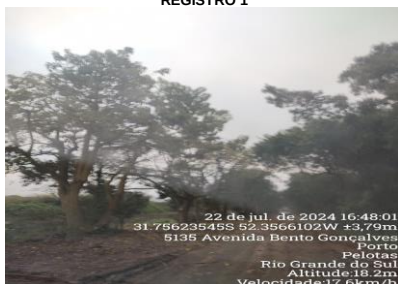
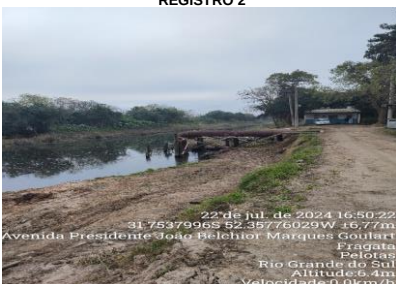
REGISTRO 1

| NC | CÓDIGO DA NC | UNIDADE | MACRODRENAGEM - Dique Santa Bárbara - Leste |

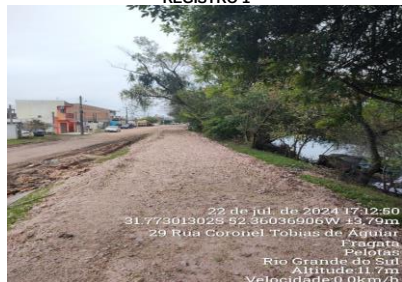
REGISTRO 1

| NC | CÓDIGO DA NC | UNIDADE | MACRODRENAGEM - Dique Pontal da Barra |
| 57 | 10.2 | CONSTATAÇÃO | Ausência de revestimento de proteção do dique, possibilitando a erosão da estrutura. |

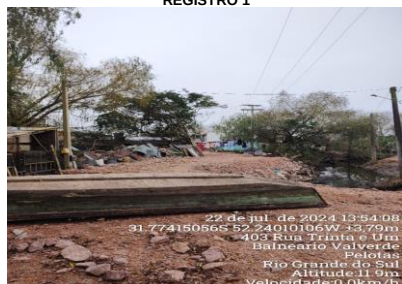
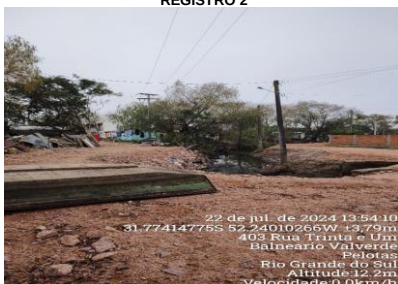
REGISTRO 1

| NC | CÓDIGO DA NC | UNIDADE | MACRODRENAGEM - Dique Pontal da Barra |

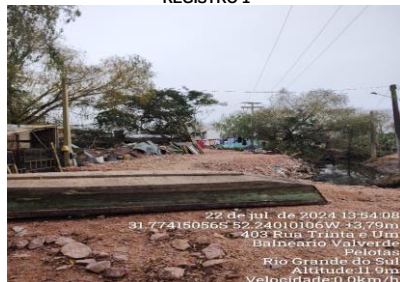
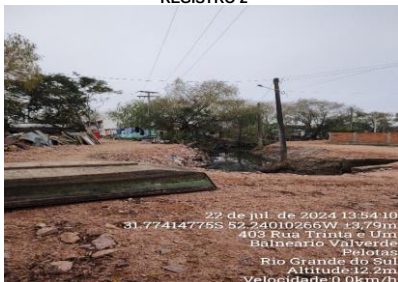
| NC | CÓDIGO DA NC | UNIDADE | MACRODRENAGEM - Dique Pontal da Barra |
|---|---|---|---|
| 59 | 10.2 | CONSTATAÇÃO | Presença de ocupação humana sob a estrutura do dique possibilitando infiltração de água e potencial comprometimento da estrutura. |
| GRUPO | PRAZO | NÃO CONFORMIDADE | Falta de conservação e manutenção preventiva de unidade, possibilitando rompimento de estruturas de proteção contra eventos extremos |

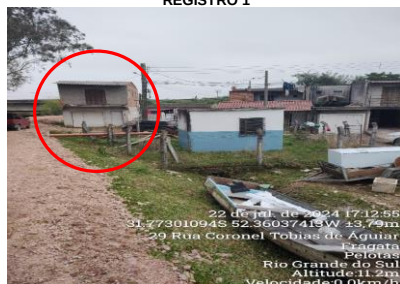
REGISTRO 1

| NC | CÓDIGO DA NC | UNIDADE | MACRODRENAGEM - Dique Santa Bárbara Oeste |
|---|---|---|---|
| 60 | 10.2 | CONSTATAÇÃO | Presença de ocupação humana junto a estrutura do dique possibilitando infiltração de água e potencial comprometimento da estrutura. |
| GRUPO | PRAZO | NÃO CONFORMIDADE | Falta de conservação e manutenção preventiva de unidade, possibilitando rompimento de estruturas de proteção contra eventos extremos |

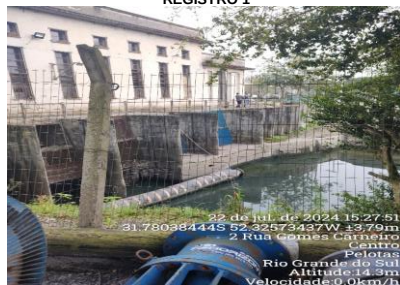
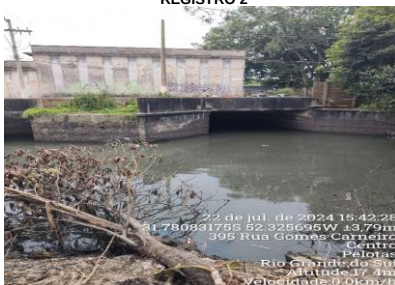
| NC | CÓDIGO DA NC | UNIDADE | Estação de bombeamento - Anglo |
|---|---|---|---|
| 64 | 11.4 | CONSTATAÇÃO | A área interna da casa de bombas não possui sistemas de proteção contra alagamentos ou inundações, ou não há método, dispositivo ou solução de proteção dos dispositivos elétricos contra inundações ou alagamentos. |
| GRUPO | PRAZO | NÃO CONFORMIDADE | Não há dispositivos de proteção contra alagamento e inundação pra equipamentos de funcionamento a seco do sistema de drenagem. |
| - | 365 dias | OBSERVAÇÃO | Lei Federal 11.445/2007, Art. 2º - inc. IV<br>Casa de bombas encontra-se dentro da área identificada como sob perigo potencial de inundação conforme o mapeamento de Possantti, Müller, Ruhoff, (2024).<br><a href="https://storymaps.arcgis.com/stories/a81d69f4bccf42989609e3fe64d8ef48">https://storymaps.arcgis.com/stories/a81d69f4bccf42989609e3fe64d8ef48</a> |

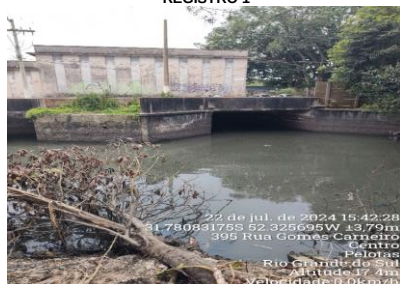
REGISTRO 1

| NC | CÓDIGO DA NC | UNIDADE | Estação de bombeamento - Anglo |
|---|---|---|---|
| 65 | 11.4 | CONSTATAÇÃO | Inexistência de placa de identificação da área da Estação de Bombeamento. |

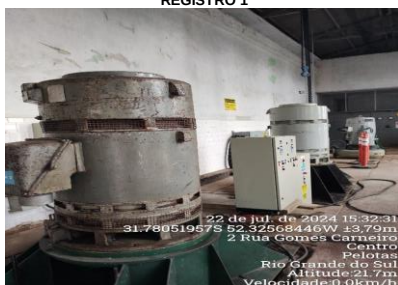
REGISTRO 1

| NC | CÓDIGO DA NC | UNIDADE | Estação de bombeamento - Anglo |
|---|---|---|---|
| 67 | 11.4 | CONSTATAÇÃO | Presença de bombas instaladas sem funcionamento durante a fiscalização. |
| GRUPO | PRAZO | NÃO CONFORMIDADE | Falta de conservação e manutenção preventiva de unidade. |

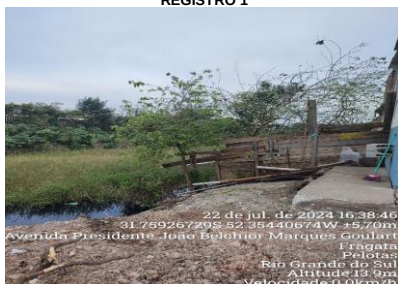
REGISTRO 1

| NC | CÓDIGO DA NC | UNIDADE | Estação de bombeamento - Castilhos |
|---|---|---|---|
| 69 | 11.4 | CONSTATAÇÃO | Área da Estação de Bombeamento não está cercada adequadamente. |
| GRUPO | PRAZO | NÃO CONFORMIDADE | Não isolar a área dando condição ao acesso de pessoas não-autorizadas e sem garantir bom estado de limpeza do local. |

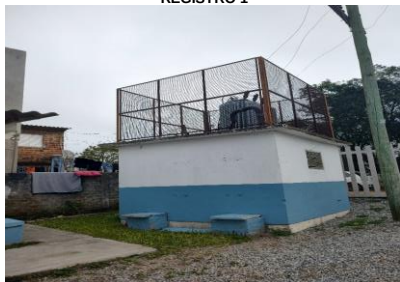
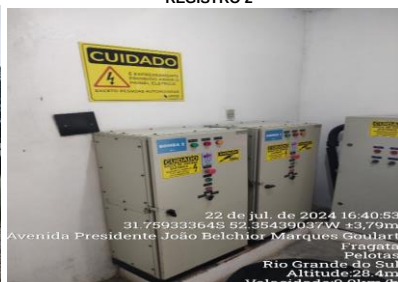
| NC | CÓDIGO DA NC | UNIDADE | Estação de bombeamento - Castilhos |
|---|---|---|---|
| 70 | 11.4 | CONSTATAÇÃO | A área interna da casa de bombas não possui sistemas de proteção contra alagamentos ou inundações, ou não há método, dispositivo ou solução de proteção dos dispositivos elétricos contra inundações ou alagamentos. |
| GRUPO | PRAZO | NÃO CONFORMIDADE | Não há dispositivos de proteção contra alagamento e inundação pra equipamentos de funcionamento a seco do sistema de drenagem. |
| - | 365 dias | OBSERVAÇÃO | Lei Federal 11.445/2007, Art. 2º - inc. IV<br>Casa de bombas encontra-se dentro da área identificada como sob perigo potencial de inundação conforme o mapeamento de Possanti, Müller, Ruhoff, (2024).<br><a href="https://storymaps.arcgis.com/stories/a81d69f4bccf42989609e3fe64d8ef48">https://storymaps.arcgis.com/stories/a81d69f4bccf42989609e3fe64d8ef48</a> |

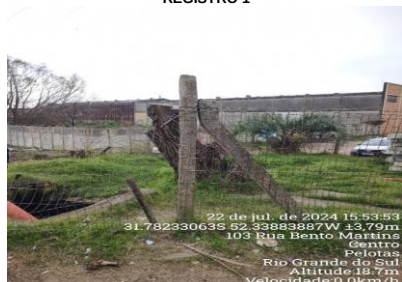
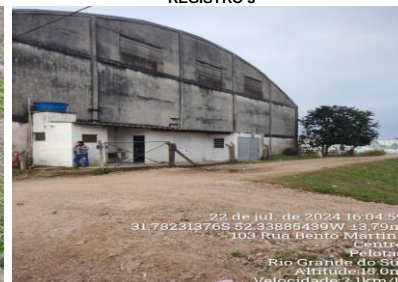
| NC | CÓDIGO DA NC | UNIDADE | Estação de bombeamento - Doquinhas |
|---|---|---|---|
| 73 | 11.4 | CONSTATAÇÃO | Inexistência de placa de identificação da área da Estação de Bombeamento. |

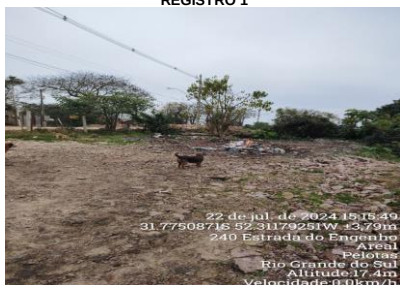
REGISTRO 1

| NC | CÓDIGO DA NC | UNIDADE | Estação de bombeamento - Leste |
|---|---|---|---|
| 77 | 11.4 | CONSTATAÇÃO | Observou-se acúmulo de resíduos no imóvel da unidade, possivelmente resultante de procedimentos de limpeza de gradeamento ou canal de drenagem |
| GRUPO | PRAZO | NÃO CONFORMIDADE | Acúmulo de resíduos em local inapropriado e/ou armazenamento inadequado. |

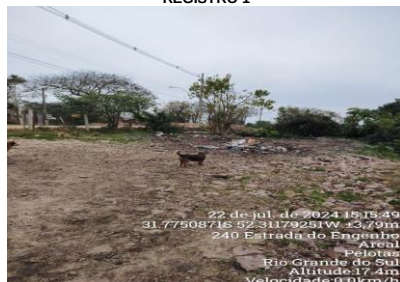
REGISTRO 1

| NC | CÓDIGO DA NC | UNIDADE | Estação de bombeamento - Leste |
|---|---|---|---|
| 86 | 11.4 | CONSTATAÇÃO | Área da Estação de Bombeamento não está cercada adequadamente, presença de animais na área. |

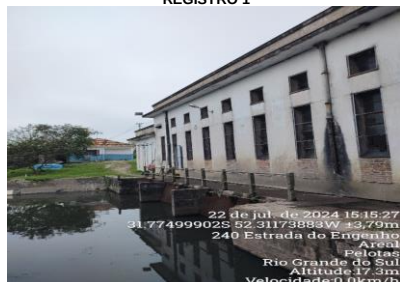
REGISTRO 1

| NC | CÓDIGO DA NC | UNIDADE | Estação de bombeamento - Leste |
|---|---|---|---|
| 87 | 11.4 | CONSTATAÇÃO | A área interna da casa de bombas não possui sistemas de proteção contra alagamentos ou inundações, ou não há método, dispositivo ou solução de proteção dos dispositivos elétricos contra inundações ou alagamentos. |
| - | 365 dias | OBSERVAÇÃO | Lei Federal 11.445/2007, Art. 2º - inc. IV<br>Casa de bombas encontra-se dentro da área identificada como sob perigo potencial de inundação conforme o mapeamento de Possantti, Müller, Ruhoff, (2024).<br><a href="https://storymaps.arcgis.com/stories/a81d69f4bccf42989609e3fe64d8ef48">https://storymaps.arcgis.com/stories/a81d69f4bccf42989609e3fe64d8ef48</a> |

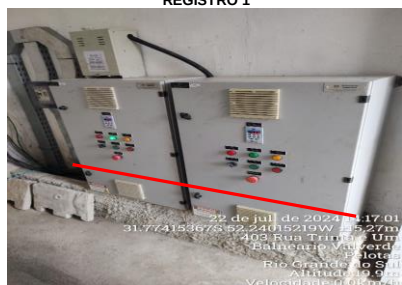
REGISTRO 1

| NC | CÓDIGO DA NC | UNIDADE | Estação de bombeamento - Pontal da Barra |
|---|---|---|---|
| - | 365 dias | OBSERVAÇÃO | Lei Federal 11.445/2007, Art. 2º - inc. IV<br>Casa de bombas encontra-se dentro da área identificada como sob perigo potencial de inundação conforme o mapeamento de Possanti, Müller, Ruhoff, (2024).<br><a href="https://storymaps.arcgis.com/stories/a81d69f4bccf42989609e3fe64d8ef48">https://storymaps.arcgis.com/stories/a81d69f4bccf42989609e3fe64d8ef48</a><br>Unidade foi diretamente afetada pelo evento de maio/2024 como observado pelas marcas destacadas nos registros. |
