## REGULAÇÃO

### RELATÓRIO TÉCNICO DE FISCALIZAÇÃO N. 512/2025 - RTF

**Fiscalização Regular dos serviços que compõem o sistema de manejo de resíduos sólidos urbanos do município de Caxias do Sul/RS.**

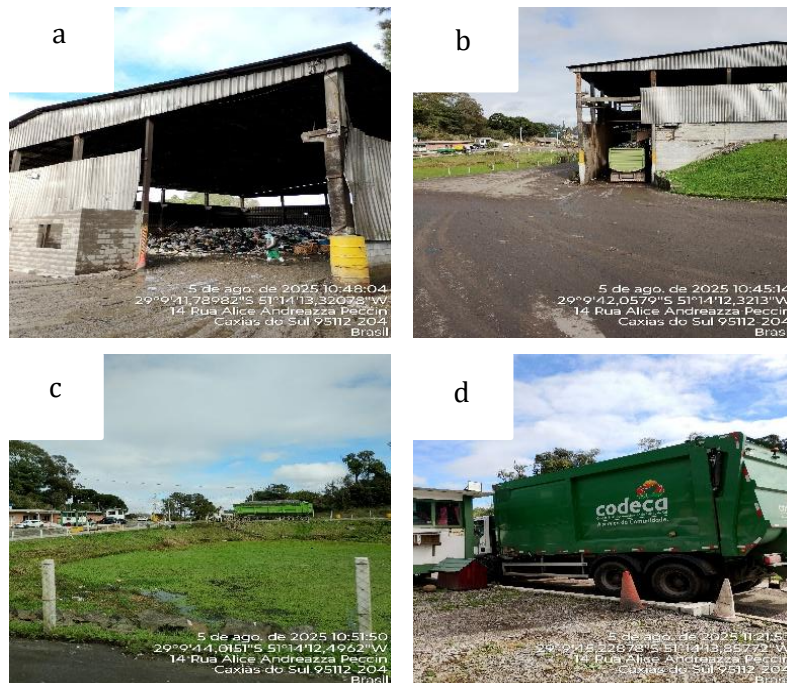
**Figura 03: Unidade de transbordo de RSU de Caxias do Sul. a) Vista frontal da Unidade de Transbordo; b) Acompanhamento da transferência de resíduos para o caminhão de transporte; c) Transporte da unidade de Transbordo para a destinação final e d) Processo de pesagem de veículo de coleta a descarregar na Unidade de Transbordo.**

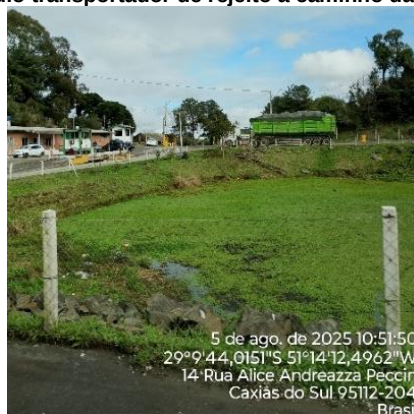
**Figura 04: Veículo transportador de rejeito a caminho da destinação final.**

No que se refere ao transporte de rejeitos, o veículo utilizado é um caminhão de maior capacidade de carga em relação aos da coleta. O seu percurso consiste no deslocamento entre a Unidade de Transbordo e o Aterro Sanitário Rincão Das Flores. No momento da fiscalização, foi informado à equipe de fiscalização da AGESAN-RS que além da de frota própria da CODECA, a demanda de transporte de rejeitos é suprida por frota terceirizada de veículos transportadores. A figura 04 identifica o veículo próprio da CODECA.

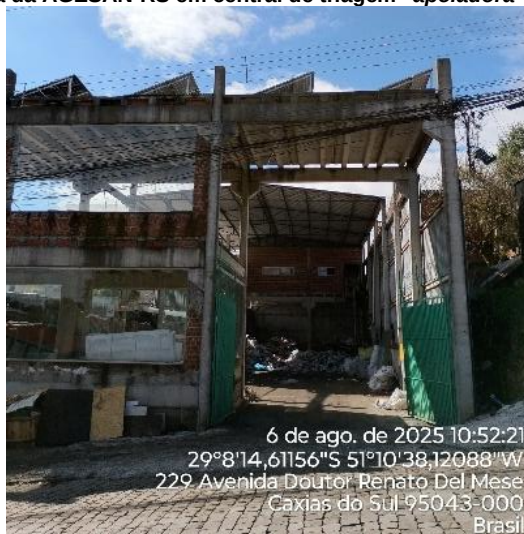
Figura 05: Vistoria da AGESAN-RS em central de triagem “*apoiadora*” em Caxias do Sul.

A equipe de fiscalização da AGESAN-RS realizou vistoria em uma das unidades das “*apoiadoras*” denominada Mondial, conforme Figura 05. No momento da fiscalização, foi informado um quantitativo de três centrais de triagem classificadas como “*apoiadoras*”.

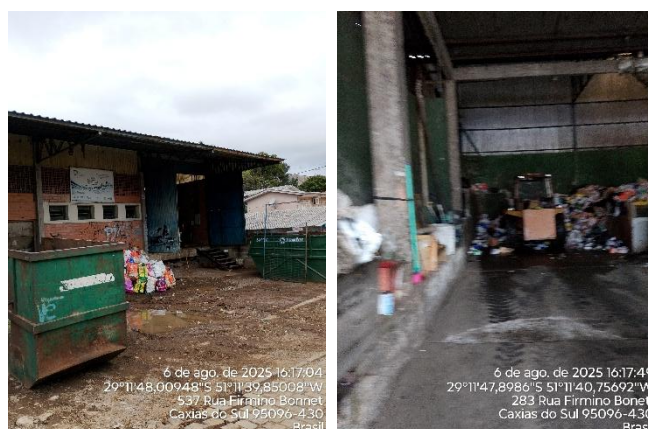
Figura 06: Central de Triagem Arca.

A central de triagem Arca tem como atividade principal a classificação e a seleção de material recolhido oriundo da coleta seletiva do SMRSU de Caxias do Sul. A unidade conta com uma (1) balança de pesagem dos fardos, uma (1) esteira de triagem e duas (2) prensas hidráulicas para compactação do material triado.

Conforme verificado *in loco*, a unidade possui um quantitativo de pessoal nas operações de triagem de 14 pessoas. Uma média de 4 ton. mês<sup>-1</sup> de resíduo sólido é triado no local. A figura 06 identifica a unidade:

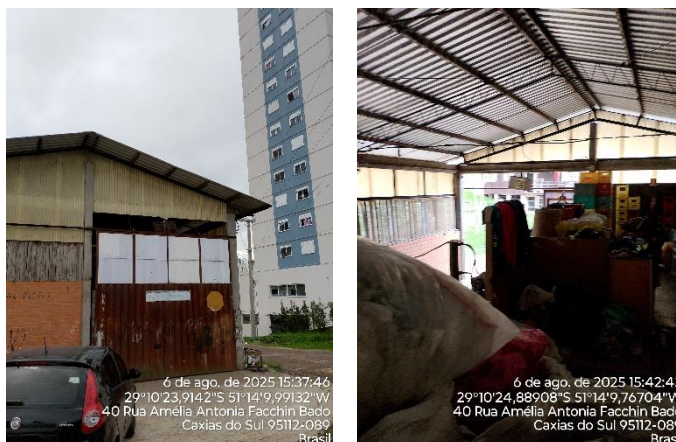
Figura 07: Central de Triagem Novo Amanhã

A central de triagem Novo Amanhã tem como atividade principal a classificação e a seleção de material recolhido oriundo da coleta seletiva do SMRSU de Caxias do Sul. A unidade conta com uma (1) balança de pesagem dos fardos, uma (1) esteira de triagem e duas (2) prensas hidráulicas para compactação do material triado.

Conforme verificado *in loco*, a unidade possui um quantitativo de pessoal nas operações de triagem de quatro (04) pessoas. A unidade recebe resíduos sólidos para serem triados três vezes por semana e o recolhimento de rejeitos ocorre duas vezes por semana. A figura 07 identifica a unidade:

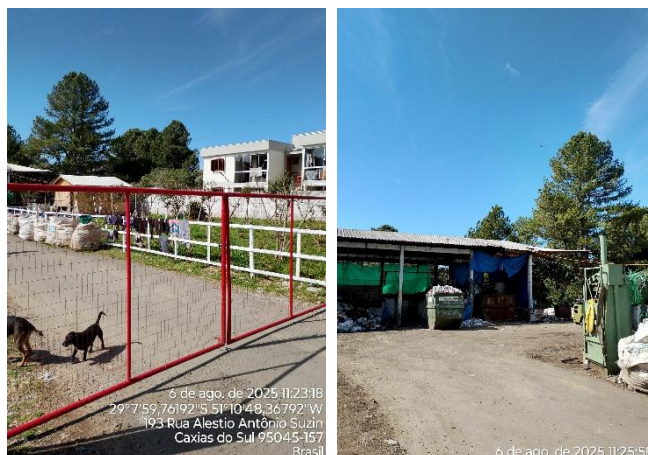
Figura 08: Central de Triagem Vida Nova do Fátima.

A central de triagem Vida Nova do Fátima tem como atividade principal a classificação e a seleção de material recolhido oriundo da coleta seletiva do SMRSU de Caxias do Sul. A unidade conta com uma (1) balança de pesagem dos fardos, uma (1) esteira de triagem e uma (1) prensa hidráulica para compactação do material triado.

Conforme verificado *in loco*, a unidade possui um quantitativo de pessoal envolvido nas operações de triagem de 20 pessoas. A unidade tem uma movimentação total de resíduos sólidos de seis (06) ton. mês<sup>-1</sup>. A figura 08 identifica a unidade:

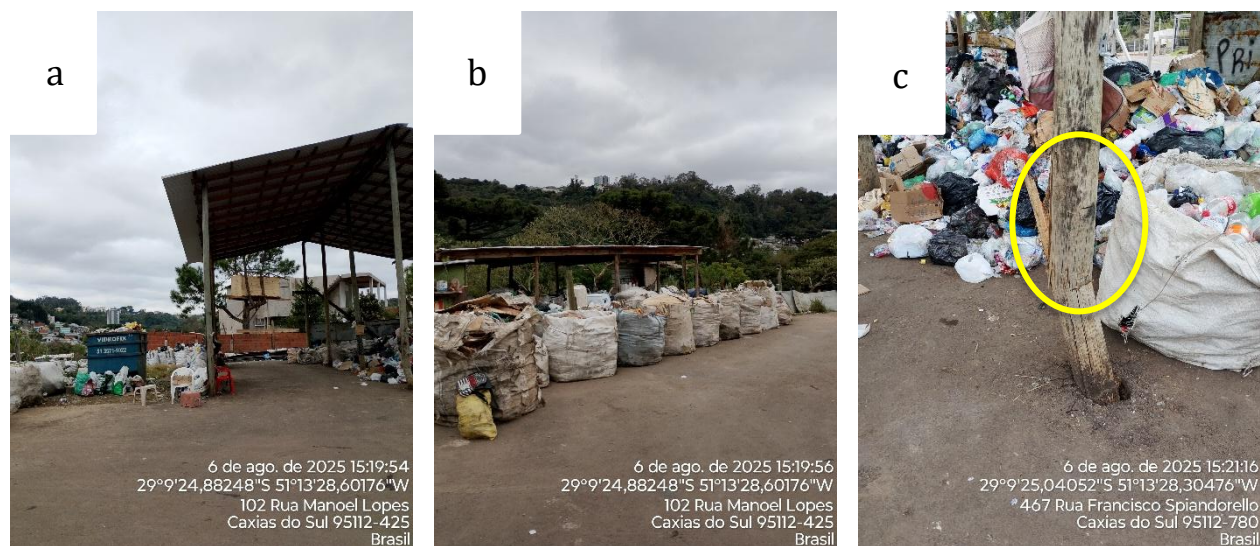
Figura 11: Central de Triagem União dos Catadores. a) Visão geral do galpão de triagem; b) Visão geral do armazenamento de resíduos reciclados e c) Estrutura danificada do galpão de triagem.

A central de triagem União dos Catadores do Reolon tem como atividade principal a classificação e a seleção de material recolhido oriundo da coleta seletiva do SMRSU de Caxias do Sul. A unidade encontra-se em operação e constatou-se a estocagem de fardos triados dispostos ao longo desta. Verificou-se no momento da fiscalização que uma das colunas de madeira responsável pela sustentação da cobertura estava danificada, possibilitando risco de desabamento da estrutura.

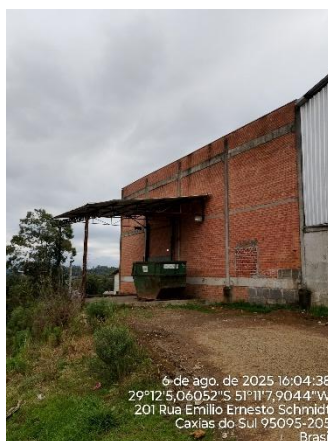
Figura 12: Central de Triagem Monte Carmelo

A central de triagem Monte Carmelo tem como atividade principal a classificação e a seleção de material recolhido oriundo da coleta seletiva do SMRSU de Caxias do Sul. No momento da fiscalização, a unidade encontrava-se fechada, não sendo possível adentrar para realizar as verificações pertinentes. A figura 12 identifica a unidade:

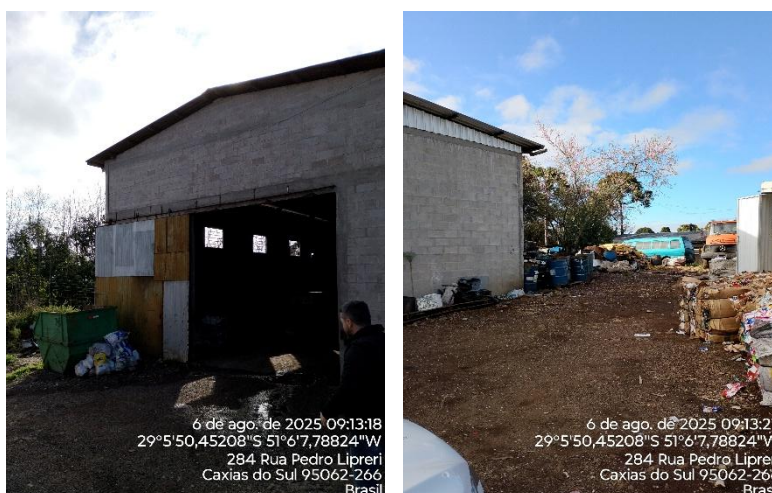
Figura 13: Central de Triagem Girassol.

A central de triagem Girassol tem como atividade principal a classificação e a seleção do material recolhido oriundo da coleta seletiva do SMRSU de Caxias do Sul. A unidade conta com uma (1) balança de pesagem dos fardos, uma (1) esteira de triagem e uma (1) prensa hidráulica para compactação do material triado.

Conforme verificado *in loco*, a unidade possui um quantitativo de pessoal nas operações de triagem de cinco (05) pessoas e movimentação de resíduos sólidos de cerca de quarenta (40) toneladas por mês. A figura 13 identifica a unidade:

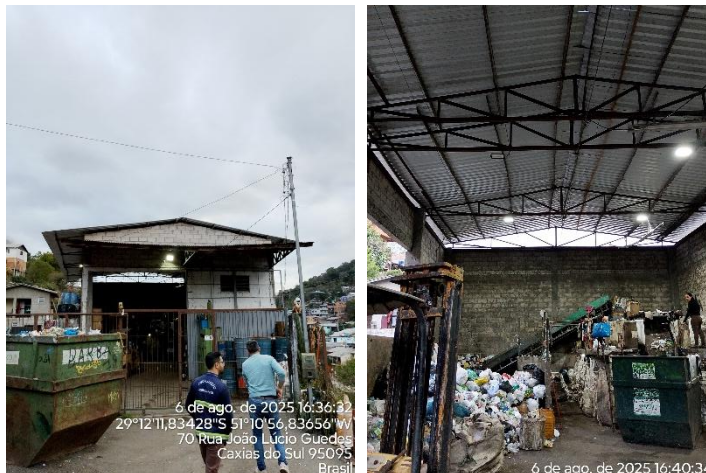
**Figura 15: Central de Triagem Santa Rita**

A central de triagem Santa Rita tem como atividade principal a classificação e a seleção de material recolhido oriundo da coleta seletiva do SMRSU de Caxias do Sul. A unidade conta com uma (1) balança de pesagem dos fardos, uma (1) esteira de triagem e uma (1) prensa hidráulica para compactação do material triado. A empresa possui capacidade produtiva máxima mensal para classificar/selecionar oitenta (80) toneladas de resíduos sólidos urbanos provenientes da coleta seletiva do município de Caxias do Sul, assim como, vinte e quatro (24) toneladas de resíduos sólidos industriais não perigosos, passíveis de reciclagem, provenientes de empresas privadas.

Conforme verificado *in loco*, a unidade possui um quantitativo de pessoal nas operações de triagem de nove (09) pessoas. A movimentação de resíduos sólidos triados na unidade corresponde a duas (02) toneladas por dia. A figura 15 identifica a unidade:

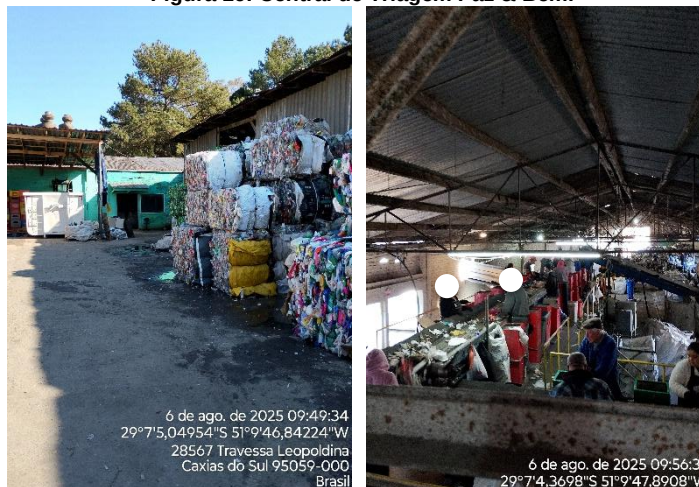
**Figura 16: Central de Triagem Paz & Bem.**

A empresa possui capacidade produtiva máxima mensal de triagem e armazenamento de cem (100) toneladas de vidro, cento e trinta e cinco (135) toneladas de papel/papelão e similares, três (3) toneladas de alumínio, três (3) toneladas de eletrônicos, duzentos e trinta e quatro (234) toneladas de plásticos, vinte e cinco (25) toneladas de resíduos metálicos, recebimento para destinação de seiscentos (600) litros de azeite usado da coleta pública e a produção oitenta (80) toneladas de adubo.

Conforme verificado *in loco*, a unidade possui um quantitativo de pessoal nas operações de triagem de setenta e seis (76) pessoas. A movimentação de resíduos sólidos triados na unidade é de aproximadamente cinquenta e cinco (55) toneladas por dia. A figura 16 identifica a unidade:

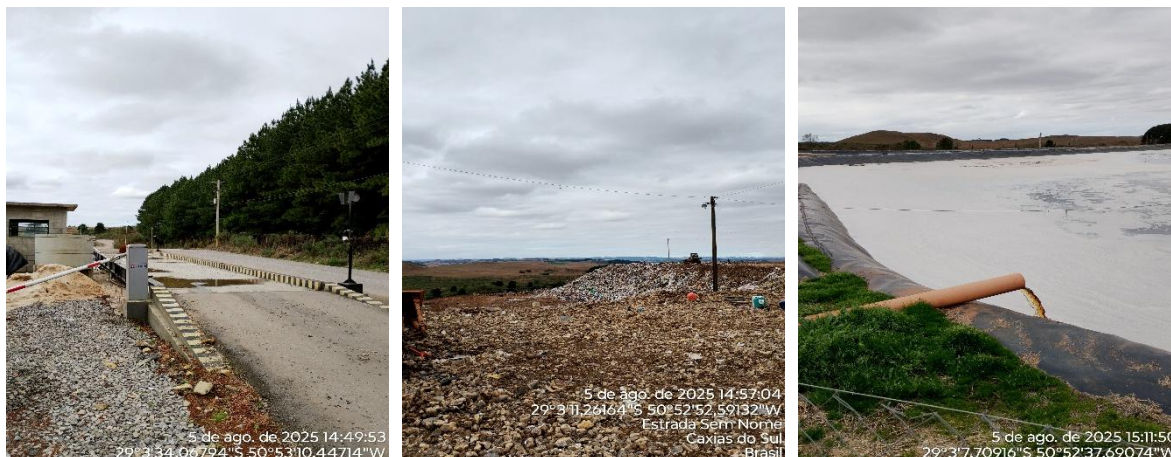
**Figura 17: Aterro sanitário Rincão Das Flores.**

A disposição final de RSU oriundo do SMRSU de Caxias do Sul é realizada no Aterro Sanitário Rincão das Flores, localizado nas coordenadas geográficas 29° 3'15.85"S 50° 52'46.37"O. A operação da unidade é de responsabilidade da CODECA. Inaugurado logo após o encerramento do Aterro São Giácomo em 2010.

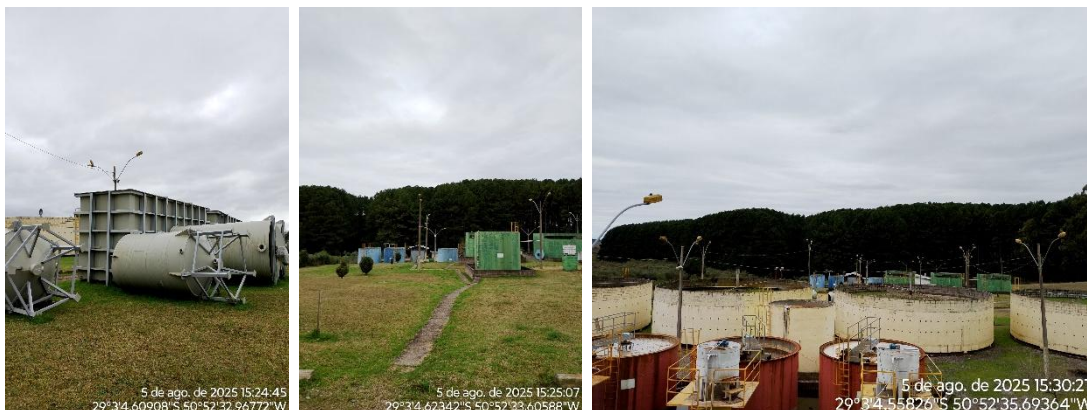
**Figura 18: Estação de Tratamento de Efluentes de tratamento de chorume bruto.**

O aterro sanitário Rincão das Flores possui uma estação para o tratamento do chorume produzido no aterro sanitário. O processo de tratamento gera dois subprodutos: efluente tratado e lodo. O efluente tratado é disposto no solo, por meio de aspersão, sendo utilizado para fertirrigação em lavouras próximas devido as suas características físico-químicas. Esta prática está incluída na Licença de Operação do aterro sanitário Rincão das Flores.

A estação de tratamento de efluentes (ETE) produzido pela operação do próprio aterro sanitário é composta por:

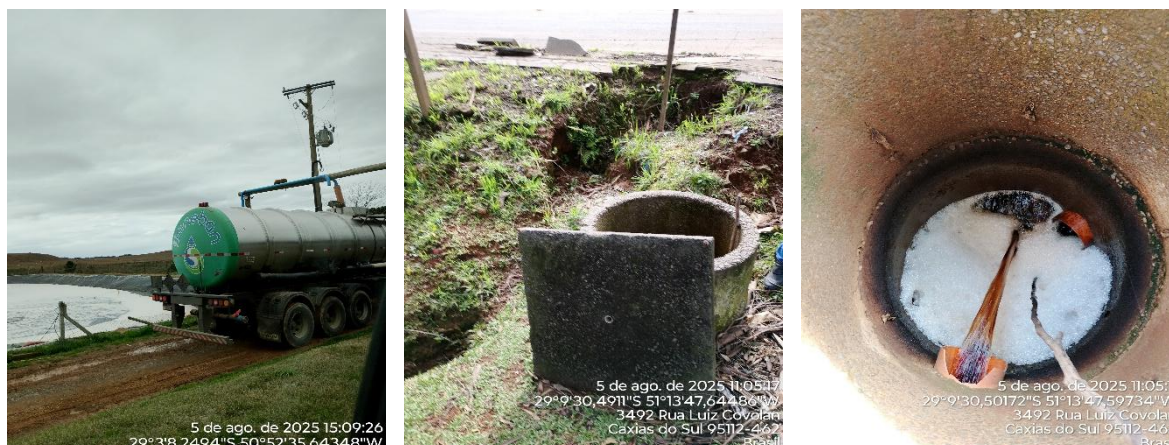
**Figura 19: Transferência de chorume acompanhada.**

No momento da fiscalização, constatou-se a presença de um veículo operado por empresa terceirizada realizando a coleta do chorume em tratamento de uma das lagoas da unidade para transferência deste para outro local. Foi informado no momento da fiscalização que este procedimento é realizado de modo a garantir que não haja extravasamento de chorume em tratamento das lagoas, sendo este excesso transferido às lagoas do aterro sanitário desativado São Giacomio. Neste, ocorre o lançamento do chorume na rede coletora de esgotamento sanitário que direciona à ETE Tega, componente do sistema de esgotamento sanitário do município de Caxias do Sul. Tais movimentações estão previstas nas Licenças estaduais dos respectivos aterros, encaminhadas à AGESAN-RS, no entanto, a Licença de Operação da ETE Tega encaminhada à

AGESAN-RS não possui informação a respeito do recebimento de chorume em sua rede. Verificou-se no ponto de lançamento na rede para ETE Tega das lagoas do aterro sanitário São Giácomo a presença de espumas. Destaca-se que não foram encaminhados os resultados das análises físico-químicas de chorume bruto e tratado de origem da unidade (figura 19).

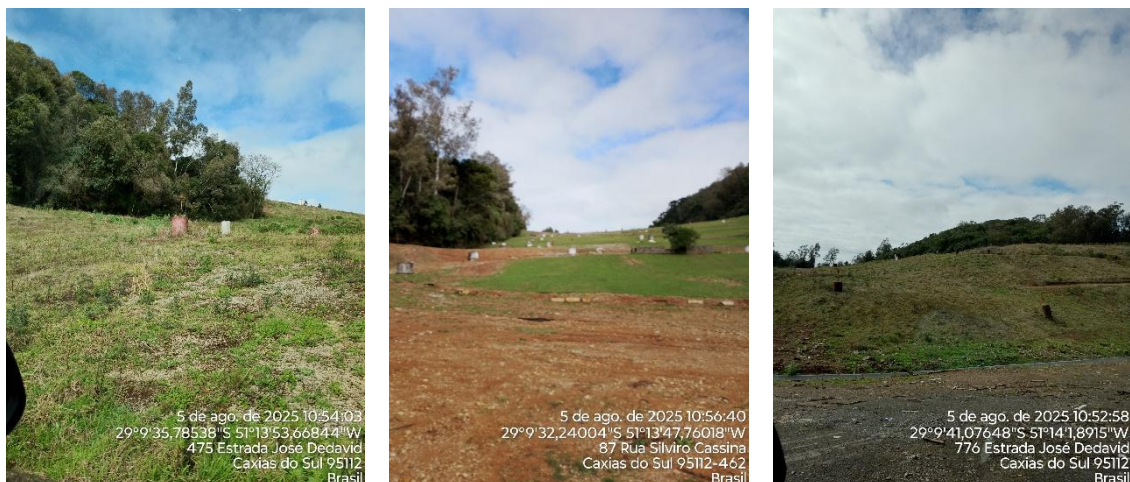
**Figura 20: Aterro sanitário desativado São Giácomo.**

O aterro sanitário desativado São Giácomo está localizado no mesmo endereço da Unidade de Transbordo. Sob a égide da Licença da Única n. 2120/2023, expedida pelo órgão ambiental estadual, o empreendimento é composto por uma célula de aterro controlado de RSU encerrada, área de preservação permanente, área de lagoa de lixiviados, acessos, estação de transbordo, bem como os piezômetros e poços de monitoramento de águas subterrâneas, solo e chorume. A figura 20 identifica a unidade. Destaca-se que não foram encaminhados os resultados das análises físico-químicas realizadas para acompanhamento de chorume bruto e tratado de origem da unidade.

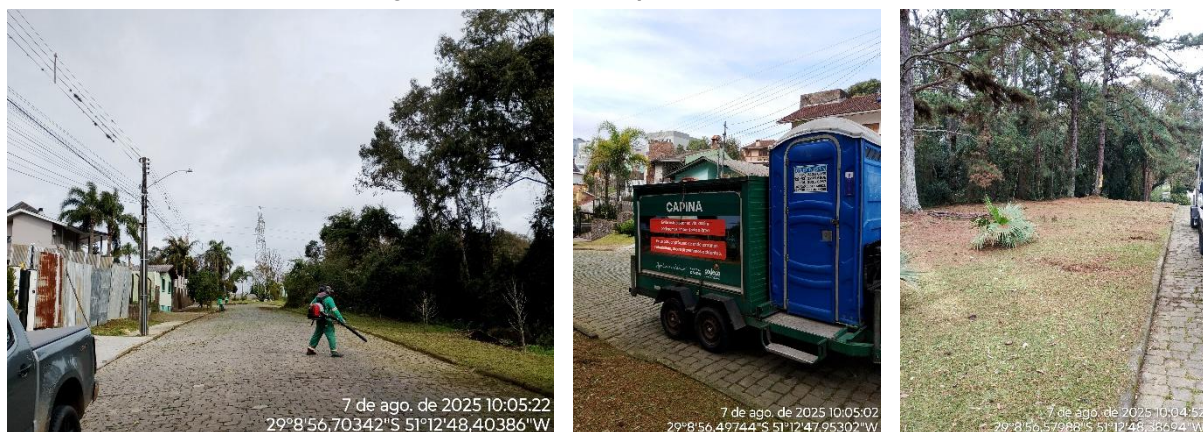
**Figura 21: Atividade de capina em andamento.**

No município de Caxias do Sul, as atividades de varrição, capina e roçada são realizadas pela CODECA de forma sistemática. Para a atividade de capina, a CODECA disponibiliza um cronograma mensal em seu site. Além disso, a população pode solicitar o serviço sob demanda para suprimento de necessidades pontuais mediante agendamento prévio. Demais atividades não estão no rol de serviços ofertados pela CODECA. A figura 21 identifica a atividade de capina em andamento:

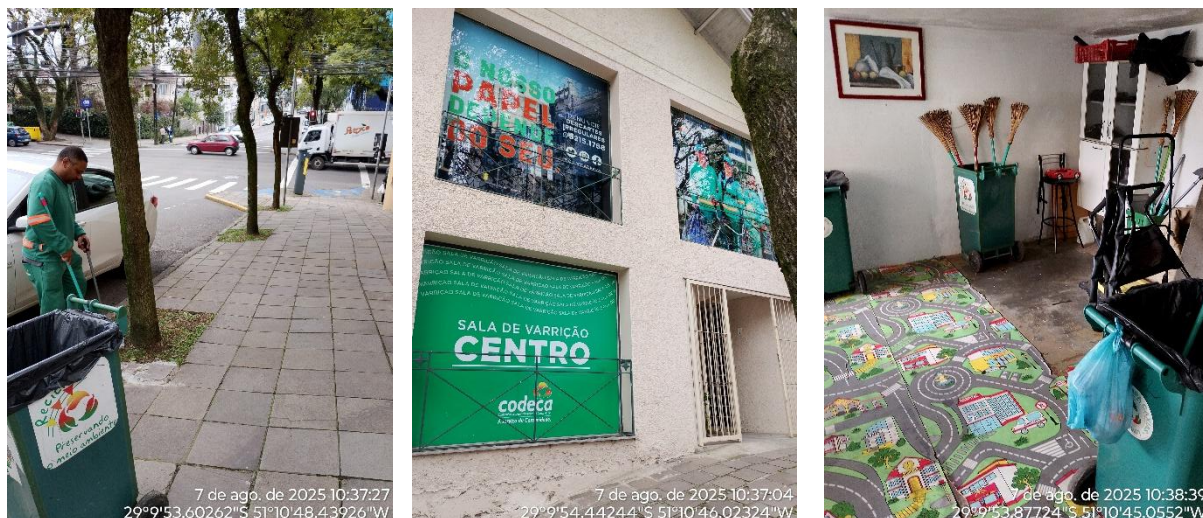
**Figura 22: Sala de Varrição Centro.**

Para as atividades de varrição, a CODECA disponibiliza quatro salas de apoio operacional em pontos distintos do município, denominadas salas de varrição, denominadas de: Sala São Pelegrino, Sala São Pio X, Sala Nossa Senhora de Lourdes e Sala Centro. No momento da fiscalização, verificou-se as condições técnico-operacionais da Sala Centro, localizada nas coordenadas geográficas 29°09'54,4424"S e 51°10'46,02324"O. A figura 22 identifica a unidade:

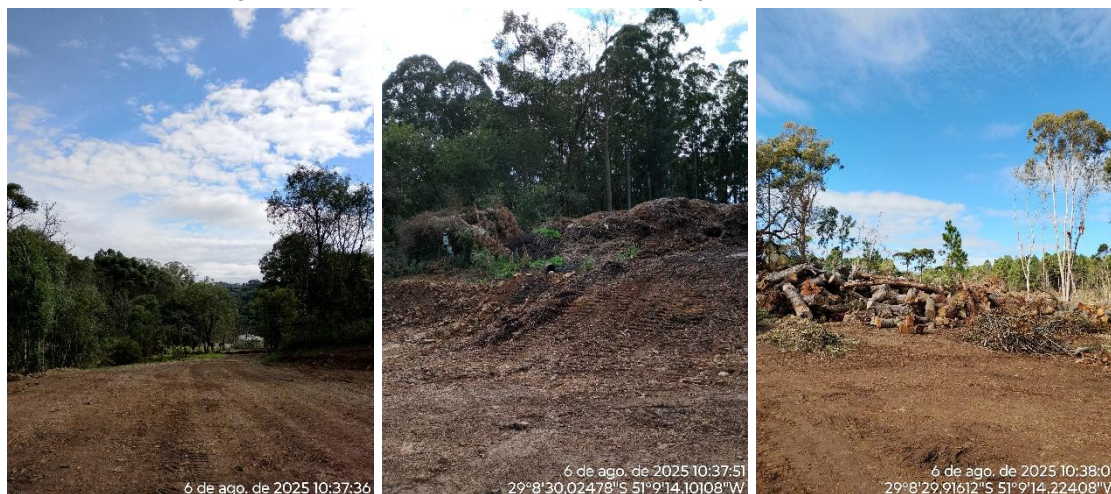
Figura 23: Área de recebimento de resíduos de podas em Caxias Do Sul.

O município de Caxias do Sul possui uma área destinada ao recebimento e compostagem de resíduos de podas de árvores, de responsabilidade e operação pelo Titular, por meio da SEMMAS. A unidade está localizada nas coordenadas geográficas 29°8'30,834"S e 51°9'13,242"O, na área interna e adjacente ao Jardim Botânico de Caxias do Sul. A unidade possui Licença de Operação, porém esta não foi encaminhada à AGESAN-RS. Todavia, verificou-se a presença de outros materiais ali depositados. A unidade é cercada e tem o acesso pavimentado. A figura 23 identifica o local.

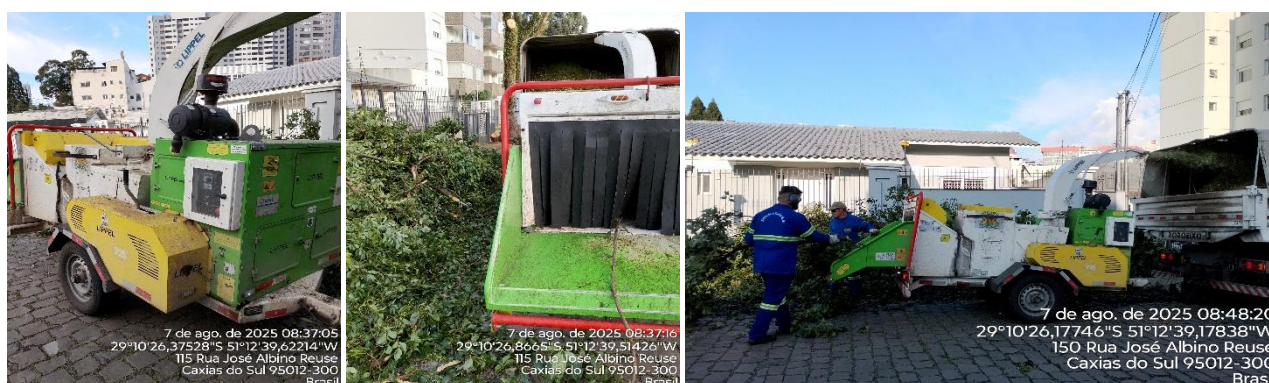
Figura 24: Trituração em andamento de resíduos de poda e supressão vegetal em Caxias do Sul.

A SEMMAS realiza corte e poda de árvores mediante agendamento. Para realização das atividades, possui um equipamento triturador, que permite a diminuição do volume dos resíduos de poda e supressão vegetal, sendo estes posteriormente direcionados à área de recebimento de resíduos de podas. A equipe de fiscalização da AGESAN-RS acompanhou o procedimento de poda e trituração dos resíduos. A figura 24 identifica o processo.

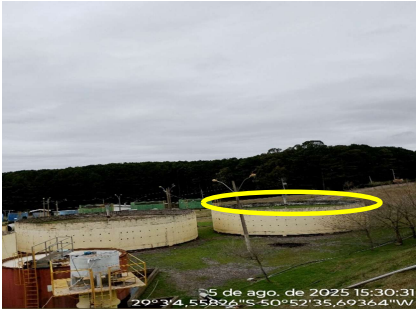
REGISTRO 1

| NC | CÓDIGO DA NC | UNIDADE | CENTRAL DE TRIAGEM - 1° de maio |
|---|---|---|---|
| 3 | - | CONSTATAÇÃO | Não se constatou evidência no momento da fiscalização da unidade possuir Licença de Operação vigente, bem como o documento não foi encaminhado na pré-fiscalização. |

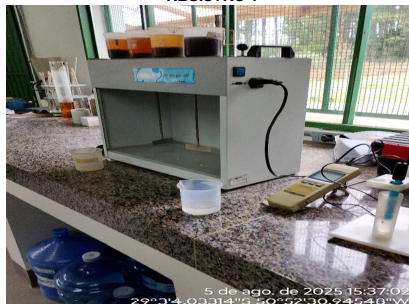
REGISTRO 1

| NC | CÓDIGO DA NC | UNIDADE | CODECA - DISPOSIÇÃO FINAL - ETE Aterro Sanitário Rincão das Flores |
| 8 | - | CONSTATAÇÃO | No momento da fiscalização, constatou-se que o equipamento utilizado no laboratório operacional da unidade para realização do ensaio de <i>Jar Test</i> encontrava-se fora de operação, necessitando manutenção, não sendo este acompanhamento realizado por conta dessa situação. |

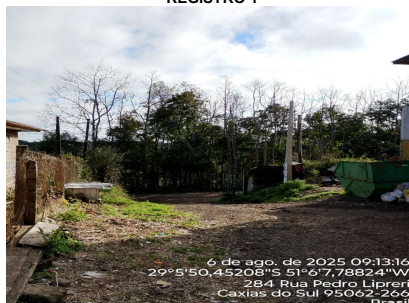
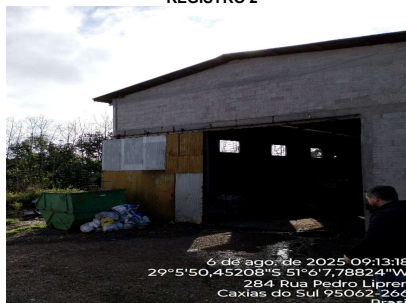
| NC | CÓDIGO DA NC | UNIDADE | CENTRAL DE TRIAGEM - GIRASSOL |
| 9 | 3.4 | CONSTATAÇÃO | Unidade não possui placa de identificação. |

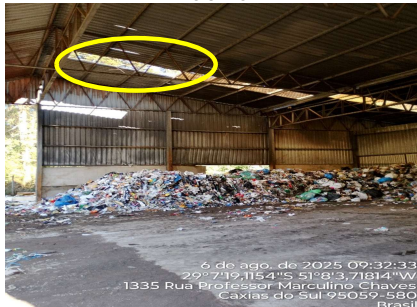
REGISTRO 1

| NC | CÓDIGO DA NC | UNIDADE | CENTRAL DE TRIAGEM - SERRANO |
|---|---|---|---|
| 11 | - | <b>CONSTATAÇÃO</b> | No local de recebimento de resíduos seletivos a triar, a cobertura da unidade possui abertura, possibilitando entrada de água pluvial e agentes externos. |

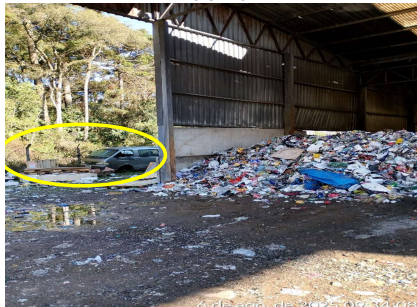
REGISTRO 1

| NC | CÓDIGO DA NC | UNIDADE | CENTRAL DE TRIAGEM - SERRANO |
|---|---|---|---|
| 12 | 3.9 | <b>CONSTATAÇÃO</b> | Acúmulo de resíduos sólidos em local sem cobertura e sem piso impermeável. |

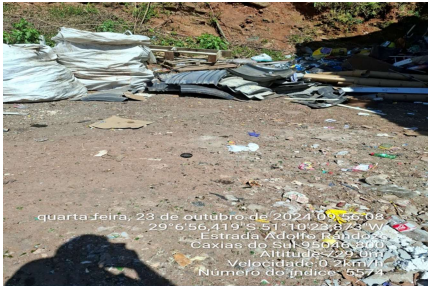
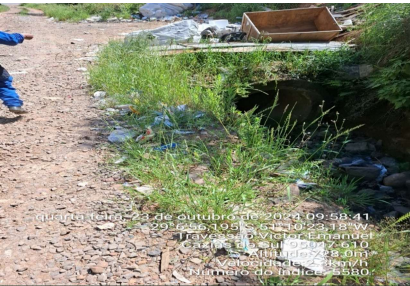
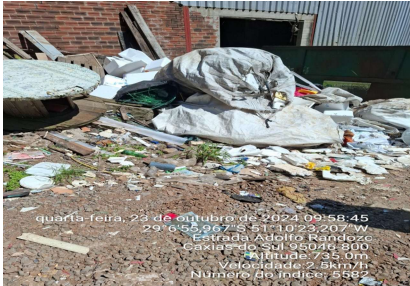
| NC | CÓDIGO DA NC | UNIDADE | CENTRAL DE TRIAGEM - INTERBAIRROS |
|---|---|---|---|
| 15 | 3.9 | CONSTATAÇÃO | Acúmulo de resíduos sólidos em local sem cobertura e sem piso impermeável. |

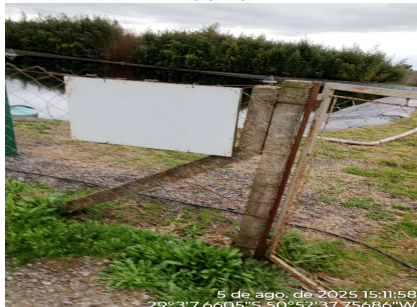
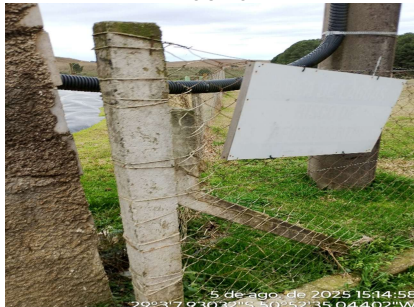
| NC | CÓDIGO DA NC | UNIDADE | CODECA - DISPOSIÇÃO FINAL - Aterro Sanitário Rincão Das Flores |
|---|---|---|---|
| 17 | - | <b>CONSTATAÇÃO</b> | As placas de identificação de riscos para a segurança dos operadores no em torno das lagoas de tratamento de efluentes estão ilegíveis. |

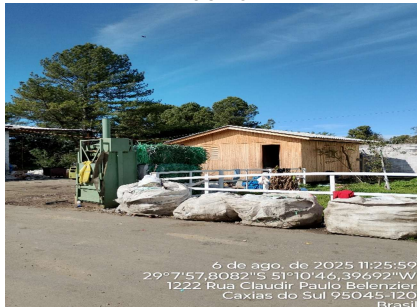
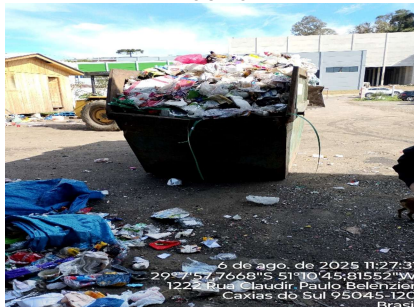
| NC | CÓDIGO DA NC | UNIDADE | CENTRAL DE TRIAGEM - Vida Nova Fátima |
|---|---|---|---|
| 18 | 3.9 | <b>CONSTATAÇÃO</b> | Acúmulo de resíduos sólidos não triados e pós triagem em local sem cobertura e sem piso impermeável na totalidade. |

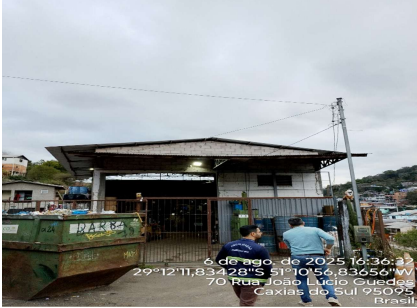
REGISTRO 1

| NC | CÓDIGO DA NC | UNIDADE | CENTRAL DE TRIAGEM - SANTA RITA |
|---|---|---|---|
| 20 | 3.9 | CONSTATAÇÃO | Resíduos sólidos acumulados na área externa em local sem cobertura. |

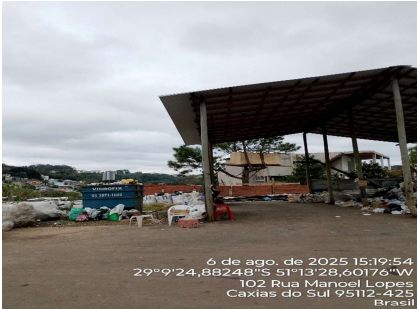
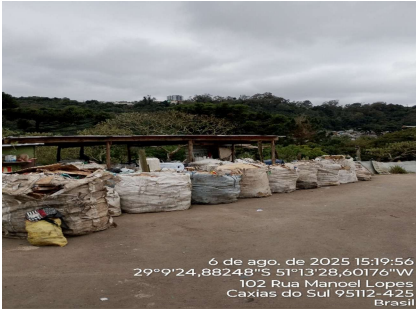
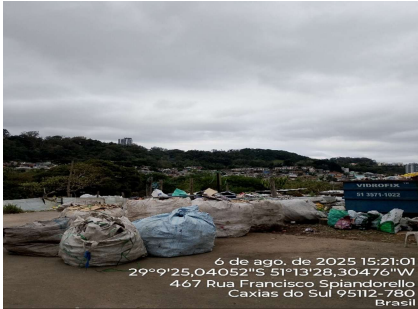
| NC | CÓDIGO DA NC | UNIDADE | CENTRAL DE TRIAGEM - UNIÃO DOS CATADORES |

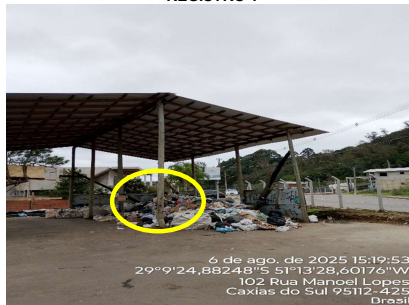
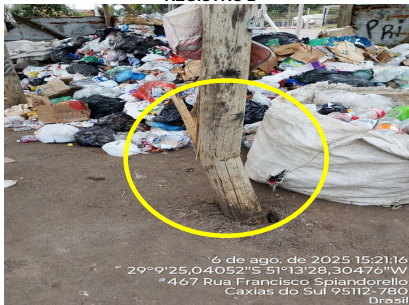
REGISTRO 1

| NC | CÓDIGO DA NC | UNIDADE | TRIAGEM - UNIÃO DOS CATADORES |
|---|---|---|---|
| 22 | - | <b>CONSTATAÇÃO</b> | No momento da fiscalização, constatou-se que a coluna de apoio da cobertura da unidade está danificada. |
| <b>GRUPO</b> | <b>PRAZO</b> | <b>NÃO CONFORMIDADE</b> | Falta de conservação e manutenção preventiva da unidade |

| NC | CÓDIGO DA NC | UNIDADE | TRIAGEM - UNIÃO DOS CATADORES |
|---|---|---|---|
| 2 | 365 dias | <b>OBSERVAÇÃO</b> | - |

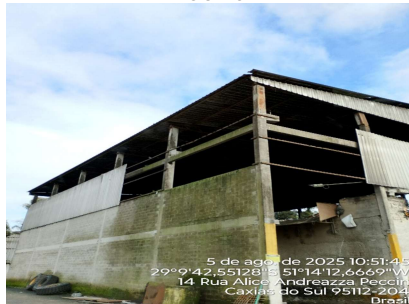
REGISTRO 1

| NC | CÓDIGO DA NC | UNIDADE | CODECA - UNIDADE DE TRANSBORDO |
|---|---|---|---|
| 23 | - | <b>CONSTATAÇÃO</b> | O galpão de transbordo possui partes do revestimento metálico com danificações. |
| <b>GRUPO</b> | <b>PRAZO</b> | <b>NÃO CONFORMIDADE</b> | Falta de conservação e manutenção preventiva da unidade. |

| NC | CÓDIGO DA NC | UNIDADE | CODECA - UNIDADE DE TRANSBORDO |
|---|---|---|---|
| 2 | 365 dias | <b>OBSERVAÇÃO</b> | Transferida da NC - 23 do TNC n. 1236/2024 |

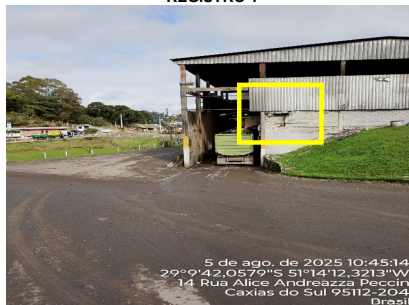
REGISTRO 1

| NC | CÓDIGO DA NC | UNIDADE | CODECA - UNIDADE DE TRANSBORDO |
| 24 | - | <b>CONSTATAÇÃO</b> | A alvenaria da unidade apresenta danos à estrutura. |
