REGULAÇÃO
RELATÓRIO TÉCNICO DE FISCALIZAÇÃO N. 1491/2026

Fiscalização sob demanda por solicitação do executivo municipal para verificar área de disposição irregular de resíduos sólidos no município de Novo Hamburgo/RS.

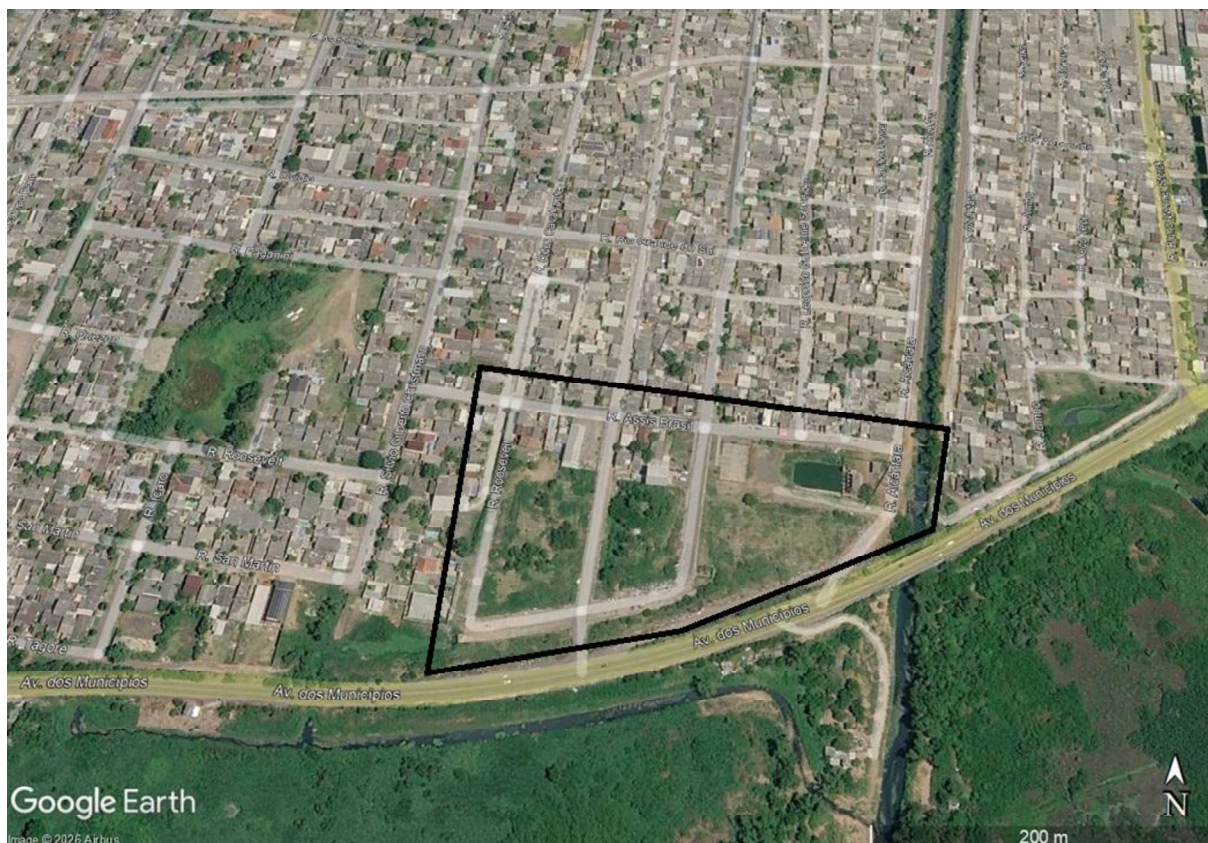
Figura 1 – Localização da área

Conforme pode ser observado na Figura 1, a área objeto da presente investigação está delimitada entre a Rua Assis Brasil, a Avenida dos Municípios, a Rua Roosevelt e a Rua Alcântara, na Vila Kipling. A seguir, é exposto o relato apresentado pelos membros do executivo municipal sobre o histórico do local. Destaca-se que todas as informações se originaram das informações fornecidas pela prefeitura municipal.

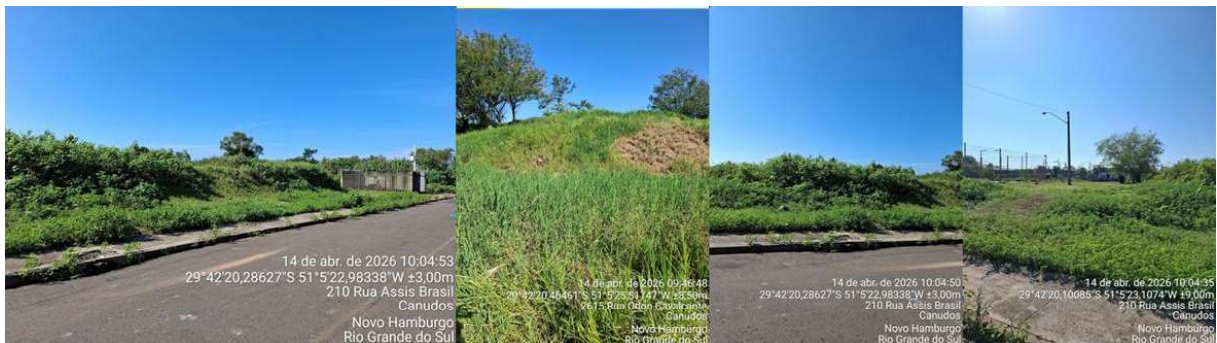
Figura 2 – Registro da Área

Além da parte onde há habitações, restam alguns quarteirões, mais próximos à Avenida dos Municípios, onde a prefeitura não licenciou para a venda de lotes para habitação. Assim como no restante da área, apesar da cobertura de solo e vegetação, acredita-se que há resíduos não classificados sobre a camada superficial de solo disposta, não se conhecendo a real composição do resíduo aterrado. A Figura 2 retrata as características do local.

- A região encontra-se urbanizada e aterrada, sendo coberta por vegetação;

- Não foi possível verificar qual o a tipologia de resíduo presente sob a camada inicial de solo por meio da análise visual do local. Para dirimir tal dúvida, indica-se a realização de estudos para investigação do material presente no local e se há contaminação do solo;
- Caso seja comprovada a contaminação do solo, indica-se que o executivo municipal execute um Plano de Recuperação de Áreas Degradadas (PRAD) a fim de recuperar a área;
- Dentro do escopo da regulação do Serviço de Manejo de Resíduos Sólidos Urbanos, objeto do convênio entre o município e a Agesan-RS, o regulador indica a necessidade da gestão adequada dos pontos viciados conforme Art. 67 da NR-7 da ANA: *“Os resíduos sólidos dispostos em locais irregulares deverão ser coletados e as suas localizações deverão ser mapeadas e informadas ao titular e a ERI.”*

Por fim, com o objetivo de atender às demandas do ministério público, indica-se que sejam realizados estudos na esfera ambiental para diagnosticar as condições de contaminação do solo, para verificar a necessidade de remediação da área.

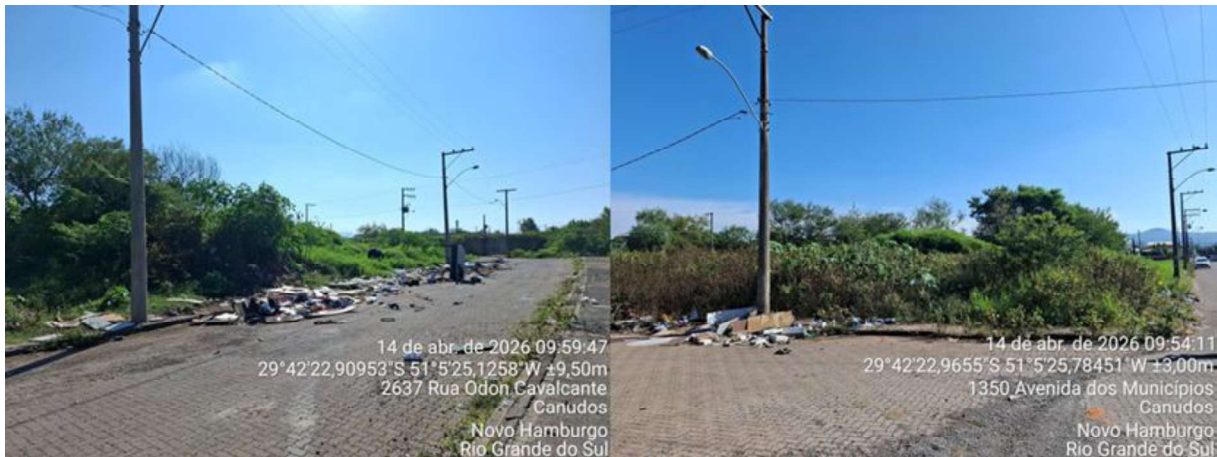
Figura 3 – Pontos de disposição irregular

Outro ponto a destacar é a presença de pontos de disposição irregular de resíduos urbanos em pontos ao longo da via. A Figura 3 apresenta registro fotográfico de pontos viciados de disposição de resíduos sólidos urbanos.

Destaca-se que estes pontos viciados de descarte irregular não constituem materiais utilizados no aterramento da área, pois estão sendo depositados sobre o pavimento da via.

Embora não tenha sido o objeto da fiscalização, a equipe de fiscalização evidenciou que, nas imediações do local, havia pontos de descarte irregular de resíduos. Estes devem ser monitorados e periodicamente limpos. Recomenda-se também a realização de campanhas de educação ambiental para evitar a sua recorrência.
