### RELATÓRIO TÉCNICO DE FISCALIZAÇÃO N. 275/2024 - RTF

**Fiscalização Regular do serviço de  
disposição final de resíduos sólidos  
urbanos em aterro licenciado da empresa  
CRVR no município de Santa Maria/RS.**

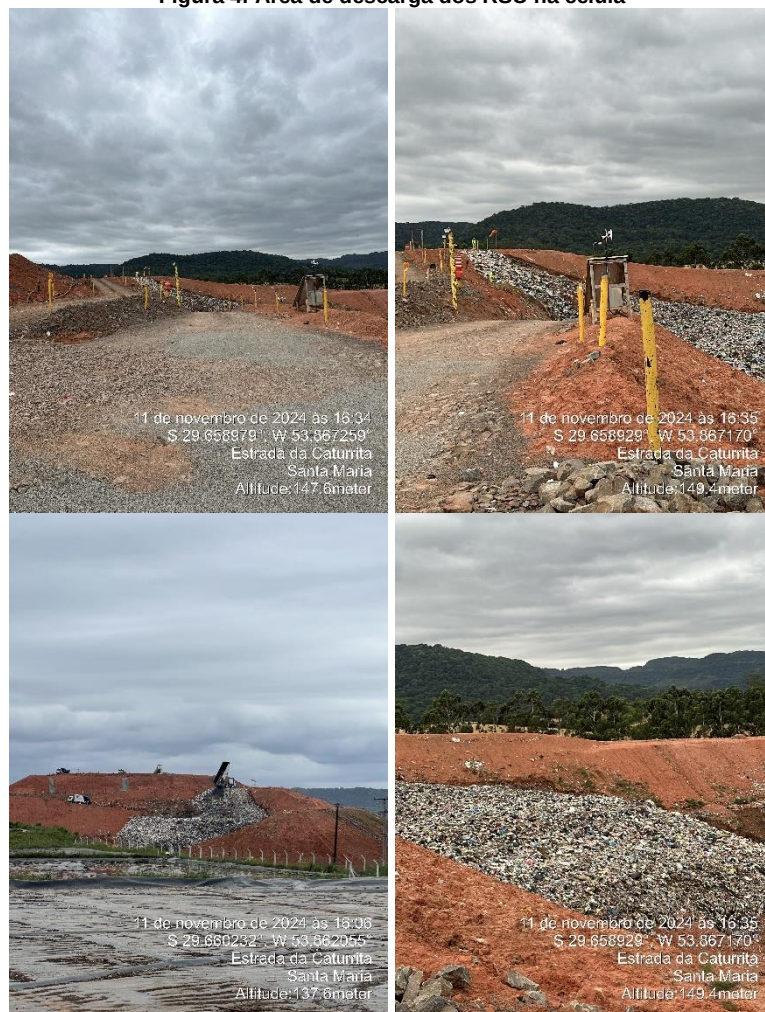
**Figura 4: Área de descarga dos RSU na célula**

O caminhão após chegar na área indicada para descarga dos resíduos, encontra uma máquina responsável por auxiliar na atividade e espalhar/compactar os resíduos que estão sendo descarregados. A Figura 4 reporta a atividade de descarregamento do caminhão. Segundo informações do prestador de serviços, a unidade recebe cerca de 800 toneladas de RSU por dia.

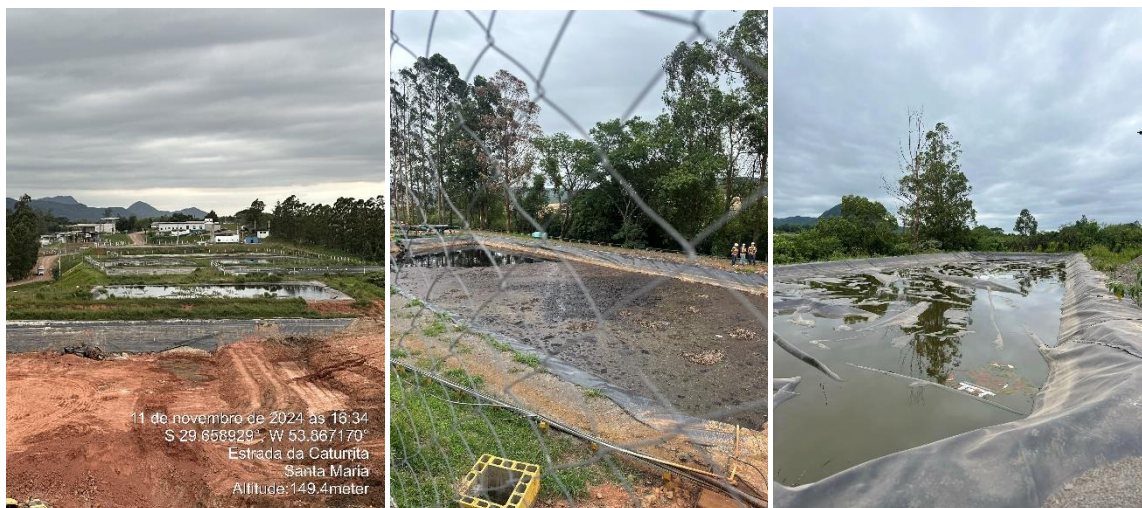
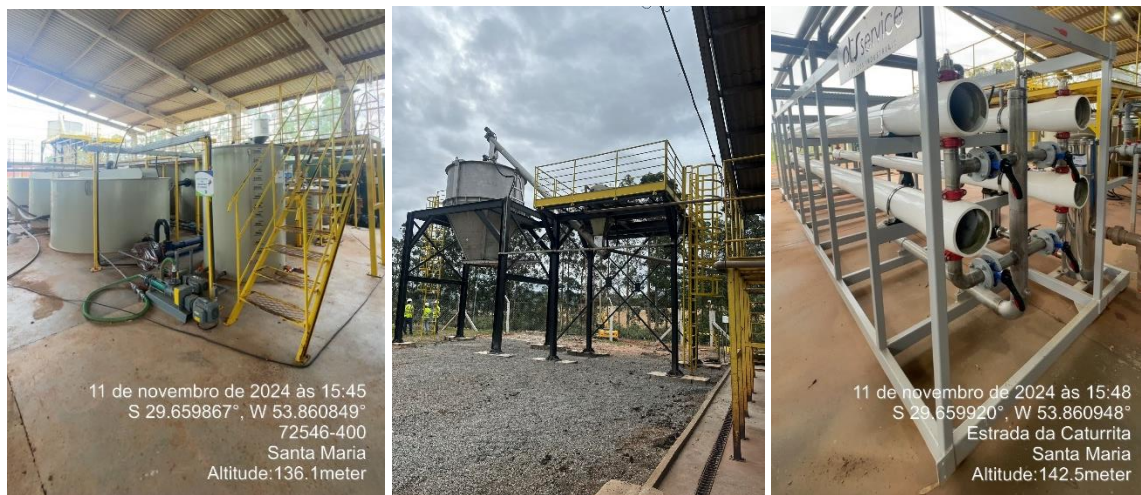
**Figura 8: Estação de tratamento de efluentes da CRVR unidade de Santa Maria**

Atualmente, a ETE encontra-se desativada e o chorume produzido vem sendo armazenado nas lagoas do empreendimento. Ainda, segundo informações repassadas, chorume existente no aterro sanitário está sendo encaminhado para tratamento externo: ETE da CORSAN de Santa Maria e ETE da São Gabriel Saneamento. Segundo relatório encaminhado à AGESAN-RS, no mês de agosto de 2024 foram destinados aproximadamente 5.000 m<sup>3</sup> de chorume para tratamento externo.

A CRVR – Santa Maria possui uma autorização geral vigente (n. 0179/2024) para os testes de comissionamento da estação de tratamento do chorume gerado no aterro sanitário de Santa Maria. Segundo informações do responsável técnico que acompanhou a equipe de fiscalização da AGESAN-RS, para início das atividades de tratamento na ETE ainda falta a instalação do novo PSM. Na Figura 8, são trazidos registros da ETE da unidade.

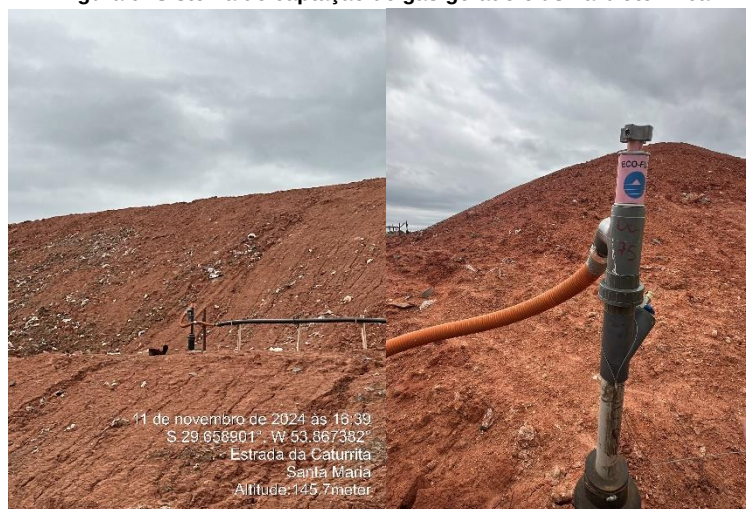
Figura 9: Sistema de captação de gás gerado e usina biotérmica

Atualmente, dos 94 drenos de biogás instalados ao longo da célula do aterro sanitário, cerca de 24 estão sendo direcionados para a Biotérmica e 70 estão sofrendo processo de queima em campo (Figura 9). A unidade de Santa Maria possui uma Licença de Operação (LO n. 2751/2022) vigente para a usina biotérmica energia.

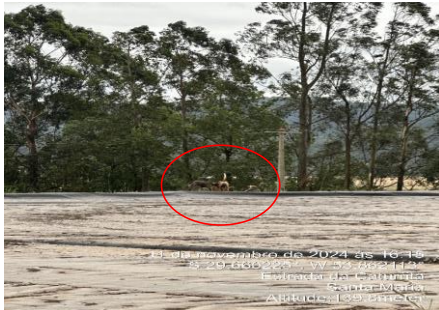
REGISTRO 1

| NC | CÓDIGO | ATIVIDADE | Aterro sanitário |
|---|---|---|---|
| 1 | - | CONSTATAÇÃO | Presença de cachorros na volta da lagoa. |
| GRUPO | PRAZO | NÃO CONFORMIDADE | Presença de animais domésticos na unidade. |

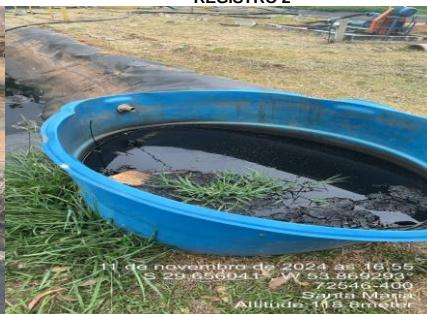
| NC | CÓDIGO | ATIVIDADE | Aterro sanitário |
|---|---|---|---|
| 2 | - | CONSTATAÇÃO | Acúmulo de água dentro de pneus e recipientes diversos ao longo da ETE, propiciando a proliferação de vetores. |
| GRUPO | PRAZO | NÃO CONFORMIDADE | Falta de manutenção e conservação na unidade. |

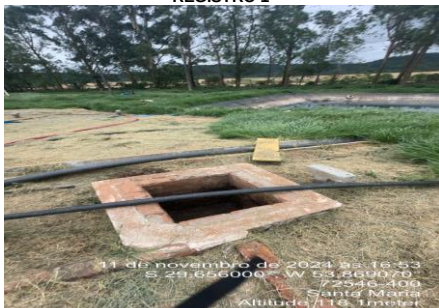
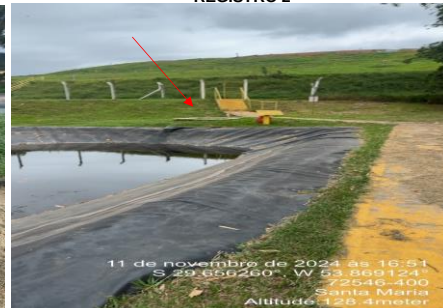
| NC | CÓDIGO | ATIVIDADE | Aterro sanitário |
|---|---|---|---|
| 3 | - | CONSTATAÇÃO | Ausência de grade de proteção nas caixas de manobra. |
| GRUPO | PRAZO | NÃO CONFORMIDADE | Não proporcionar segurança aos operadores. |
