REGULAÇÃO
RELATÓRIO TÉCNICO DE FISCALIZAÇÃO N. 497/2025 - RTF**Fiscalização Regular do serviço de
disposição final de resíduos sólidos
urbanos em aterro sanitário da empresa
CRVR - unidade de Minas do Leão/RS.****1 CONSIDERAÇÕES PRELIMINARES**

TNC N.: 497/2025

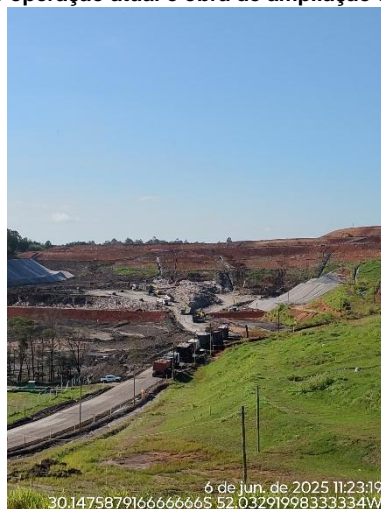
Figura 3: Área de operação atual e obra de ampliação do aterro sanitário

Diante da fiscalização *in loco* realizada e dos documentos encaminhados na pré-fiscalização, observou-se que a unidade de disposição de RSU possui alvará da prefeitura e de proteção contra incêndio vigentes, plano de emergência e manual de operação. Atualmente a unidade está operando na Cava do bloco Coréia, na fase de operação 1A. Observou-se que ao lado de onde ocorre o descarregamento dos resíduos está ocorrendo a obra das fases seguintes da célula (Figura 3).

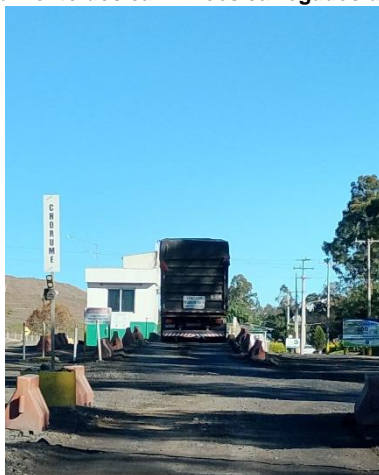
Figura 4: Recebimento dos caminhões carregados de RSU - balança

A seguir, é apresentada a rotina de recebimento de resíduos sólidos na unidade. O caminhão ao chegar no aterro sanitário passa pelo setor de recebimento, onde é entregue o manifesto de transporte de resíduos (MTR) ao funcionário responsável. Esse documento contém informações sobre a carga que está sendo transportada, incluindo o município gerador dos resíduos a serem recebidos. Além disso, são realizados questionamentos aos motoristas, visando a segurança na hora do descarregamento da carga. Após conferência da documentação, os caminhões são pesados. Em seguida, procede-se com a retirada das lonas de proteção da carga. As Figuras 4 e 5 trazem os registros da área da balança e desenlonador, respectivamente. Quanto à balança utilizada, constatou-se que a mesma possui certificado de calibração com validade vigente.

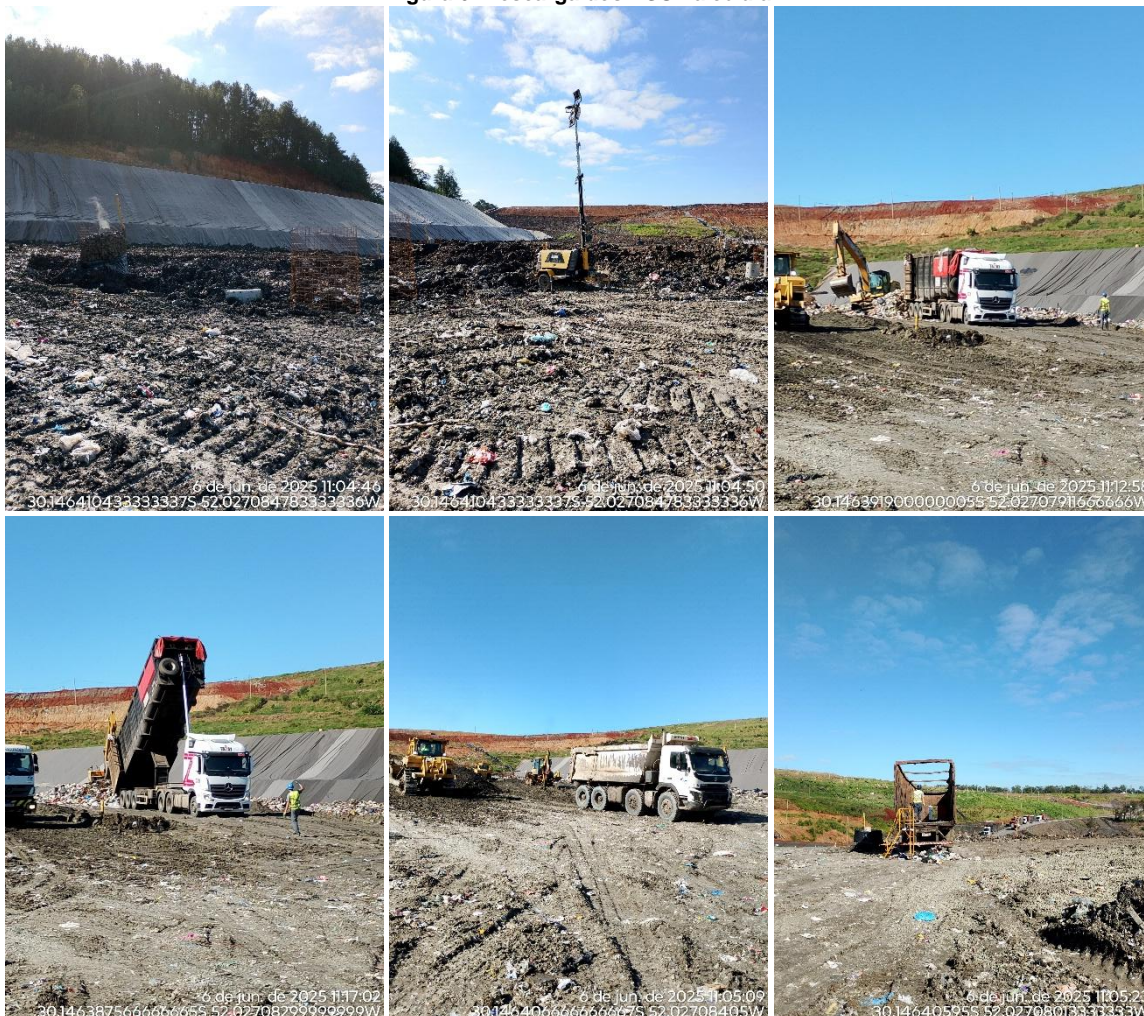
Figura 6: Descarga dos RSU na célula

O caminhão, após chegar na área indicada para descarga dos resíduos, direciona-se, por meio da orientação de um operador, até o local exato para efetuar a descarga. Uma máquina fica disponível na área para auxiliar a atividade de descarga em caso de excesso de carga e para espalhar e compactar os resíduos que estão sendo descarregados. Após a descarga um operador é responsável por retirar qualquer resíduo que por ventura fique na caçamba do caminhão. A Figura 6 reporta a atividade de descarregamento do caminhão. Segundo informações do prestador de serviços, a unidade recebe cerca de 4.500 toneladas de RSU por dia.

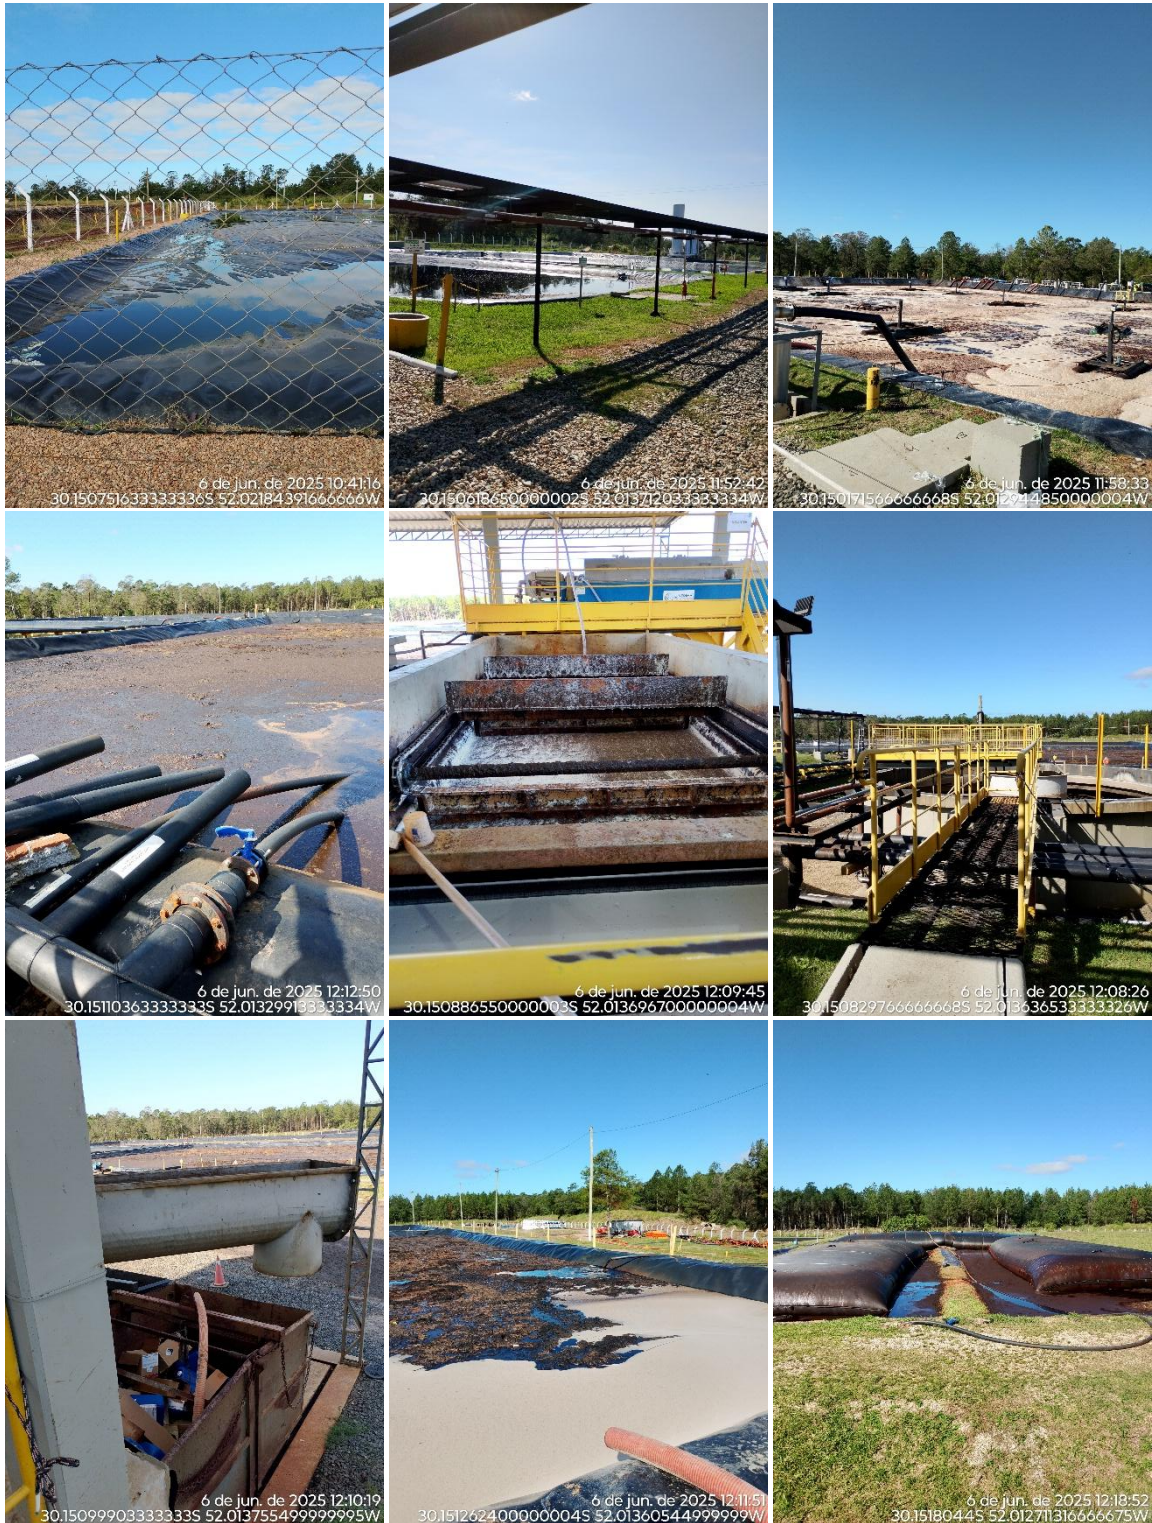
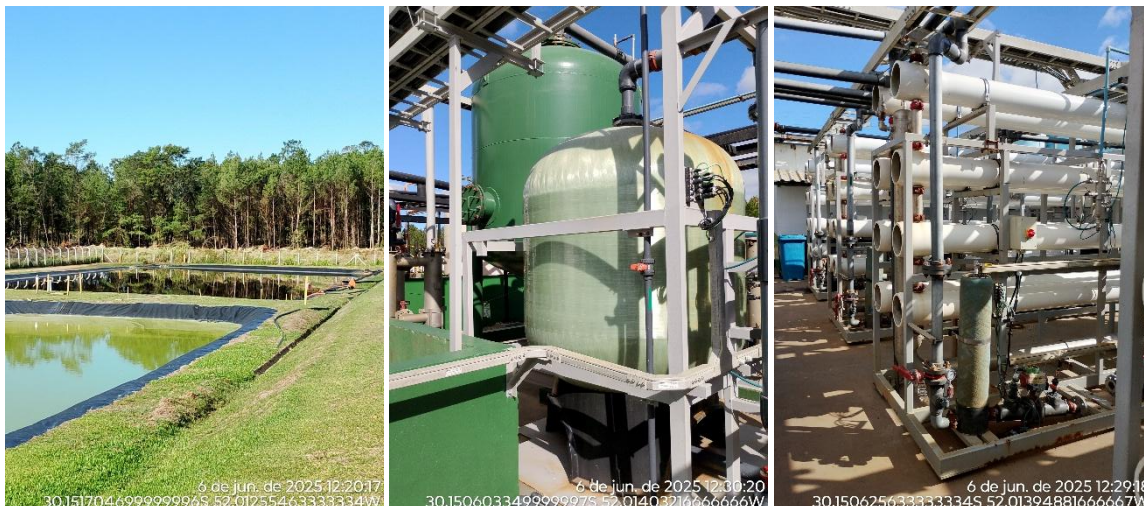
Figura 7: Estação de Tratamento de Efluentes

O lixiviado da célula do aterro sanitário é direcionado para a lagoa de equalização e armazenamento provisório. Após, o lixiviado segue para o processo de tratamento que contempla as seguintes etapas: tratamento preliminar, processo biológico (anóxico e aeróbio), processo físico-químico, sistema de flutuadores, sistema de desague de lodo e sistema de tratamento terciário (nanofiltração). O lodo desaguado é encaminhado para célula do aterro. O concentrado gerado na nanofiltração retorna ao processo biológico. Com relação ao permeado (lixiviado tratado após passar pelo tratamento), está autorizado na licença de operação vigente o reuso para abatimento de poeira e material particulado nas vias de acesso interna e célula de resíduos do empreendimento. Destaca-se que a LO vigente prevê que o efluente tratado para reuso deverá atender os padrões de tratamento definidos nos Art. 10 e 11 da Resolução Consema n. 419/2020 e deverá manter-se reduzida a carga de DQO, DBO5 e nitrogênio amoniacal para a aspersão. Ainda, o empreendimento deve atentar aos períodos de reuso que são autorizados na LO: períodos de estiagem e clima seco. A estação possui ainda leitos de geobags para o desague de lodo. A Figura 7 mostra registros da ETE da unidade.

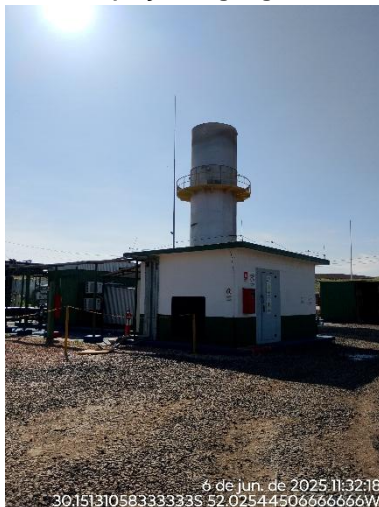
Figura 8: Sistema de captação de gás gerado e usina de biogás

Atualmente, dos 480 drenos de gás instalados ao longo do aterro sanitário, 260 estão sendo direcionados para a Planta de Queima, onde ocorre a queima controlada do biogás, ou são direcionados para as plantas da Biotérmica e da Biometano, dependendo da qualidade do gás captado (Figura 8).

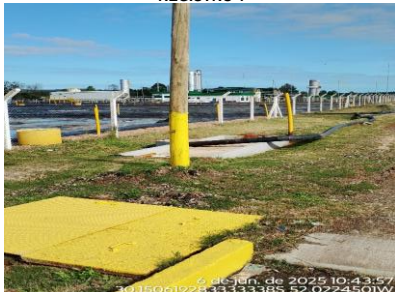
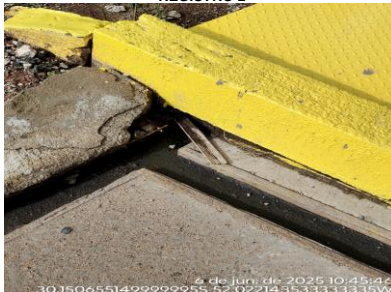
NC	CÓDIGO DA NC	ATIVIDADE	Aterro Sanitário
1	-	CONSTATAÇÃO	Canaletas de drenagem de chorume da contenção onde ocorre o descarregamento da carreta com o efluente estão obstruídas com terra, o que pode ocasionar derramamento do efluente em solo.
GRUPO	PRAZO	NÃO CONFORMIDADE	Falta de conservação e manutenção na unidade.
-	365 dias	OBSERVAÇÃO

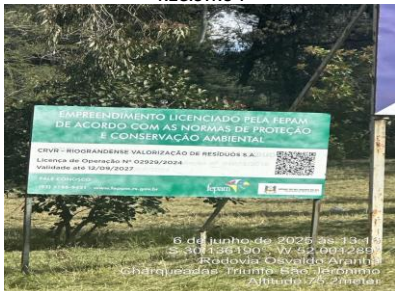
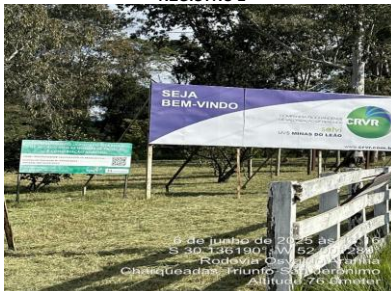
NC	CÓDIGO DA NC	ATIVIDADE	Aterro Sanitário
2	16.1	CONSTATAÇÃO	Placa contendo a licença de operação da unidade está desatualizada.
GRUPO	PRAZO	NÃO CONFORMIDADE	Ausência de placa de identificação da licença ambiental vigente.
-	365 dias	OBSERVAÇÃO

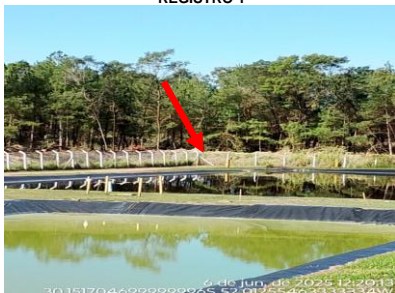
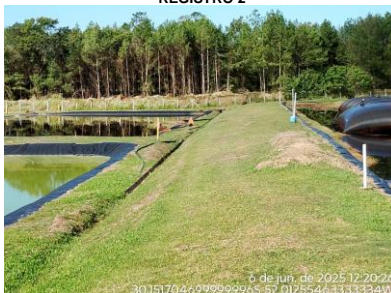
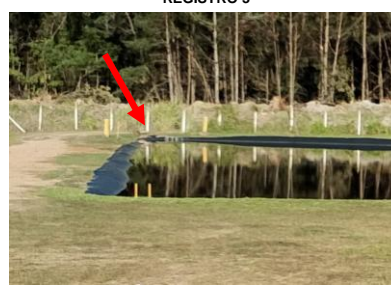
NC	CÓDIGO DA NC	ATIVIDADE	Aterro Sanitário
3	-	CONSTATAÇÃO	Lagoa que recebe o efluente permeado dos geobags com nível elevado, quase atingindo a borda em uma das arestas.
GRUPO	PRAZO	NÃO CONFORMIDADE	Lagoa que recebe o efluente permeado dos geobags com nível elevado de armazenamento.
-	365 dias	OBSERVAÇÃO

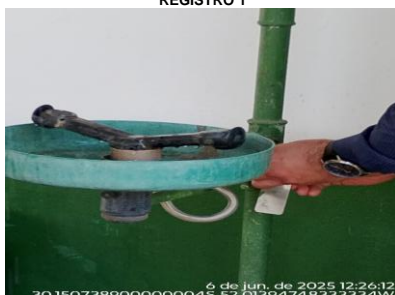
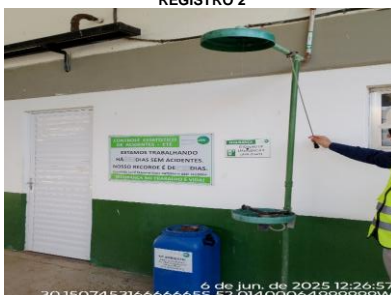
NC	CÓDIGO DA NC	ATIVIDADE	Aterro Sanitário
4	-	CONSTATAÇÃO	Chuveiro de emergência não funcionou em teste realizado.
GRUPO	PRAZO	NÃO CONFORMIDADE	Não proporcionar segurança aos operadores.
-	365 dias	OBSERVAÇÃO	Transferida da NC 05 do TNC 1235/2024

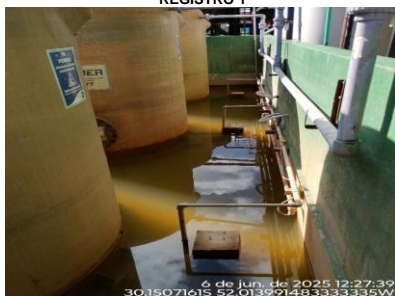
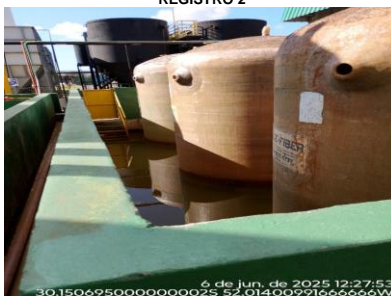
NC	CÓDIGO DA NC	ATIVIDADE	Aterro Sanitário
5	-	CONSTATAÇÃO	Área da contenção de estruturas inutilizadas da ETE com acúmulo de água, propiciando a proliferação de vetores.
GRUPO	PRAZO	NÃO CONFORMIDADE	Falta de manutenção e conservação na unidade.
-	365 dias	OBSERVAÇÃO	Transferida da NC 06 do TNC 1235/2024

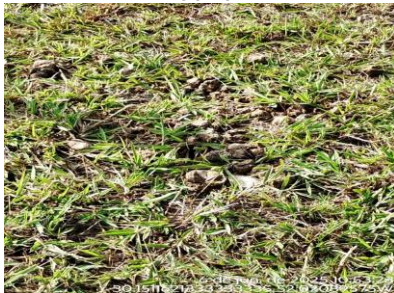
REGISTRO 1

NC	CÓDIGO DA NC	ATIVIDADE	Aterro Sanitário
8	-	CONSTATAÇÃO	Indícios de presença de animais na unidade (cavalo).
GRUPO	PRAZO	NÃO CONFORMIDADE	Indícios de presença de animais na unidade
-	365 dias	OBSERVAÇÃO

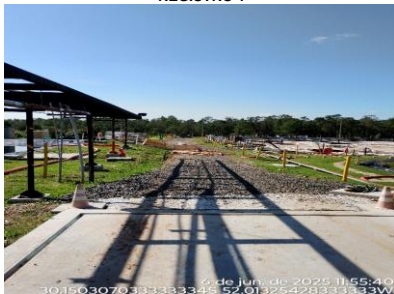
NC	CÓDIGO DA NC	ATIVIDADE	Aterro Sanitário
9	-	CONSTATAÇÃO	Material de obra obstruindo a via.
GRUPO	PRAZO	NÃO CONFORMIDADE	Falta de manutenção e conservação da unidade.
-	365 dias	OBSERVAÇÃO

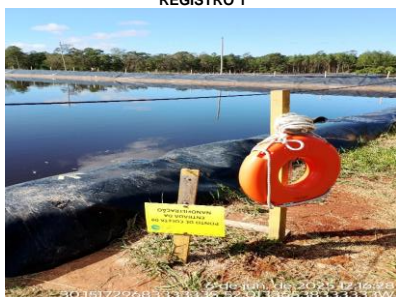
REGISTRO 1

NC	CÓDIGO DA NC	ATIVIDADE	Aterro Sanitário
10	-	CONSTATAÇÃO	Placa de ponto de coleta com avaria.
GRUPO	PRAZO	NÃO CONFORMIDADE	Falta de manutenção e conservação da unidade.
-	365 dias	OBSERVAÇÃO

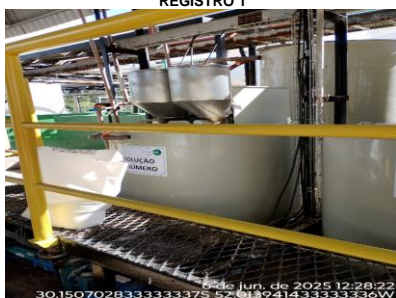
REGISTRO 1

NC	CÓDIGO DA NC	ATIVIDADE	Aterro Sanitário
11	-	CONSTATAÇÃO	Verificou-se que a embalagem de produto químico utilizado no tratamento do lixiviado estava aberta.
GRUPO	PRAZO	NÃO CONFORMIDADE	Armazenamento inadequado dos produtos químicos.
-	365 dias	OBSERVAÇÃO

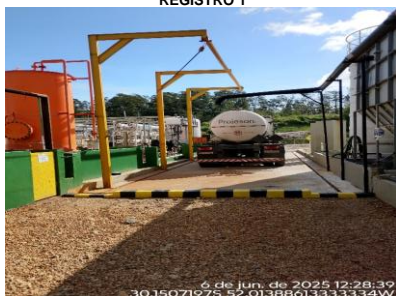
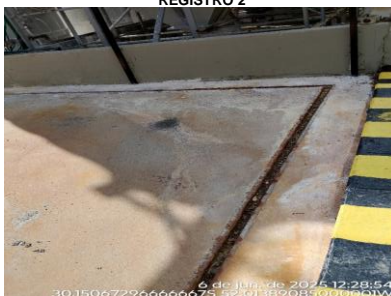
NC	CÓDIGO DA NC	ATIVIDADE	Aterro Sanitário
12	-	CONSTATAÇÃO	Canaletas de drenagem da contenção onde ocorre o descarregamento da carreta de químicos estão obstruídas.
GRUPO	PRAZO	NÃO CONFORMIDADE	Falta de conservação e manutenção na unidade.
-	365 dias	OBSERVAÇÃO
