RELATÓRIO TÉCNICO DE FISCALIZAÇÃO N. 499/2025 - RTF

Fiscalização Regular do serviço de disposição final de resíduos sólidos urbanos em aterro sanitário da empresa CRVR - unidade de Victor Graeff/RS.

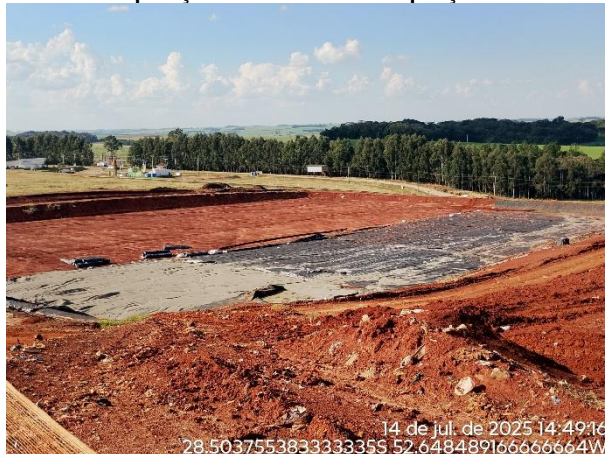
Figura 3: Área de operação atual e obra de ampliação do aterro sanitário

Observou-se que ao lado de onde ocorre o descarregamento dos resíduos está ocorrendo a obra das fases seguintes da célula (Figura 3).

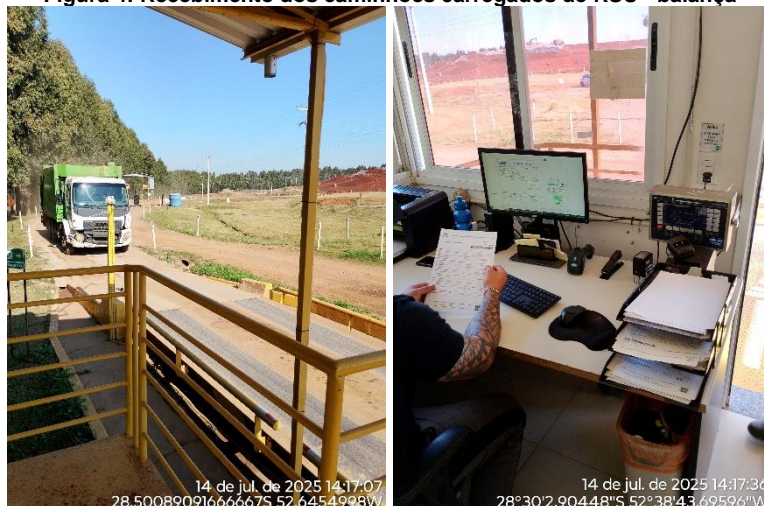
Figura 4: Recebimento dos caminhões carregados de RSU - balança

A seguir, é apresentada a rotina de recebimento de resíduos sólidos na unidade. O caminhão ao chegar no aterro sanitário passa pelo setor de recebimento, onde é entregue o manifesto de transporte de resíduos (MTR) ao funcionário responsável. Esse documento contém informações sobre a carga que está sendo transportada, incluindo o município gerador dos resíduos a serem recebidos. Além disso, são realizados questionamentos aos motoristas, visando à segurança na hora do descarregamento da carga. Após conferência da documentação, os caminhões são pesados. Em seguida, procede-se com a retirada das lonas de proteção da carga. As Figuras 4 e 5 trazem os registros da área da balança e desenlonador, respectivamente. Quanto à balança utilizada, constatou-se que a mesma possui certificado de calibração com validade vigente.

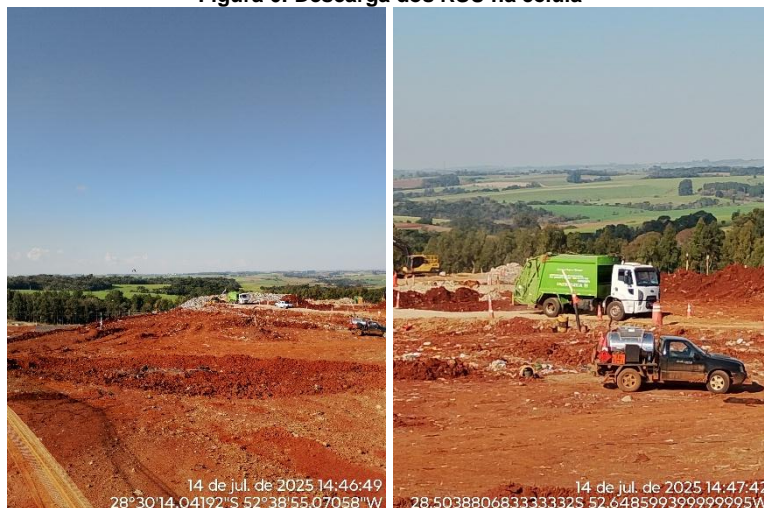
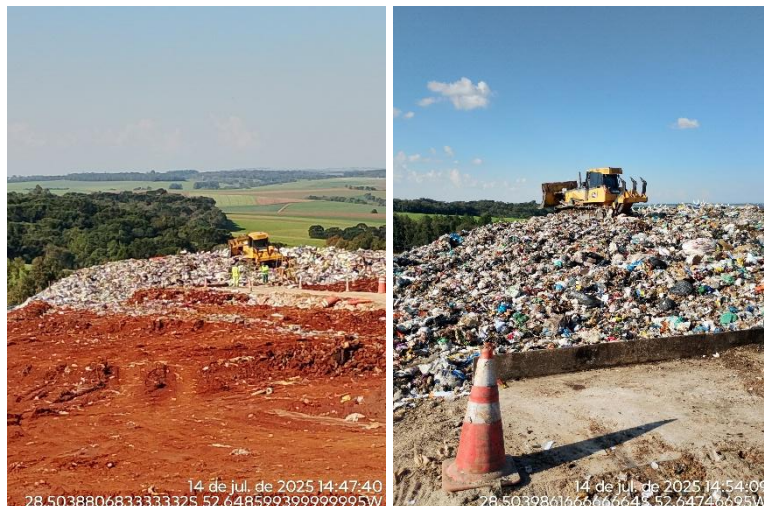
Figura 6: Descarga dos RSU na célula

O caminhão, após chegar na área indicada para descarga dos resíduos, direciona-se, por meio da orientação de um operador, até o local exato para efetuar a descarga. Uma máquina fica disponível na área para auxiliar a atividade de descarga em caso de excesso de carga e para espalhar e compactar os resíduos que estão sendo descarregados. Após a descarga um operador é responsável por retirar qualquer resíduo que por ventura fique na caçamba do caminhão. A Figura 6 reporta a atividade de descarregamento do caminhão. Segundo informações do prestador de serviços, a unidade recebe cerca de 600 toneladas de RSU por dia.

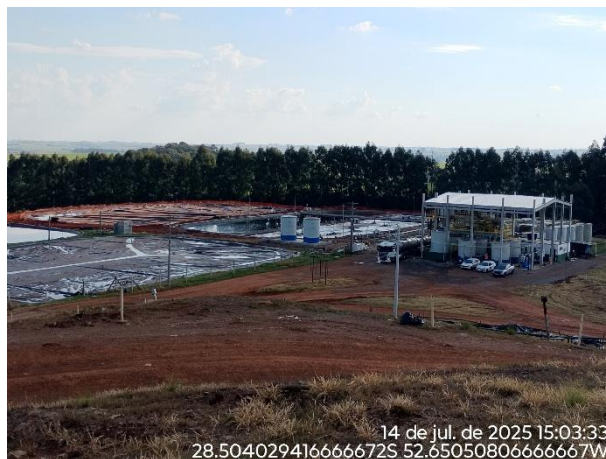
Figura 7: Estação de Tratamento de Efluentes

A unidade de disposição final de RSU da CRVR – Victor Graeff possui uma estação de tratamento de efluentes (ETE) para tratar o lixiviado produzido da degradação dos resíduos sólidos aterrados em fase de comissionamento (Figura 7). Cerca de 150 m³ de lixiviado são gerados por dia na unidade. O sistema de drenagem do lixiviado possui duas calhas Parshall instaladas. Atualmente a unidade está encaminhando grande parte do lixiviado para tratamento externo. Segundo dados visualizados, o lixiviado está sendo encaminhado para a estação de tratamento de esgoto sanitário da Companhia Riograndense de Saneamento (Corsan) de Santa Maria e para a empresa MK2E Tecnologia Ambiental Ltda de Teutônia. Durante a fiscalização foi possível observar um caminhão sendo carregado com lixiviado, dentro da contenção (Figura 8).

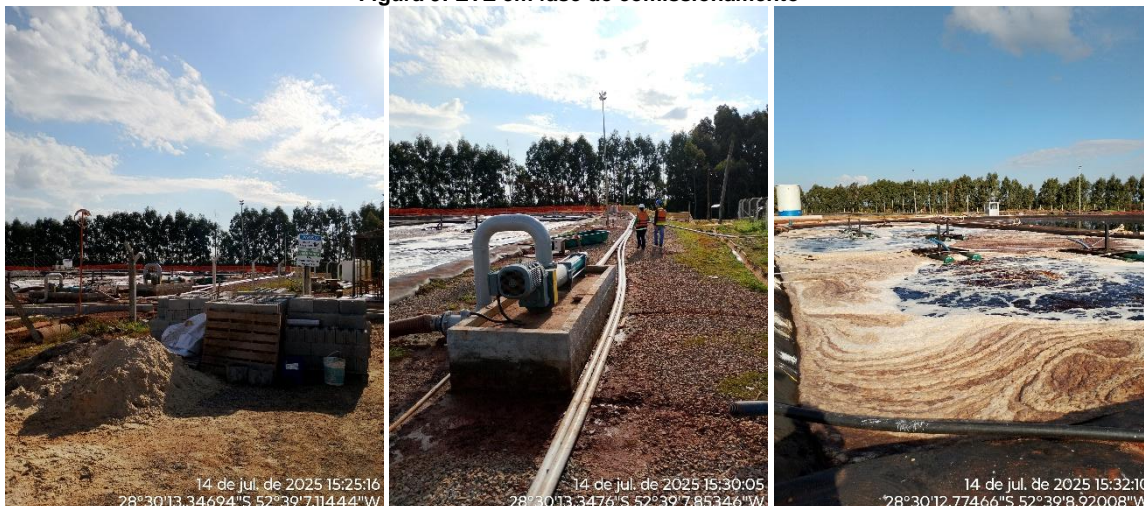
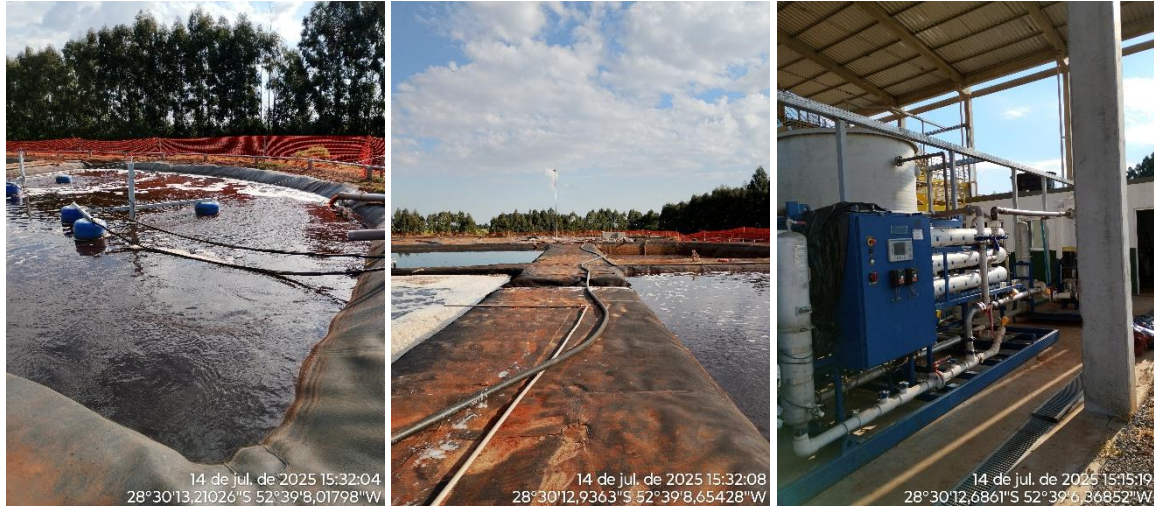
Figura 9: ETE em fase de comissionamento

A Figura 9 traz registros da ETE da unidade da CRVR - Victor Graeff que está em obra e a osmose reversa que estava sendo testada no dia da fiscalização. Observou-se, devido às obras que estão ocorrendo a presença de diversos materiais espalhados pela área da unidade (Figura 10).

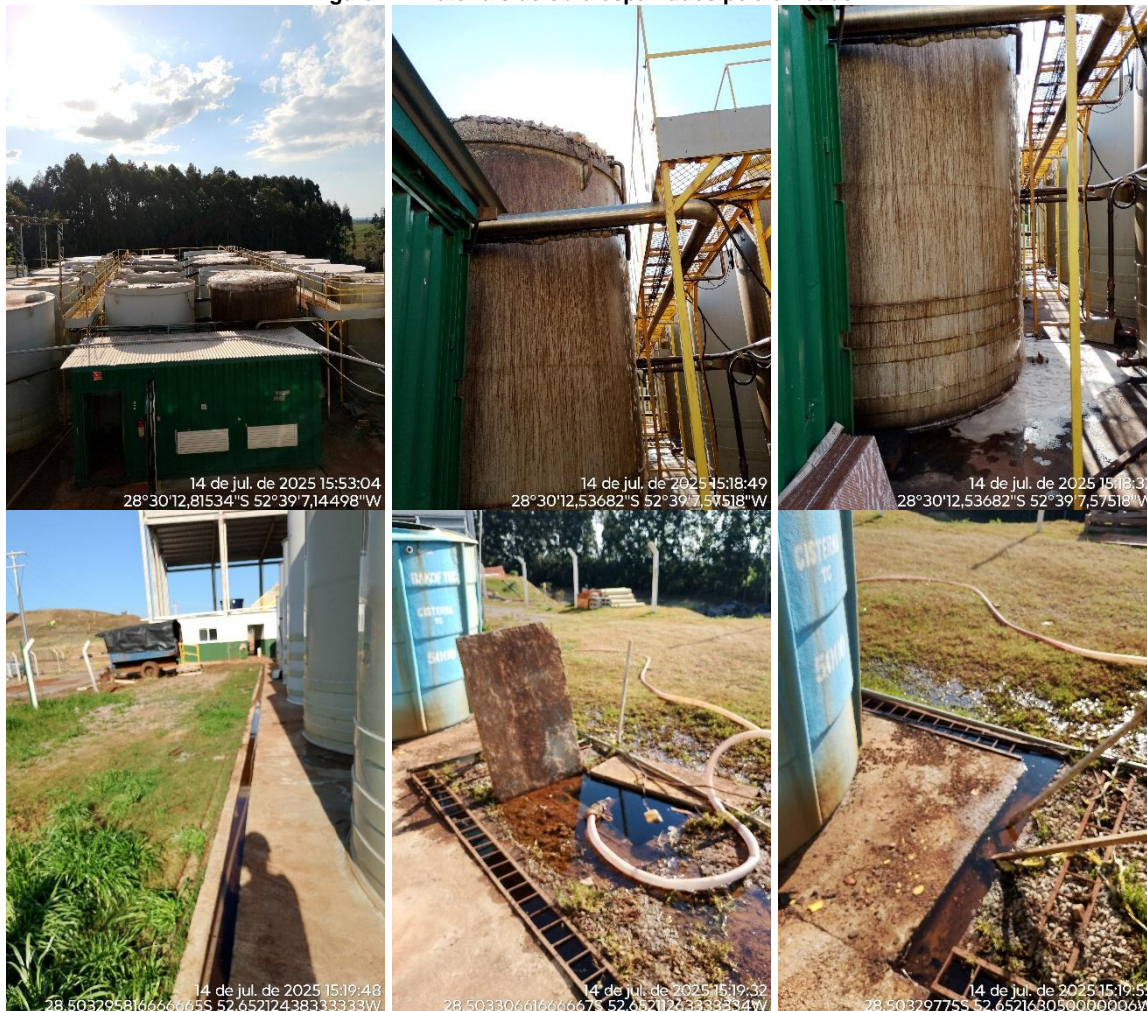
Figura 11: Materiais de obra espalhados pela unidade

Verificou-se ainda, que a ETE que está sendo desativada apresentava extravasamento em um dos reatores e, como as calhas de drenagem estavam obstruídas, ocorreu o transbordamento do efluente para fora da contenção (Figura 11).

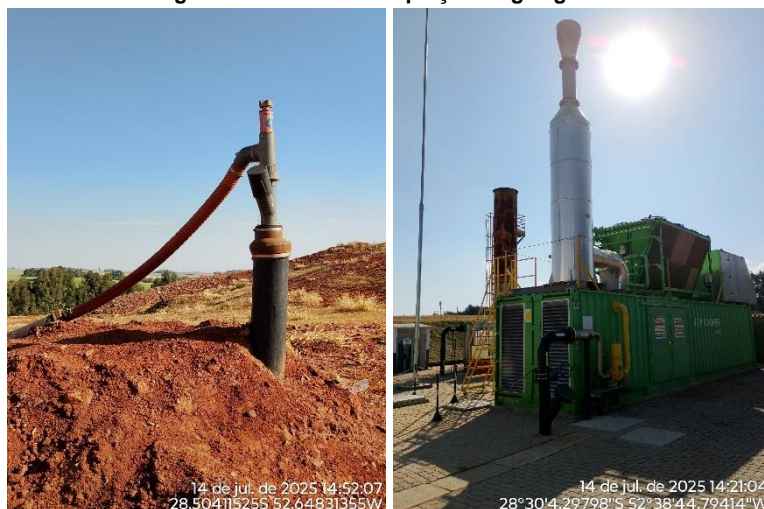
Figura 12: Sistema de captação de gás gerado

Atualmente, dos 50 drenos de gás instalados ao logo do aterro sanitário, 27 estão sofrendo queima do gás *in loco* e o restante é direcionado para a planta da Biotérmica. O empreendimento possui Licença de Operação vigente (LO n. 2330/2022) que prevê a operação de uma unidade de geração de energia elétrica com capacidade de 1 MW de potência, a partir de biogás gerado na disposição de RSU no aterro sanitário. O sistema é composto por sistema de captação de biogás, tratamento de biogás, soprador, *flare* para a queima do excedente de gás, Chiller (desumidificador), trocador de calor, área de motor gerador (geração de energia), transformador (de baixa para alta tensão), subestação e linha de transmissão da concessionária COPREL (Figura 12).

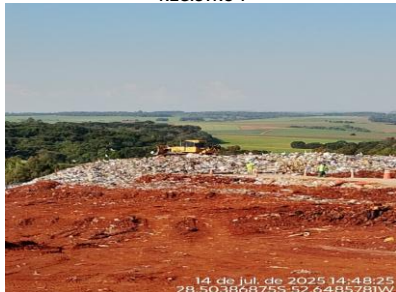
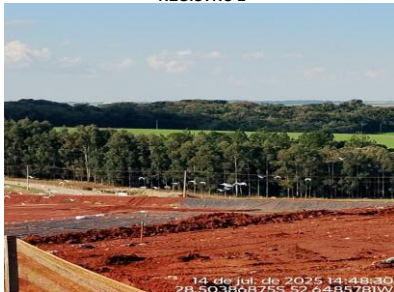
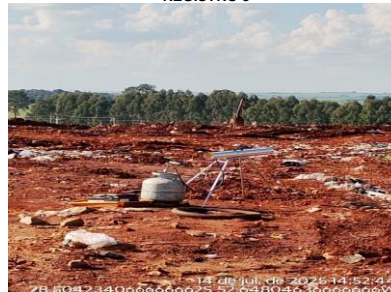
NC	CÓDIGO DA NC	ATIVIDADE	Aterro Sanitário
1	-	CONSTATAÇÃO	Constatou-se a presença de aves na célula de disposição dos resíduos. Conforme verificado na fiscalização, o espanta pássaros não estava funcionando.
GRUPO	PRAZO	NÃO CONFORMIDADE	Presença de aves na célula de disposição dos resíduos.
-	365 dias	OBSERVAÇÃO	Transferida da NC 01 do TNC 1241/2024

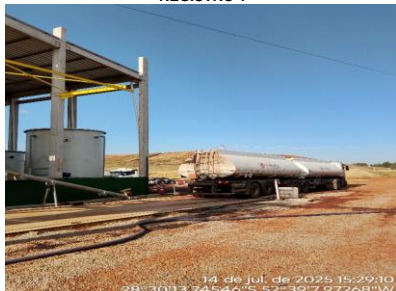
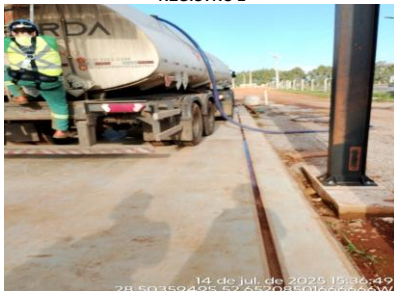
NC	CÓDIGO DA NC	ATIVIDADE	Aterro Sanitário
2	-	CONSTATAÇÃO	Canaletas de drenagem de chorume da contenção, onde ocorre o carregamento da carreta com o efluente, estão obstruídas, o que pode ocasionar derramamento do efluente em solo.
GRUPO	PRAZO	NÃO CONFORMIDADE	Falta de conservação e manutenção na unidade.
-	365 dias	OBSERVAÇÃO

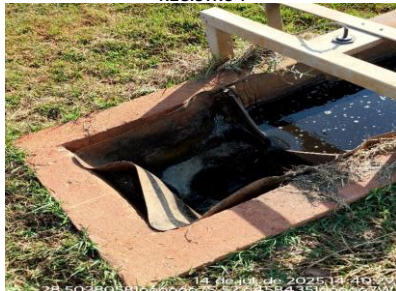
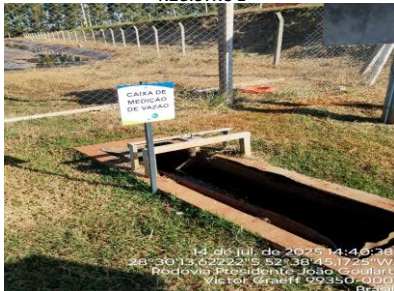
NC	CÓDIGO DA NC	ATIVIDADE	Aterro Sanitário
3	-	CONSTATAÇÃO	Calhas Parshal sem grade de proteção e a nível do solo, o que pode causar a queda dos operadores.
GRUPO	PRAZO	NÃO CONFORMIDADE	Não proporcionar segurança aos operadores.
-	365 dias	OBSERVAÇÃO

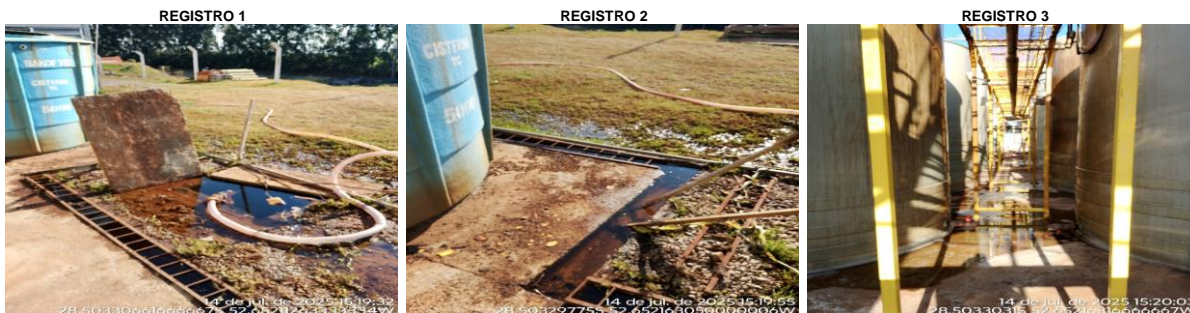
NC	CÓDIGO DA NC	ATIVIDADE	Aterro Sanitário
4	-	CONSTATAÇÃO	Constatou-se a ocorrência de transbordamento de lixiviado para fora da contenção da ETE que está em fase de desativação.
GRUPO	PRAZO	NÃO CONFORMIDADE	Vazamento de efluente para fora da contenção.
-	365 dias	OBSERVAÇÃO

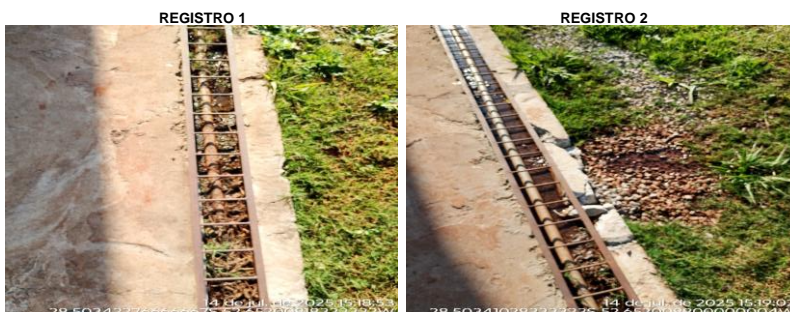
NC	CÓDIGO DA NC	ATIVIDADE	Aterro Sanitário
6	-	CONSTATAÇÃO	Canaletas da contenção da ETE obstruídas.
GRUPO	PRAZO	NÃO CONFORMIDADE	Falta de manutenção e conservação da unidade.
-	365 dias	OBSERVAÇÃO

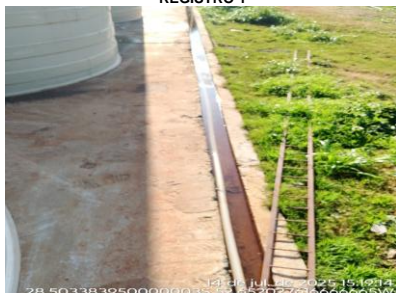
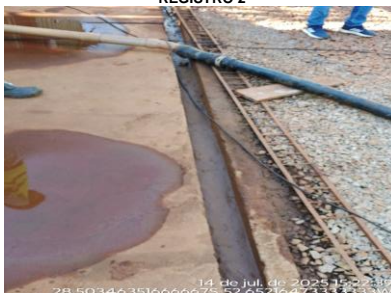
NC	CÓDIGO DA NC	ATIVIDADE	Aterro Sanitário
7	-	CONSTATAÇÃO	Canaletas da ETE sem o gradil instalado corretamente.
GRUPO	PRAZO	NÃO CONFORMIDADE	Não proporcionar segurança aos operadores.
-	365 dias	OBSERVAÇÃO

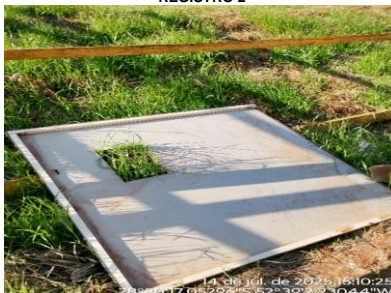
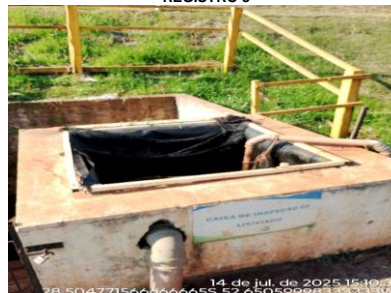
NC	CÓDIGO DA NC	ATIVIDADE	Aterro Sanitário
8	-	CONSTATAÇÃO	Caixa de inspeção de lixiviado com a tampa aberta.
GRUPO	PRAZO	NÃO CONFORMIDADE	Falta de conservação e manutenção na unidade.
-	365 dias	OBSERVAÇÃO

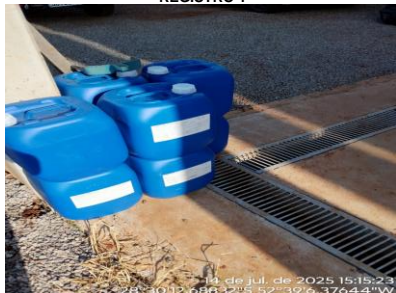
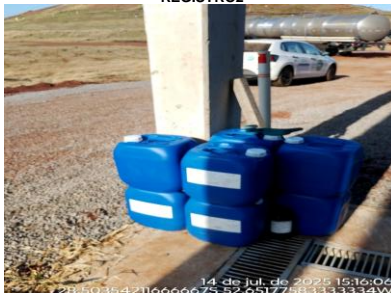
NC	CÓDIGO DA NC	ATIVIDADE	Aterro Sanitário
9	-	CONSTATAÇÃO	Produtos químicos expostos ao sol.
GRUPO	PRAZO	NÃO CONFORMIDADE	Acondicionamento inadequado de produtos químicos.
-	365 dias	OBSERVAÇÃO
