**REGULAÇÃO**  
**RELATÓRIO TÉCNICO DE FISCALIZAÇÃO N. 502/2025 - RTF****Fiscalização Regular do serviço de  
disposição final de resíduos sólidos  
urbanos em aterro sanitário da empresa  
Planeta Reciclagem no município de  
Serafina Corrêa/RS.****1 CONSIDERAÇÕES PRELIMINARES**

No dia 15 de julho de 2025, realizou-se fiscalização no sistema de disposição final de resíduos sólidos urbanos (RSU), o aterro sanitário da empresa Planeta Reciclagem no município de Serafina Corrêa/RS. A finalidade da fiscalização foi verificar o serviço prestado de disposição final de resíduos de diversos municípios regulados pela Agesan-RS. Os trabalhos de fiscalização e regulação dos municípios consorciados/conveniados à Agesan-RS são amparados nas referências legais e normativas apresentadas no Quadro 1.

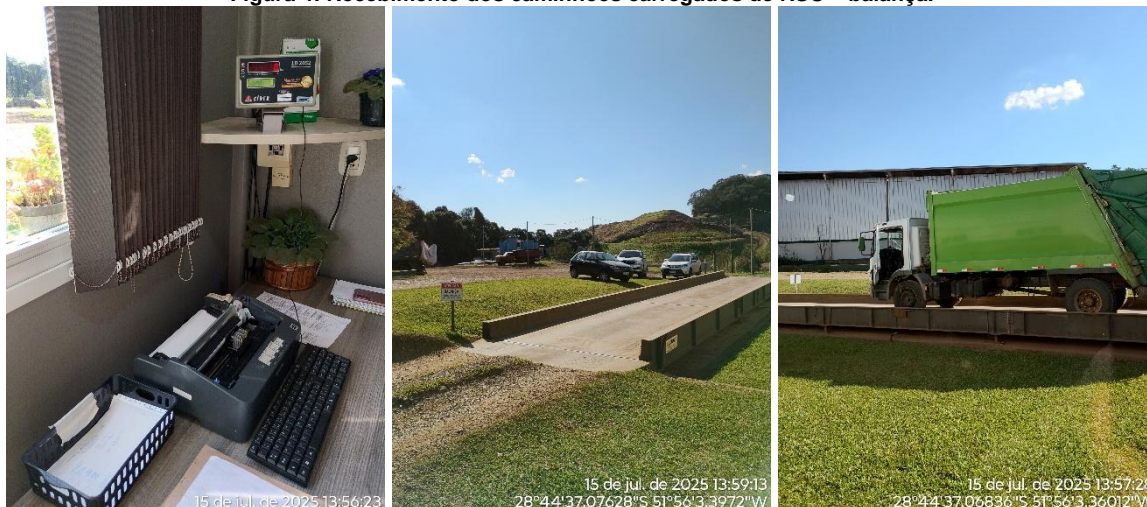
Figura 4: Recebimento dos caminhões carregados de RSU – balança.

A Figura 4 traz os registros da área da balança. Quanto à balança utilizada, constatou-se que a mesma possui certificado de calibração com validade vigente. Após pesagem, o caminhão dirige-se até o pavilhão da triagem (caminhão de resíduo seletivo) ou para a área de descarga (caminhão de rejeitos ou resíduos orgânicos). Ao final do processo de descarga, o caminhão passa pela mesma balança para a pesagem do veículo vazio e é efetuado o recebimento da carga no sistema da Fundação Estadual de Proteção Ambiental (FEPAM) e no sistema interno do aterro sanitário.

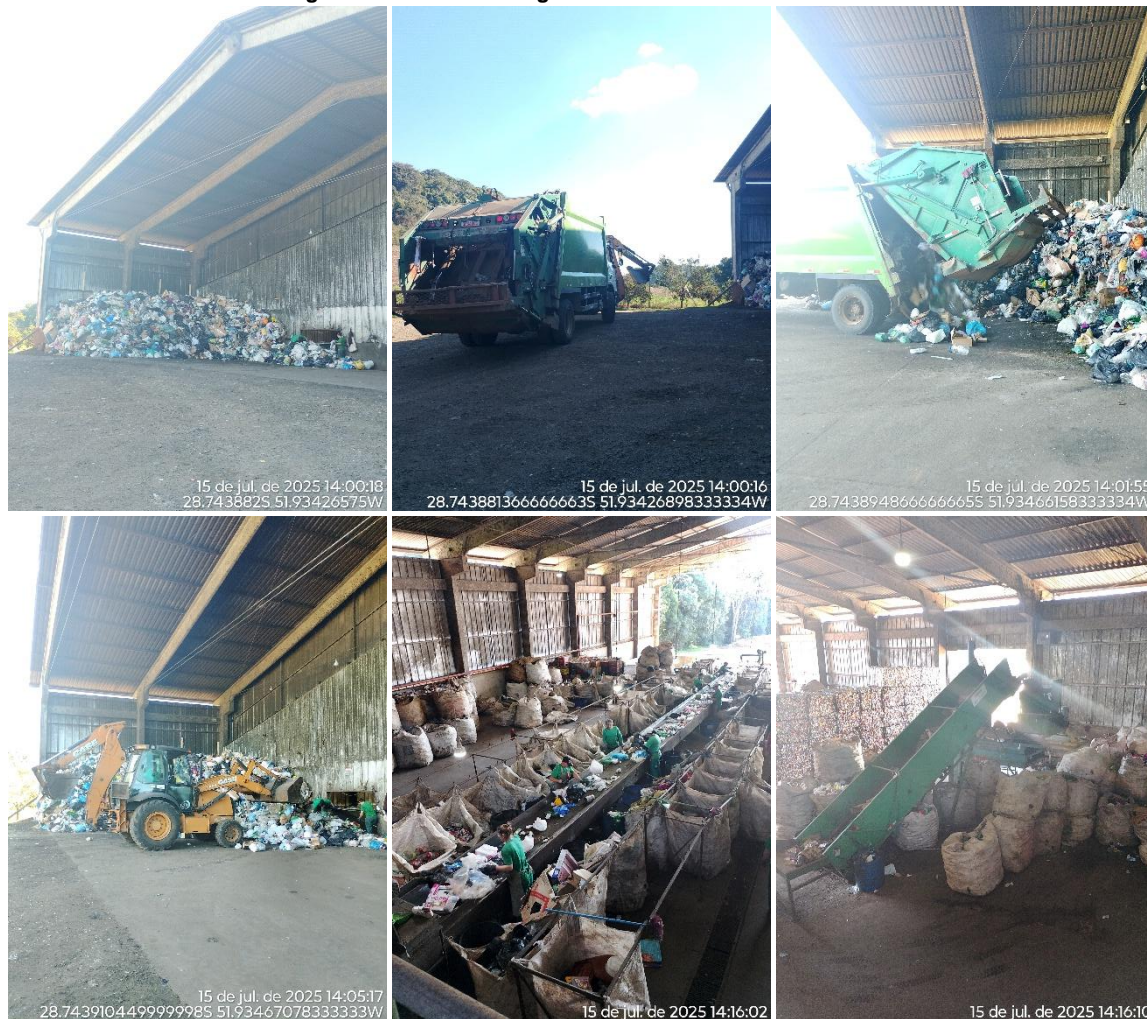
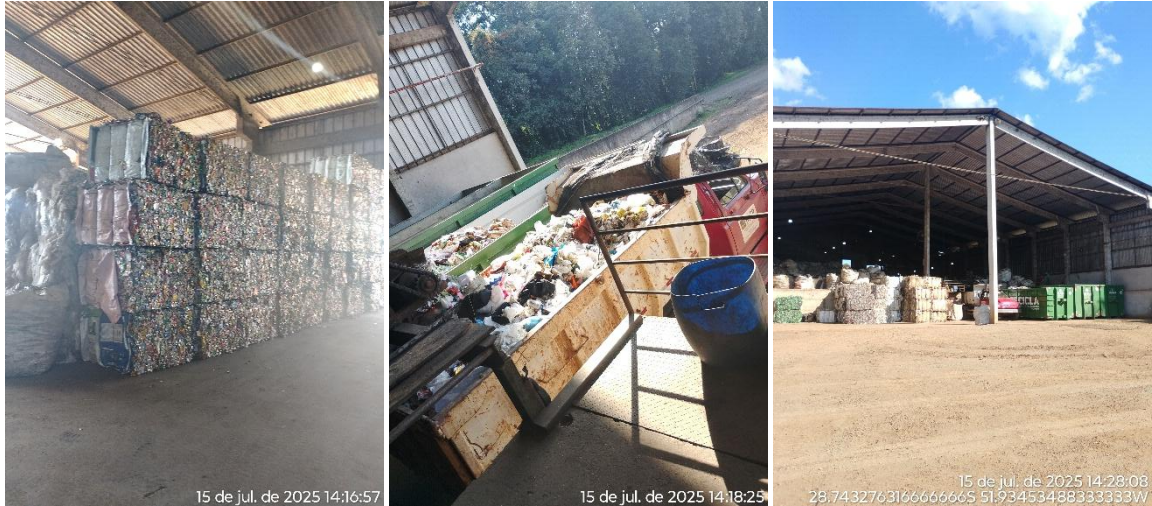
Figura 4: Unidade de triagem existente no aterro sanitário.

O prestador de serviços possui uma unidade de triagem cuja atividade está incluída na LO n. 0808/2023 (Figura 4). O local possui piso impermeável, cobertura e encontrava-se limpo e organizado. Toda a extensão da estrutura dispõe de calhas para coleta do lixiviado gerado, que é direcionado para a estação de tratamento de efluentes. São triados mais de 20 tipos diferentes de material.

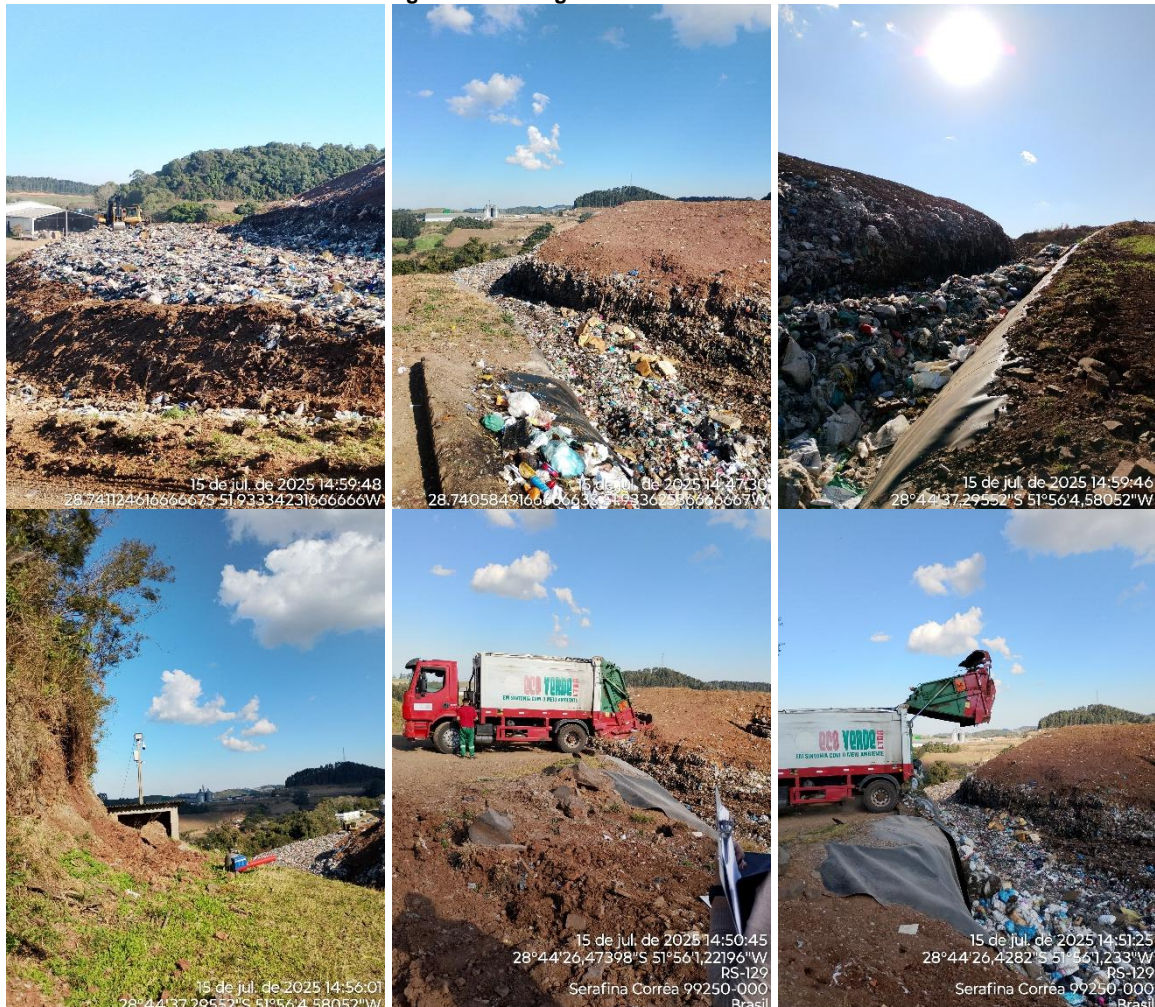
Figura 5: Descarga dos RSU na célula.

O caminhão após chegar na área indicada para descarga dos resíduos, encontra uma máquina em operação, a qual é utilizada para auxiliar na atividade de espalhar/compactar os resíduos que estão sendo descarregados. A Figura 5 reporta a atividade de descarregamento do caminhão. Segundo informações repassadas, a unidade recebe cerca de 90 toneladas de RSU por dia.

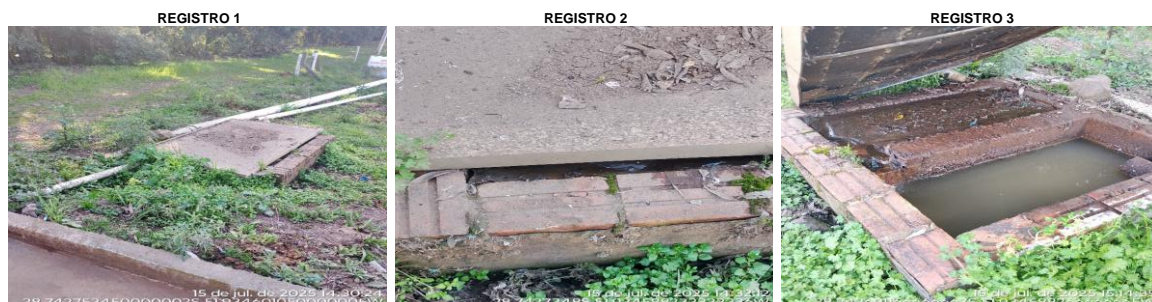
NC	CÓDIGO DA NC	ATIVIDADE	Aterro Sanitário
2	-	<b>CONSTATAÇÃO</b>	Caixa separadora água e óleo cheia, necessitando de limpeza para garantir a eficiência do tratamento, bem como, evitar o transbordamento do efluente.
<b>GRUPO</b>	<b>PRAZO</b>	<b>NÃO CONFORMIDADE</b>	Falta de conservação e manutenção na unidade.
-	365 dias	<b>OBSERVAÇÃO</b>

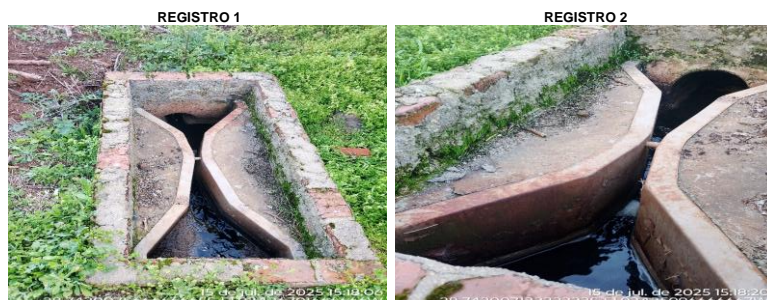
NC	CÓDIGO DA NC	ATIVIDADE	Aterro Sanitário
3	-	<b>CONSTATAÇÃO</b>	Calha Parshall encontra-se a nível do solo e não possui dispositivo de proteção contra queda.
<b>GRUPO</b>	<b>PRAZO</b>	<b>NÃO CONFORMIDADE</b>	Não proporcionar segurança aos operadores.
-	365 dias	<b>OBSERVAÇÃO</b>

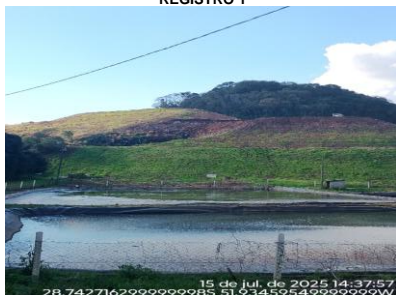
Durante a fiscalização observou-se que as 03 lagoas de acúmulo de lixiviado estavam com nível elevado (Figura 8). Constatou-se ainda que o lixiviado gerado na célula em atividade está sendo direcionado para a lagoa de acúmulo 2, sem passar pela *Calha Parshall*. Destaca-se que um dos itens da LO vigente (item 14.10.2) solicita o monitoramento da vazão mensal de efluente gerado, recirculado ou volume encaminhado para tratamento externo. Quando solicitado os dados desse monitoramento, verificou-se que o mesmo não é realizado. Ainda, em relação as lagoas não são realizadas monitoramentos dos níveis com nenhum tipo de equipamento de medição.

NC	CÓDIGO DA NC	ATIVIDADE	Aterro Sanitário
4	-	<b>CONSTATAÇÃO</b>	Foi constatado durante a fiscalização que não existe nenhum método/equipamento para medição do nível das lagoas de acondicionamento do lixiviado. Cabe salientar que, conforme LO vigente, o nível das lagoas não deve ultrapassar 75% do limite das mesmas.
<b>GRUPO</b>	<b>PRAZO</b>	<b>NÃO CONFORMIDADE</b>	Não cumprimento da licença de operação.
-	365 dias	<b>OBSERVAÇÃO</b>	Item 14.10.1

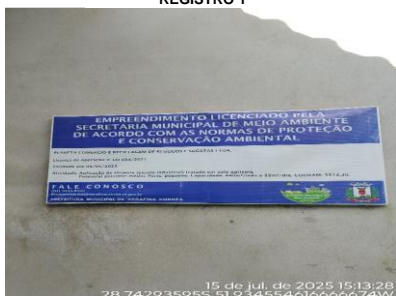
REGISTRO 1

NC	CÓDIGO DA NC	ATIVIDADE	Aterro Sanitário
5	-	<b>CONSTATAÇÃO</b>	Placa da licença de operação da ETE está desatualizada.
<b>GRUPO</b>	<b>PRAZO</b>	<b>NÃO CONFORMIDADE</b>	Placa da licença de operação desatualizada.
-	365 dias	<b>OBSERVAÇÃO</b>

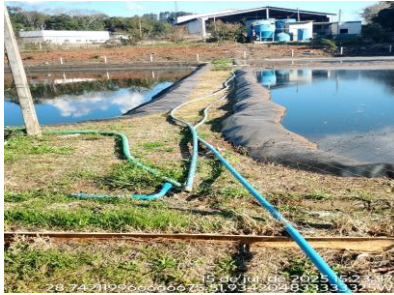
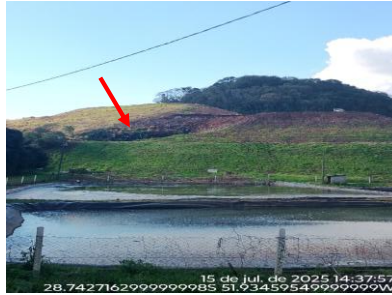
NC	CÓDIGO DA NC	ATIVIDADE	Aterro Sanitário
7	-	CONSTATAÇÃO	Parte do lixiviado gerado na célula do aterro sanitário está sendo encaminhado diretamente para a lagoa de acúmulo 2 sem controle de vazão.
GRUPO	PRAZO	NÃO CONFORMIDADE	Ausência de controle de vazão de lixiviado.
-	365 dias	OBSERVAÇÃO	Item 14.10.2
