### RELATÓRIO TÉCNICO DE FISCALIZAÇÃO N. 510/2025 - RTF

**Fiscalização Regular do serviço de disposição final de resíduos sólidos urbanos em aterro sanitário da empresa CRVR - unidade de São Leopoldo/RS.**

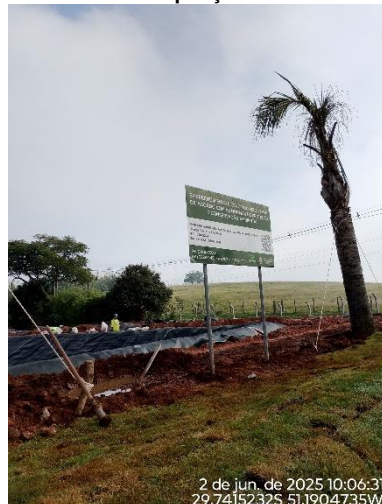
**Figura 3: Local de ampliação do aterro sanitário**

incêndio vigentes, plano de emergência e manual de operação. Observou-se ainda que a unidade passa por processo de ampliação, desta forma o local está em obras (Figura 3). A obra em questão trata-se da ampliação da célula de disposição de resíduos (Fases 9, 10, 11 e 12) e da nova lagoa de acúmulo de efluente, Lagoa 10 (PLIA n. 90/2025 – FEPAM).

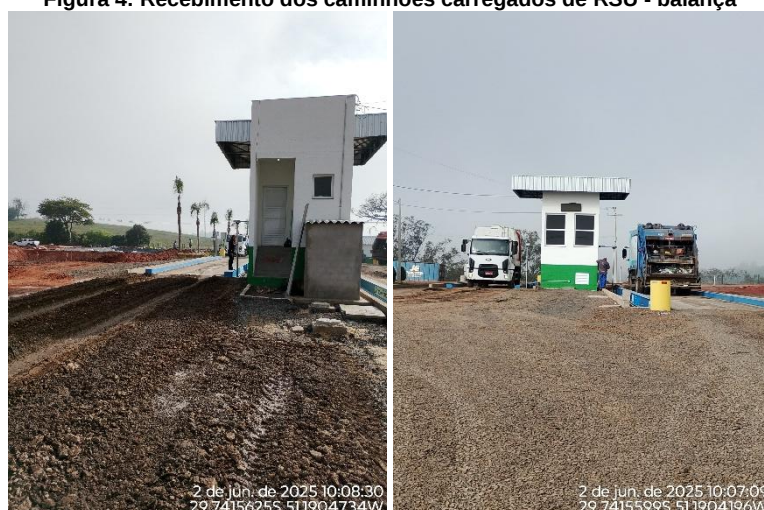
**Figura 4: Recebimento dos caminhões carregados de RSU - balança**

A seguir é apresentada a rotina de recebimento de resíduos sólidos na unidade. O caminhão ao chegar no aterro sanitário passa pelo setor de recebimento, onde é entregue o manifesto de transporte de resíduos (MTR) ao funcionário responsável. Esse documento contém informações sobre a carga que está sendo transportada, incluindo o município gerador dos resíduos a serem recebidos. Além disso, são realizados questionamentos aos motoristas, visando a segurança na hora do descarregamento da carga. Após conferência da documentação, os caminhões são pesados. Em seguida, procede-se com a retirada das lonas de proteção da carga. As Figuras 4 e 5 trazem os registros da área da balança e desenlonador, respectivamente. Quanto à balança utilizada, constatou-se que a mesma possui certificado de calibração com validade vigente.

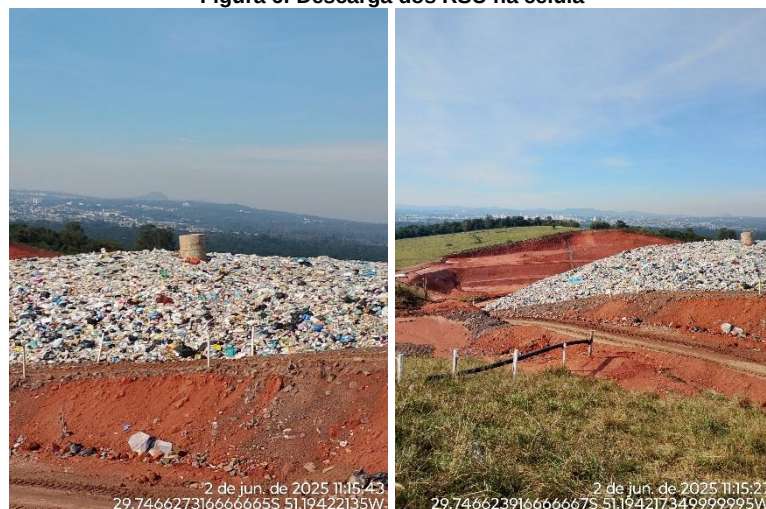
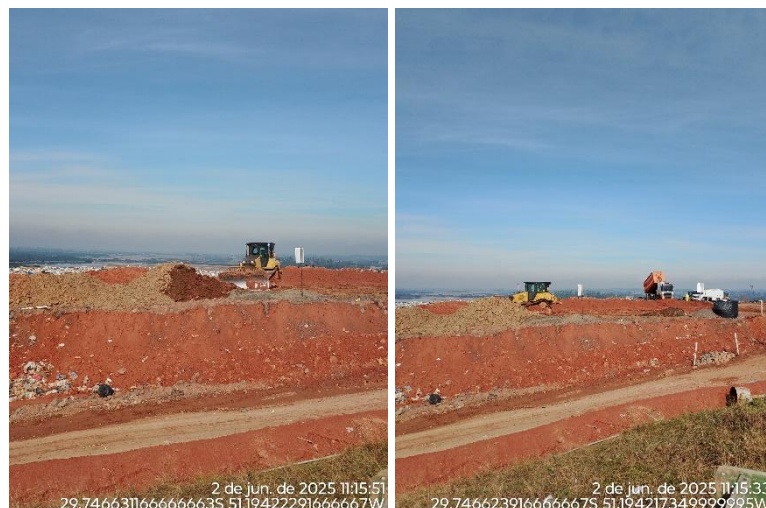
**Figura 6: Descarga dos RSU na célula**

O caminhão, após chegar na área indicada para descarga dos resíduos, encontra um operador que indica o local exato para efetuar a descarga. Uma máquina fica disponível na área para auxiliar na atividade de descarga em caso de excesso de carga e para espalhar e compactar os resíduos que estão sendo descarregados. A Figura 6 reporta a atividade de descarregamento do caminhão. Segundo informações do prestador de serviços, a unidade recebe cerca de 1.200 toneladas de RSU por dia.

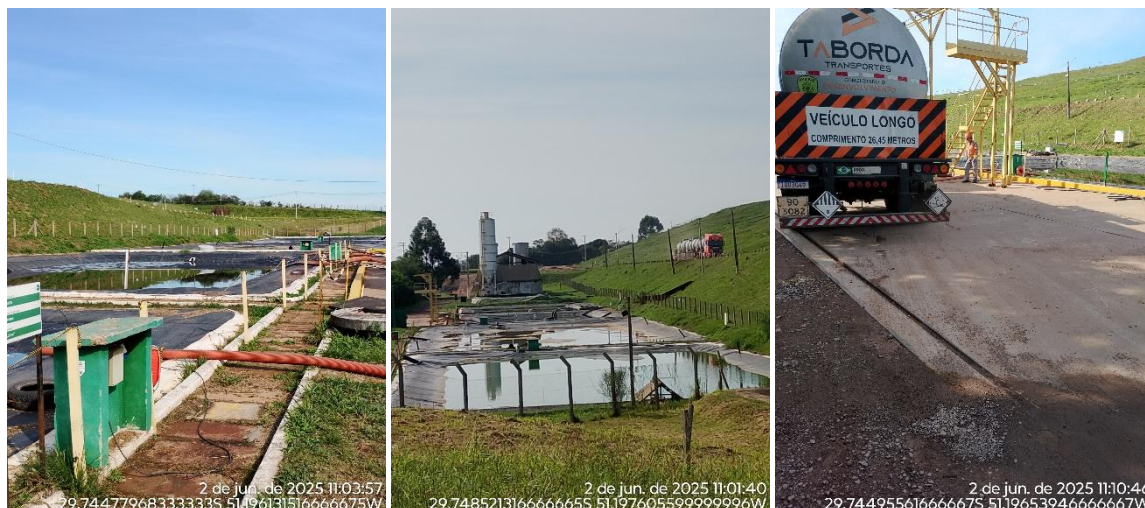
Figura 7: Lagoas de acúmulo de lixiviado e carregamento do caminhão

Devido à instalação da nova ETE, atualmente, o lixiviado gerado na unidade (entre 250 m<sup>3</sup> e 300 m<sup>3</sup> por dia), está sendo armazenado nas lagoas de acúmulo (Figura 7) e encaminhado para tratamento externo. Conforme informações repassadas na fiscalização, o lixiviado está sendo encaminhado para as estações de tratamento de efluentes: Ambiental Metrosul (Canoas), Ambiental Metrosul (Alvorada), Ambiental Metrosul (Esteio) e CRVR – unidade de Minas do Leão quando necessário.

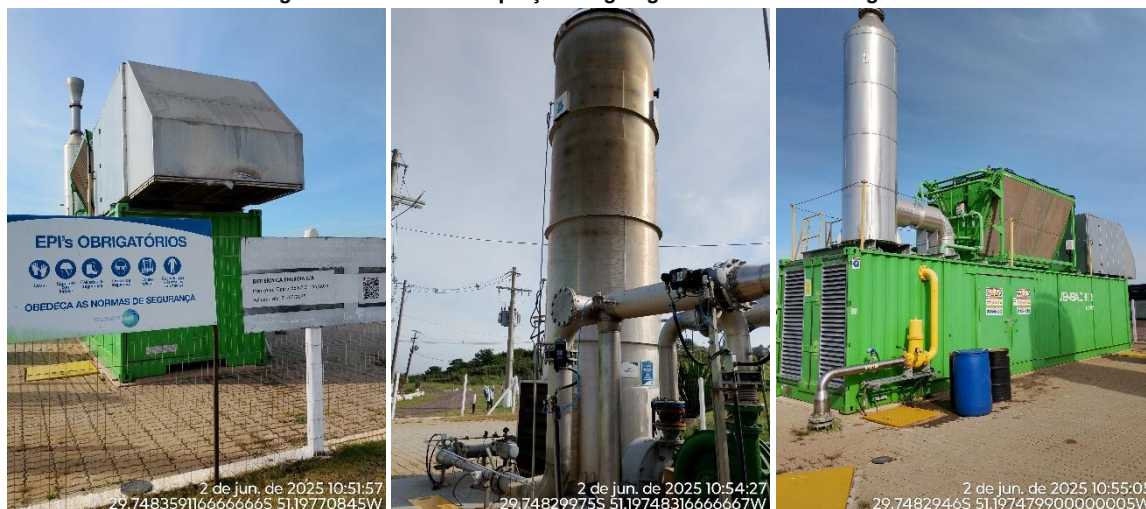
Figura 9: Sistema de captação de gás gerado e usina de biogás

Atualmente, dos 107 drenos de captação de gás instalados no aterro sanitário, 70 estão queimando *in loco* e o restante está sendo direcionado para a usina de geração de biogás, que pertence ao mesmo grupo empresarial (Figura 9).

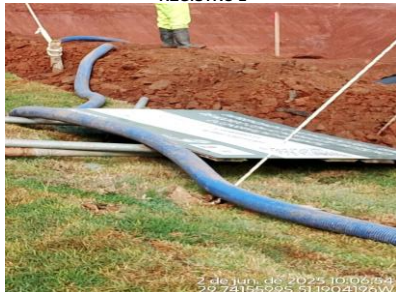
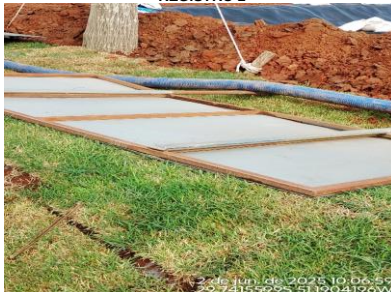
| NC | CÓDIGO DA NC | ATIVIDADE | Aterro Sanitário |
|---|---|---|---|
| 1 | 16.1 | CONSTATAÇÃO | A placa do licenciamento ambiental da unidade não estava fixada adequadamente. |
| GRUPO | PRAZO | NÃO CONFORMIDADE | Falta de manutenção e conservação na unidade. |

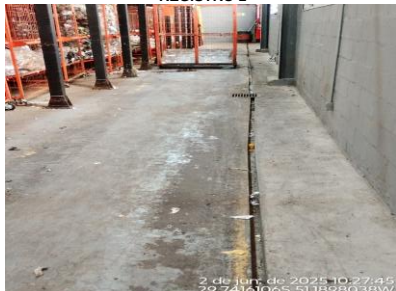
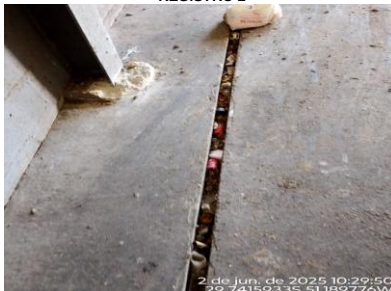
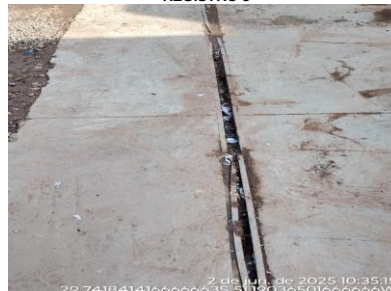
| NC | CÓDIGO DA NC | ATIVIDADE | Triagem |
|---|---|---|---|
| 2 | 2.17 | CONSTATAÇÃO | Canaletas de drenagem de chorume (internas e externas) obstruídas com resíduos. |
| GRUPO | PRAZO | NÃO CONFORMIDADE | Falta de manutenção e conservação na unidade. |

| Área | Código da NC | Condição | Conforme? | | | Observação |
|---|---|---|---|---|---|---|
| | 2.17 | O local/estrutura/equipamento apresenta bom estado de limpeza, conservação e organização? | | x | | Calha de drenagem obstruída. |

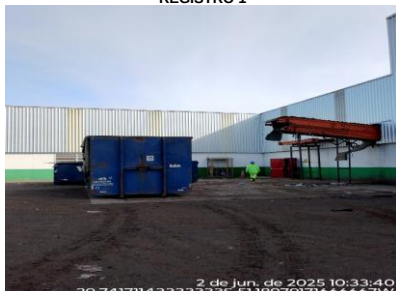
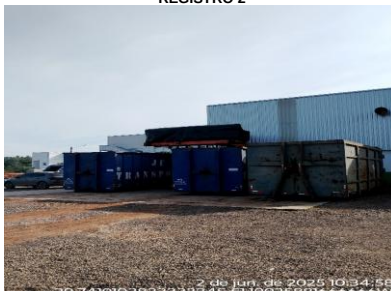
| NC | CÓDIGO DA NC | ATIVIDADE | Triagem |
|---|---|---|---|
| 3 | 2.14 | CONSTATAÇÃO | Caçamba de rejeitos fica em local sem cobertura. (Descumprimento do item 3.10 da LO 1522/2025) |
| GRUPO | PRAZO | NÃO CONFORMIDADE | Ausência de cobertura na caçamba de rejeitos. |

| Área | Código da NC | Condição | Conforme? | | | Observação |
|---|---|---|---|---|---|---|
| | 2.14 | As caçambas ou contentores de rejeitos estão em local coberto? | | x | | Local sem cobertura. |

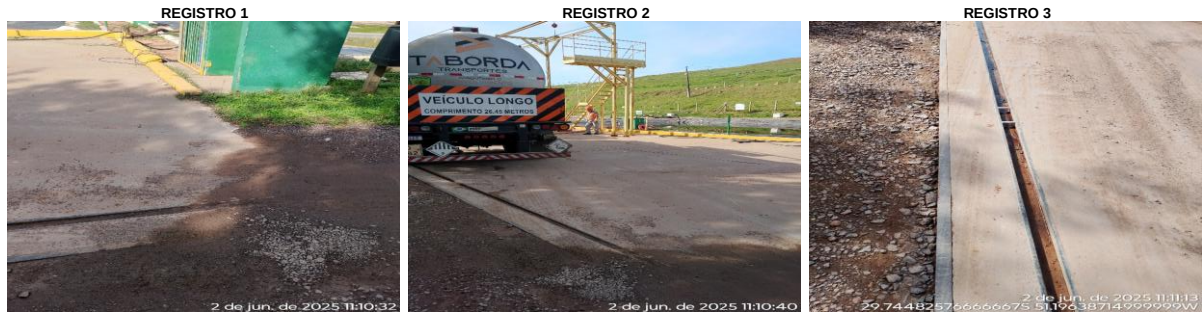
| NC | CÓDIGO DA NC | ATIVIDADE | Aterro Sanitário |
|---|---|---|---|
| 4 | - | CONSTATAÇÃO | Constatou-se que as canaletas de drenagem da contenção que é utilizada para o carregamento da carreta com o lixiviado que é encaminhado para tratamento externo estavam obstruídas com terra. |
| GRUPO | PRAZO | NÃO CONFORMIDADE | Falta de manutenção e conservação na unidade. |

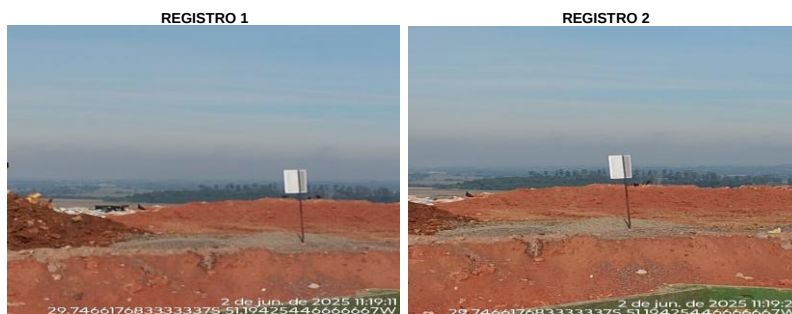
| NC | CÓDIGO DA NC | ATIVIDADE | Aterro Sanitário |
|---|---|---|---|
| 5 | - | CONSTATAÇÃO | Presença de aves na unidade. |
| GRUPO | PRAZO | NÃO CONFORMIDADE | Presença de aves na unidade. |
