RELATÓRIO TÉCNICO DE FISCALIZAÇÃO N. 1224/2024

Fiscalização regular das condições do sistema de manejo de resíduos sólidos urbanos do município de Nova Hartz-RS.

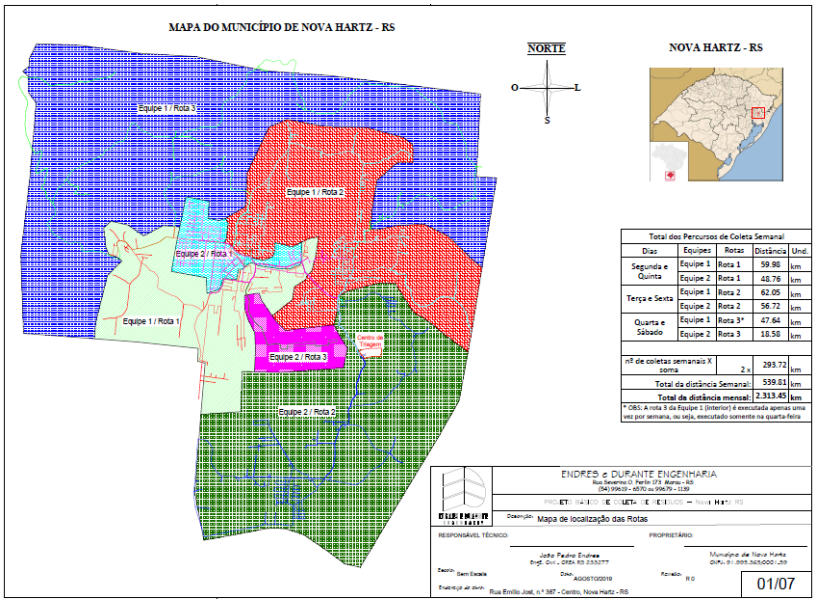
Figura 2: Zonas definidas para a coleta de RSU no município de Nova Hartz.

As coletas são realizadas conforme as regiões pré-estabelecidas presentes na Figura 2, havendo rotas a serem seguidas pelo prestador de serviços dentro dessas áreas. A coleta é realizada três vezes por semana na zona urbana e a cada 15 dias na zona rural, para ambos tipos de resíduos.

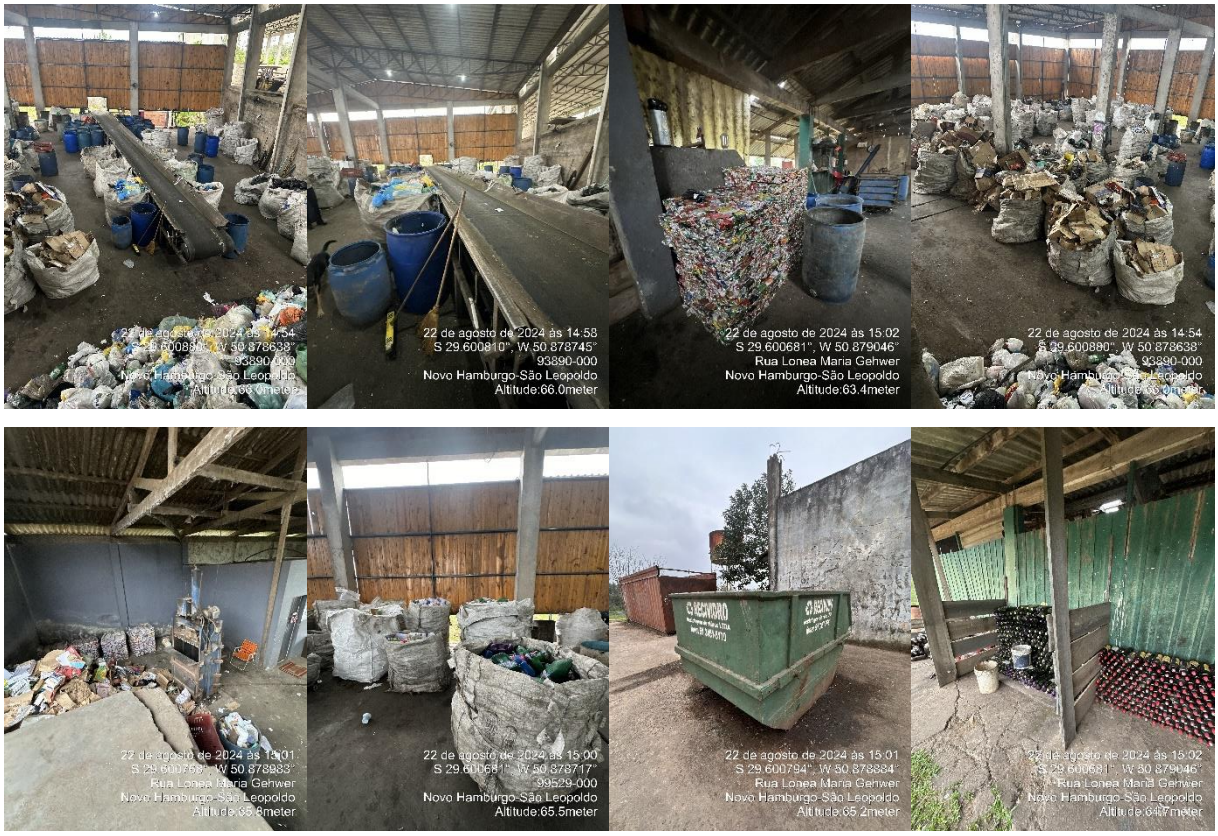
Figura 5: Área de triagem do município de Nova Hartz.

Na Figura 5, podem ser observadas imagens da unidade de triagem. Após o caminhão da coleta ser descarregado, uma equipe é responsável por separar o material e colocá-lo na esteira, onde outras pessoas passam a fazer a triagem, separando papel, metal, vidro e plástico. Os resíduos que não puderam ser aproveitados percorrem toda esteira, chegando até uma caçamba da empresa

Observa-se que o local onde ocorrem as atividades de transbordo e triagem é coberto e possui piso impermeabilizado. Segunda a colaboradora que recebeu a equipe de fiscalização, todos os envolvidos no procedimento de triagem e transbordo recebem treinamento.

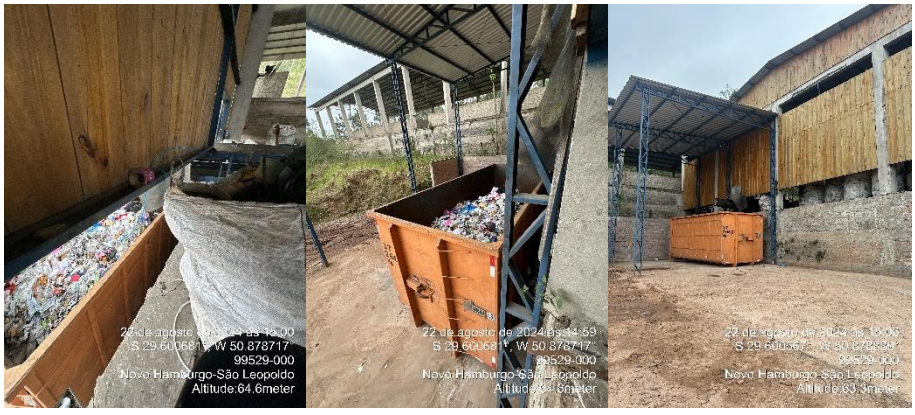
Figura 6: Caçamba de rejeitos utilizada pela cooperativa.

responsável por efetuar o transporte do rejeito (MS Transporte de Resíduos e Locações Ltda) até o destino final (CRVR – São Leopoldo) (Figura 6).
