REGULAÇÃO
RELATÓRIO TÉCNICO DE FISCALIZAÇÃO N. 2870/2026 – RTF

Fiscalização Regular no Sistema de Abastecimento de Água e no Sistema de Esgotamento Sanitário de Garibaldi/RS.

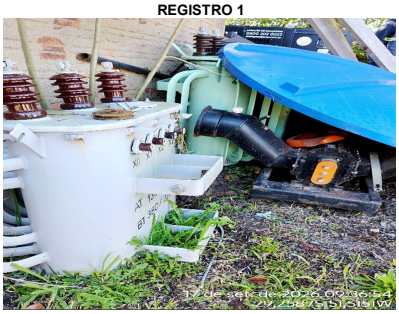
REGISTRO 1

NC	CÓDIGO DA NC	UNIDADE	Captação Superficial
3	A1.15	CONSTATAÇÃO	Materiais/ Resíduos de obra acumulados próximo a unidade
GRUPO	PRAZO	NÃO CONFORMIDADE	Acúmulo de resíduos em local inapropriado e/ou armazenamento inadequado.
2	90 dias	OBSERVAÇÃO	-

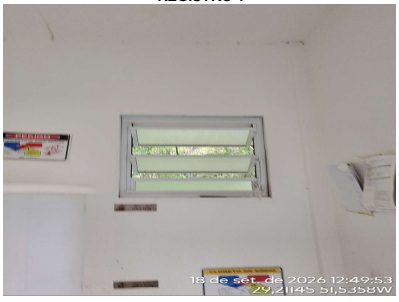
REGISTRO 1

NC	CÓDIGO DA NC	UNIDADE	Poço GAB 03
6	A2.23/A2.24	CONSTATAÇÃO	Ausência de tela nas aberturas de ventilação, ou equivalente que impeça a entrada materiais, insetos e animais.
GRUPO	PRAZO	NÃO CONFORMIDADE	Armazenamento inadequado de produtos químicos.
2	180 dias	OBSERVAÇÃO	-

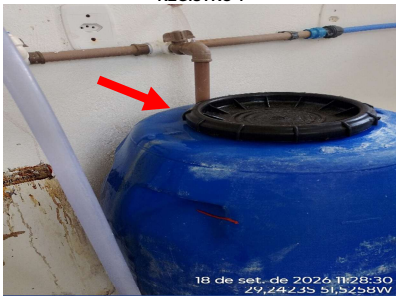
REGISTRO 1

NC	CÓDIGO DA NC	UNIDADE	Poço GAR 03A
12	A2.14	CONSTATAÇÃO	Vazamento aparente em tubulação/conexão/registro
GRUPO	PRAZO	NÃO CONFORMIDADE	Perda de água e/ou não executar redução de perdas.
2	365 dias	OBSERVAÇÃO	Realizada filmagem

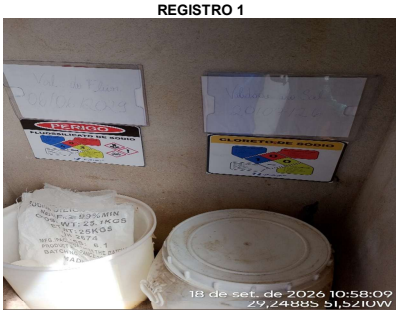
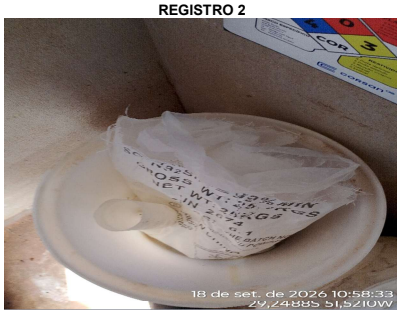
REGISTRO 1

NC	CÓDIGO DA NC	UNIDADE	Poço GAR 10
18	A2.20	CONSTATAÇÃO	A embalagem aberta, podendo haver contaminação e perda de eficiência do produto.
GRUPO	PRAZO	NÃO CONFORMIDADE	Armazenamento inadequado de produtos químicos.
2	180 dias	OBSERVAÇÃO	Local onde o produto é armazenado está sem tampa.

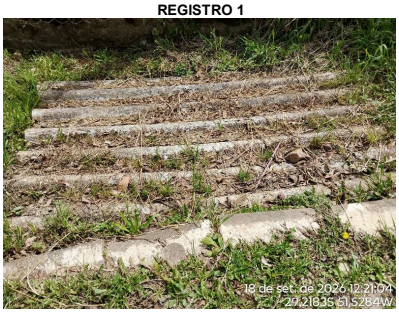
REGISTRO 1

NC	CÓDIGO DA NC	UNIDADE	EBAT10 e R20
47	A3.8	CONSTATAÇÃO	Ausência de dispositivo de proteção contra quedas
GRUPO	PRAZO	NÃO CONFORMIDADE	Não proporcionar a segurança das edificações e dos operadores.
2	365 dias	OBSERVAÇÃO	-

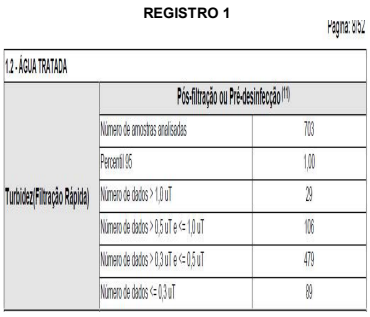
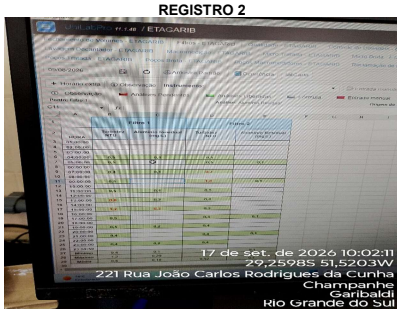
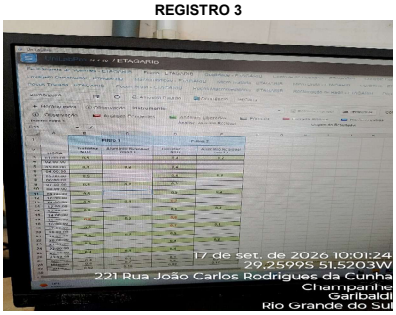
REGISTRO 1

NC	CÓDIGO DA NC	UNIDADE	Documentação
66	-	CONSTATAÇÃO	O parâmetro turbidez da água filtrada apresentou resultados em desconformidade com a Portaria GM/MS nº 888/2021 e suas alterações.
GRUPO	PRAZO	NÃO CONFORMIDADE	Não atender os parâmetros estabelecidos pela Portaria GM/MS nº 888/2021 e suas alterações.
2	90 dias	OBSERVAÇÃO	SISAGUA mensal mês de 08/2026 29 amostras apresentaram resultados acima de 1NTU e 100 acima de 0.5NTU.

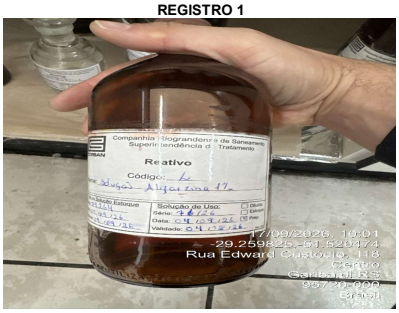
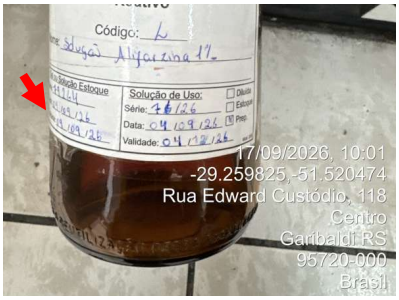
REGISTRO 1

NC	CÓDIGO DA NC	UNIDADE	Laboratório água
112	A6.1	CONSTATAÇÃO	Reagentes com validade vencida
GRUPO	PRAZO	NÃO CONFORMIDADE	Possuir em suas dependências reagentes fora do prazo de validade.
2	90 dias	OBSERVAÇÃO	L - solução de alizarina 1% - Validade sal/sol estoque 09/09/2026, sendo assim a data da solução de uso deveria ser a mesma 09/09/26 - Reagente vencido , visto que fiscalização ocorreu em 17/09/26

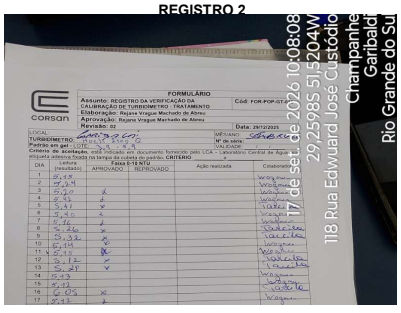
REGISTRO 1

NC	CÓDIGO DA NC	UNIDADE	Laboratório água
114	A6.3	CONSTATAÇÃO	Registro de verificação diária do equipamento TUBIDIMETRO indicando que o equipamento não deve ser utilizado.
GRUPO	PRAZO	NÃO CONFORMIDADE	Emprego de equipamento em estado não conforme para operação.
2	90 dias	OBSERVAÇÃO	No dia 16/09/26 o resultado da verificação (6,05) estava fora do critério de aceitação para o padrão de verificação utilizado (3,9 - 5,9). Equipamento seguiu sendo utilizado, não há registro de medidas tomadas.

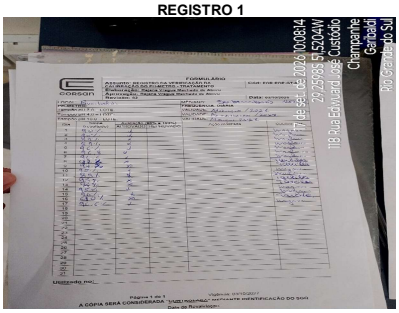
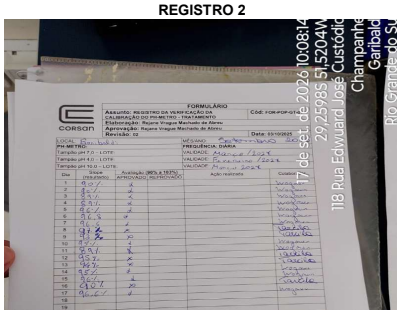
REGISTRO 1

NC	CÓDIGO DA NC	UNIDADE	Laboratório água
115	A6.3	CONSTATAÇÃO	Registro de verificação diária do equipamento TUBIDIMETRO indicando que o equipamento não deve ser utilizado.
GRUPO	PRAZO	NÃO CONFORMIDADE	Emprego de equipamento em estado não conforme para operação.
2	90 dias	OBSERVAÇÃO	Nos dias 03/09/26, 04/09/26 e 11/09/26 os resultados da verificação (89%) estavam fora do critério de aceitação para o padrão de verificação utilizado (90-103%). Equipamento seguiu sendo utilizado, não há registro de medidas tomadas.

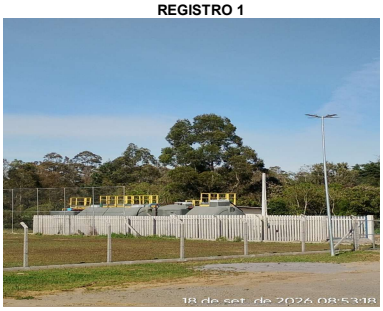
REGISTRO 1

NC	CÓDIGO DA NC	UNIDADE	ETE FENACHAMP
125	E2.2	CONSTATAÇÃO	Unidade sem placa de licenciamento ambiental
GRUPO	PRAZO	NÃO CONFORMIDADE	Ausência de placa padrão da L.O. na entrada da ETE.
2	90 dias	OBSERVAÇÃO	-

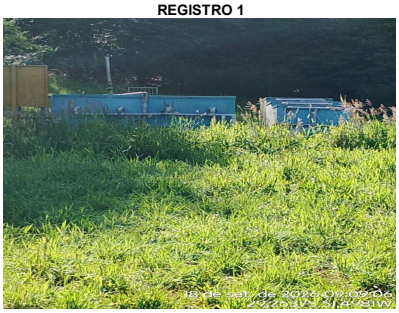
REGISTRO 1

NC	CÓDIGO DA NC	UNIDADE	ETE Parque Fenachamp
130	-	CONSTATAÇÃO	A licença ambiental não foi encaminhada
GRUPO	PRAZO	NÃO CONFORMIDADE	Deixar de prestar informações ao órgão fiscalizatório.
2	90 dias	OBSERVAÇÃO	-

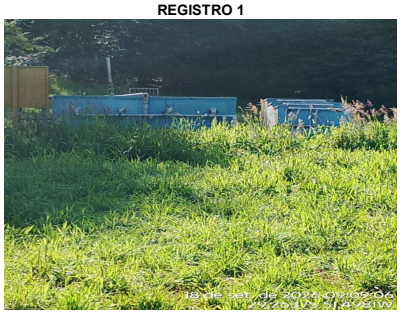
REGISTRO 1

NC	CÓDIGO DA NC	UNIDADE	ETE Parque Fenachamp
131	E2.2	CONSTATAÇÃO	Unidade sem placa de identificação e licenciamento ambiental
GRUPO	PRAZO	NÃO CONFORMIDADE	Ausência de placa padrão da L.O. na entrada da ETE.
2	90 dias	OBSERVAÇÃO	-

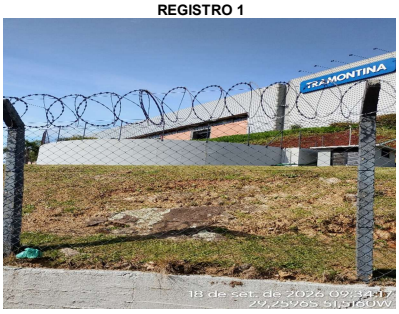
REGISTRO 1

NC	CÓDIGO DA NC	UNIDADE	ETE Tramontina
134	-	CONSTATAÇÃO	A licença ambiental não foi encaminhada
GRUPO	PRAZO	NÃO CONFORMIDADE	Deixar de prestar informações ao órgão fiscalizatório.
2	90 dias	OBSERVAÇÃO	-

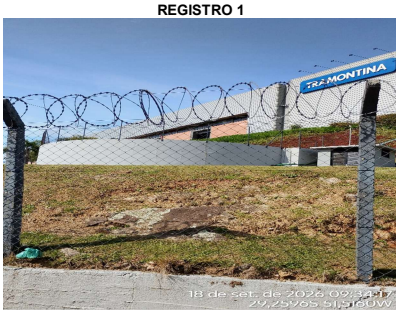
REGISTRO 1

NC	CÓDIGO DA NC	UNIDADE	ETE Tramontina
135	E2.2	CONSTATAÇÃO	Unidade sem placa de licenciamento ambiental
GRUPO	PRAZO	NÃO CONFORMIDADE	Ausência de placa padrão da L.O. na entrada da ETE.
2	90 dias	OBSERVAÇÃO	-

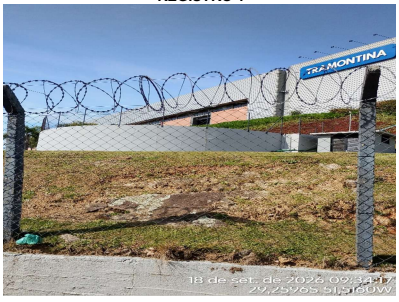
REGISTRO 1

NC	CÓDIGO DA NC	UNIDADE	ETE Tramontina
138	-	CONSTATAÇÃO	Unidade não foi informada no anexo II.
GRUPO	PRAZO	NÃO CONFORMIDADE	Deixar de prestar informações ao órgão fiscalizatório.
2	90 dias	OBSERVAÇÃO	-

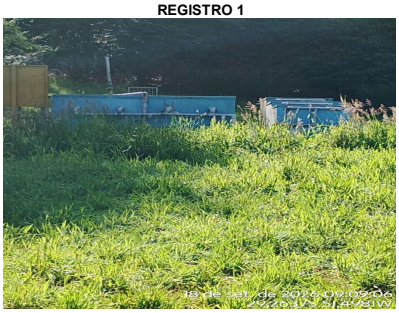
REGISTRO 1

NC	CÓDIGO DA NC	UNIDADE	TSC Parque Fenachamp
142	-	CONSTATAÇÃO	Unidade não foi informada no anexo II.
GRUPO	PRAZO	NÃO CONFORMIDADE	Deixar de prestar informações ao órgão fiscalizatório.
2	90 dias	OBSERVAÇÃO	-

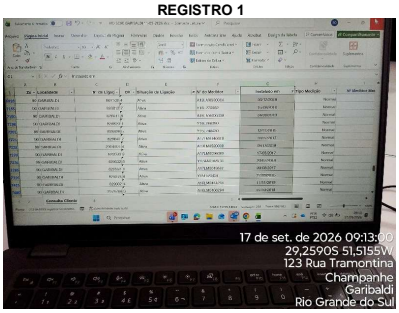
REGISTRO 1

NC	CÓDIGO DA NC	UNIDADE	Comercial
169	AE1.2	CONSTATAÇÃO	Parque de hidrômetros com 208 unidades com tempo de uso superior a 7 anos.
GRUPO	PRAZO	NÃO CONFORMIDADE	Parque de hidrômetros com unidades com tempo de uso superior a 7 anos.
2	365 dias	OBSERVAÇÃO	-

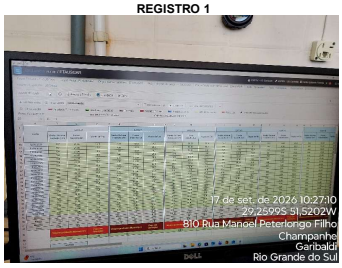
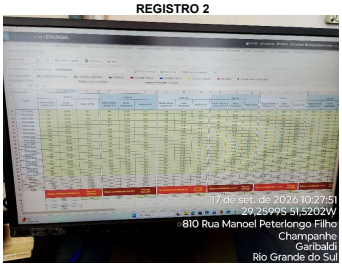
REGISTRO 1

NC	CÓDIGO DA NC	UNIDADE	Poço GAB 03
187	-	CONSTATAÇÃO	Poço operando por mais horas diárias e captando volumes superiores aos informados no cadastro do SIOUT, julho e agosto/2026
GRUPO	PRAZO	NÃO CONFORMIDADE	Não atender a todos os padrões de emissão estabelecidos na licença/outorga.
2	90 dias	OBSERVAÇÃO	**Dados informados no SIOUT:GAB 03:** Tempo de operação: 14 h/dia;Tempo de operação: 420h/mês; Volume diário:420m³/dia; Volume mensal: 12600 m³/mês de 30 dias. **GAB03 Período de 31/07/2026 a 31/08/2026**: Tempo médio de operação:15,56 h/dia; Tempo máximo:22h/dia; Total de horas no mês: 483h ; Volumes captados: Médio: 436,75 m³/dia; Máximo 553m³/dia; Volume total mensal:13537m³ **GAB03 Período de 30/06/2026 a 31/07/2026:** Tempo médio de operação:16,28 h/dia; Tempo máximo:20h/dia; Total de horas no mês:501 h/mês ; Volumes captados: Médio: 449,38 m³/dia; Máximo:580m³/dia; Volume total mensal:14072m³

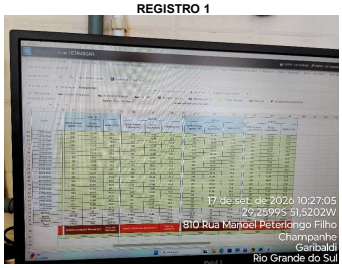
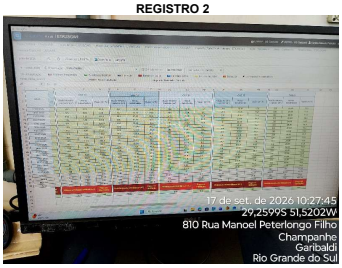
REGISTRO 1

NC	CÓDIGO DA NC	UNIDADE	Poço GAR 18
189	-	CONSTATAÇÃO	Poço operando por mais horas diárias e captando volumes superiores aos informados no cadastro do SIOUT, julho e agosto/2026
GRUPO	PRAZO	NÃO CONFORMIDADE	Não atender a todos os padrões de emissão estabelecidos na licença/outorga.
2	90 dias	OBSERVAÇÃO	**Dados informados no SIOUT: GAR18:** Tempo de operação: 16 h/dia;Tempo de operação:480h/mês; Volume diário:640m³/dia; Volume mensal: 19200m³/mês de 30 dias. **GAR18 Período de 31/07/2026 a 31/08/2026**: Tempo médio de operação:17,44h/dia; Tempo máximo: 25h/dia; Total de horas no mês: 542h ; Volumes captados: Médio 697,66m³/dia;; Máximo 982m³/dia; Total mês: 21962m³/mês; **GAR18 Período de 30/06/2026 a 31/07/2026:** Tempo médio de operação:17,34 h/dia; Tempo máximo:24h/dia; Total de horas no mês:531 h/mês;Volumes captados: Médio 672,75m³/dia;; Máximo 804m³/dia; Total mês: 20908m³/mês;

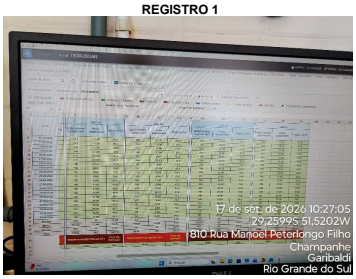
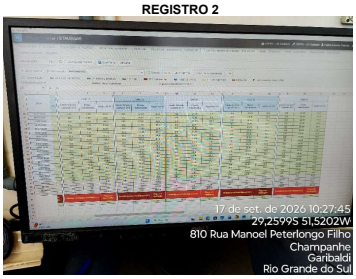
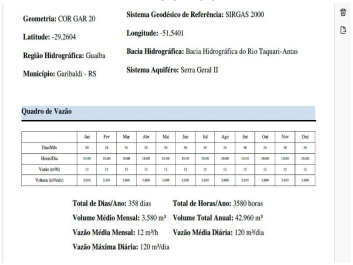
REGISTRO 1

NC	CÓDIGO DA NC	UNIDADE	Poço GAR 20
190	-	CONSTATAÇÃO	Poço operando por mais horas diárias e captando volumes superiores aos informados no cadastro do SIOUT, julho e agosto/2026
GRUPO	PRAZO	NÃO CONFORMIDADE	Não atender a todos os padrões de emissão estabelecidos na licença/outorga.
2	90 dias	OBSERVAÇÃO	**Dados informados no SIOUT: GAR20:** Tempo de operação: 10 h/dia;Tempo de operação:300h/mês; Volume diário:120m³/dia; Volume mensal:3600m³/mês de 30 dias. **GAR20 Período de 31/07/2026 a 31/08/2026**: Tempo médio de operação:12,66h/dia; Tempo máximo: 20h/dia; Total de horas no mês: 382h ; Volumes captados: Médio 148,84m³/dia;; Máximo 251m³/dia; Total mês: 4619m³/mês; **GAR20 Período de 30/06/2026 a 31/07/2026:** Tempo médio de operação:22,31 h/dia; Tempo máximo:23h/dia; Total de horas no mês:691 h/mês;Volumes captados: Médio 190,97m³/dia;; Máximo 346m³/dia; Total mês: 5801m³/mês;

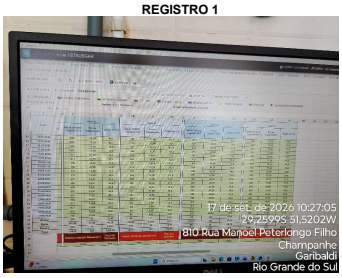
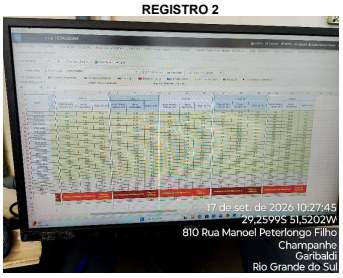
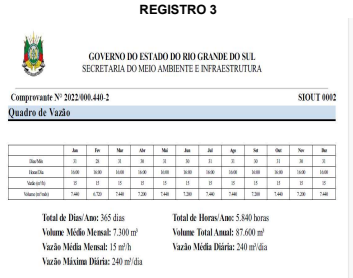
REGISTRO 1

NC	CÓDIGO DA NC	UNIDADE	Poço GAR 22
191	-	CONSTATAÇÃO	Poço operando por mais horas diárias e captando volumes superiores aos informados no cadastro do SIOUT, julho e agosto/2026
GRUPO	PRAZO	NÃO CONFORMIDADE	Não atender a todos os padrões de emissão estabelecidos na licença/outorga.
2	90 dias	OBSERVAÇÃO	**Dados informados no SIOUT: GAR22:** Tempo de operação: 16 h/dia;Tempo de operação480h/mês; Volume diário:240m³/dia; Volume mensal:7440m³/mês de 31 dias. **GAR22 Período de 31/07/2026 a 31/08/2026**: Tempo minimo de operação:20h/dia Tempo médio de operação:20h/dia; Tempo máximo: 20h/dia; Total de horas no mês: 620h **GAR22 Período de 30/06/2026 a 31/07/2026:** Tempo minimo de operação:20h/dia;Tempo médio de operação:20h/dia; Tempo máximo:20h/dia; Total de horas no mês:620 h/mês; Volume Total mês: 9591m³/mês;

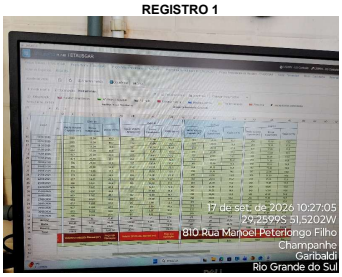
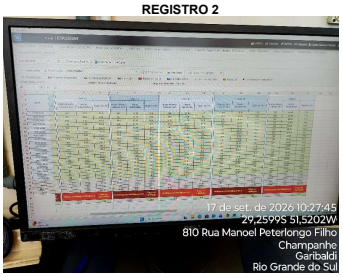
REGISTRO 1

NC	CÓDIGO DA NC	UNIDADE	Poço TAM01
192	-	CONSTATAÇÃO	Poço operando por mais horas diárias e captando volumes superiores aos informados no cadastro do SIOUT, julho /2026
GRUPO	PRAZO	NÃO CONFORMIDADE	Não atender a todos os padrões de emissão estabelecidos na licença/outorga.
2	90 dias	OBSERVAÇÃO	**Dados informados no SIOUT: TAM 01:** Tempo de operação: 14 h/dia;Tempo de operação 420h/mês; Volume diário:196m³/dia; Volume mensal:5880m³/mês de 30 dias. **TAM 01 Período de 30/06/2026 a 31/07/2026:** Tempo minimo de operação:22h/dia;Tempo médio de operação:23,63h/dia; Tempo máximo:25h/dia; Total de horas no mês:732 h/mês;Volumes captados:Mínimo: 269 m³/dia; Médio 325,75m³/dia; Máximo 348m³/dia; Total mês: 10044m³/mês;
