REGULAÇÃO
RELATÓRIO DE FISCALIZAÇÃO N. 3903/2026

Fiscalização Sob Demanda por meio de solicitação do Legislativo Municipal para verificar a ocorrência de repavimentação inadequada de vias públicas no município de Garibaldi/RS.

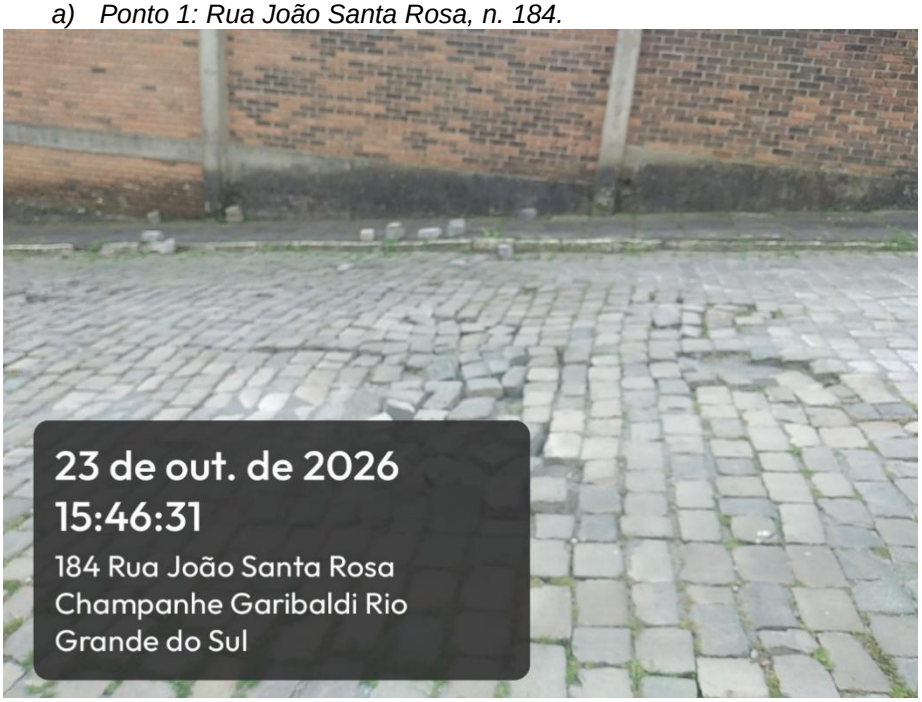
Figura 1: Registros fotográficos dos pontos fiscalizados.

As imagens apresentadas na Figura 1 evidenciam que os locais possuem falhas na recomposição do pavimento após intervenções realizadas na via pública.

a) Ponto 1: Rua João Santa Rosa, n. 184.

b) Ponto 2: Rua João Santa Rosa, n. 210

Por meio da fiscalização indireta, constatou-se que a prestadora não realizou a repavimentação adequada após intervenções na via pública para execução de obras de saneamento, estando em desacordo com os requisitos estabelecidos na Resolução CSR nº 03/2025, que versa sobre os procedimentos para reaterro e repavimentação de vias públicas e demais logradouros danificados em decorrência de obras nos sistemas de abastecimento de água e esgotamento sanitário.

NC	CÓDIGO DA NC	UNIDADE	Sistema de Abastecimento de água
1	-	CONSTATAÇÃO	Ausência de repavimentação adequada na Rua João Santa Rosa, nº 184, bairro Champanhe, após intervenção realizada para execução de obras de saneamento, em desacordo com a Resolução CSR nº 03/2025.
GRUPO	PRAZO	NÃO CONFORMIDADE	Pavimentação inadequada após intervenção na rede de abastecimento de água.
2	30 dias	OBSERVAÇÃO	Coordenadas geográficas: latitude -29.261334 e longitude -51.524627.

NC	CÓDIGO DA NC	UNIDADE	Sistema de Abastecimento de água
2	-	CONSTATAÇÃO	Ausência de repavimentação adequada na Rua João Santa Rosa, nº 210, bairro Champanhe, após intervenção realizada para execução de obras de saneamento, em desacordo com a Resolução CSR nº 03/2025.
GRUPO	PRAZO	NÃO CONFORMIDADE	Pavimentação inadequada após intervenção na rede de abastecimento de água.
2	30 dias	OBSERVAÇÃO	Coordenadas geográficas: latitude -29.261309 e longitude -51.524413.

Dessa forma, a prestadora deve adotar as medidas necessárias para executar a recomposição adequada do pavimento nos locais apontados, em conformidade com os requisitos estabelecidos na referida resolução.
