REGULAÇÃO - RELATÓRIO TÉCNICO DE FISCALIZAÇÃO N. 27/2021 – RTF

Fiscalização Técnica no Sistema de
Saneamento de Campo Bom/RS.

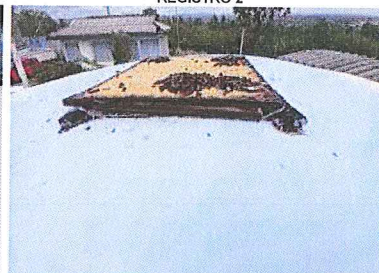
REGISTRO 2

NC	CÓDIGO DA NC	UNIDADE	ETA
3	6.4	CONSTATAÇÃO	Reservatório R1 Tampa da abertura de inspeção está deteriorada
GRUPO	PRAZO	NÃO CONFORMIDADE	Falta de conservação e manutenção preventiva de unidade.
2	dez/21	OBSERVAÇÃO	REINCIDENTE - Transferida da NC 18 do RTFA n. 37/2020

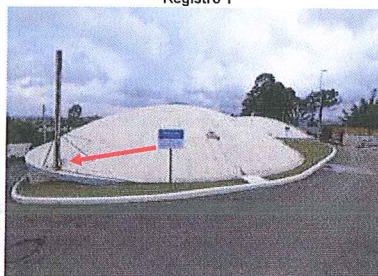
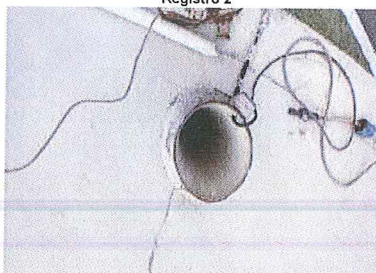
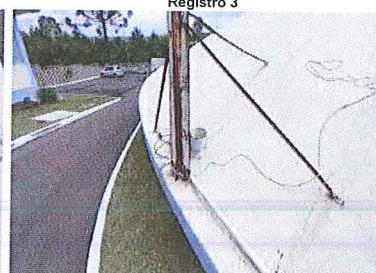
NC	CÓDIGO DA NC	UNIDADE	Reservatório R1
4	6.5	CONSTATAÇÃO	Aberutra sem proteção de tela.
GRUPO	PRAZO	NÃO CONFORMIDADE	Ausência de tubulação de ventilação protegidas com tela e com cobertura que impeça a entrada de água de chuva e limite a entrada de poeira.
2	365 dias	OBSERVAÇÃO	-

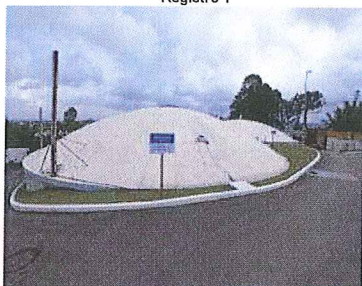
Registro 1

NC	CÓDIGO DA NC	UNIDADE	Reservatório R1
5	6.17	CONSTATAÇÃO	Ausência de laudo de limpeza do reservatório nos últimos doze meses
GRUPO	PRAZO	NÃO CONFORMIDADE	Não prever a limpeza de reservatório de água no intervalo mínimo de um ano.
2	180 dias	OBSERVAÇÃO	-

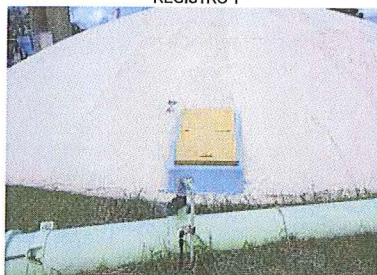
REGISTRO 1

NC	CÓDIGO DA NC	UNIDADE	Reservatório R1A
6	6.17	CONSTATAÇÃO	Ausência de laudo de limpeza do reservatório nos últimos doze meses
GRUPO	PRAZO	NÃO CONFORMIDADE	Não prever a limpeza de reservatório de água no intervalo mínimo de um ano.
2	180 dias	OBSERVAÇÃO	-

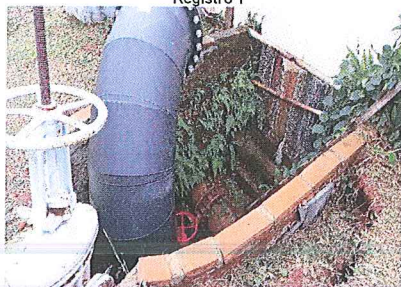
Registro 1

NC	CÓDIGO DA NC	UNIDADE	Reservatório R1A
7	6.11	CONSTATAÇÃO	Caixa de manobra sem grade de proteção
GRUPO	PRAZO	NÃO CONFORMIDADE	Não proporcionar a segurança das edificações e dos operadores.
2	365 dias	OBSERVAÇÃO	-

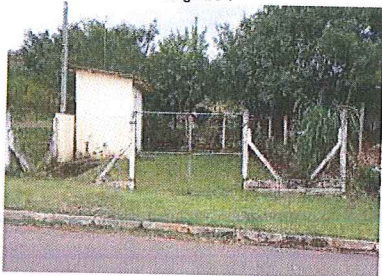
Registro 1

NC	CÓDIGO DA NC	UNIDADE	EBA-5
16	2.1	CONSTATAÇÃO	Local sem identificação
GRUPO	PRAZO	NÃO CONFORMIDADE	Inexistência de placa de identificação da área da EBA.
2	365 dias	OBSERVAÇÃO	-

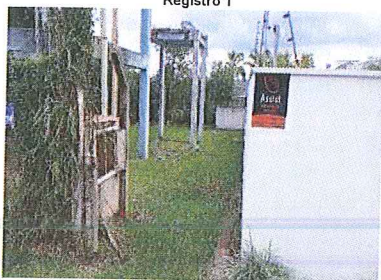
Registro 1

NC	CÓDIGO DA NC	UNIDADE	Reservatório R12
19	6.2	CONSTATAÇÃO	Cercamento sem portão
GRUPO	PRAZO	NÃO CONFORMIDADE	Não isolar a área dando condição ao acesso de pessoas não-autorizadas e sem garantir bom estado de limpeza do local
2	dez/21	OBSERVAÇÃO	REINCIDENTE - Transferida da NC 23 do RTFA n. 37/2020

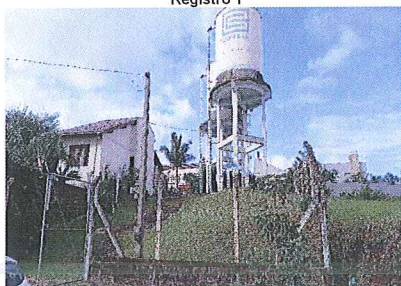
Registro 1

NC	CÓDIGO DA NC	UNIDADE	Reservatório R10
22	6.7	CONSTATAÇÃO	Ausência de laudo de limpeza do reservatório nos últimos doze meses
GRUPO	PRAZO	NÃO CONFORMIDADE	Não prever a limpeza de reservatório de água no intervalo mínimo de um ano.
2	180 dias	OBSERVAÇÃO	-

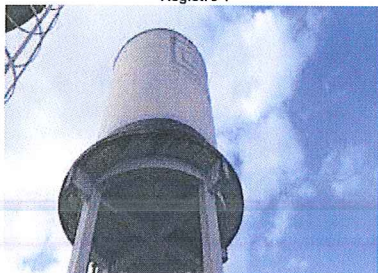
Registro 1

NC	CÓDIGO DA NC	UNIDADE	Reservatório R10A
25	6.7	CONSTATAÇÃO	Ausência de laudo de limpeza do reservatório nos últimos doze meses
GRUPO	PRAZO	NÃO CONFORMIDADE	Não prever a limpeza de reservatório de água no intervalo mínimo de um ano.
2	180 dias	OBSERVAÇÃO	-

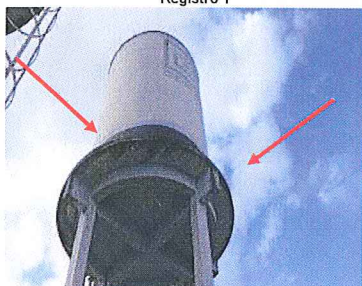
Registro 1

NC	CÓDIGO DA NC	UNIDADE	Reservatório R10
26	6.11	CONSTATAÇÃO	Falta de guarda-corpo no reservatório
GRUPO	PRAZO	NÃO CONFORMIDADE	Não proporcionar a segurança das edificações e dos operadores
2	dez/21	OBSERVAÇÃO	REINCIDENTE - Transferida da NC 16 do RTFA n. 37/2020

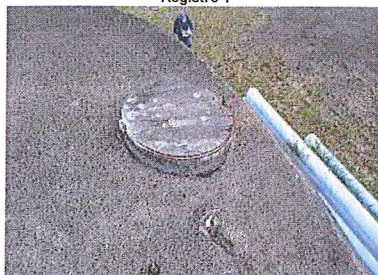
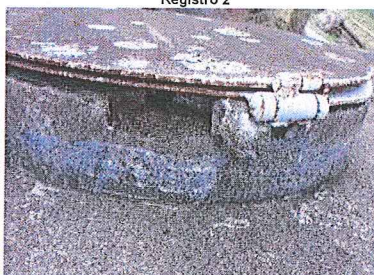
NC	CÓDIGO DA NC	UNIDADE	Reservatório R3
27	6.4	CONSTATAÇÃO	Tampa do reservatório permite a entrada de insetos e pequenos animais
GRUPO	PRAZO	NÃO CONFORMIDADE	Falta de conservação e manutenção preventiva de unidade
2	dez/21	OBSERVAÇÃO	REINCIDENTE - Transferida da NC 18 do RTFA n. 37/2020

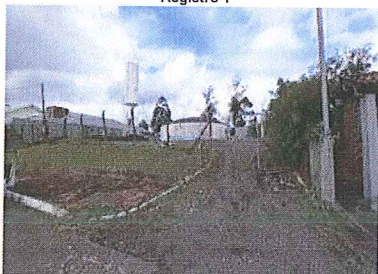
Registro 1

NC	CÓDIGO DA NC	UNIDADE	Reservatório R4
28	6.7	CONSTATAÇÃO	Ausência de laudo de limpeza do reservatório nos últimos doze meses
GRUPO	PRAZO	NÃO CONFORMIDADE	Não prever a limpeza de reservatório de água no intervalo mínimo de um ano.
2	180 dias	OBSERVAÇÃO	-

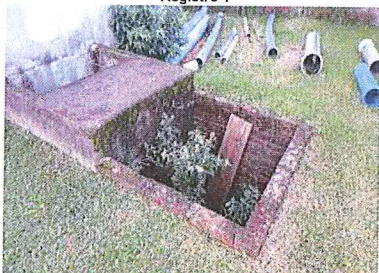
Registro 1

NC	CÓDIGO DA NC	UNIDADE	Reservatório R4
29	6.11	CONSTATAÇÃO	Caixa de manobra está sem grade de proteção.
GRUPO	PRAZO	NÃO CONFORMIDADE	Não proporcionar a segurança das edificações e dos operadores
2	dez/21	OBSERVAÇÃO	REINCIDENTE - Transferida da NC 4 do RTFA n. 37/2020

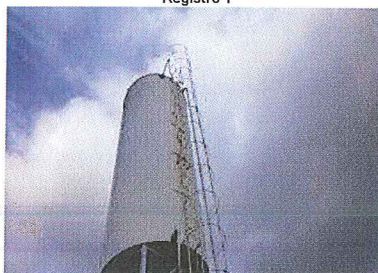
Registro 1

NC	CÓDIGO DA NC	UNIDADE	Reservatório R4
31	6.7	CONSTATAÇÃO	Ausência de laudo de limpeza do reservatório nos últimos doze meses
GRUPO	PRAZO	NÃO CONFORMIDADE	Não prever a limpeza de reservatório de água no intervalo mínimo de um ano.
2	180 dias	OBSERVAÇÃO	-

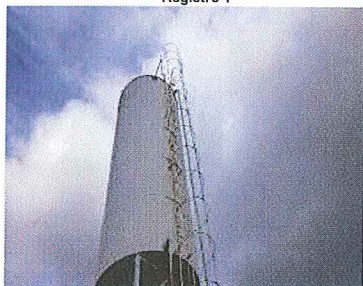
Registro 1

NC	CÓDIGO DA NC	UNIDADE	Reservatório R4
32	6.12	CONSTATAÇÃO	Sem guarda-corpo no reservatório
GRUPO	PRAZO	NÃO CONFORMIDADE	Não proporcionar a segurança das edificações e dos operadores
2	dez/21	OBSERVAÇÃO	REINCIDENTE - Transferida da NC 16 do RTFA n. 37/2020

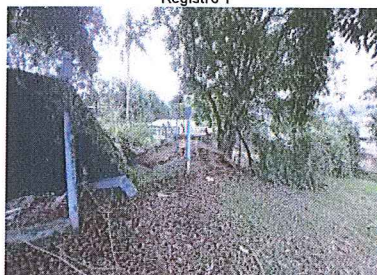
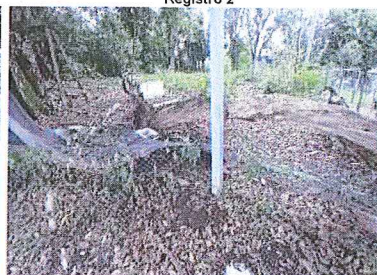
NC	CÓDIGO DA NC	UNIDADE	Reservatório R5
33	6.2	CONSTATAÇÃO	Cercamento danificado
GRUPO	PRAZO	NÃO CONFORMIDADE	Falta de conservação e manutenção preventiva de unidade
2	dez/21	OBSERVAÇÃO	REINCIDENTE - Transferida da NC 40 do RTFA n. 37/2020

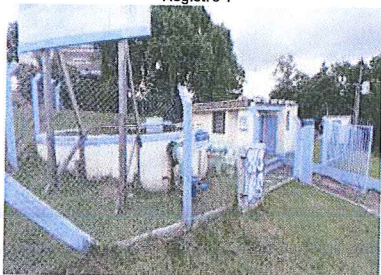
Registro 1

NC	CÓDIGO DA NC	UNIDADE	Reservatório R5
34	6.7	CONSTATAÇÃO	Ausência de laudo de limpeza do reservatório nos últimos doze meses
GRUPO	PRAZO	NÃO CONFORMIDADE	Não prever a limpeza de reservatório de água no intervalo mínimo de um ano.
2	180 dias	OBSERVAÇÃO	-

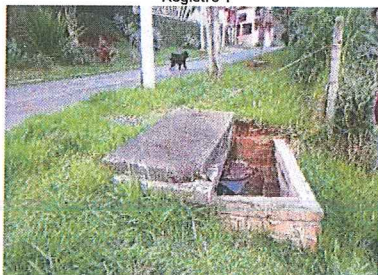
Registro 1

NC	CÓDIGO DA NC	UNIDADE	EBA - Booster 15
37	2.1	CONSTATAÇÃO	Ausência de identificação da EBA
GRUPO	PRAZO	NÃO CONFORMIDADE	Inexistência de placa de identificação da área da EBA.
2	365 dias	OBSERVAÇÃO	-

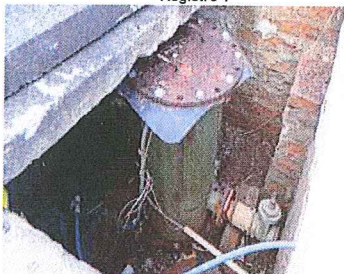
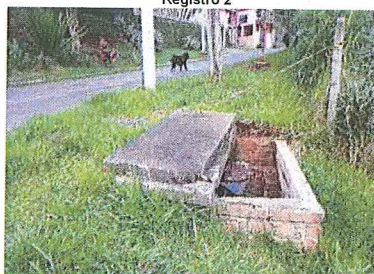
NC	CÓDIGO DA NC	UNIDADE	EBA - Booster 15
38	2.2	CONSTATAÇÃO	Chapa de proteção da EBA está aberta
GRUPO	PRAZO	NÃO CONFORMIDADE	Não isolar a área dando condição ao acesso de pessoas não-autorizadas e sem garantir bom estado de limpeza do local
2	365 dias	OBSERVAÇÃO	-

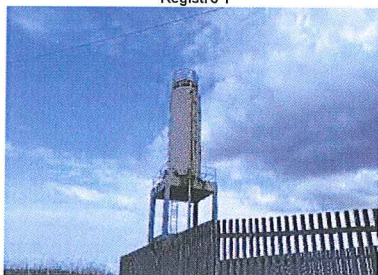
Registro 1

NC	CÓDIGO DA NC	UNIDADE	Reservatório R6
39	6.7	CONSTATAÇÃO	Ausência de laudo de limpeza do reservatório nos últimos doze meses
GRUPO	PRAZO	NÃO CONFORMIDADE	Não prever a limpeza de reservatório de água no intervalo mínimo de um ano.
2	180 dias	OBSERVAÇÃO	-

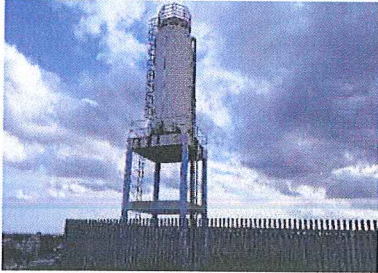
Registro 1

NC	CÓDIGO DA NC	UNIDADE	Reservatório R6
40	6.8	CONSTATAÇÃO	Ausência de para-raios no topo do reservatório
GRUPO	PRAZO	NÃO CONFORMIDADE	Não existe no topo do reservatório pára-raios e/ou luz de sinalização de obstáculo elevado
2	365 dias	OBSERVAÇÃO	-

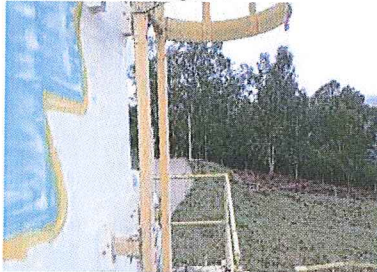
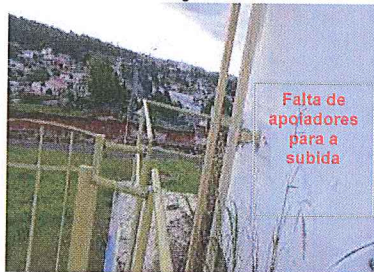
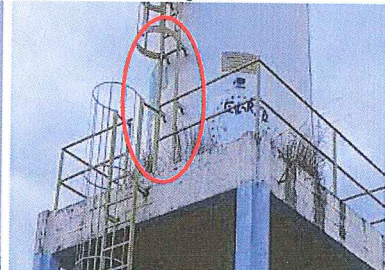
NC	CÓDIGO DA NC	UNIDADE	Reservatório R6
41	6.9	CONSTATAÇÃO	Escada do patamar elevada não permite acesso
GRUPO	PRAZO	NÃO CONFORMIDADE	Não proporcionar a segurança das edificações e dos operadores.
2	365 dias	OBSERVAÇÃO	-

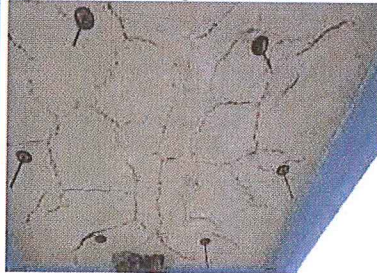
Registro 2

NC	CÓDIGO DA NC	UNIDADE	Reservatório R6
42	6.10	CONSTATAÇÃO	Infiltrações na laje de sustentação do reservatório
GRUPO	PRAZO	NÃO CONFORMIDADE	Falta de conservação e manutenção preventiva de unidade.
2	365 dias	OBSERVAÇÃO	-

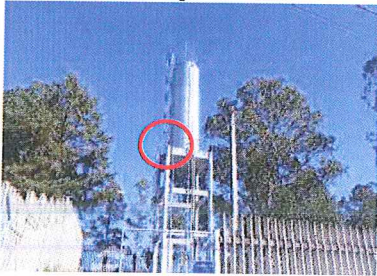
Registro 1

NC	CÓDIGO DA NC	UNIDADE	Reservatório R16
46	6.9	CONSTATAÇÃO	Escada do patamar elevada não permite acesso
GRUPO	PRAZO	NÃO CONFORMIDADE	Não proporcionar a segurança das edificações e dos operadores.
2	365 dias	OBSERVAÇÃO	-

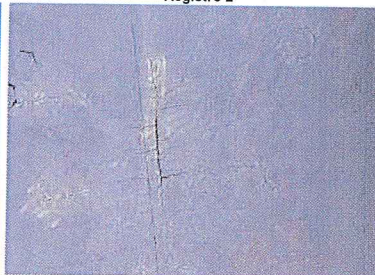
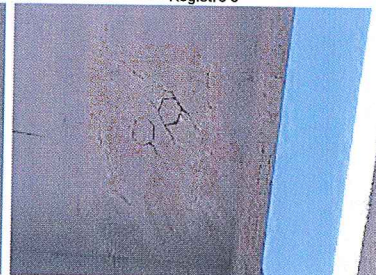
NC	CÓDIGO DA NC	UNIDADE	Reservatório R16
48	6.10	CONSTATAÇÃO	Infiltrações na laje de sustentação do reservatório
GRUPO	PRAZO	NÃO CONFORMIDADE	Falta de conservação e manutenção preventiva de unidade.
2	365 dias	OBSERVAÇÃO	-

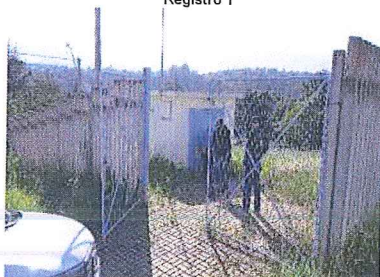
Registro 1

NC	CÓDIGO DA NC	UNIDADE	EBA17
49	2.1	CONSTATAÇÃO	Falta de identificação do local
GRUPO	PRAZO	NÃO CONFORMIDADE	Inexistência de placa de identificação do reservatório
2	365 dias	OBSERVAÇÃO	-

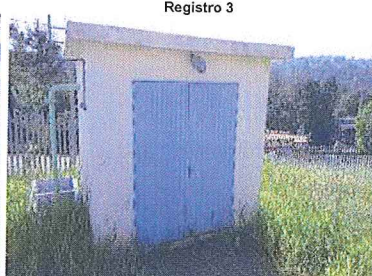
Registro 3

NC	CÓDIGO DA NC	UNIDADE	Reservatório EBA-17
50	2.8	CONSTATAÇÃO	Falta de roçada no local
GRUPO	PRAZO	NÃO CONFORMIDADE	Falta de conservação e manutenção preventiva de unidade.
2	180 dias	OBSERVAÇÃO	-

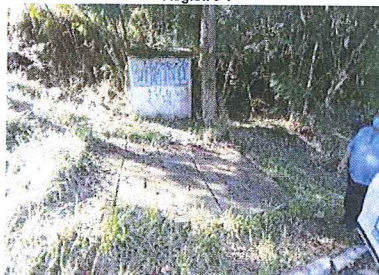
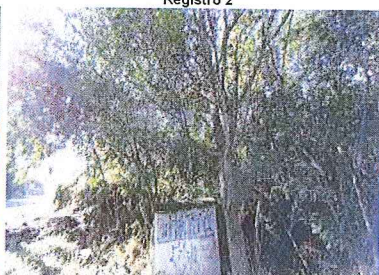
NC	CÓDIGO DA NC	UNIDADE	EBA-Booster 3
51	2.1	CONSTATAÇÃO	Falta de identificação do local
GRUPO	PRAZO	NÃO CONFORMIDADE	Inexistência de placa de identificação da EBA
2	365 dias	OBSERVAÇÃO	-

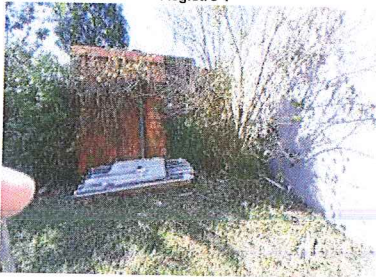
Registro 1

NC	CÓDIGO DA NC	UNIDADE	Reservatório R7
55	6.2	CONSTATAÇÃO	Cercamento danificado
GRUPO	PRAZO	NÃO CONFORMIDADE	Não isolar a área dando condição ao acesso de pessoas não-autorizadas e sem garantir
2	365 dias	OBSERVAÇÃO	-

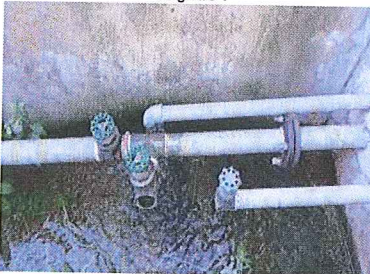
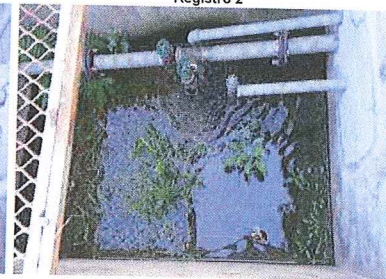
NC	CÓDIGO DA NC	UNIDADE	Reservatório R7A
56	6.3	CONSTATAÇÃO	Extrasor vazando água
GRUPO	PRAZO	NÃO CONFORMIDADE	Não prever a limpeza de reservatório de água no intervalo mínimo de um ano.
2	180 dias	OBSERVAÇÃO	-

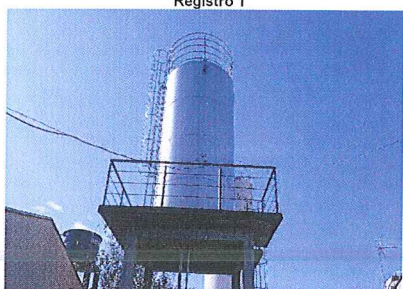
Registro 1

NC	CÓDIGO DA NC	UNIDADE	Reservatório R7A
58	6.7	CONSTATAÇÃO	Ausência de laudo de limpeza do reservatório nos últimos doze meses
GRUPO	PRAZO	NÃO CONFORMIDADE	Não prever a limpeza de reservatório de água no intervalo mínimo de um ano.
2	180 dias	OBSERVAÇÃO	-

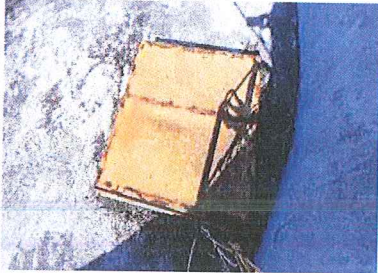
Registro 1

NC	CÓDIGO DA NC	UNIDADE	Reservatório R2
61	6.4	CONSTATAÇÃO	Tampa permite a entrada de insetos e pequenos animais
GRUPO	PRAZO	NÃO CONFORMIDADE	Falta de conservação e manutenção preventiva de unidade
2	dez/21	OBSERVAÇÃO	REINCIDENTE - Transferida da NC 18 do RTFA n. 37/2020

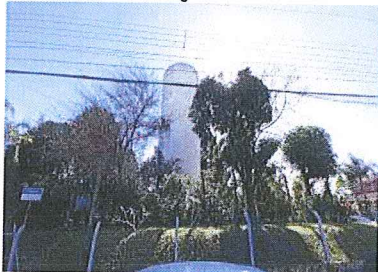
Registro 1

NC	CÓDIGO DA NC	UNIDADE	Reservatório R2
62	6.7	CONSTATAÇÃO	Ausência de laudo de limpeza do reservatório nos últimos doze meses
GRUPO	PRAZO	NÃO CONFORMIDADE	Não prever a limpeza de reservatório de água no intervalo mínimo de um ano.
2	180 dias	OBSERVAÇÃO	-

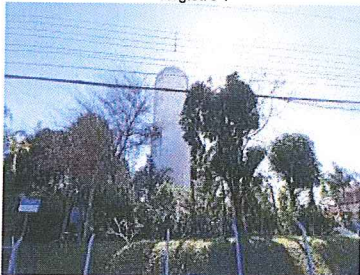
Registro 1

NC	CÓDIGO DA NC	UNIDADE	Reservatório R2
63	6.8	CONSTATAÇÃO	Ausência de para-raios no topo do reservatório
GRUPO	PRAZO	NÃO CONFORMIDADE	Não existe no topo do reservatório pára-raios e/ou luz de sinalização de obstáculo elevado
2	365 dias	OBSERVAÇÃO	REINCIDENTE - Transferida da NC 29 do RTFA n. 37/2020

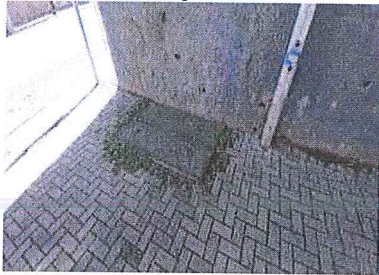
Registro 1

NC	CÓDIGO DA NC	UNIDADE	EBA-Booster 10
64	2.1	CONSTATAÇÃO	Sem identificação
GRUPO	PRAZO	NÃO CONFORMIDADE	Inexistência de placa de identificação da área da EBA.
2	365 dias	OBSERVAÇÃO	-

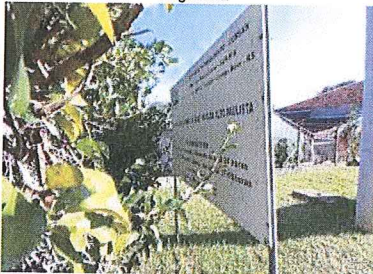
Registro 2

NC	CÓDIGO DA NC	UNIDADE	EBA-18
65	2.1	CONSTATAÇÃO	Placa de identificação não está visível
GRUPO	PRAZO	NÃO CONFORMIDADE	Inexistência de placa de identificação da área da EBA.
2	365 dias	OBSERVAÇÃO	-

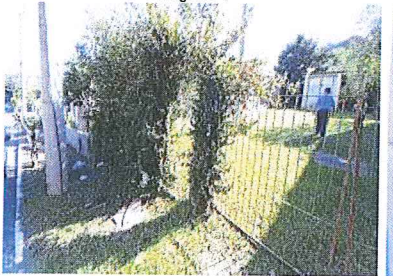
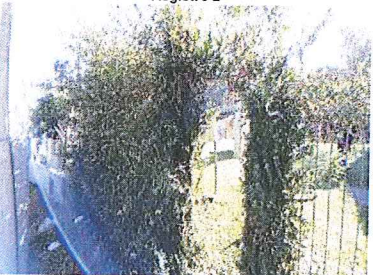
NC	CÓDIGO DA NC	UNIDADE	Reservatório R2
66	2.2	CONSTATAÇÃO	Cercamento sem portão
GRUPO	PRAZO	NÃO CONFORMIDADE	Não isolar a área dando condição ao acesso de pessoas não-autorizadas e sem garantir bom estado de limpeza do local.
2	365 dias	OBSERVAÇÃO	-

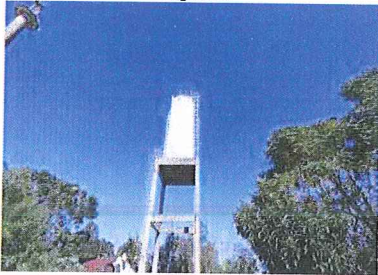
Registro 1

NC	CÓDIGO DA NC	UNIDADE	Reservatório R13
70	6.7	CONSTATAÇÃO	Ausência de laudo de limpeza do reservatório nos últimos doze meses
GRUPO	PRAZO	NÃO CONFORMIDADE	Não prever a limpeza de reservatório de água no intervalo mínimo de um ano.
2	180 dias	OBSERVAÇÃO	-

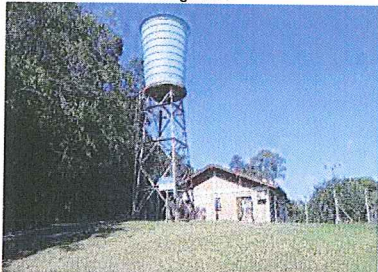
Registro 1

NC	CÓDIGO DA NC	UNIDADE	Reservatório R8
71	6.7	CONSTATAÇÃO	Ausência de laudo de limpeza do reservatório nos últimos doze meses
GRUPO	PRAZO	NÃO CONFORMIDADE	Não prever a limpeza de reservatório de água no intervalo mínimo de um ano.
2	180 dias	OBSERVAÇÃO	-

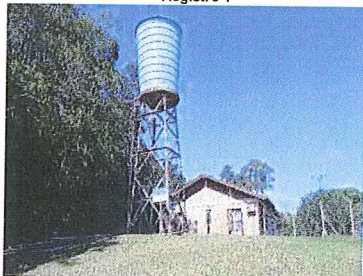
Registro 1

NC	CÓDIGO DA NC	UNIDADE	Reservatório R8
72	6.8	CONSTATAÇÃO	Ausência de para-raios no topo do reservatório
GRUPO	PRAZO	NÃO CONFORMIDADE	Não existe no topo do reservatório pára-raios e/ou luz de sinalização de obstáculo elevado.
2	dez/21	OBSERVAÇÃO	REINCIDENTE - Transferida da NC 29 do RTFA n. 37/2020

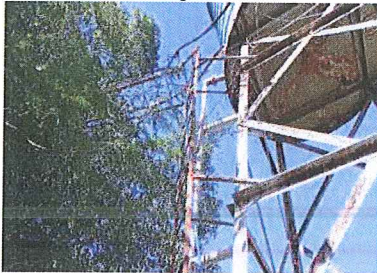
Registro 1

NC	CÓDIGO DA NC	UNIDADE	Reservatório R8
73	6.9	CONSTATAÇÃO	Escada danificada
GRUPO	PRAZO	NÃO CONFORMIDADE	Falta de conservação e manutenção preventiva de unidade
2	dez/21	OBSERVAÇÃO	REINCIDENTE - Transferida da NC 30 do RTFA n. 37/2020

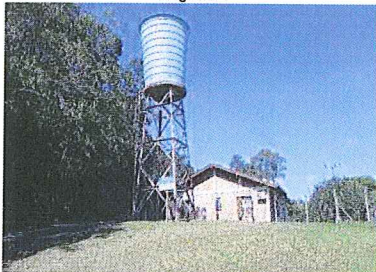
Registro 1

NC	CÓDIGO DA NC	UNIDADE	Reservatório R8
74	6.9	CONSTATAÇÃO	Sem cercamento.
GRUPO	PRAZO	NÃO CONFORMIDADE	Não isolar a área dando condição ao acesso de pessoas não-autorizadas e sem garantir bom estado de limpeza do local
2	dez/21	OBSERVAÇÃO	REINCIDENTE - Transferida da NC 23 do RTFA n. 37/2020

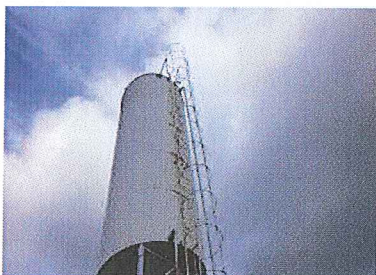
NC	CÓDIGO DA NC	UNIDADE	Reservatório R4
75	6.9	CONSTATAÇÃO	Ausência de para-raios no topo do reservatório
GRUPO	PRAZO	NÃO CONFORMIDADE	Não existe no topo do reservatório pára-raios e/ou luz de sinalização de obstáculo elevado.
2	dez/21	OBSERVAÇÃO	REINCIDENTE - Transferida da NC 29 do RTFA n. 37/2020

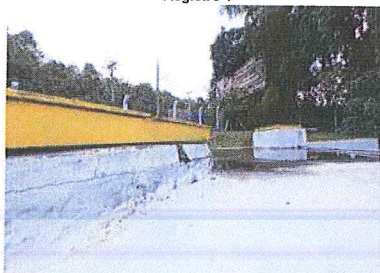
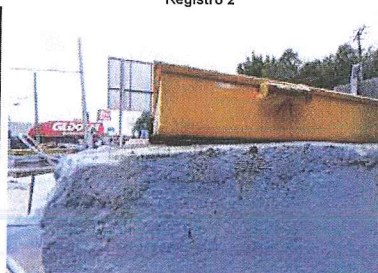
NC	CÓDIGO DA NC	UNIDADE	Reservatório R5
76	6.9	CONSTATAÇÃO	Falta de vedação na tampa do janela de inspeção
GRUPO	PRAZO	NÃO CONFORMIDADE	Falta de conservação e manutenção preventiva de unidade
2	dez/21	OBSERVAÇÃO	REINCIDENTE - Transferida da NC 42 do RTFA n. 37/2020
