REGULAÇÃO RELATÓRIO TÉCNICO DE FISCALIZAÇÃO N. 029/2021 – RTF

Fiscalização no Sistema de Abastecimento
de Água e Sistema de Esgotamento
Sanitário de Sapiranga/RS.

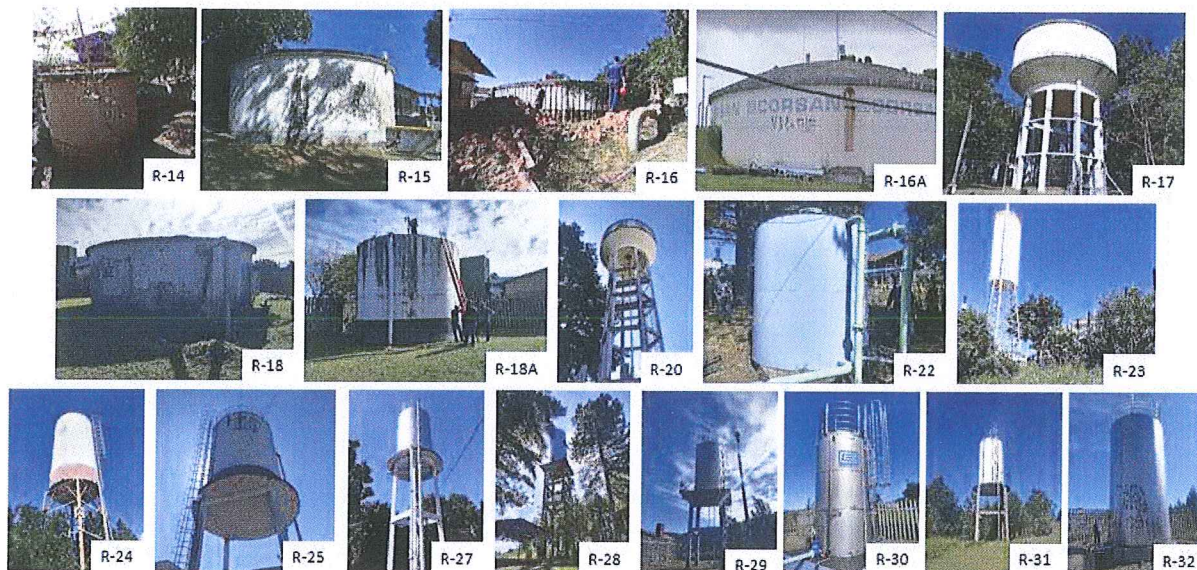
Figura 2: Vista dos reservatórios fiscalizados

Quanto a obrigação de realizar pelo menos uma limpeza a cada doze meses, nenhum reservatório possuía laudo recente até a data da fiscalização.

De todos os apontamentos, destacamos vazamento aparente no R-16 e R-16A, além do R-31 que se obteve a informação inicial de que estava vazio, mas no momento da fiscalização observou-se fluxo de água. Informações de cada reservatório, anotadas durante a fiscalização, podem ser verificadas nos checklists individuais em anexo.

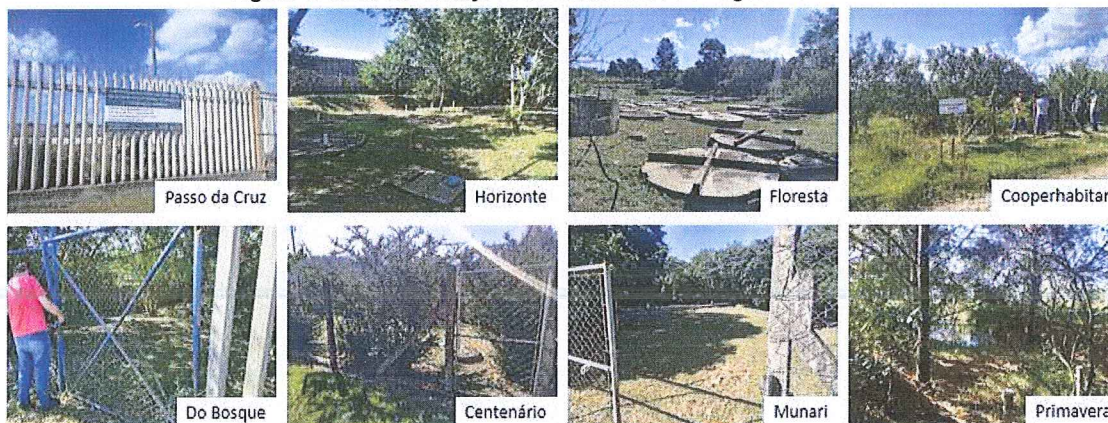
Figura 4: Vista das Estações de Tratamento de Esgoto fiscalizadas

Destaca-se que a Corsan apresentou apenas Licença Operacional da ETE Passo da Cruz, que ainda não está em operação. Além disso, não foram apresentadas as Manifestações de Transporte de Resíduos (MTR) das ETEs, tampouco os laudos de monitoramento de efluentes. Informações de cada Estação de Tratamento de Esgoto, anotadas durante a fiscalização, podem ser verificadas nos checklists individuais em anexo.

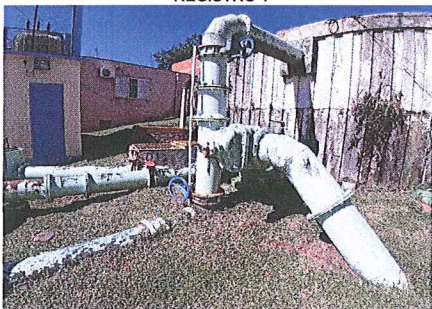
REGISTRO 1

NC	CÓDIGO DA NC	UNIDADE	EBA 12A
3	2.1	CONSTATAÇÃO	EBA sem placa de identificação.
GRUPO	PRAZO	NÃO CONFORMIDADE	Ausência de placa de identificação da área da EBA.
2	365 dias	OBSERVAÇÃO

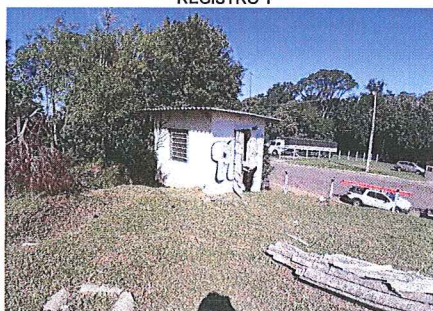
REGISTRO 1

NC	CÓDIGO DA NC	UNIDADE	EBA Mundo Novo
6	2.1	CONSTATAÇÃO	EBA sem placa de identificação.
GRUPO	PRAZO	NÃO CONFORMIDADE	Ausência de placa de identificação da área da EBA.
2	365 dias	OBSERVAÇÃO

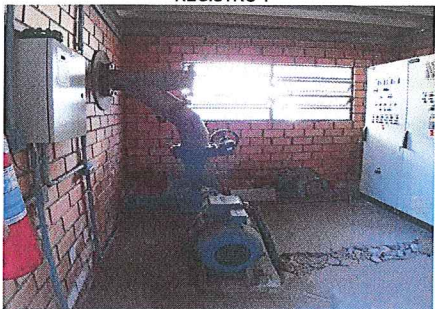
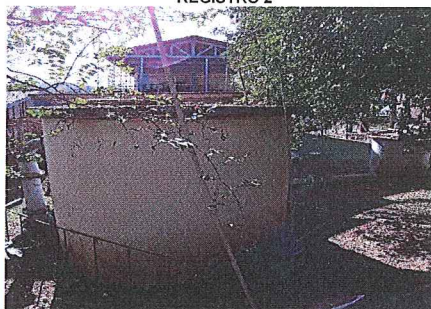
NC	CÓDIGO DA NC	UNIDADE	EBA Vila Irma
9	2.1	CONSTATAÇÃO	EBA sem placa de identificação.
GRUPO	PRAZO	NÃO CONFORMIDADE	Ausência de placa de identificação da área da EBA.
2	365 dias	OBSERVAÇÃO

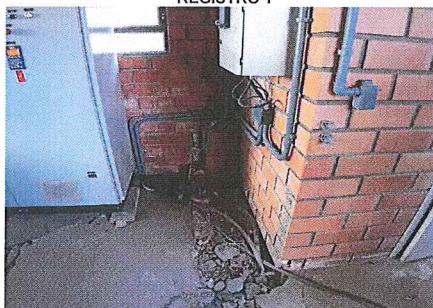
REGISTRO 1

NC	CÓDIGO DA NC	UNIDADE	EBA Vila Irma
11	2.6	CONSTATAÇÃO	Fiação exposta da bomba reserva.
GRUPO	PRAZO	NÃO CONFORMIDADE	Não proporcionar a segurança das edificações e dos operadores.
2	365 dias	OBSERVAÇÃO

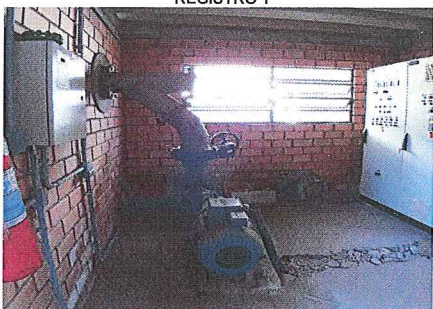
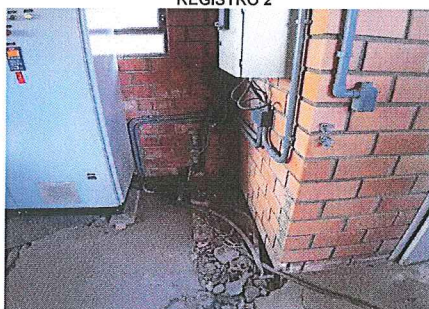
NC	CÓDIGO DA NC	UNIDADE	EBA Vila Irma
12	2.8	CONSTATAÇÃO	A EBA não apresenta bom estado de conservação.
GRUPO	PRAZO	NÃO CONFORMIDADE	Falta de conservação e manutenção preventiva de unidade.
2	365 dias	OBSERVAÇÃO

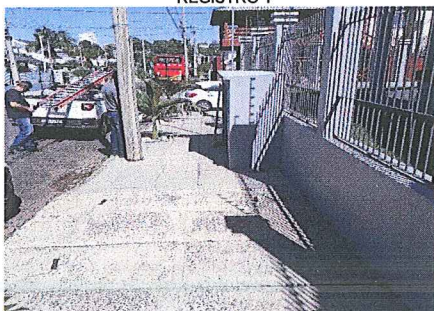
REGISTRO 1

NC	CÓDIGO DA NC	UNIDADE	Booster Sinosserra
13	2.1	CONSTATAÇÃO	EBA sem placa de identificação.
GRUPO	PRAZO	NÃO CONFORMIDADE	Ausência de placa de identificação da área da EBA.
2	365 dias	OBSERVAÇÃO

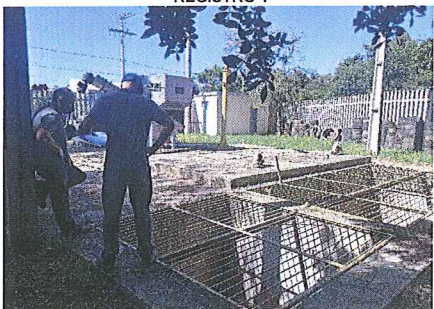
REGISTRO 1

NC	CÓDIGO DA NC	UNIDADE	EBE 02
15	4.7	CONSTATAÇÃO	Apesar da informação de que a EBE 02 não está em operação, foi observado fluxo de água/esgoto durante a fiscalização.
GRUPO	PRAZO	NÃO CONFORMIDADE	Rede com infiltrações.
2	365 dias	OBSERVAÇÃO

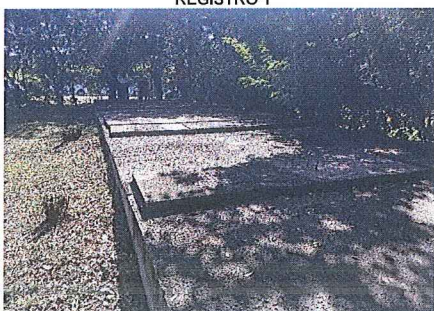
REGISTRO 1

NC	CÓDIGO DA NC	UNIDADE	ETE Munari
16	5.5	CONSTATAÇÃO	Não apresentou informação de vazão média no Anexo II - SES
GRUPO	PRAZO	NÃO CONFORMIDADE	Não apresentou informação de vazão média no Anexo II - SES
3	180 dias	OBSERVAÇÃO

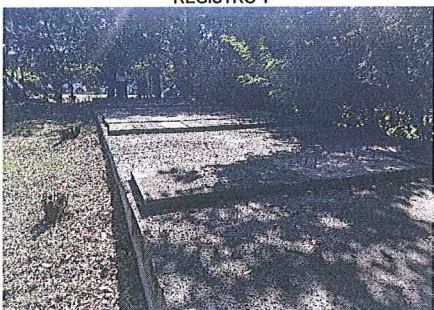
REGISTRO 1

NC	CÓDIGO DA NC	UNIDADE	ETE Munari
17	5.8	CONSTATAÇÃO	Não apresentou informação sobre destinação de lodo.
GRUPO	PRAZO	NÃO CONFORMIDADE	Sem remoção de lodo adequada.
3	180 dias	OBSERVAÇÃO

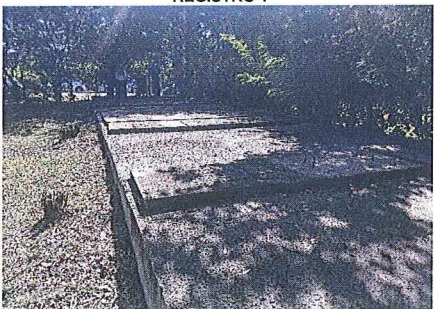
REGISTRO 1

NC	CÓDIGO DA NC	UNIDADE	ETE Munari
18	5.13	CONSTATAÇÃO	Não apresentou informações de monitoramento da qualidade do efluente tratado.
GRUPO	PRAZO	NÃO CONFORMIDADE	Monitoramento não está sendo realizado.
3	180 dias	OBSERVAÇÃO

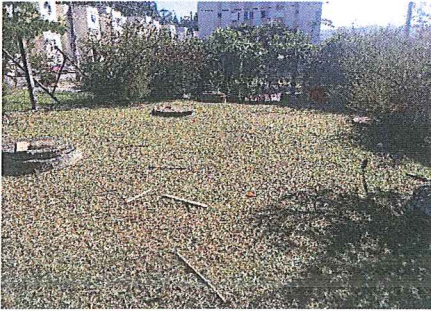
REGISTRO 1

NC	CÓDIGO DA NC	UNIDADE	ETE Centenário
19	5.5	CONSTATAÇÃO	Não apresentou informação de vazão média no Anexo II - SES
GRUPO	PRAZO	NÃO CONFORMIDADE	Não apresentou informação de vazão média no Anexo II - SES
3	180 dias	OBSERVAÇÃO

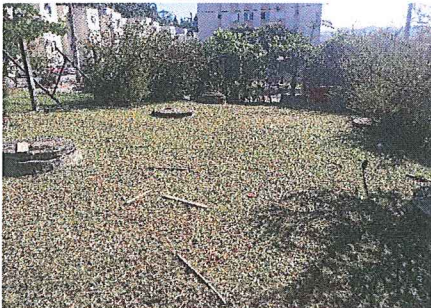
REGISTRO 1

NC	CÓDIGO DA NC	UNIDADE	ETE Centenário
20	5.6	CONSTATAÇÃO	Odores perceptíveis próximo a ETE.
GRUPO	PRAZO	NÃO CONFORMIDADE	Odores perceptíveis próximo a ETE.
2	180 dias	OBSERVAÇÃO

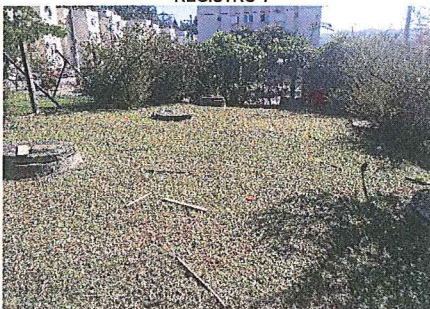
REGISTRO 1

NC	CÓDIGO DA NC	UNIDADE	ETE Centenário
21	5.8	CONSTATAÇÃO	Não apresentou informação sobre destinação de lodo.
GRUPO	PRAZO	NÃO CONFORMIDADE	Sem remoção de lodo adequada.
3	180 dias	OBSERVAÇÃO

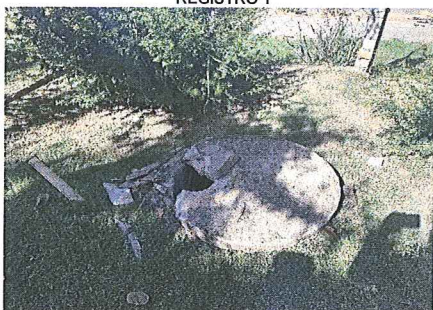
REGISTRO 1

NC	CÓDIGO DA NC	UNIDADE	ETE Centenário
23	5.18	CONSTATAÇÃO	Tampas quebradas.
GRUPO	PRAZO	NÃO CONFORMIDADE	Falta de conservação e manutenção preventiva de unidade.
2	180 dias	OBSERVAÇÃO

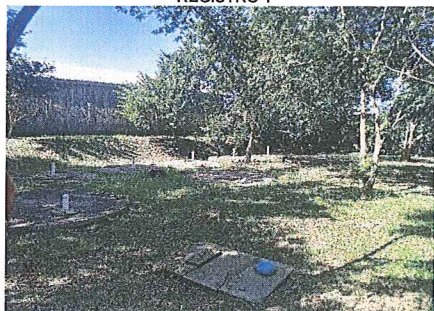
REGISTRO 1

NC	CÓDIGO DA NC	UNIDADE	ETE Horizonte
24	5.5	CONSTATAÇÃO	Não apresentou informação de vazão média no Anexo II - SES
GRUPO	PRAZO	NÃO CONFORMIDADE	Não apresentou informação de vazão média no Anexo II - SES
3	180 dias	OBSERVAÇÃO

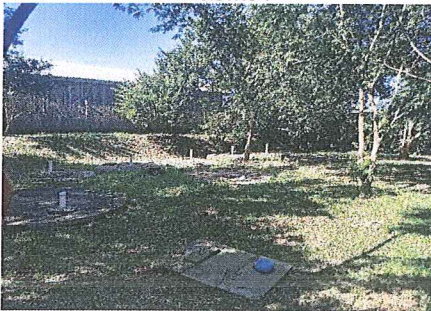
REGISTRO 1

NC	CÓDIGO DA NC	UNIDADE	ETE Horizonte
25	5.8	CONSTATAÇÃO	Não apresentou informação sobre destinação de lodo.
GRUPO	PRAZO	NÃO CONFORMIDADE	Sem remoção de lodo adequada.
3	180 dias	OBSERVAÇÃO

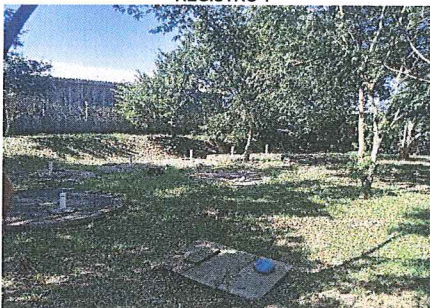
REGISTRO 1

NC	CÓDIGO DA NC	UNIDADE	ETE Horizonte
26	5.13	CONSTATAÇÃO	Não apresentou informações de monitoramento da qualidade do efluente tratado.
GRUPO	PRAZO	NÃO CONFORMIDADE	Monitoramento não está sendo realizado.
3	180 dias	OBSERVAÇÃO

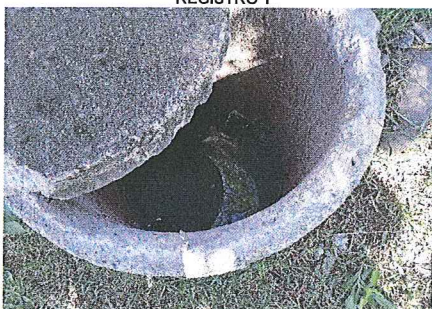
REGISTRO 1

NC	CÓDIGO DA NC	UNIDADE	ETE Cooperhabitar
27	5.5	CONSTATAÇÃO	Não apresentou informação de vazão média no Anexo II - SES
GRUPO	PRAZO	NÃO CONFORMIDADE	Não apresentou informação de vazão média no Anexo II - SES
3	180 dias	OBSERVAÇÃO

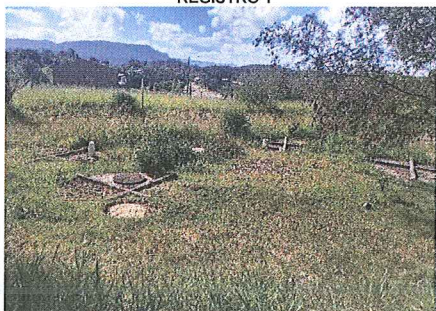
REGISTRO 1

NC	CÓDIGO DA NC	UNIDADE	ETE Cooperhabitar
28	5.8	CONSTATAÇÃO	Não apresentou informação sobre destinação de lodo.
GRUPO	PRAZO	NÃO CONFORMIDADE	Sem remoção de lodo adequada.
3	180 dias	OBSERVAÇÃO

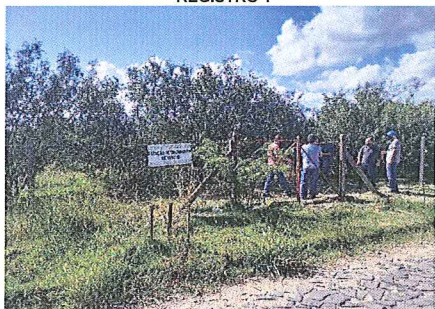
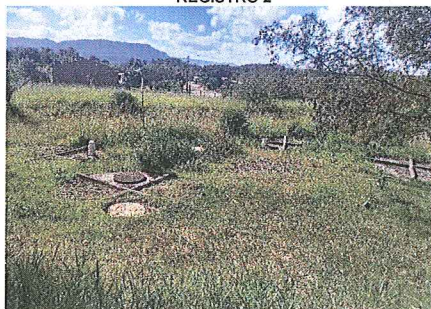
NC	CÓDIGO DA NC	UNIDADE	ETE Cooperrhabitar
30	5.19	CONSTATAÇÃO	Terreno necessita de limpeza.
GRUPO	PRAZO	NÃO CONFORMIDADE	Falta de conservação e manutenção preventiva de unidade
2	180 dias	OBSERVAÇÃO

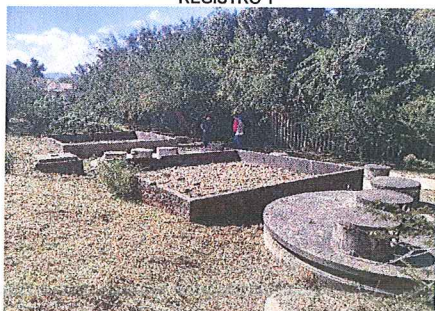
REGISTRO 1

NC	CÓDIGO DA NC	UNIDADE	ETE do Bosque
31	5.5	CONSTATAÇÃO	Não apresentou informação de vazão média no Anexo II - SES
GRUPO	PRAZO	NÃO CONFORMIDADE	Não apresentou informação de vazão média no Anexo II - SES
3	180 dias	OBSERVAÇÃO

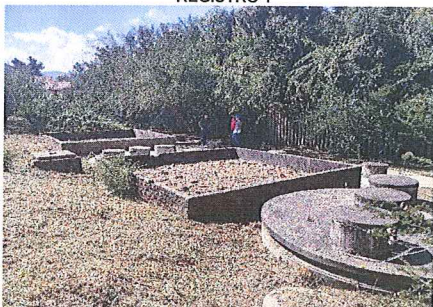
REGISTRO 1

NC	CÓDIGO DA NC	UNIDADE	ETE do Bosque
32	5.8	CONSTATAÇÃO	Não apresentou informação sobre destinação de lodo.
GRUPO	PRAZO	NÃO CONFORMIDADE	Sem remoção de lodo adequada.
3	180 dias	OBSERVAÇÃO

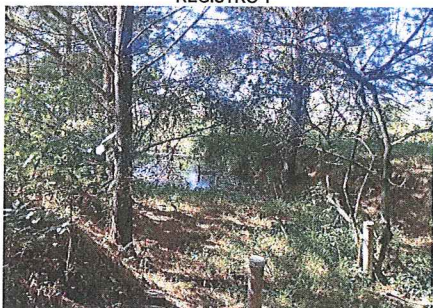
REGISTRO 1

NC	CÓDIGO DA NC	UNIDADE	ETE Primavera
33	5.1	CONSTATAÇÃO	Não apresentou licença de operação.
GRUPO	PRAZO	NÃO CONFORMIDADE	ETE não possui Licença de Operação.
2	180 dias	OBSERVAÇÃO

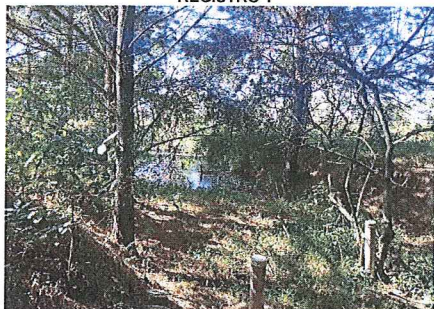
REGISTRO 1

NC	CÓDIGO DA NC	UNIDADE	ETE Primavera
36	5.4	CONSTATAÇÃO	Área da ETE não está cercada.
GRUPO	PRAZO	NÃO CONFORMIDADE	Não isolar a área dando condição ao acesso de pessoas não-autorizadas e sem garantir bom estado de limpeza do local.
2	365 dias	OBSERVAÇÃO

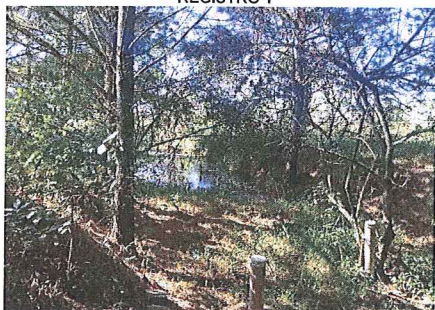
REGISTRO 1

NC	CÓDIGO DA NC	UNIDADE	ETE Primavera
38	5.6	CONSTATAÇÃO	Odores perceptíveis próximo a ETE.
GRUPO	PRAZO	NÃO CONFORMIDADE	Odores perceptíveis próximo a ETE.
2	180 dias	OBSERVAÇÃO

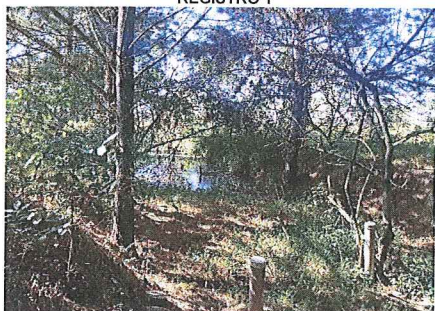
REGISTRO 1

NC	CÓDIGO DA NC	UNIDADE	ETE Primavera
39	5.8	CONSTATAÇÃO	Não apresentou informação sobre destinação de lodo.
GRUPO	PRAZO	NÃO CONFORMIDADE	Sem remoção de lodo adequada.
3	180 dias	OBSERVAÇÃO

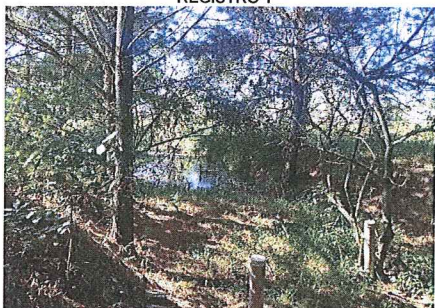
REGISTRO 1

NC	CÓDIGO DA NC	UNIDADE	ETE Primavera
41	5.16	CONSTATAÇÃO	Extravasamento de esgoto.
GRUPO	PRAZO	NÃO CONFORMIDADE	Obstrução ou extravasamento das redes da ETE.
2	90 dias	OBSERVAÇÃO

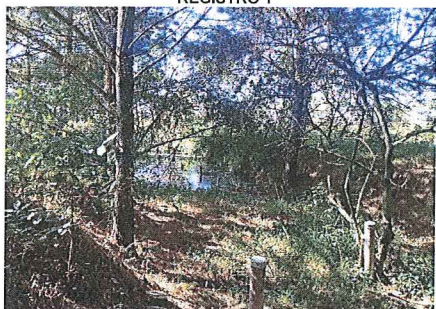
REGISTRO 1

NC	CÓDIGO DA NC	UNIDADE	ETE Primavera
42	5.18	CONSTATAÇÃO	Local não apresenta condições de segurança operacional.
GRUPO	PRAZO	NÃO CONFORMIDADE	Falta de conservação e manutenção preventiva de unidade.
2	365 dias	OBSERVAÇÃO

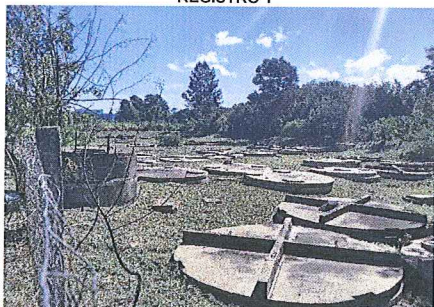
REGISTRO 1

NC	CÓDIGO DA NC	UNIDADE	ETE Floresta
44	5.2	CONSTATAÇÃO	Ausência da placa da Licença de Operação.
GRUPO	PRAZO	NÃO CONFORMIDADE	Ausência de placa padrão da L.O. na entrada da ETE.
2	90 dias	OBSERVAÇÃO

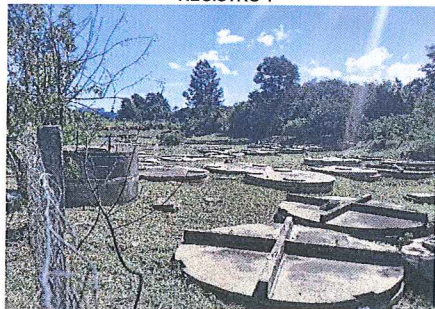
REGISTRO 1

NC	CÓDIGO DA NC	UNIDADE	ETE Floresta
45	5.5	CONSTATAÇÃO	Não apresentou informação de vazão média no Anexo II - SES
GRUPO	PRAZO	NÃO CONFORMIDADE	Não apresentou informação de vazão média no Anexo II - SES
3	180 dias	OBSERVAÇÃO

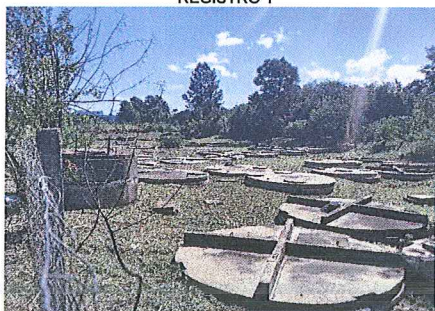
REGISTRO 1

NC	CÓDIGO DA NC	UNIDADE	ETE Floresta
46	5.8	CONSTATAÇÃO	Não apresentou informação sobre destinação de lodo.
GRUPO	PRAZO	NÃO CONFORMIDADE	Sem remoção de lodo adequada.
3	180 dias	OBSERVAÇÃO

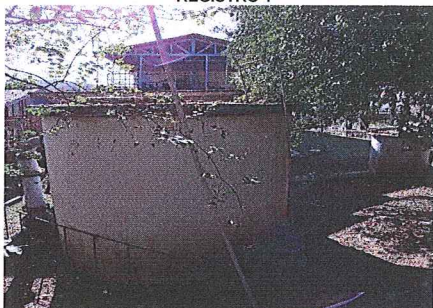
REGISTRO 1

NC	CÓDIGO DA NC	UNIDADE	R-14
47	6.7	CONSTATAÇÃO	Última limpeza realizada em 24/09/2019, conforme Anexo II - SAA.
GRUPO	PRAZO	NÃO CONFORMIDADE	Não prever a limpeza de reservatório de água no intervalo mínimo de um ano
2	180 dias	OBSERVAÇÃO

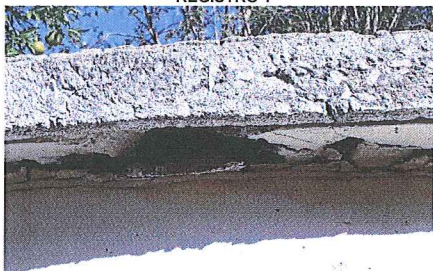
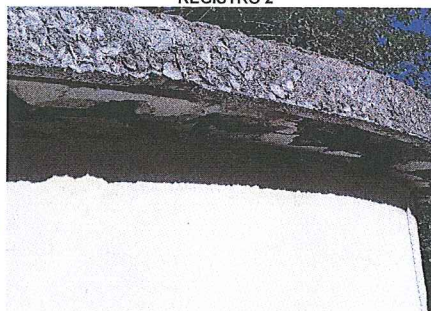
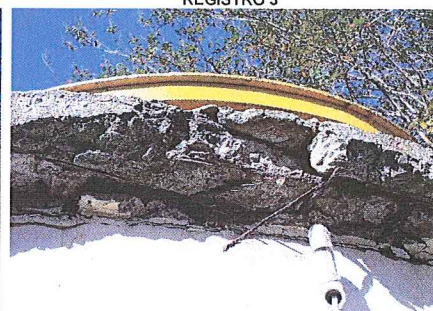
NC	CÓDIGO DA NC	UNIDADE	R-14
48	6.12	CONSTATAÇÃO	A superfície do reservatório necessita de melhorias.
GRUPO	PRAZO	NÃO CONFORMIDADE	Falta de conservação e manutenção preventiva de unidade.
2	365 dias	OBSERVAÇÃO

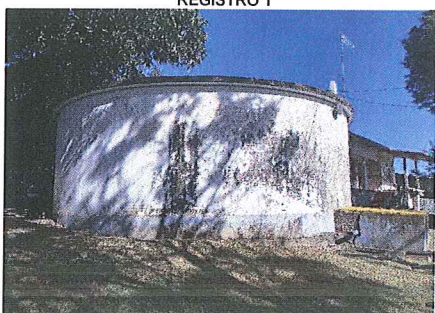
REGISTRO 1

NC	CÓDIGO DA NC	UNIDADE	R-15
49	6.7	CONSTATAÇÃO	Última limpeza realizada em 24/09/2018, conforme Anexo II - SAA.
GRUPO	PRAZO	NÃO CONFORMIDADE	Não prever a limpeza de reservatório de água no intervalo mínimo de um ano
2	180 dias	OBSERVAÇÃO

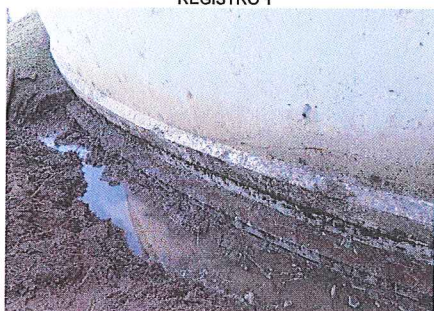
REGISTRO 1

NC	CÓDIGO DA NC	UNIDADE	R-16A
51	6.3	CONSTATAÇÃO	Vazamento.
GRUPO	PRAZO	NÃO CONFORMIDADE	Perda de água e/ou não executar redução de perdas.
2	365 dias	OBSERVAÇÃO

6.2	A área do reservatório está cercada adequadamente?	X			
	6.3	Equipamentos e estruturas estão isentos de vazamentos aparentes de água?		X		Vazamentos formando poças na base do reservatório.

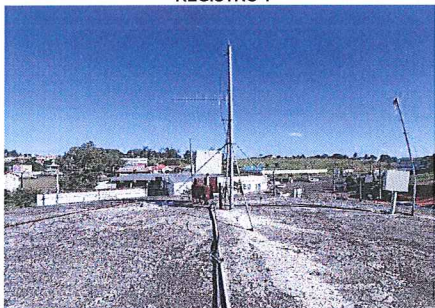
REGISTRO 1

NC	CÓDIGO DA NC	UNIDADE	R-16A
53	6.10	CONSTATAÇÃO	Cabo do para-raio cortado.
GRUPO	PRAZO	NÃO CONFORMIDADE	Não existe no topo do reservatório pára-raios e/ou luz de sinalização de obstáculo elevado em perfeitas condições.
2	365 dias	OBSERVAÇÃO

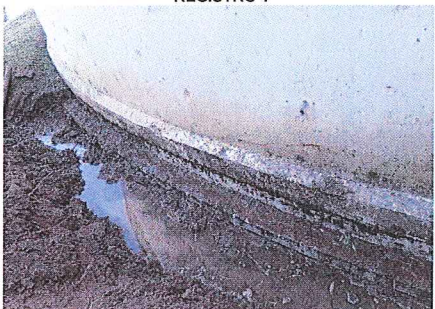
REGISTRO 1

NC	CÓDIGO DA NC	UNIDADE	R-16A
54	6.11	CONSTATAÇÃO	Fiação exposta na poça do vazamento.
GRUPO	PRAZO	NÃO CONFORMIDADE	Não proporcionar a segurança das edificações e dos operadores
2	90 dias	OBSERVAÇÃO

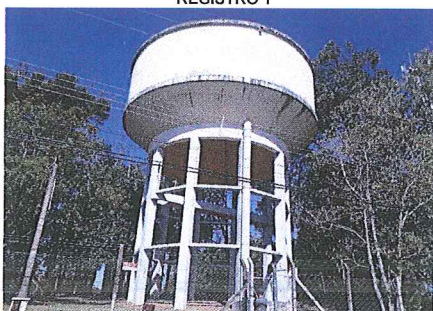
REGISTRO 1

NC	CÓDIGO DA NC	UNIDADE	R-17
55	6.7	CONSTATAÇÃO	Última limpeza realizada em 25/09/2019, conforme Anexo II - SAA.
GRUPO	PRAZO	NÃO CONFORMIDADE	Não prever a limpeza de reservatório de água no intervalo mínimo de um ano
2	180 dias	OBSERVAÇÃO

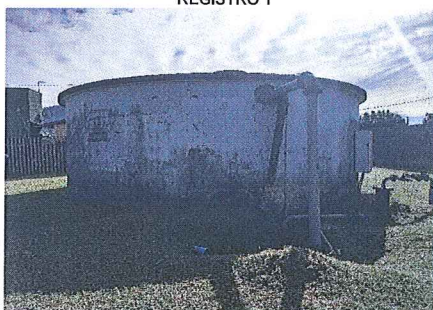
REGISTRO 1

NC	CÓDIGO DA NC	UNIDADE	R-18
56	6.7	CONSTATAÇÃO	Última limpeza realizada em 25/09/2019, conforme Anexo II - SAA.
GRUPO	PRAZO	NÃO CONFORMIDADE	Não prever a limpeza de reservatório de água no intervalo mínimo de um ano
2	180 dias	OBSERVAÇÃO

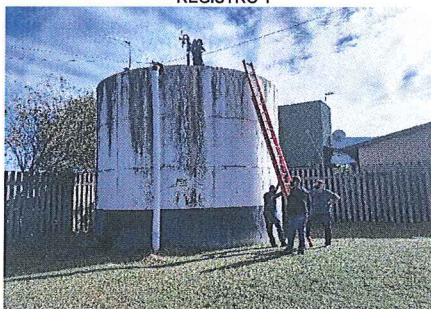
REGISTRO 1

NC	CÓDIGO DA NC	UNIDADE	R-18A
57	6.7	CONSTATAÇÃO	Última limpeza realizada em 25/09/2019, conforme Anexo II - SAA.
GRUPO	PRAZO	NÃO CONFORMIDADE	Não prever a limpeza de reservatório de água no intervalo mínimo de um ano
2	180 dias	OBSERVAÇÃO

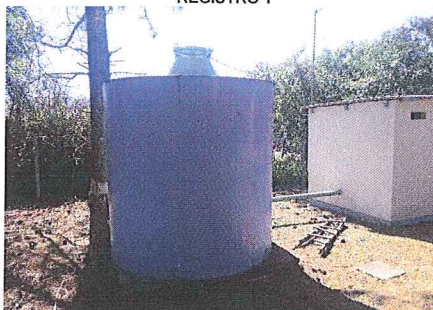
REGISTRO 1

NC	CÓDIGO DA NC	UNIDADE	R-22
59	6.1	CONSTATAÇÃO	Ausência de placa de identificação.
GRUPO	PRAZO	NÃO CONFORMIDADE	Ausência de placa de identificação.
2	365 dias	OBSERVAÇÃO

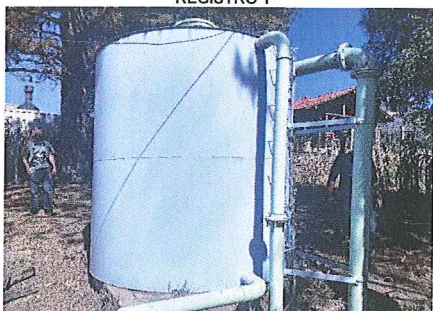
REGISTRO 1

NC	CÓDIGO DA NC	UNIDADE	R-22
60	6.7	CONSTATAÇÃO	Última limpeza realizada em 26/09/2018, conforme Anexo II - SAA.
GRUPO	PRAZO	NÃO CONFORMIDADE	Não prever a limpeza de reservatório de água no intervalo mínimo de um ano
2	180 dias	OBSERVAÇÃO

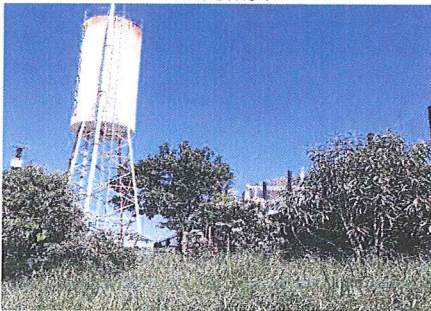
REGISTRO 1

NC	CÓDIGO DA NC	UNIDADE	R-23
61	6.1	CONSTATAÇÃO	Ausência de placa de identificação.
GRUPO	PRAZO	NÃO CONFORMIDADE	Ausência de placa de identificação.
2	365 dias	OBSERVAÇÃO

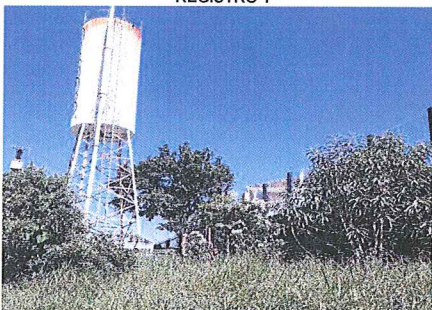
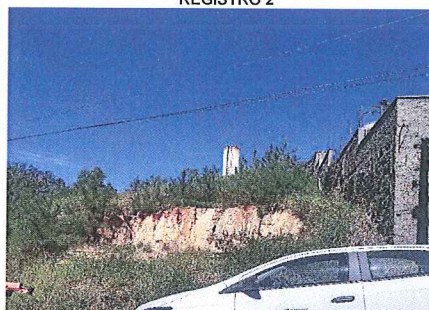
NC	CÓDIGO DA NC	UNIDADE	R-23
62	6.2	CONSTATAÇÃO	Área do reservatório não está cercada adequadamente.
GRUPO	PRAZO	NÃO CONFORMIDADE	Não isolar a área dando condição ao acesso de pessoas não-autorizadas e sem garantir bom estado de limpeza do local.
2	365 dias	OBSERVAÇÃO

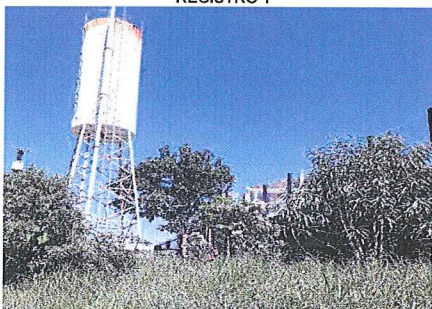
REGISTRO 1

NC	CÓDIGO DA NC	UNIDADE	R-23
63	6.7	CONSTATAÇÃO	Última limpeza realizada em 26/09/2018, conforme Anexo II - SAA.
GRUPO	PRAZO	NÃO CONFORMIDADE	Não prever a limpeza de reservatório de água no intervalo mínimo de um ano
2	180 dias	OBSERVAÇÃO

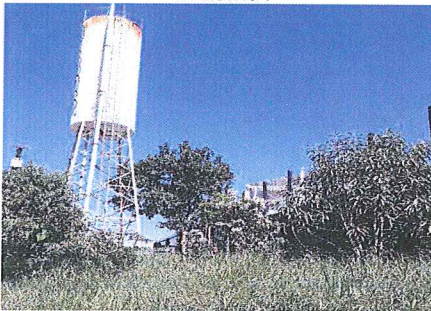
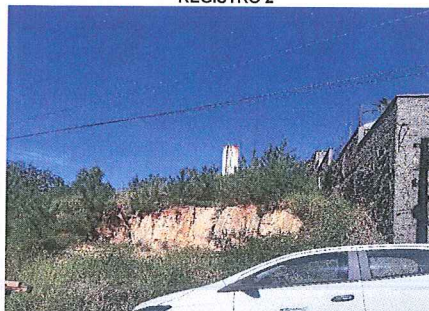
NC	CÓDIGO DA NC	UNIDADE	R-23
64	6.11	CONSTATAÇÃO	Acesso á área do R-23 é precária.
GRUPO	PRAZO	NÃO CONFORMIDADE	Área do reservatório de difícil acesso para operação.
2	365 dias	OBSERVAÇÃO

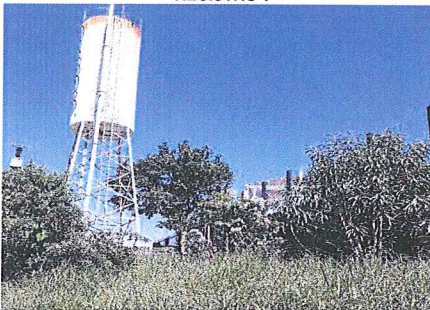
REGISTRO 1

NC	CÓDIGO DA NC	UNIDADE	R-23
65	6.12	CONSTATAÇÃO	Terreno necessita limpeza.
GRUPO	PRAZO	NÃO CONFORMIDADE	Falta de conservação e manutenção preventiva de unidade.
2	180 dias	OBSERVAÇÃO

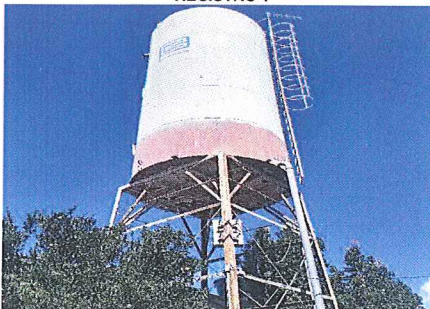
REGISTRO 1

NC	CÓDIGO DA NC	UNIDADE	R-24
66	6.7	CONSTATAÇÃO	Última limpeza realizada em 26/09/2018, conforme Anexo II - SAA.
GRUPO	PRAZO	NÃO CONFORMIDADE	Não prever a limpeza de reservatório de água no intervalo mínimo de um ano
2	180 dias	OBSERVAÇÃO

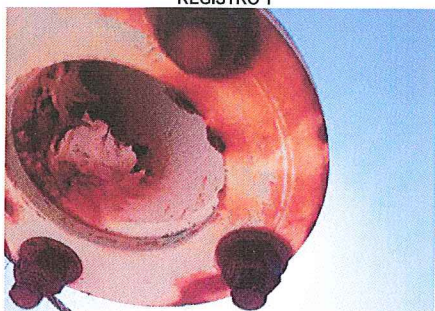
REGISTRO 1

NC	CÓDIGO DA NC	UNIDADE	R-25
69	6.5	CONSTATAÇÃO	Tubulação de ventilação sem proteção.
GRUPO	PRAZO	NÃO CONFORMIDADE	Ausência de tubulação de ventilação protegidas com tela e com cobertura que impeça a entrada de água de chuva e limite a entrada de poeira.
2	90 dias	OBSERVAÇÃO

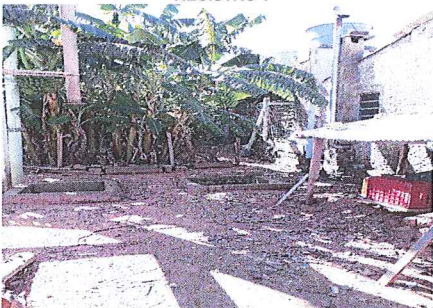
REGISTRO 1

NC	CÓDIGO DA NC	UNIDADE	R-25
71	6.11	CONSTATAÇÃO	Falta grelhas nas câmaras de manobra.
GRUPO	PRAZO	NÃO CONFORMIDADE	Não proporcionar a segurança das edificações e dos operadores
2	365 dias	OBSERVAÇÃO

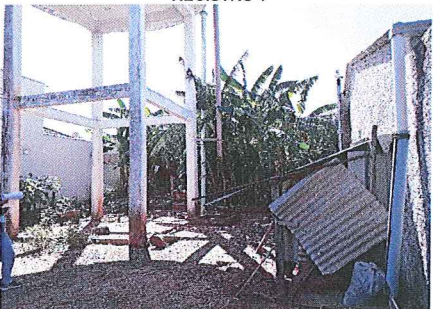
REGISTRO 1

NC	CÓDIGO DA NC	UNIDADE	R-25
72	6.12	CONSTATAÇÃO	Acúmulo de resíduos em local inapropriado e/ou armazenamento inadequado
GRUPO	PRAZO	NÃO CONFORMIDADE	Acúmulo de resíduos em local inapropriado e/ou armazenamento inadequado
2	90 dias	OBSERVAÇÃO

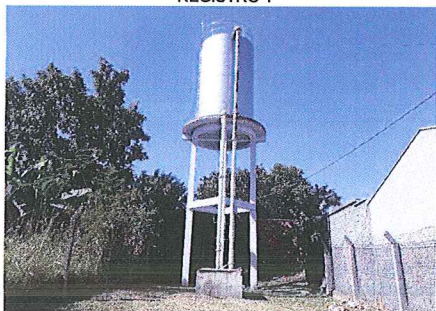
REGISTRO 1

NC	CÓDIGO DA NC	UNIDADE	R-27
73	6.1	CONSTATAÇÃO	Ausência de placa de identificação.
GRUPO	PRAZO	NÃO CONFORMIDADE	Ausência de placa de identificação.
2	365 dias	OBSERVAÇÃO

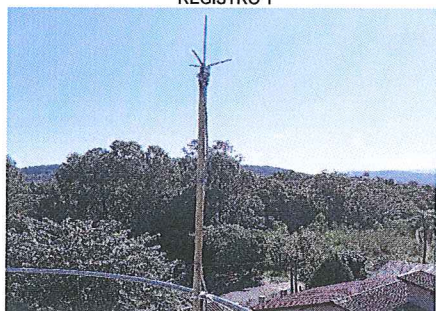
REGISTRO 1

NC	CÓDIGO DA NC	UNIDADE	R-27
75	6.8	CONSTATAÇÃO	Não tem sinalização de obstáculo.
GRUPO	PRAZO	NÃO CONFORMIDADE	Não existe no topo do reservatório pára-raios e/ou luz de sinalização de obstáculo elevado.
2	365 dias	OBSERVAÇÃO

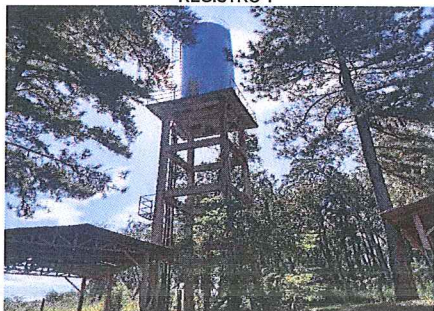
REGISTRO 1

NC	CÓDIGO DA NC	UNIDADE	R-28
76	6.1	CONSTATAÇÃO	Ausência de placa de identificação.
GRUPO	PRAZO	NÃO CONFORMIDADE	Ausência de placa de identificação.
2	365 dias	OBSERVAÇÃO

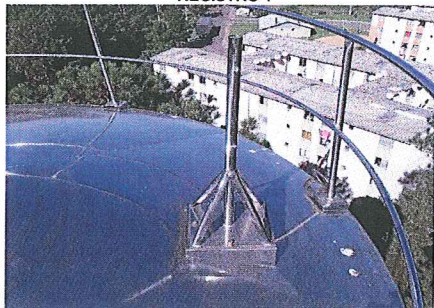
REGISTRO 1

NC	CÓDIGO DA NC	UNIDADE	R-28
78	6.8	CONSTATAÇÃO	Não possui para-raio e sinalização de obstáculo.
GRUPO	PRAZO	NÃO CONFORMIDADE	Não existe no topo do reservatório pára-raios e/ou luz de sinalização de obstáculo elevado.
2	365 dias	OBSERVAÇÃO

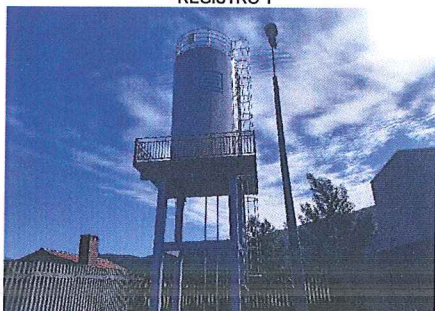
REGISTRO 1

NC	CÓDIGO DA NC	UNIDADE	R-29
79	6.1	CONSTATAÇÃO	Ausência de placa de identificação.
GRUPO	PRAZO	NÃO CONFORMIDADE	Ausência de placa de identificação.
2	365 dias	OBSERVAÇÃO

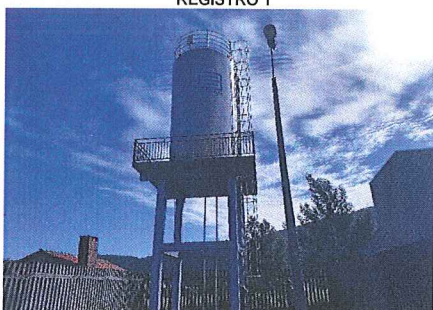
REGISTRO 1

NC	CÓDIGO DA NC	UNIDADE	R-29
80	6.7	CONSTATAÇÃO	Última limpeza realizada em 27/09/2018, conforme Anexo II - SAA.
GRUPO	PRAZO	NÃO CONFORMIDADE	Não prever a limpeza de reservatório de água no intervalo mínimo de um ano
2	180 dias	OBSERVAÇÃO

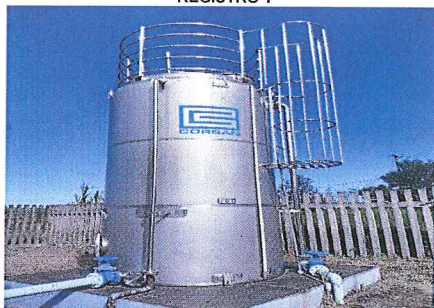
REGISTRO 1

NC	CÓDIGO DA NC	UNIDADE	R-30
81	6.1	CONSTATAÇÃO	Ausência de placa de identificação.
GRUPO	PRAZO	NÃO CONFORMIDADE	Ausência de placa de identificação.
2	365 dias	OBSERVAÇÃO

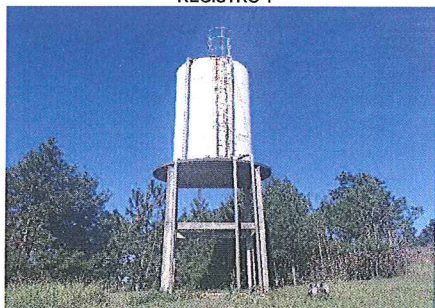
REGISTRO 1

NC	CÓDIGO DA NC	UNIDADE	R-31
84	6.2	CONSTATAÇÃO	Não possui cercamento.
GRUPO	PRAZO	NÃO CONFORMIDADE	Não isolar a área dando condição ao acesso de pessoas não-autorizadas e sem garantir bom estado de limpeza do local.
2	365 dias	OBSERVAÇÃO

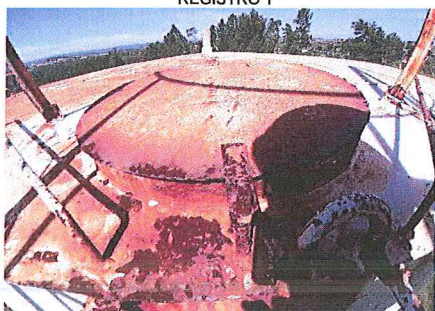
REGISTRO 1

NC	CÓDIGO DA NC	UNIDADE	R-31
85	6.4	CONSTATAÇÃO	Tampa oxidada e sem vedamento.
GRUPO	PRAZO	NÃO CONFORMIDADE	Ausência de abertura de inspeção fechada com tampa inteiriça dotada de dispositivo e travamento
2	180 dias	OBSERVAÇÃO

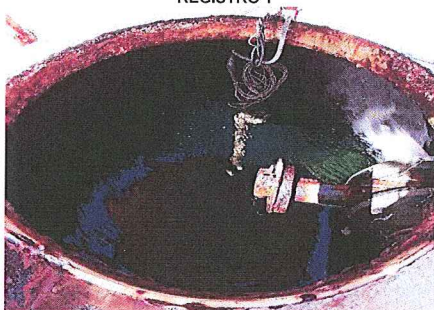
REGISTRO 1

NC	CÓDIGO DA NC	UNIDADE	R-31
86	6.6	CONSTATAÇÃO	Informado que o Reservatório R-31 estava desativado porém durante a fiscalização havia fluxo de água.
GRUPO	PRAZO	NÃO CONFORMIDADE	Ausência de instrumento permanente de medição e controle de vazão na entrada e saída do reservatório
2	90 dias	OBSERVAÇÃO

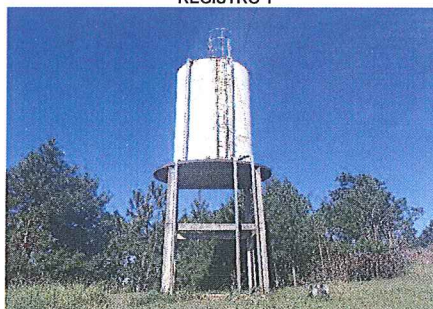
REGISTRO 1

NC	CÓDIGO DA NC	UNIDADE	R-31
87	6.7	CONSTATAÇÃO	Última limpeza realizada em 27/09/2018, conforme Anexo II - SAA.
GRUPO	PRAZO	NÃO CONFORMIDADE	Não prever a limpeza de reservatório de água no intervalo mínimo de um ano
2	180 dias	OBSERVAÇÃO

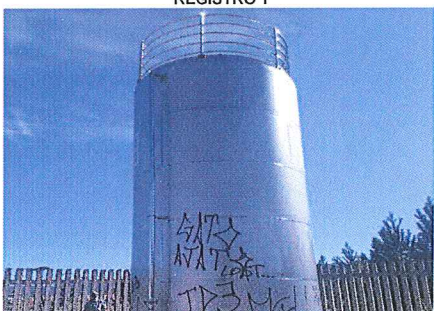
REGISTRO 1

NC	CÓDIGO DA NC	UNIDADE	R-32
90	6.1	CONSTATAÇÃO	Ausência de placa de identificação.
GRUPO	PRAZO	NÃO CONFORMIDADE	Ausência de placa de identificação.
2	365 dias	OBSERVAÇÃO

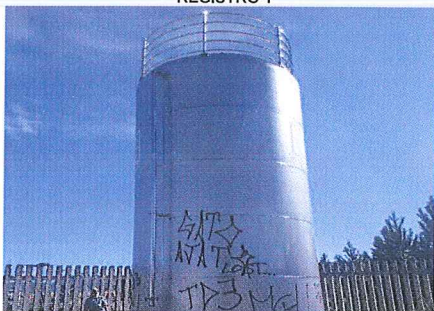
REGISTRO 1

NC	CÓDIGO DA NC	UNIDADE	R-32
91	6.7	CONSTATAÇÃO	Última limpeza realizada em 27/09/2018, conforme Anexo II - SAA.
GRUPO	PRAZO	NÃO CONFORMIDADE	Não prever a limpeza de reservatório de água no intervalo mínimo de um ano
2	180 dias	OBSERVAÇÃO
