## REGULAÇÃO - RELATÓRIO TÉCNICO DE FISCALIZAÇÃO N. 30/2021 – RTF

Fiscalização Técnica no Sistema de  
Saneamento de Igrejinha/RS.

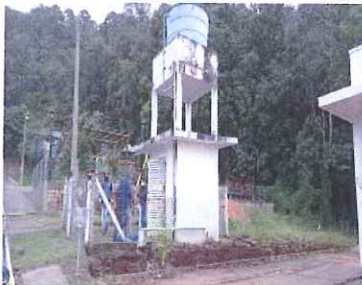
REGISTRO 1

NC	CÓDIGO DA NC	UNIDADE	Reservatório R19
2	6.1	CONSTATAÇÃO	Não encontrado placa de identificação do reservatório
<b>GRUPO</b>	<b>PRAZO</b>	<b>NÃO CONFORMIDADE</b>	Ausência de placa de identificação da área.
2	365 dias	OBSERVAÇÃO	-

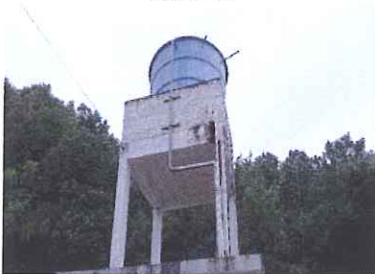
REGISTRO 1

NC	CÓDIGO DA NC	UNIDADE	Reservatório R19
3	6.7	CONSTATAÇÃO	Não apresentado laudo de limpeza do reservatório referente à 2020
<b>GRUPO</b>	<b>PRAZO</b>	<b>NÃO CONFORMIDADE</b>	Não prever a limpeza de reservatório de água no intervalo mínimo de um ano.
2	180 dias	OBSERVAÇÃO	-

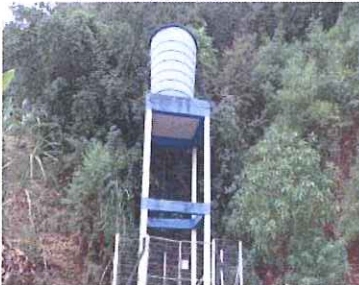
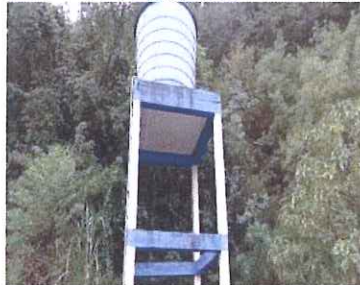
NC	CÓDIGO DA NC	UNIDADE	Reservatório R20
5	6.12	CONSTATAÇÃO	Árvores estão em contato com o reservatório (necessidade de poda)
GRUPO	PRAZO	NÃO CONFORMIDADE	Falta de conservação e manutenção preventiva de unidade.
2	365 dias	OBSERVAÇÃO	-

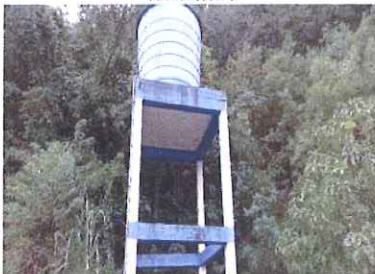
REGISTRO 1

NC	CÓDIGO DA NC	UNIDADE	Reservatório R20
6	6.7	CONSTATAÇÃO	Não apresentado laudo de limpeza do reservatório referente à 2020
GRUPO	PRAZO	NÃO CONFORMIDADE	Não prever a limpeza de reservatório de água no intervalo mínimo de um ano.
2	180 dias	OBSERVAÇÃO	-

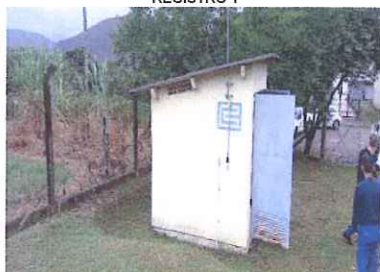
REGISTRO 1

NC	CÓDIGO DA NC	UNIDADE	EBA-09
8	2.2	CONSTATAÇÃO	Porta da casa de bombas não está fechando
<b>GRUPO</b>	<b>PRAZO</b>	<b>NÃO CONFORMIDADE</b>	Falta de conservação e manutenção preventiva de unidade.
2	365 dias	OBSERVAÇÃO	-

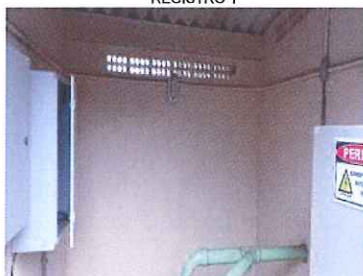
REGISTRO 1

NC	CÓDIGO DA NC	UNIDADE	EBA-09
9	2.6	CONSTATAÇÃO	Lâmpada queimada na casa de bombas
<b>GRUPO</b>	<b>PRAZO</b>	<b>NÃO CONFORMIDADE</b>	Não proporcionar a segurança das edificações e dos operadores
2	90 dias	OBSERVAÇÃO	-

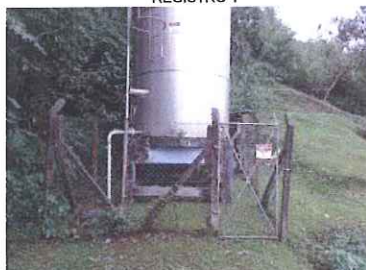
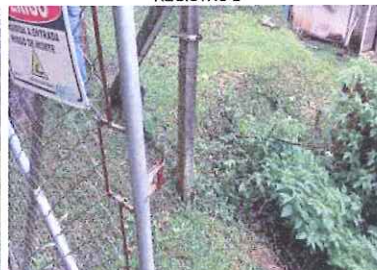
NC	CÓDIGO DA NC	UNIDADE	Reservatório R18
11	6.2	CONSTATAÇÃO	Portão não está sendo cadeado
GRUPO	PRAZO	NÃO CONFORMIDADE	Não isolar a área dando condição ao acesso de pessoas não-autorizadas e sem garantir bom estado de limpeza do local
2	365 dias	OBSERVAÇÃO	-

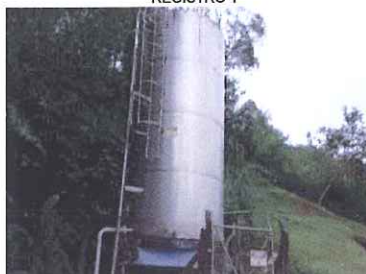
REGISTRO 1

NC	CÓDIGO DA NC	UNIDADE	Reservatório R18
12	6.7	CONSTATAÇÃO	Não apresentado laudo de limpeza do reservatório referente à 2020
GRUPO	PRAZO	NÃO CONFORMIDADE	Não prever a limpeza de reservatório de água no intervalo mínimo de um ano.
2	180 dias	OBSERVAÇÃO	-

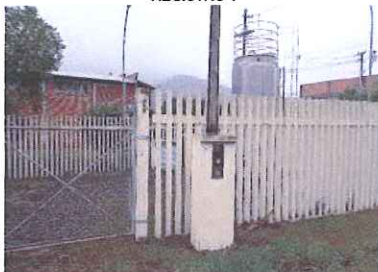
REGISTRO 1

NC	CÓDIGO DA NC	UNIDADE	Reservatório R21
14	6.1	CONSTATAÇÃO	Não encontrado placa de identificação do reservatório
<b>GRUPO</b>	<b>PRAZO</b>	<b>NÃO CONFORMIDADE</b>	Ausência de placa de identificação da área.
2	365 dias	OBSERVAÇÃO	-

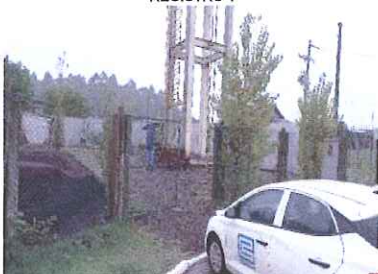
REGISTRO 1

NC	CÓDIGO DA NC	UNIDADE	Reservatório R21
15	6.1	CONSTATAÇÃO	Não encontrado placa de identificação do reservatório
<b>GRUPO</b>	<b>PRAZO</b>	<b>NÃO CONFORMIDADE</b>	Ausência de placa de identificação da área.
2	365 dias	OBSERVAÇÃO	-

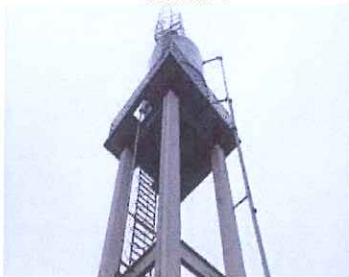
REGISTRO 1

NC	CÓDIGO DA NC	UNIDADE	Reservatório R21
16	6.7	CONSTATAÇÃO	Não apresentado laudo de limpeza do reservatório referente à 2020
GRUPO	PRAZO	NÃO CONFORMIDADE	Não prever a limpeza de reservatório de água no intervalo mínimo de um ano.
2	180 dias	OBSERVAÇÃO	-

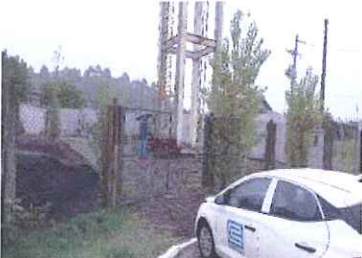
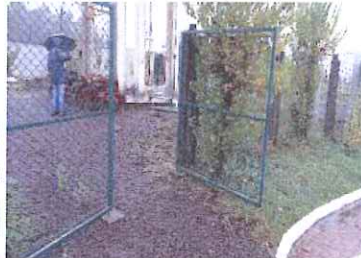
NC	CÓDIGO DA NC	UNIDADE	Reservatório R21
17	6.2	CONSTATAÇÃO	Portão não está sendo cadeado
GRUPO	PRAZO	NÃO CONFORMIDADE	Não isolar a área dando condição ao acesso de pessoas não-autorizadas e sem garantir bom estado de limpeza do local
2	365 dias	OBSERVAÇÃO	-

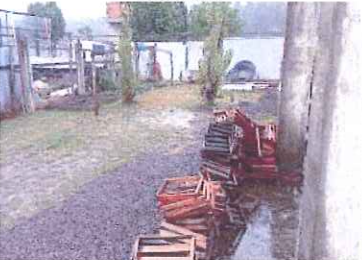
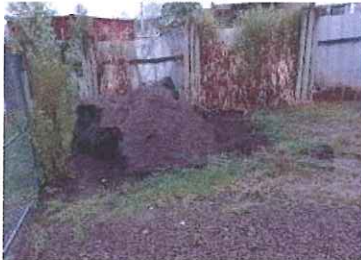
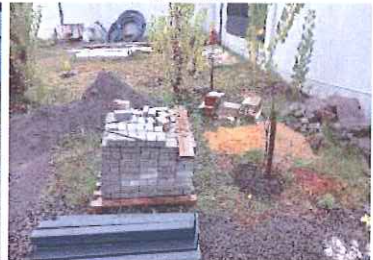
NC	CÓDIGO DA NC	UNIDADE	Reservatório R21
18	6.12	CONSTATAÇÃO	Excesso de materiais armazenados na área do reservatório
GRUPO	PRAZO	NÃO CONFORMIDADE	Falta de conservação e manutenção preventiva de unidade.
2	365 dias	OBSERVAÇÃO	-

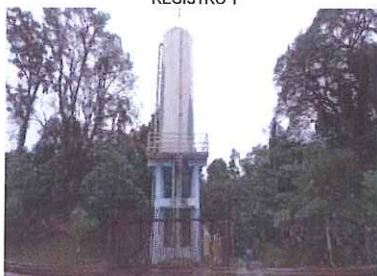
REGISTRO 1

NC	CÓDIGO DA NC	UNIDADE	Reservatório R9
21	6.7	CONSTATAÇÃO	Não apresentado laudo de limpeza do reservatório referente à 2020
<b>GRUPO</b>	<b>PRAZO</b>	<b>NÃO CONFORMIDADE</b>	Não prever a limpeza de reservatório de água no intervalo mínimo de um ano.
2	180 dias	OBSERVAÇÃO	-

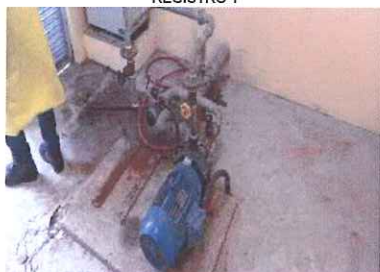
REGISTRO 1

NC	CÓDIGO DA NC	UNIDADE	EBA-09
23	2.6	CONSTATAÇÃO	Ausência de bomba reserva devidamente instalada para acionamento imediato
<b>GRUPO</b>	<b>PRAZO</b>	<b>NÃO CONFORMIDADE</b>	Ausência de bomba reserva devidamente instalada para acionamento imediato
2	365 dias	OBSERVAÇÃO	-

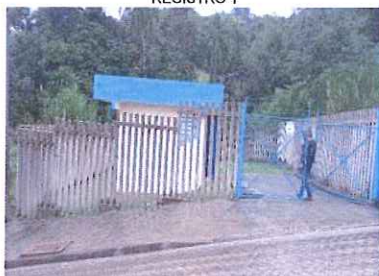
REGISTRO 1

NC	CÓDIGO DA NC	UNIDADE	EBA-23
24	2.1	CONSTATAÇÃO	Não encontrado placa de identificação da EBA
<b>GRUPO</b>	<b>PRAZO</b>	<b>NÃO CONFORMIDADE</b>	Ausência de placa de identificação da área.
2	365 dias	OBSERVAÇÃO	-

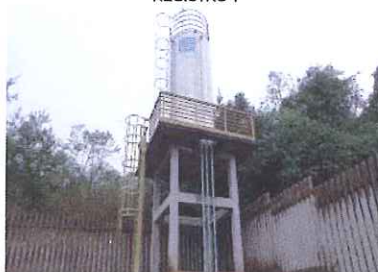
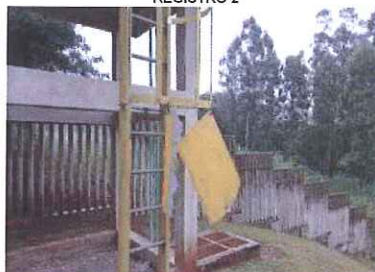
NC	CÓDIGO DA NC	UNIDADE	Reservatório R-23
26	2.6	CONSTATAÇÃO	Proteção de subida da escada está quebrada
<b>GRUPO</b>	<b>PRAZO</b>	<b>NÃO CONFORMIDADE</b>	Falta de conservação e manutenção preventiva de unidade.
2	365 dias	OBSERVAÇÃO	-

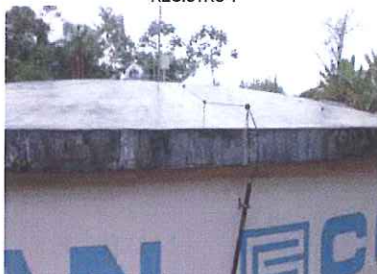
REGISTRO 1

NC	CÓDIGO DA NC	UNIDADE	Reservatório R1000
27	6.7	CONSTATAÇÃO	Não apresentado laudo de limpeza do reservatório referente à 2020
<b>GRUPO</b>	<b>PRAZO</b>	<b>NÃO CONFORMIDADE</b>	Não prever a limpeza de reservatório de água no intervalo mínimo de um ano.
2	180 dias	OBSERVAÇÃO	-

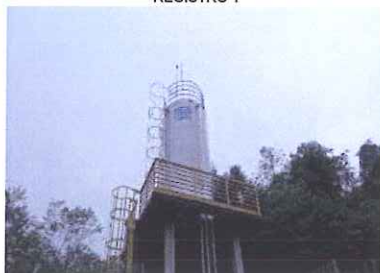
REGISTRO 1

NC	CÓDIGO DA NC	UNIDADE	Reservatório R23
28	6.7	CONSTATAÇÃO	Não apresentado laudo de limpeza do reservatório referente à 2020
<b>GRUPO</b>	<b>PRAZO</b>	<b>NÃO CONFORMIDADE</b>	Não prever a limpeza de reservatório de água no intervalo mínimo de um ano.
2	180 dias	OBSERVAÇÃO	-

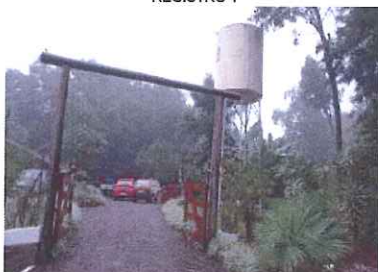
REGISTRO 1

NC	CÓDIGO DA NC	UNIDADE	Reservatório R11
29	6.1	CONSTATAÇÃO	Não encontrado placa de identificação do reservatório
<b>GRUPO</b>	<b>PRAZO</b>	<b>NÃO CONFORMIDADE</b>	Ausência de placa de identificação da área.
2	365 dias	OBSERVAÇÃO	-

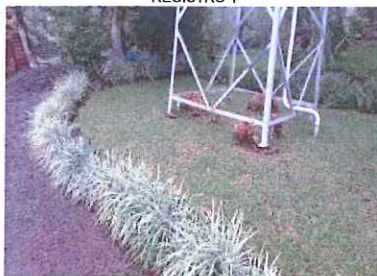
REGISTRO 1

NC	CÓDIGO DA NC	UNIDADE	Reservatório R11
30	6.2	CONSTATAÇÃO	Área não está cercada
<b>GRUPO</b>	<b>PRAZO</b>	<b>NÃO CONFORMIDADE</b>	Não isolar a área dando condição ao acesso de pessoas não-autorizadas e sem garantir bom estado de limpeza do local
2	365 dias	OBSERVAÇÃO	-

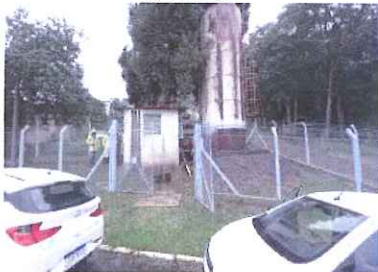
REGISTRO 1

NC	CÓDIGO DA NC	UNIDADE	EBA-15
32	2.1	CONSTATAÇÃO	Não encontrado placa de identificação da EBA
<b>GRUPO</b>	<b>PRAZO</b>	<b>NÃO CONFORMIDADE</b>	Ausência de placa de identificação da área.
2	365 dias	OBSERVAÇÃO	-

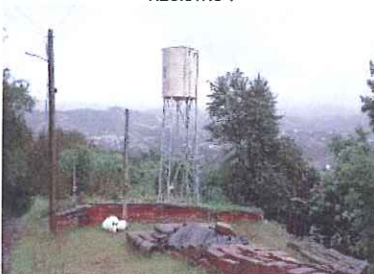
REGISTRO 1

NC	CÓDIGO DA NC	UNIDADE	Reservatório R16
33	6.1	CONSTATAÇÃO	Não encontrado placa de identificação do reservatório
<b>GRUPO</b>	<b>PRAZO</b>	<b>NÃO CONFORMIDADE</b>	Ausência de placa de identificação da área.
2	365 dias	OBSERVAÇÃO	-

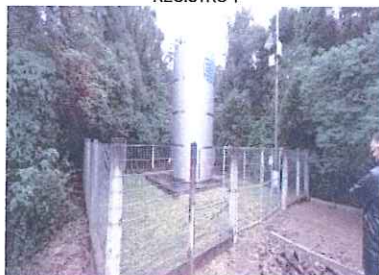
REGISTRO 1

NC	CÓDIGO DA NC	UNIDADE	Reservatório R10
36	6.1	CONSTATAÇÃO	Não encontrado placa de identificação do reservatório
GRUPO	PRAZO	NÃO CONFORMIDADE	Ausência de placa de identificação da área.
2	365 dias	OBSERVAÇÃO	-

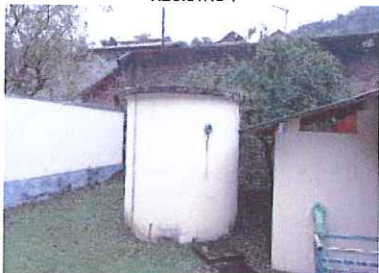
REGISTRO 1

NC	CÓDIGO DA NC	UNIDADE	Reservatório R10
39	6.7	CONSTATAÇÃO	Ausência de tela de proteção
GRUPO	PRAZO	NÃO CONFORMIDADE	Ausência de tubulação de ventilação protegidas com tela e com cobertura que impeça a entrada de água de chuva e limite a entrada de poeira.
2	90 dias	OBSERVAÇÃO	-

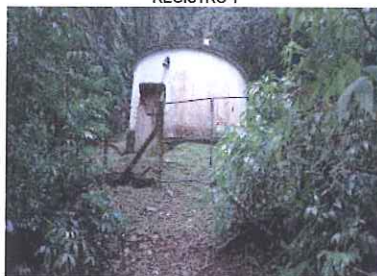
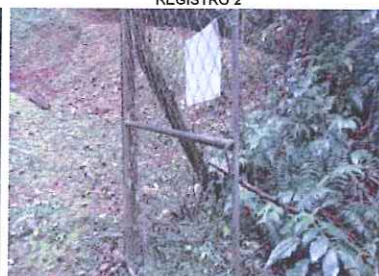
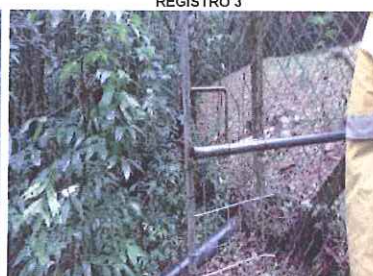
NC	CÓDIGO DA NC	UNIDADE	Reservatório R7
42	6.2	CONSTATAÇÃO	Portão não está sendo cadeado
<b>GRUPO</b>	<b>PRAZO</b>	<b>NÃO CONFORMIDADE</b>	Não isolar a área dando condição ao acesso de pessoas não-autorizadas e sem garantir bom estado de limpeza do local
2	365 dias	OBSERVAÇÃO	-

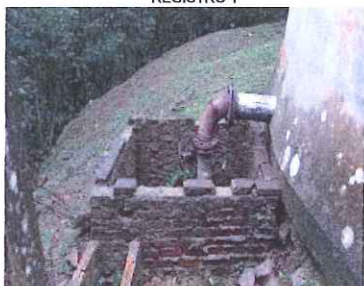
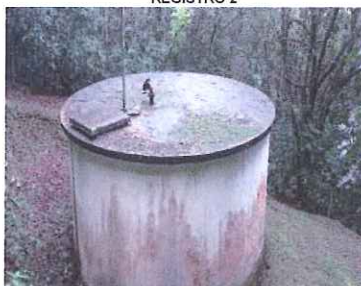
NC	CÓDIGO DA NC	UNIDADE	Reservatório R10
44	6.10	CONSTATAÇÃO	Diâmetro da tubulação dos suspiro é menor do que o diâmetro da tubulação de entrada de água
GRUPO	PRAZO	NÃO CONFORMIDADE	Não proporcionar a segurança das edificações e dos operadores
2	365 dias	OBSERVAÇÃO	-

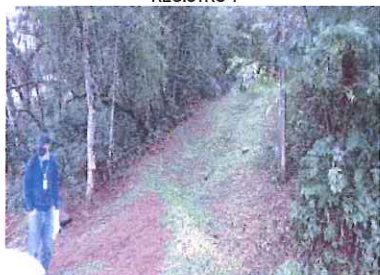
NC	CÓDIGO DA NC	UNIDADE	Reservatório R7
45	6.12	CONSTATAÇÃO	Acesso ao reservatório apresenta piso muito regular e escorregadio (dias de chuva)
GRUPO	PRAZO	NÃO CONFORMIDADE	Falta de conservação e manutenção preventiva de unidade.
2	365 dias	OBSERVAÇÃO	-

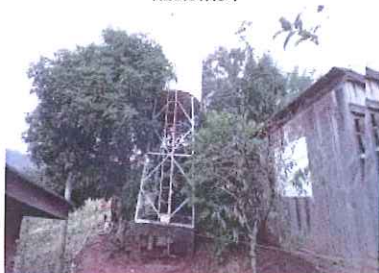
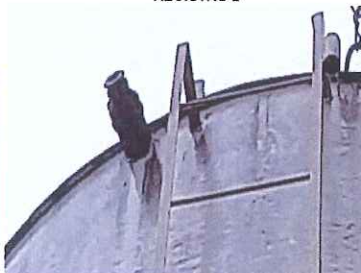
NC	CÓDIGO DA NC	UNIDADE	Reservatório R12
48	6.12	CONSTATAÇÃO	Suspiro está sem tela de proteção
	PRAZO	NÃO CONFORMIDADE	Ausência de tubulação de ventilação protegidas com tela e com cobertura que impeça a entrada de água de chuva e limite a entrada de poeira
2	90 dias	OBSERVAÇÃO	-

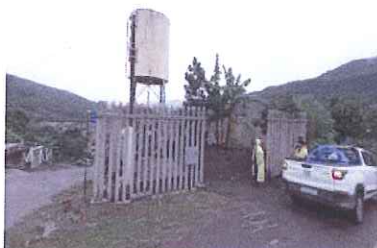
REGISTRO 1

NC	CÓDIGO DA NC	UNIDADE	Reservatório R13
51	6.1	CONSTATAÇÃO	Não encontrado placa de identificação do reservatório
<b>GRUPO</b>	<b>PRAZO</b>	<b>NÃO CONFORMIDADE</b>	Ausência de placa de identificação da área.
2	365 dias	OBSERVAÇÃO	-

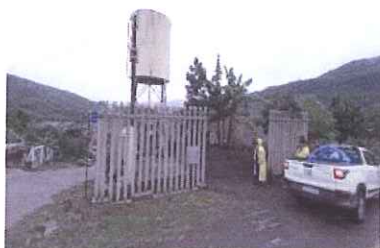
REGISTRO 1

NC	CÓDIGO DA NC	UNIDADE	Reservatório R13
52	6.2	CONSTATAÇÃO	Ausência de portão
GRUPO	PRAZO	NÃO CONFORMIDADE	Não isolar a área dando condição ao acesso de pessoas não-autorizadas e sem garantir bom estado de limpeza do local
2	365 dias	OBSERVAÇÃO	-

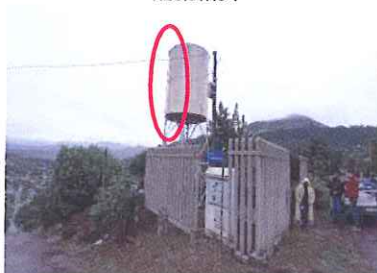
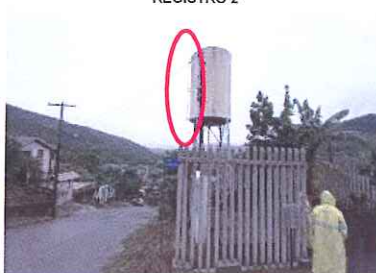
NC	CÓDIGO DA NC	UNIDADE	Reservatório R13
54	6.9	CONSTATAÇÃO	Escada do reservatório junto ao muro, dificultando o acesso
GRUPO	PRAZO	NÃO CONFORMIDADE	Não proporcionar a segurança das edificações e dos operadores.
2	365 dias	OBSERVAÇÃO	-

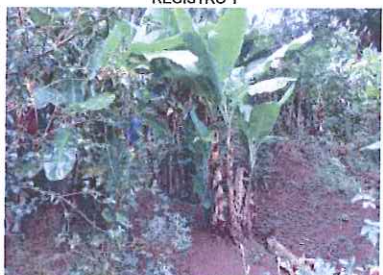
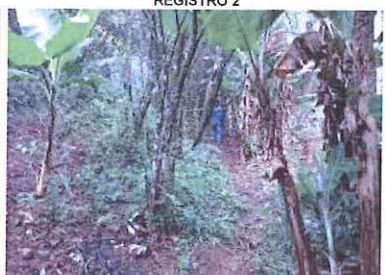
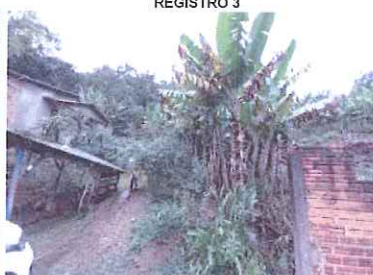
NC	CÓDIGO DA NC	UNIDADE	Reservatório R14
57	6.12	CONSTATAÇÃO	Difícil acesso ao reservatório (piso irregular e escorregadio)
GRUPO	PRAZO	NÃO CONFORMIDADE	Não isolar a área dando condição ao acesso de pessoas não-autorizadas e sem garantir
2	365 dias	OBSERVAÇÃO	-

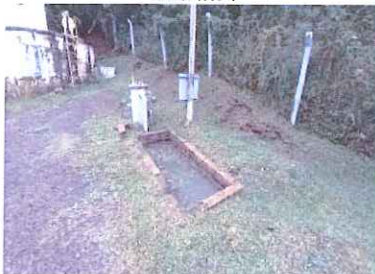
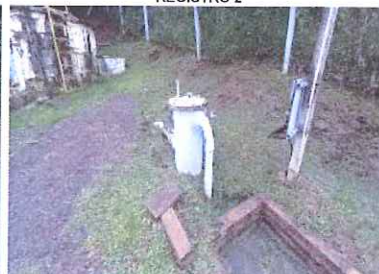
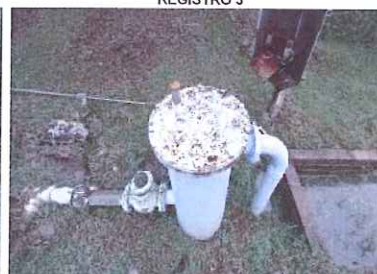
NC	CÓDIGO DA NC	UNIDADE	POÇO IGR-01A
60	6.12	CONSTATAÇÃO	Caixa de manobra está com água
<b>GRUPO</b>	<b>PRAZO</b>	<b>NÃO CONFORMIDADE</b>	Falta de conservação e manutenção preventiva de unidade
2	365 dias	OBSERVAÇÃO	-

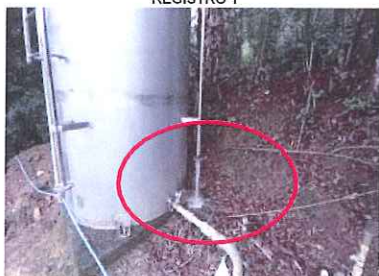
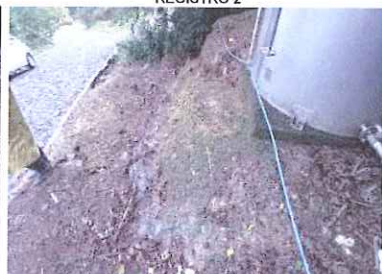
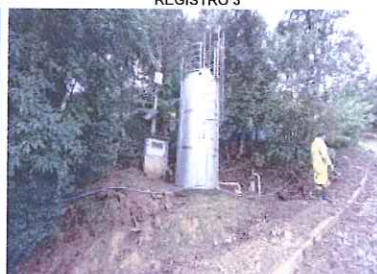
NC	CÓDIGO DA NC	UNIDADE	Reservatório R2
63	6.3	CONSTATAÇÃO	Vazamento aparente de água
GRUPO	PRAZO	NÃO CONFORMIDADE	Perda de água e/ou não executar redução de perdas.
2	365 dias	OBSERVAÇÃO	-

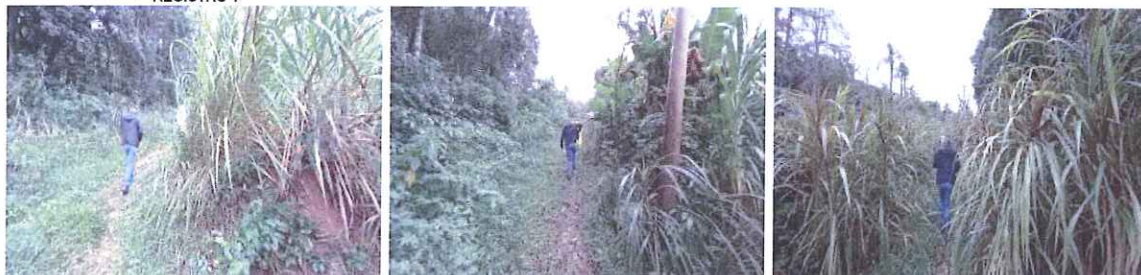
REGISTRO 1

NC	CÓDIGO DA NC	UNIDADE	Reservatório R3
69	6.12	CONSTATAÇÃO	Difícil acesso ao reservatório (piso irregular e escorregadio)
GRUPO	PRAZO	NÃO CONFORMIDADE	Não isolar a área dando condição ao acesso de pessoas não-autorizadas e sem garantir bom estado de limpeza do local
2	365 dias	OBSERVAÇÃO	-

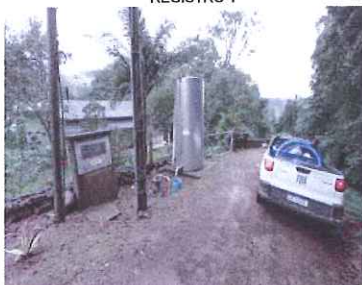
REGISTRO 1

NC	CÓDIGO DA NC	UNIDADE	Reservatório R4
71	6.2	CONSTATAÇÃO	Área não está cercada
GRUPO	PRAZO	NÃO CONFORMIDADE	Não isolar a área dando condição ao acesso de pessoas não-autorizadas e sem garantir
2	365 dias	OBSERVAÇÃO	-

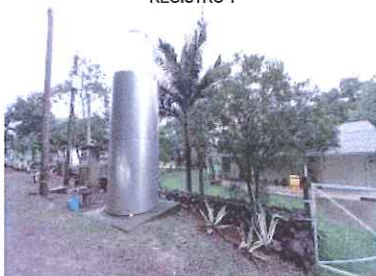
REGISTRO 1

NC	CÓDIGO DA NC	UNIDADE	Reservatório R4
72	6.7	CONSTATAÇÃO	Não apresentado laudo de limpeza do reservatório referente à 2020
GRUPO	PRAZO	NÃO CONFORMIDADE	Não prever a limpeza de reservatório de água no intervalo mínimo de um ano.
2	180 dias	OBSERVAÇÃO	-

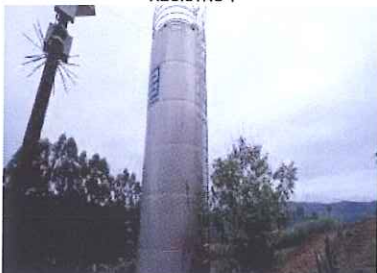
REGISTRO 1

NC	CÓDIGO DA NC	UNIDADE	Reservatório R5
75	6.7	CONSTATAÇÃO	Não apresentado laudo de limpeza do reservatório referente à 2020
GRUPO	PRAZO	NÃO CONFORMIDADE	Não prever a limpeza de reservatório de água no intervalo mínimo de um ano.
2	180 dias	OBSERVAÇÃO	-

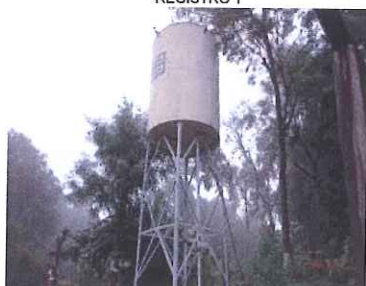
REGISTRO 1

NC	CÓDIGO DA NC	UNIDADE	Reservatório R11
77	6.7	CONSTATAÇÃO	Escada sem gaiola de proteção
GRUPO	PRAZO	NÃO CONFORMIDADE	Não proporcionar a segurança das edificações e dos operadores
2	365 dias	OBSERVAÇÃO	REINCIDENTE - Transferida da NC 4 do RTFA n. 43/2020
