REGULAÇÃO - RELATÓRIO TÉCNICO DE FISCALIZAÇÃO N.32/2021 – RTF

Fiscalização Técnica no Sistema de Saneamento de Capela de Santana/RS.

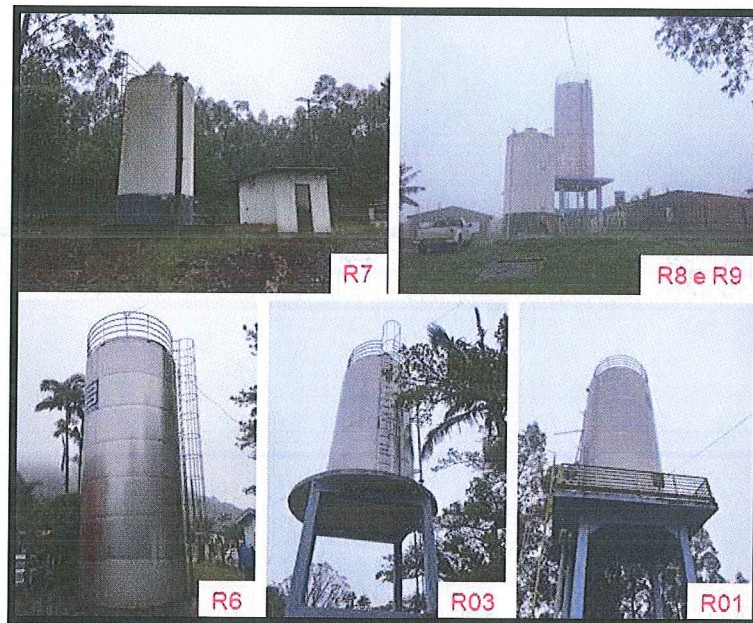
Figura 4: Vista dos Reservatórios Fiscalizados

O município de Capela de Santana possui dois reservatórios em seu território, porém para avaliação das condições de eficiência de abastecimento foi vistoriado todo sistema de reservação, deste a ETA de São Sebastião do Caí. Os seis reservatórios estão descritos no Anexo II – Ficha técnica SAA, apresentando sua capacidade e localização. O Anexo II apresentou-se com endereços, características e nomenclaturas desatualizadas. Durante fiscalização, foram visitados os seis reservatórios, conforme tabela 2, na qual detalha as principais características dos reservatórios. A fiscalização abordou os seguintes pontos: vazamentos, possibilidade de contaminações, condições estruturais e segurança operacional. Na figura 4 estão as vistas dos reservatórios fiscalizados.

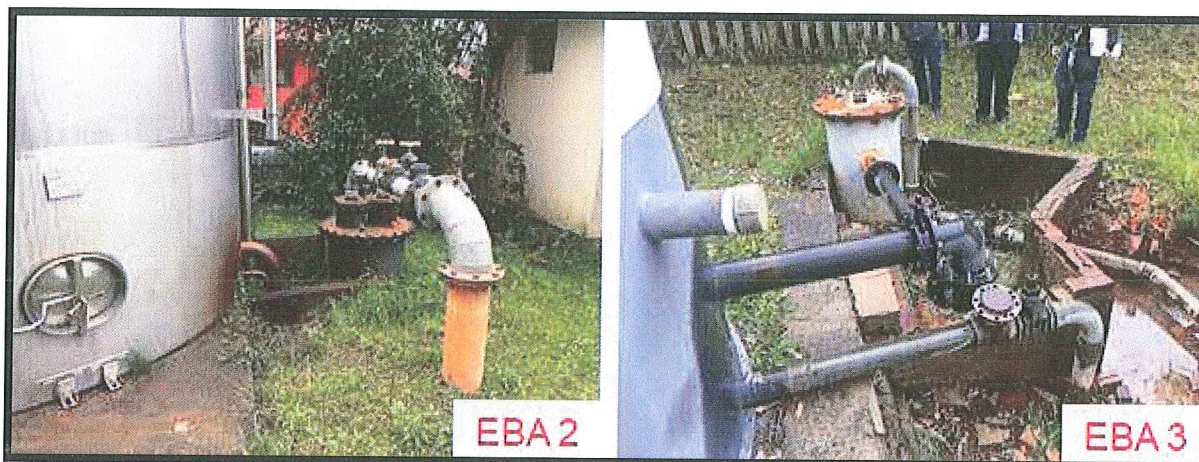
Figura 5: Vista das Estações de Bombeamento

As duas Estações de Bombeamento de Água (EBAs) estão descritas no Anexo II – Ficha Técnica SAA, apresentando sua função e localização. As EBAs estão localizadas em São Sebastião do Cai, junto aos reservatórios R6 e R7. Durante fiscalização, foram visitadas as duas EBAs, conforme tabela 3, na qual detalha as principais características das estações. A fiscalização abordou os seguintes pontos: vazamentos, possibilidade de contaminações, condições estruturais e segurança operacional. Na figura 5 estão demonstrados alguns registros fotográficos das estações de bombeamento.
