REGULAÇÃO RELATÓRIO DE FISCALIZAÇÃO N. 37/2020 – FT

Fiscalização na Estação de Tratamento de Água (ETA), Estação de Tratamento de Esgoto (ETE), Reservatórios de Água e Área Comercial de Campo Bom/RS.

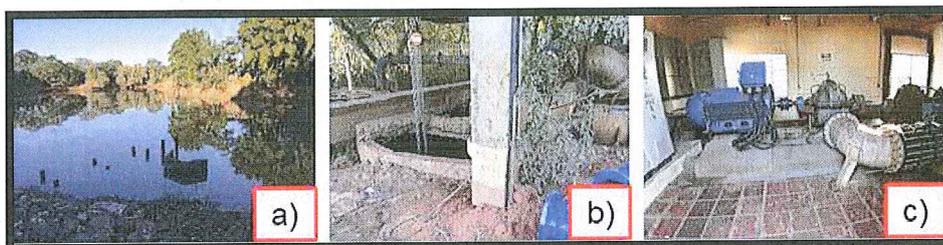
Figura 4: Sistema de Captação de Água. a) Ponto de Captação; b) Poço Úmido; c) Estação de Bombeamento

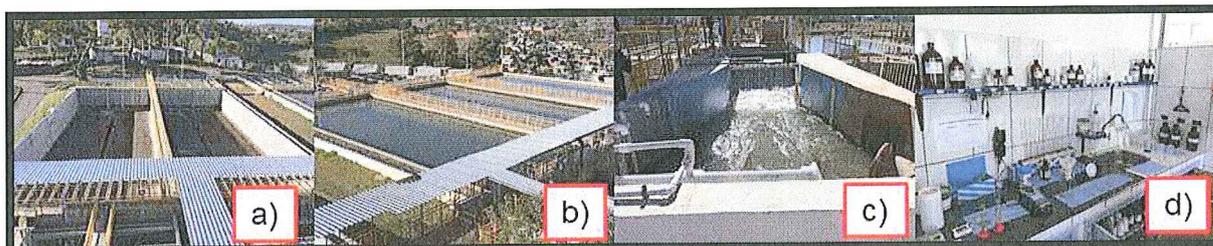
Figura 5: Estação de Tratamento de Água. (a) Vista Bloco Hidráulico Antigo; (b) Vista do Bloco Hidráulico Novo; (c) Calha Parshall; (d) Laboratório.

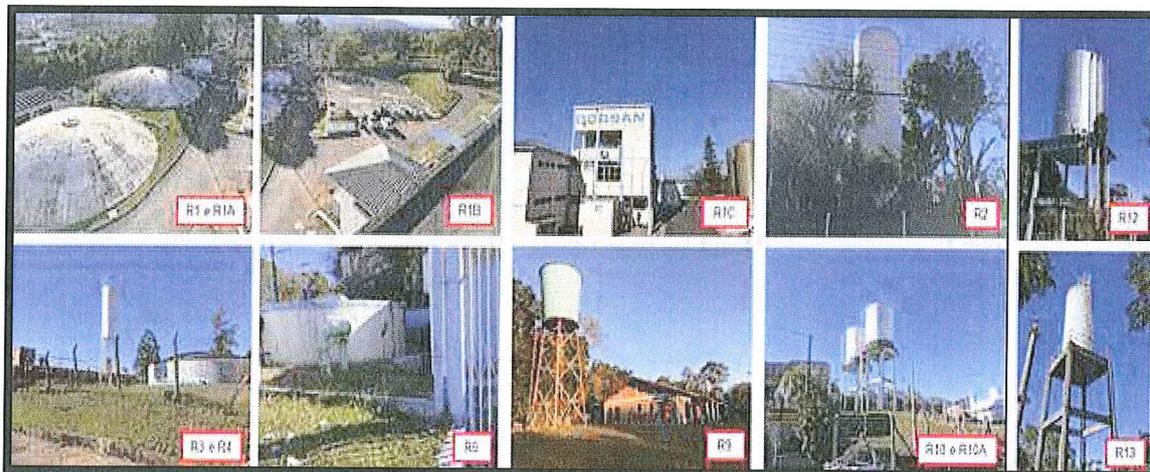
Figura 6: Vista dos Reservatórios Fiscalizados

Unidade operacional Reservatórios R1, R1A, R2, R3, R4 e R5.	Constatação C-18: Portas de inspeção estão deterioradas, permitindo a entrada de pequenos animais e insetos.
NC-18: Não realizar a conservação e manutenção preventiva de unidade do sistema público de abastecimento de água.	
Referência Legal: NBR 12217:1994.

Unidade operacional Reservatório R5.	Constatação C-20: Vazamento de água na válvula da caixa de manobra.
NC-20: Perda de água e/ou não executar redução de perdas.	
Referência Legal: Lei Federal 11.445/2007.

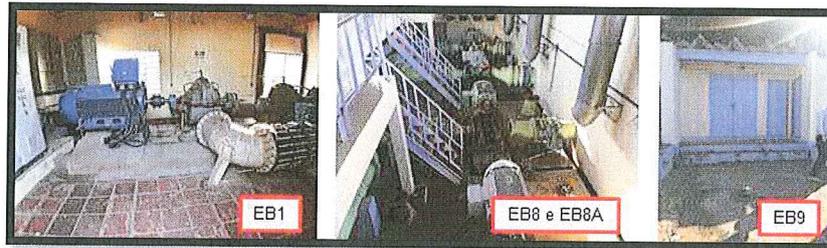
Figura 7: Vista das Estações de Bombeamento

Unidade operacional EB 9.	Constatação – (REINCIDENTE) C-22: Vazamento de água na bomba. Conforme constatado na 65_2019-RTFA (NC-13).
NC-22: Perda de água do sistema de abastecimento.	
Referência Legal: Lei Federal 11.445/2007.

Unidade operacional EB - ETA	Constatação C-27: Vazamento excessivo de água na bomba
NC-27: Perda de água do sistema de abastecimento.	
Referência Legal: Lei Federal 11.445/2007.

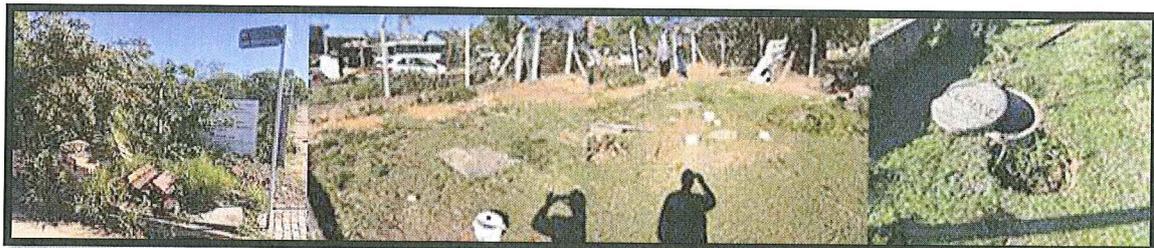
Figura 8: Vista da Estação de Tratamento de Esgoto Fauth

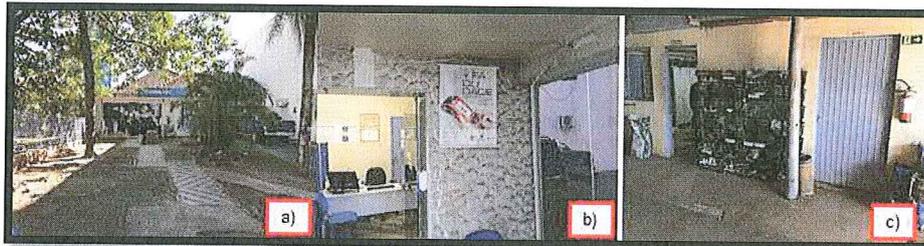
Figura 9: Área Comercial e Operacional: (a) Unidade de atendimento; (b) Sala de espera e atendimento; (c) Estoque de peças
