REGULAÇÃO - RELATÓRIO TÉCNICO DE FISCALIZAÇÃO N. 41/2020 – RTF

Fiscalização Técnica no Sistema de Saneamento de Três Coroas/RS.

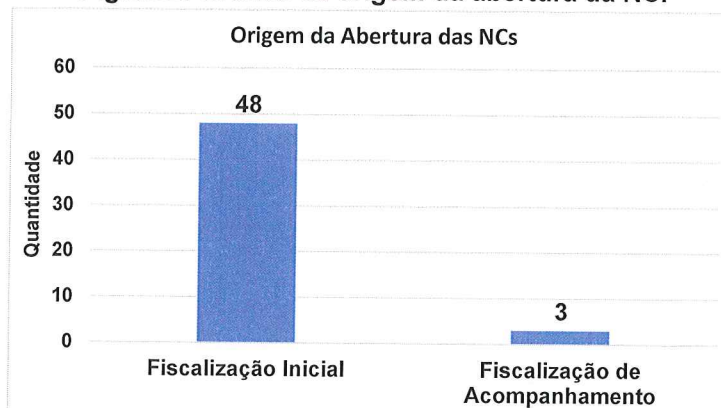
Figura 2: Gráfico da origem da abertura da NC.

A partir da fiscalização executada, foram identificadas não-conformidades (NC) que seguem anexas a este relatório, no documento intitulado Termo de Não-Conformidades (TNC). Nesta fiscalização direta e de acompanhamento foram abertas 51 NCs. A figura 2 apresenta o comportamento da origem da abertura de NC, sendo, em torno de 94% das NCs, originadas da fiscalização inicial.

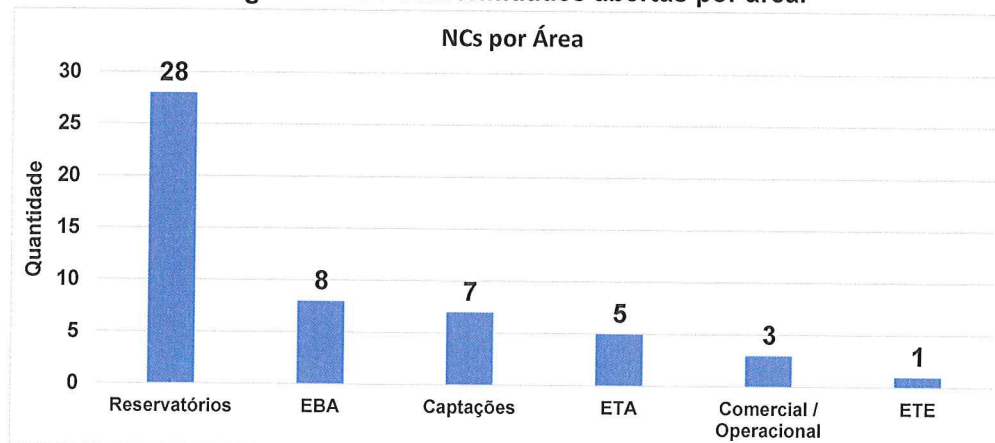
Figura 3: Não conformidades abertas por área.

A figura 3 apresenta o comportamento das NC abertas por área do sistema. Percebe-se que os reservatórios representam em torno de 53% das NCs abertas.

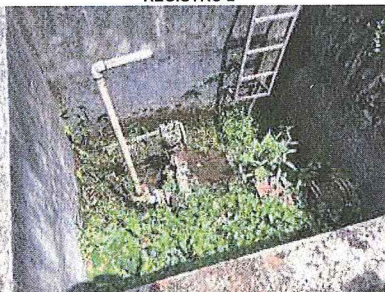
REGISTRO 2

NC	CÓDIGO DA NC	UNIDADE	Captação
2	1.6	CONSTATAÇÃO	Vazamento aparente.
GRUPO	PRAZO	NÃO CONFORMIDADE	Perda de água e/ou não executar redução de perdas.
2	365 dias	OBSERVAÇÃO	-

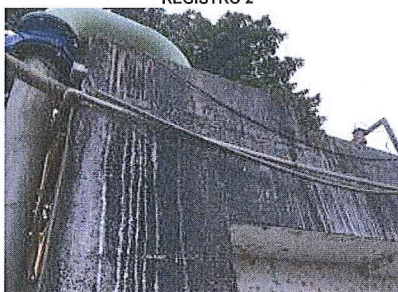
REGISTRO 2

NC	CÓDIGO DA NC	UNIDADE	EBA do R11
12	2.4	CONSTATAÇÃO	Vazamento aparente.
GRUPO	PRAZO	NÃO CONFORMIDADE	Perda de água e/ou não executar redução de perdas.
2	365 dias	OBSERVAÇÃO	-

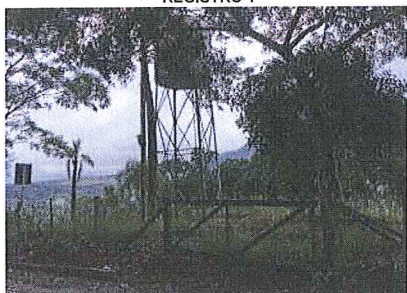
REGISTRO 1

NC	CÓDIGO DA NC	UNIDADE	Reservatório R10
31	6.1	CONSTATAÇÃO	Não encontrado placa de identificação do reservatório
GRUPO	PRAZO	NÃO CONFORMIDADE	Falta de conservação e manutenção preventiva de unidade.
2	365 dias	OBSERVAÇÃO	-

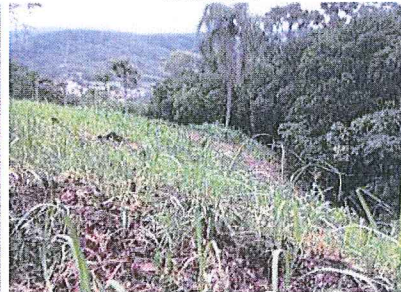
REGISTRO 3

NC	CÓDIGO DA NC	UNIDADE	Reservatório R10
32	6.2	CONSTATAÇÃO	Não existe cercamento.
GRUPO	PRAZO	NÃO CONFORMIDADE	Falta de conservação e manutenção preventiva de unidade.
2	365 dias	OBSERVAÇÃO	-

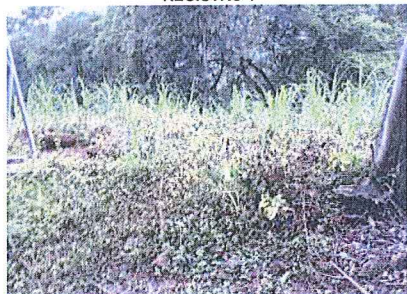
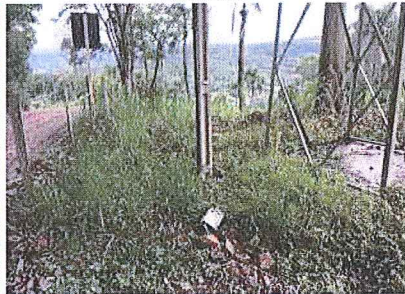
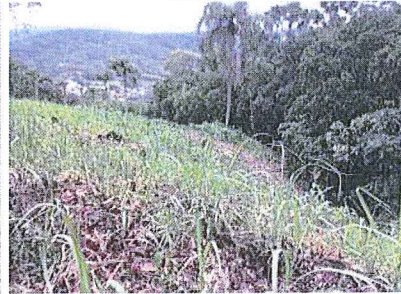
NC	CÓDIGO DA NC	UNIDADE	Reservatório R10
33	6.12	CONSTATAÇÃO	Necessidade de roçada.
GRUPO	PRAZO	NÃO CONFORMIDADE	Falta de conservação e manutenção preventiva de unidade.
2	90 dias	OBSERVAÇÃO	-

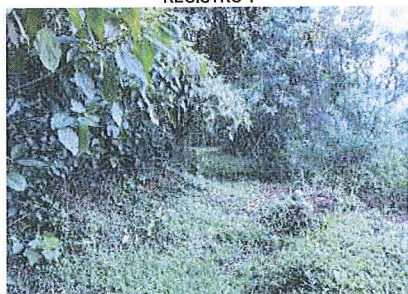
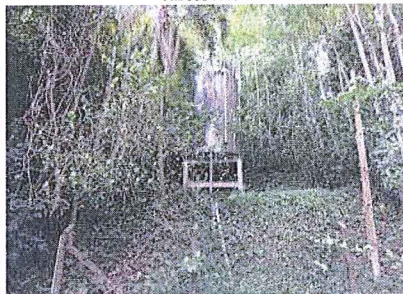
NC	CÓDIGO DA NC	UNIDADE	Reservatório R9
34	6.1	CONSTATAÇÃO	Não encontrado placa de identificação do reservatório
GRUPO	PRAZO	NÃO CONFORMIDADE	Falta de conservação e manutenção preventiva de unidade.
2	365 dias	OBSERVAÇÃO	-

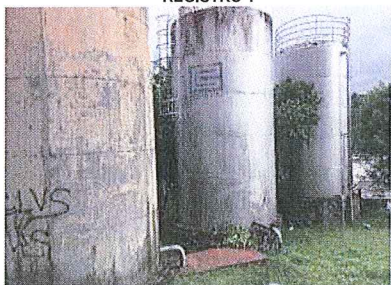
REGISTRO 1

NC	CÓDIGO DA NC	UNIDADE	Reservatório R10
37	6.2	CONSTATAÇÃO	Área sem cercamento.
GRUPO	PRAZO	NÃO CONFORMIDADE	Falta de conservação e manutenção preventiva de unidade.
2	365 dias	OBSERVAÇÃO	Transferida do RFTA n. 189/2019 (NC9)

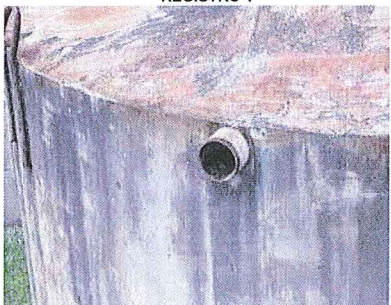
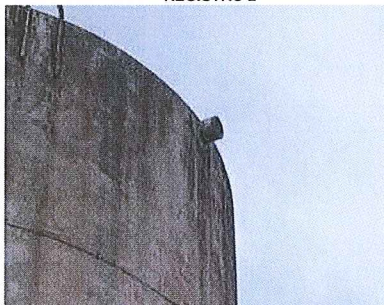
NC	CÓDIGO DA NC	UNIDADE	Reservatório R7
38	6.5	CONSTATAÇÃO	Tubulação do suspiro está sem tela.
GRUPO	PRAZO	NÃO CONFORMIDADE	Falta de conservação e manutenção preventiva de unidade.
2	90 dias	OBSERVAÇÃO	-

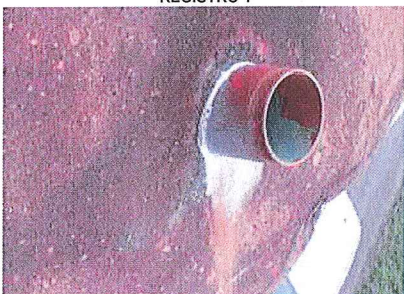
REGISTRO 1

NC	CÓDIGO DA NC	UNIDADE	Reservatório R7A
39	6.1	CONSTATAÇÃO	Tubulação do suspiro está sem tela.
GRUPO	PRAZO	NÃO CONFORMIDADE	Falta de conservação e manutenção preventiva de unidade.
2	365 dias	OBSERVAÇÃO	-

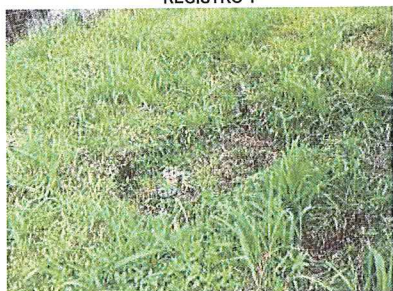
REGISTRO 1

NC	CÓDIGO DA NC	UNIDADE	Reservatório R6
40	6.11	CONSTATAÇÃO	Ausência de grelha sobre câmaras de registros de manobra.
GRUPO	PRAZO	NÃO CONFORMIDADE	Não proporcionar a segurança das edificações e dos operadores.
2	90 dias	OBSERVAÇÃO	-

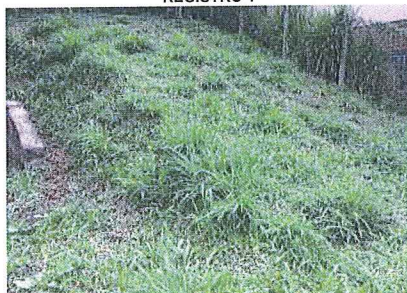
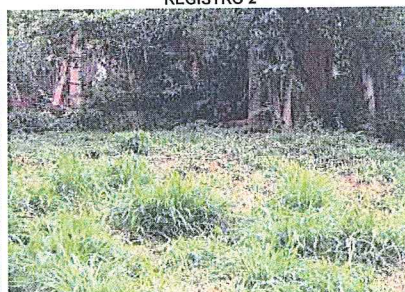
NC	CÓDIGO DA NC	UNIDADE	Reservatório R6
41	6.12	CONSTATAÇÃO	Necessidade de roçada
GRUPO	PRAZO	NÃO CONFORMIDADE	Falta de conservação e manutenção preventiva de unidade
2	180 dias	OBSERVAÇÃO	-

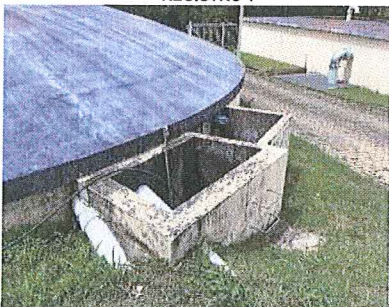
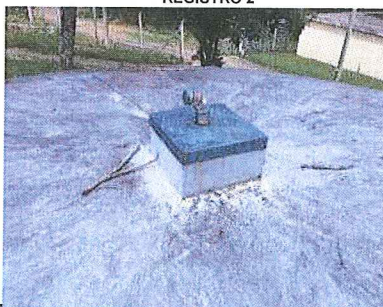
NC	CÓDIGO DA NC	UNIDADE	Reservatório R1
43	6.11	CONSTATAÇÃO	Diâmetro da tubulação do suspiro é menor que o diâmetro da tubulação de água de entrada
GRUPO	PRAZO	NÃO CONFORMIDADE	Não proporcionar a segurança das edificações e dos operadores.
2	90 dias	OBSERVAÇÃO	-

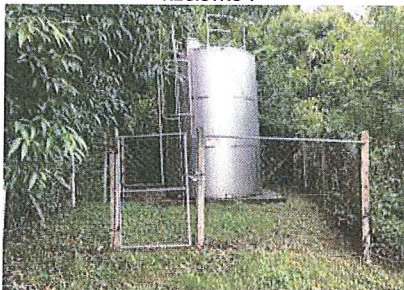
REGISTRO 1

NC	CÓDIGO DA NC	UNIDADE	Reservatório R4
44	6.1	CONSTATAÇÃO	Não encontrado placa de identificação do reservatório
GRUPO	PRAZO	NÃO CONFORMIDADE	Falta de conservação e manutenção preventiva de unidade.
2	365 dias	OBSERVAÇÃO	-

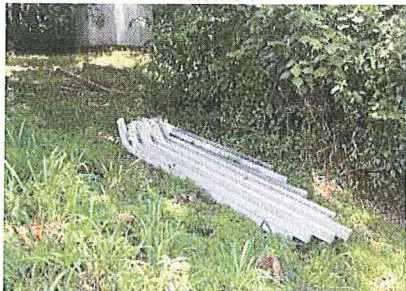
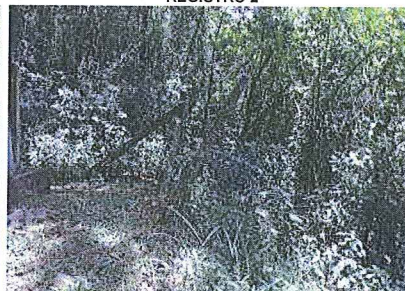
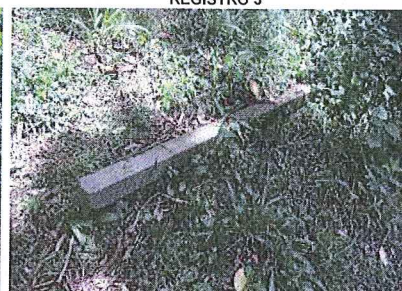
NC	CÓDIGO DA NC	UNIDADE	Reservatório R5
45	6.2	CONSTATAÇÃO	Área com cercamento danificado.
GRUPO	PRAZO	NÃO CONFORMIDADE	Falta de conservação e manutenção preventiva de unidade.
2	90 dias	OBSERVAÇÃO	-

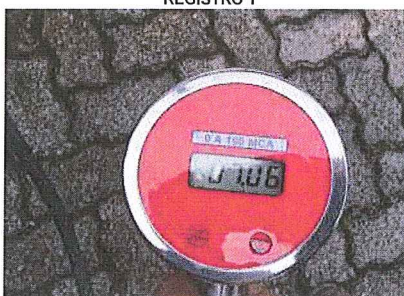
REGISTRO 1

NC	CÓDIGO DA NC	UNIDADE	Rede de distribuição
46	7.4	CONSTATAÇÃO	Pressão da rede de distribuição baixa (7,06 mca), rua Calos Saul, n. 35.
GRUPO	PRAZO	NÃO CONFORMIDADE	Pressão da rede de distribuição excedeu valor mínimo.
2	365 dias	OBSERVAÇÃO	-

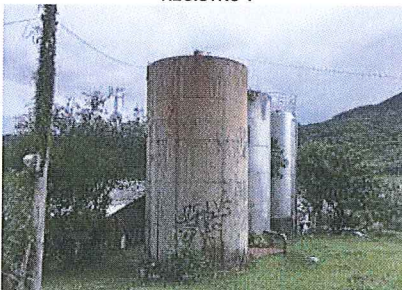
REGISTRO 1

NC	CÓDIGO DA NC	UNIDADE	R7, R7A e R7B
50	-	CONSTATAÇÃO	Área não é isolada por portão ou cercamento.
GRUPO	PRAZO	NÃO CONFORMIDADE	Reservatórios em local não isolado, permitindo o acesso de pessoas não autorizadas, sem garantir as condições sanitárias do local.
2	junho, 2021	OBSERVAÇÃO	NC transferida do RTFA n. 189/2019 (NC9)

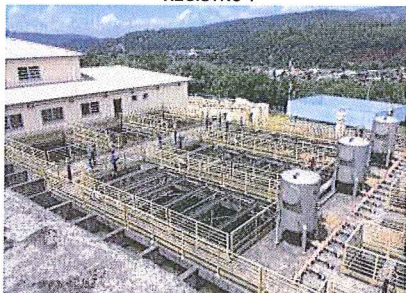
REGISTRO 1

NC	CÓDIGO DA NC	UNIDADE	ETA de Flotação
51	3.19	CONSTATAÇÃO	Guarda-corpo do bloco hidráulico está soltando pó de fibra de vidro que provoca irritação na pele
GRUPO	PRAZO	NÃO CONFORMIDADE	Não proporcionar a segurança das edificações e dos operadores.
2	365 dias	OBSERVAÇÃO	-

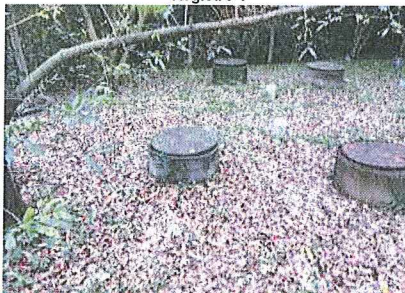
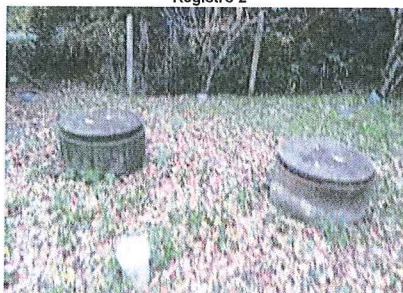
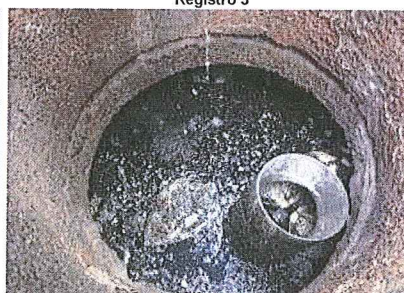
NC	CÓDIGO DA NC	UNIDADE	ETE
52	5.1	CONSTATAÇÃO	ETE está desativada mas apresentou fluxo de esgoto em sua entrada
GRUPO	PRAZO	NÃO CONFORMIDADE	Deixar de prestar informações ao órgão fiscalizatório.
2	365 dias	OBSERVAÇÃO	-
