## REGULAÇÃO RELATÓRIO TÉCNICO DE FISCALIZAÇÃO N. 48/2020 – RTF

Fiscalização no Sistema de  
Abastecimento de Água de Portão/RS.

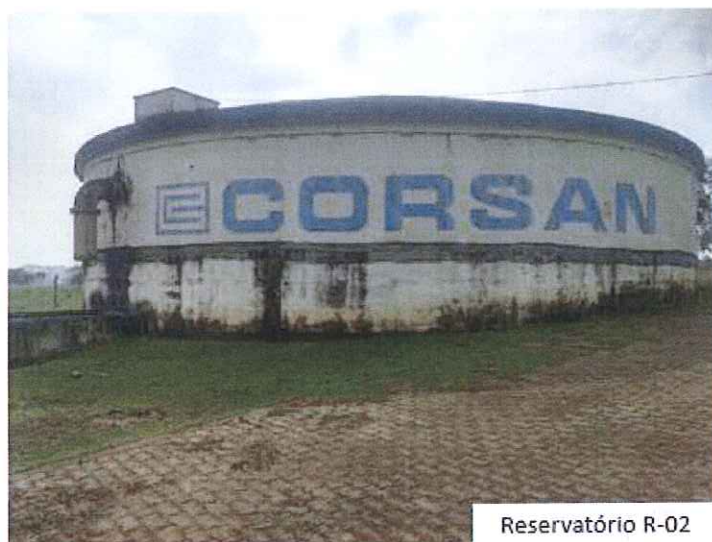
Reservatório R-02

O reservatório R-02 possui tela de proteção na tubulação de ventilação e também no extravasor, impedindo a entrada de pequenos animais. Já o reservatório R-03 não possui tela de proteção, sendo necessário a colocação de tal dispositivo de proteção. Além disso, o reservatório elevado não possui lâmpada no sinalizador noturno.
