## REGULAÇÃO RELATÓRIO TÉCNICO DE FISCALIZAÇÃO N. 49/2020 – RTF

Fiscalização no Sistema de Abastecimento  
de Água e de Esgotamento Sanitário de  
Estância Velha/RS.

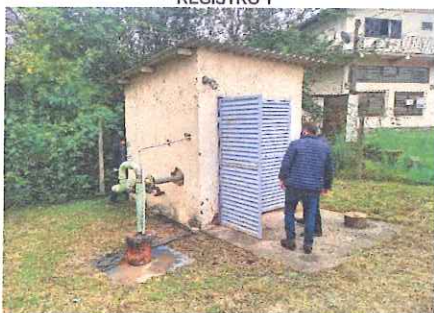
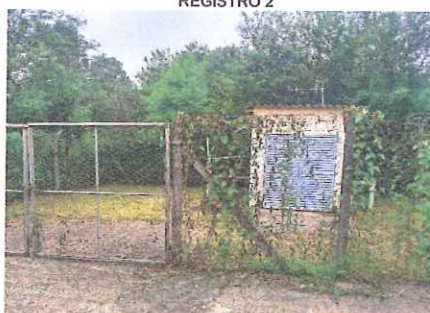
NC	CÓDIGO DA NC	UNIDADE	EV-04
NC 1	1.1	CONSTATAÇÃO	Inexistência de placa de identificação da área da captação.
GRUPO	PRAZO	NÃO CONFORMIDADE	Inexistência de placa de identificação da área da captação.
2	365 dias	OBSERVAÇÃO	Não.

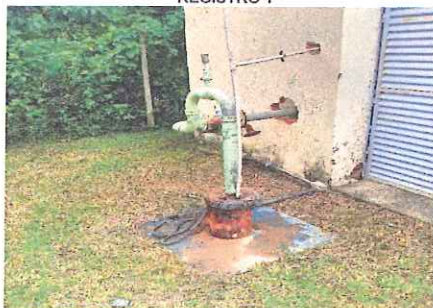
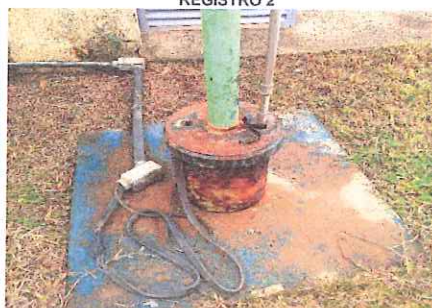
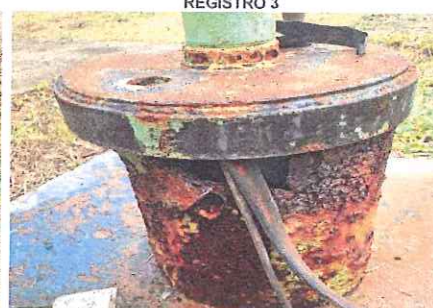
NC	CÓDIGO DA NC	UNIDADE	EV-04
NC 3	1.4	CONSTATAÇÃO	Tampa do poço com abertura; estrutura com corrosão; respiro sem curva.
GRUPO	PRAZO	NÃO CONFORMIDADE	Falta de conservação e manutenção preventiva de unidade.
2	365 dias	OBSERVAÇÃO	Não.

1.4	Área da captação ou do poço estão isentas de fontes poluidoras?		X		Tampa com abertura, lateral com corrosão, respiro sem curva.
	1.5	Existe bomba reserva, a ser instalada imediatamente, quando houver pane no principal?	X			Disponível na unidade comercial/operacional.

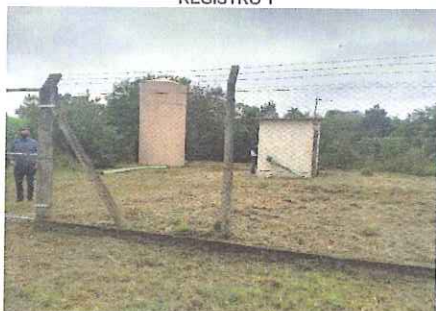
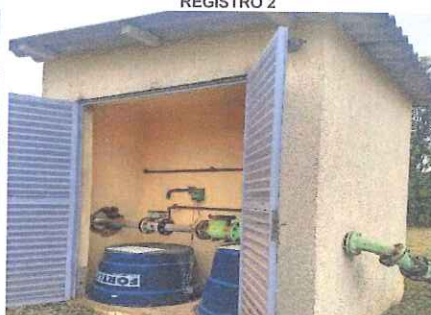
NC	CÓDIGO DA NC	UNIDADE	EV-06
NC 4	1.1	CONSTATAÇÃO	Inexistência de placa de identificação da área da captação.
GRUPO	PRAZO	NÃO CONFORMIDADE	Inexistência de placa de identificação da área da captação.
2	365 dias	OBSERVAÇÃO	Não.

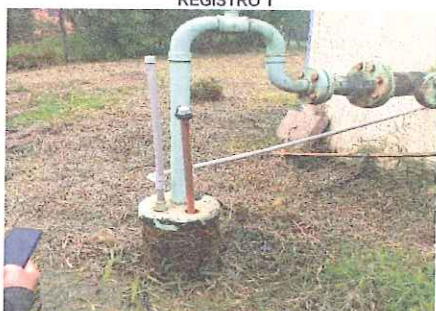
REGISTRO 1

NC	CÓDIGO DA NC	UNIDADE	EV-06
NC 6	1.6	CONSTATAÇÃO	Mesmo com a informação de que o poço está desativado, havia água extravasando do poço no momento da fiscalização.
GRUPO	PRAZO	NÃO CONFORMIDADE	Falta de conservação e manutenção preventiva de unidade.
2	365 dias	OBSERVAÇÃO	Não.

1.6	Equipamentos estão isentos de vazamentos aparentes de água?		X		Mesmo com a informação de que o poço está desativado, havia água extravassando do poço no momento da fiscalização.

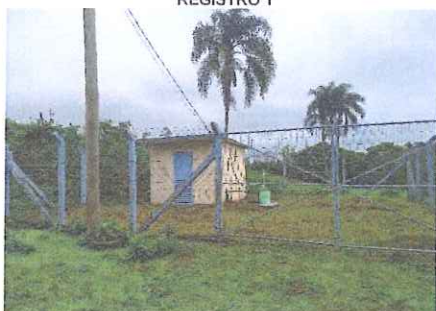
REGISTRO 1

NC	CÓDIGO DA NC	UNIDADE	MAG-01
NC 7	1.1	CONSTATAÇÃO	Inexistência de placa de identificação da área da captação.
GRUPO	PRAZO	NÃO CONFORMIDADE	Inexistência de placa de identificação da área da captação.
2	365 dias	OBSERVAÇÃO	Não.

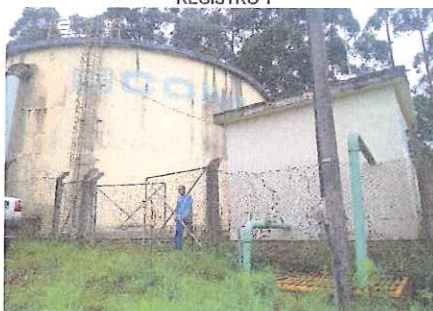
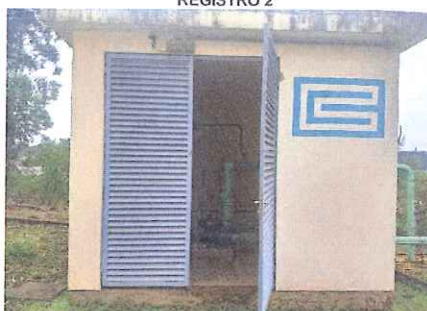
NC	CÓDIGO DA NC	UNIDADE	EBAT-03
NC 9	2.1	CONSTATAÇÃO	Inexistência de placa de identificação da área da EBA.
GRUPO	PRAZO	NÃO CONFORMIDADE	Inexistência de placa de identificação da área da EBA.
2	365 dias	OBSERVAÇÃO	Não.

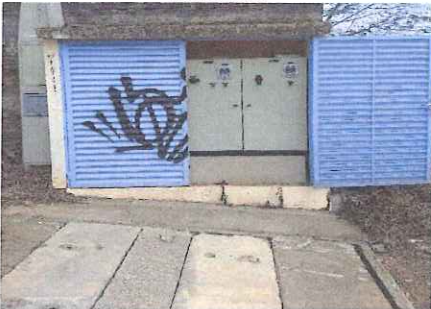
REGISTRO 1

NC	CÓDIGO DA NC	UNIDADE	EBAT-04
NC 10	2.1	CONSTATAÇÃO	Inexistência de placa de identificação da área da EBA.
GRUPO	PRAZO	NÃO CONFORMIDADE	Inexistência de placa de identificação da área da EBA.
2	365 dias	OBSERVAÇÃO	Não.

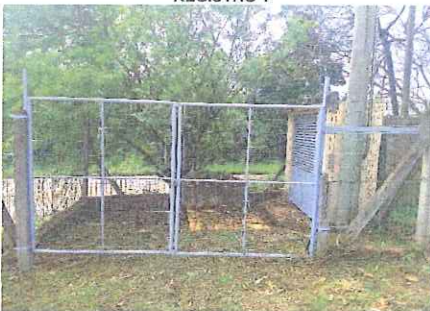
REGISTRO 1

NC	CÓDIGO DA NC	UNIDADE	EBAT-05
NC 11	2.1	CONSTATAÇÃO	Inexistência de placa de identificação da área da EBA.
GRUPO	PRAZO	NÃO CONFORMIDADE	Inexistência de placa de identificação da área da EBA.
2	365 dias	OBSERVAÇÃO	Não.

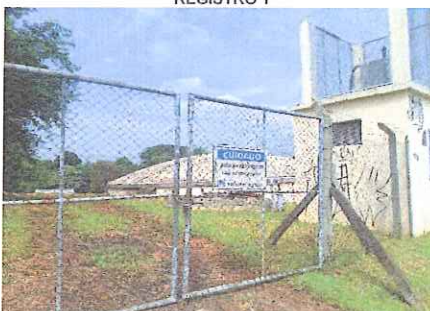
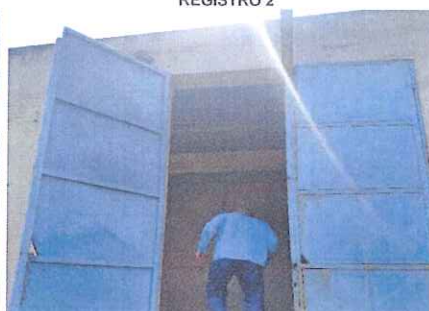
NC	CÓDIGO DA NC	UNIDADE	EBAT-06
NC 12	2.1	CONSTATAÇÃO	Inexistência de placa de identificação da área da EBA.
GRUPO	PRAZO	NÃO CONFORMIDADE	Inexistência de placa de identificação da área da EBA.
2	365 dias	OBSERVAÇÃO	Não.

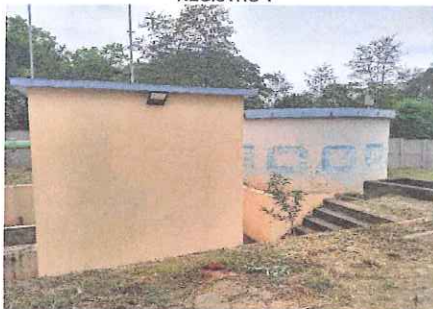
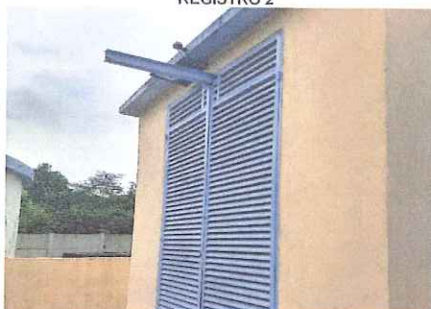
NC	CÓDIGO DA NC	UNIDADE	EBAT-08
NC 14	2.1	CONSTATAÇÃO	Inexistência de placa de identificação da área da EBA.
GRUPO	PRAZO	NÃO CONFORMIDADE	Inexistência de placa de identificação da área da EBA.
2	365 dias	OBSERVAÇÃO	Não.

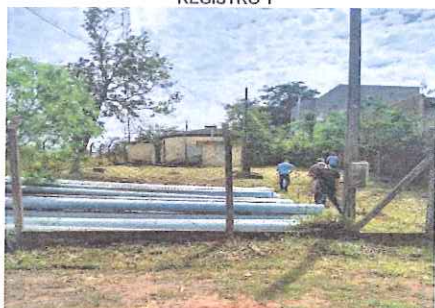
REGISTRO 1

NC	CÓDIGO DA NC	UNIDADE	EBAT-10
NC 15	2.1	CONSTATAÇÃO	Inexistência de placa de identificação da área da EBA.
GRUPO	PRAZO	NÃO CONFORMIDADE	Inexistência de placa de identificação da área da EBA.
2	365 dias	OBSERVAÇÃO	Não.

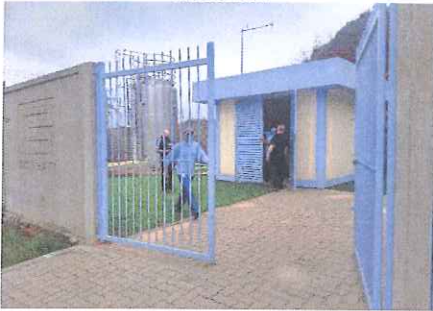
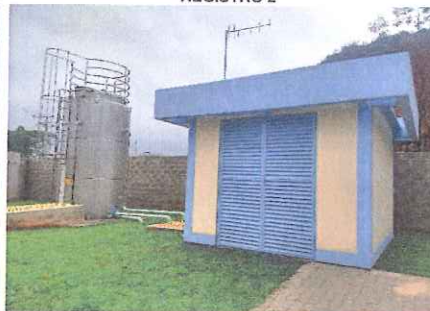
NC	CÓDIGO DA NC	UNIDADE	EBAT-11
NC 16	2.1	CONSTATAÇÃO	Inexistência de placa de identificação da área da EBA.
GRUPO	PRAZO	NÃO CONFORMIDADE	Inexistência de placa de identificação da área da EBA.
2	365 dias	OBSERVAÇÃO	Não.

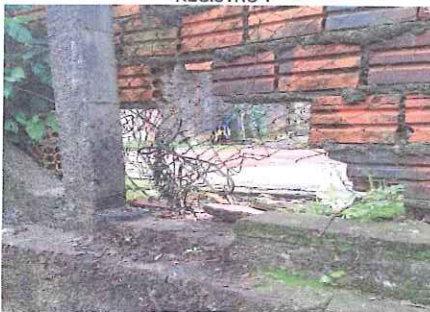
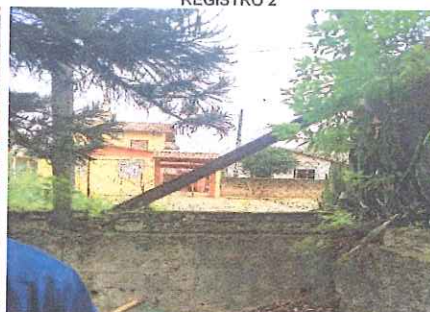
A área da ETE é de fácil acesso, bem iluminada e possui cercamento, com pontos necessitando de reparo aos fundos do terreno. Ao longo da fiscalização foi verificado haver documentação pertinente às análises de laboratório para o controle operacional do tratamento. O laboratório apresenta boas condições de limpeza, com equipamentos e vidrarias em boas condições. Ademais, o laboratório possui normativos para a rotina de análises. Recomenda-se que os registros de falhas e operação estejam em um caderno na ETE, a fim de facilitar a busca de informações importantes para a operação. Destaca-se também que a ETE de Estância Velha não possui faturamento, sendo solicitado explicações à CORSAN. Fotos da ETE Nova Estância podem ser verificadas na figura 5.

NC	CÓDIGO DA NC	UNIDADE	ETE
NC 17	5.4	CONSTATAÇÃO	Área da ETE não está cercada adequadamente; pontos no cercamento necessitando reparo.
GRUPO	PRAZO	NÃO CONFORMIDADE	Não isolar a área dando condição ao acesso de pessoas não-autorizadas e sem garantir bom estado de limpeza do local.
2	365	OBSERVAÇÃO	Não.

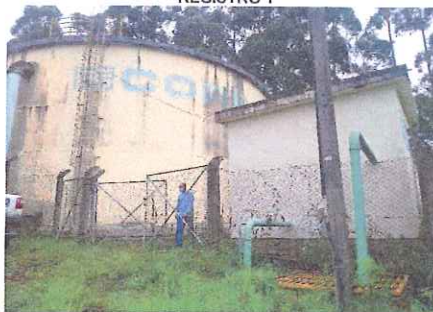
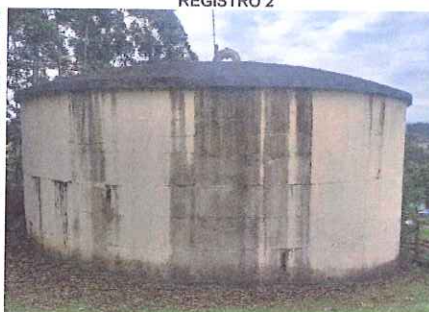
NC	CÓDIGO DA NC	UNIDADE	Reservatório R-01
NC 20	6.1	CONSTATAÇÃO	Inexistência de placa de identificação do reservatório.
GRUPO	PRAZO	NÃO CONFORMIDADE	Inexistência de placa de identificação do reservatório.
2	365 dias	OBSERVAÇÃO	Não.

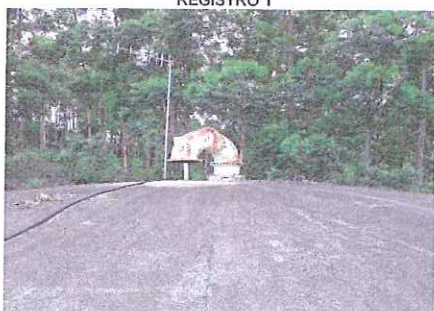
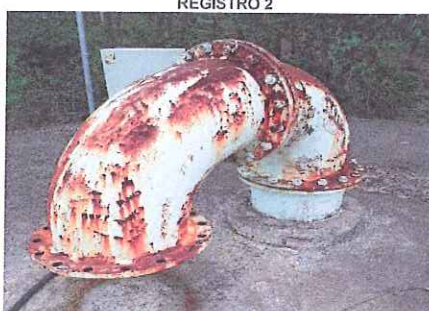
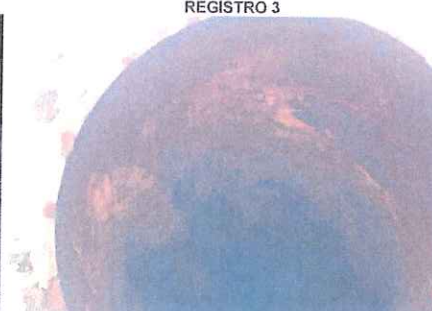
NC	CÓDIGO DA NC	UNIDADE	Reservatório R-01
NC 21	6.5	CONSTATAÇÃO	Ausência de tubulação de ventilação protegidas com tela e com cobertura que impeça a entrada de água de chuva e limite a entrada de poeira.
GRUPO	PRAZO	NÃO CONFORMIDADE	Ausência de tubulação de ventilação protegidas com tela e com cobertura que impeça a entrada de água de chuva e limite a entrada de poeira.
2	90 dias	OBSERVAÇÃO	Não.

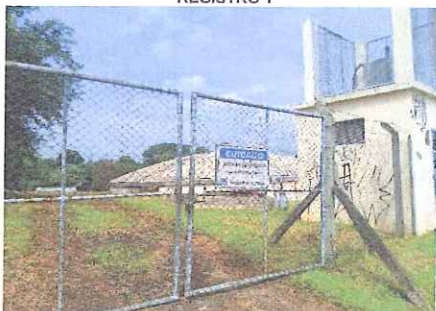
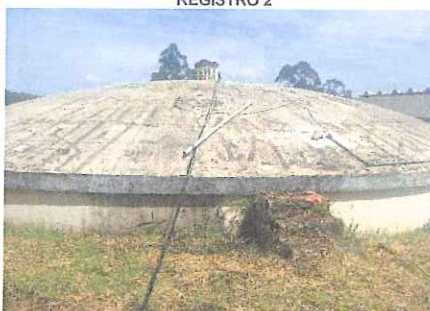
NC	CÓDIGO DA NC	UNIDADE	Reservatório R-02
NC 22	6.1	CONSTATAÇÃO	Inexistência de placa de identificação do reservatório.
GRUPO	PRAZO	NÃO CONFORMIDADE	Inexistência de placa de identificação do reservatório.
2	365 dias	OBSERVAÇÃO	Não.

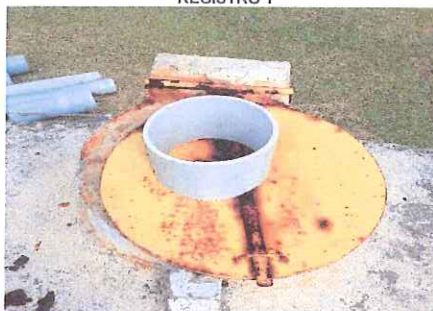
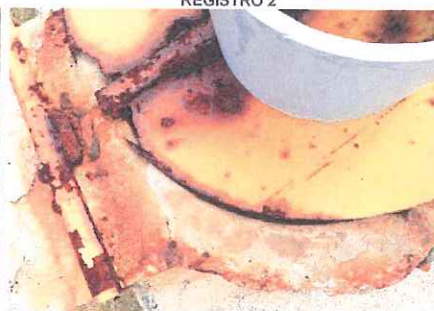
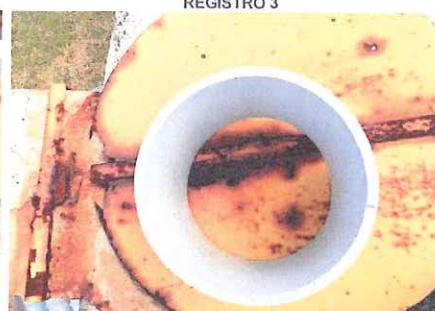
NC	CÓDIGO DA NC	UNIDADE	Reservatório R-02
NC 23	6.4	CONSTATAÇÃO	Tampa oxidada e solta.
GRUPO	PRAZO	NÃO CONFORMIDADE	Ausência de abertura de inspeção fechada com tampa inteira dotada de dispositivo e travamento.
2	180	OBSERVAÇÃO	Não.

6.2	A área do reservatório está cercada adequadamente?	X			
	6.3	Equipamentos e estruturas estão isentos de vazamentos aparentes de água?	X			
	6.4	As aberturas de inspeção dos reservatórios estão fechadas e bem vedadas?		X		Tampa oxidada e solta.

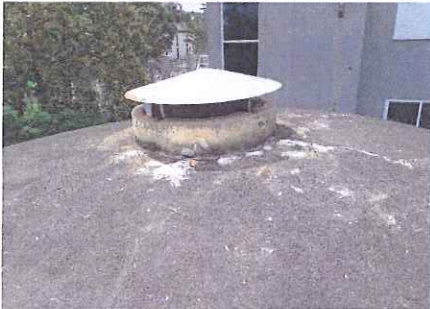
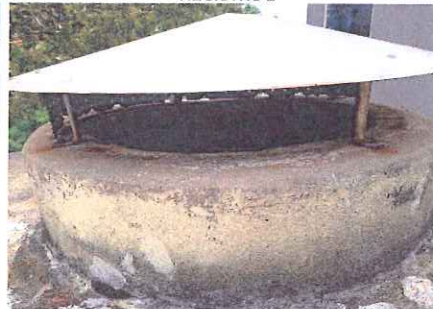
NC	CÓDIGO DA NC	UNIDADE	Reservatório R-03
NC 26	6.5	CONSTATAÇÃO	Ausência de ventilação protegida com tela e com cobertura que impeça a entrada de água de chuva e limite a entrada de poeira e de pequenos animais.
GRUPO	PRAZO	NÃO CONFORMIDADE	Ausência de ventilação protegida com tela e com cobertura que impeça a entrada de água de chuva e limite a entrada de poeira e de pequenos animais.
2	90 dias	OBSERVAÇÃO	Não.

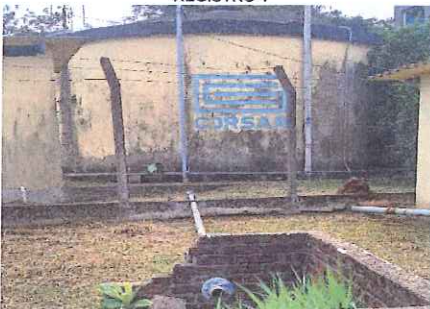
REGISTRO 1

NC	CÓDIGO DA NC	UNIDADE	Reservatório R-03
NC 27	6.11	CONSTATAÇÃO	Tubulação do poço desativado ainda conectada ao Reservatório R-03.
GRUPO	PRAZO	NÃO CONFORMIDADE	Estruturas ou equipamentos em condições inadequadas de conservação.
2	365 dias	OBSERVAÇÃO	Falta de conservação e manutenção preventiva de unidade.

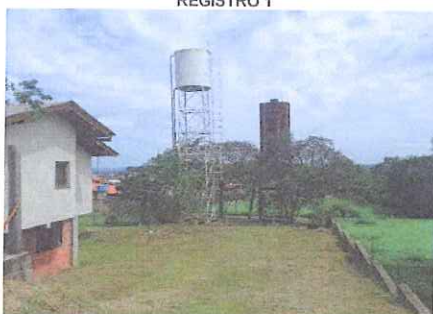
REGISTRO 1

NC	CÓDIGO DA NC	UNIDADE	Reservatório R-04
NC 29	6.2	CONSTATAÇÃO	Área do reservatório não está cercada adequadamente.
GRUPO	PRAZO	NÃO CONFORMIDADE	Não isolar a área dando condição ao acesso de pessoas não-autorizadas e sem garantir bom estado de limpeza do local.
2	365 dias	OBSERVAÇÃO	Não.

6.2	A área do reservatório está cercada adequadamente?		X		Cercamento precário.
	6.3	Equipamentos e estruturas estão isentos de vazamentos aparentes de água?	X

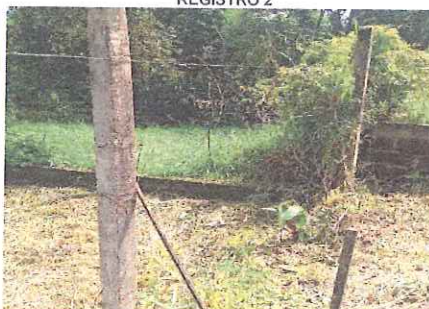
REGISTRO 2

NC	CÓDIGO DA NC	UNIDADE	Reservatório R-04
NC 30	6.7	CONSTATAÇÃO	Sem limpeza nos últimos doze meses.
GRUPO	PRAZO	NÃO CONFORMIDADE	Não prever a limpeza de reservatório de água no intervalo mínimo de um ano.
2	180 dias	OBSERVAÇÃO	Não.

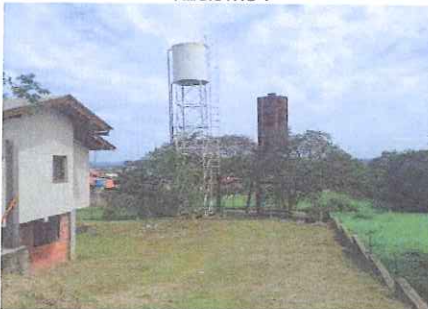
REGISTRO 1

NC	CÓDIGO DA NC	UNIDADE	Reservatório R-04
NC 32	6.9	CONSTATAÇÃO	Escada do reservatório não proporciona a segurança do operador.
GRUPO	PRAZO	NÃO CONFORMIDADE	Não proporcionar a segurança dos operadores.
2	365 dias	OBSERVAÇÃO	Não.

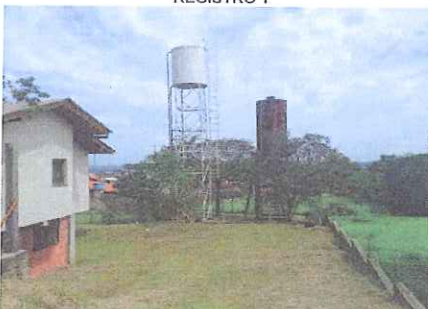
REGISTRO 1

NC	CÓDIGO DA NC	UNIDADE	Reservatório R-04
NC 33	6.11	CONSTATAÇÃO	Falta de conservação e manutenção preventiva de unidade; ausência de grelha na câmara de manobra.
GRUPO	PRAZO	NAO CONFORMIDADE	Falta de conservação e manutenção preventiva de unidade.
2	365 dias	OBSERVAÇÃO	Não.

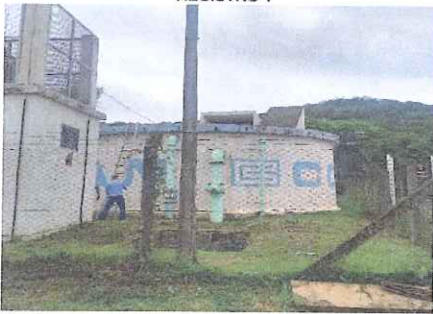
REGISTRO 1

NC	CÓDIGO DA NC	UNIDADE	Reservatório R-07
NC 34	6.1	CONSTATAÇÃO	Inexistência de placa de identificação do reservatório.
GRUPO	PRAZO	NÃO CONFORMIDADE	Inexistência de placa de identificação do reservatório.
2	365 dias	OBSERVAÇÃO	Não.

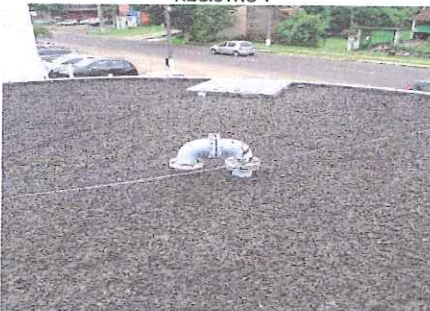
REGISTRO 1

NC	CÓDIGO DA NC	UNIDADE	Reservatório R-07
NC 35	6.5	CONSTATAÇÃO	Ausência de ventilação protegida com tela e com cobertura que impeça a entrada de água de chuva e limite a entrada de poeira e de pequenos animais.
GRUPO	PRAZO	NÃO CONFORMIDADE	Ausência de ventilação protegida com tela e com cobertura que impeça a entrada de água de chuva e limite a entrada de poeira e de pequenos animais.
2	90 dias	OBSERVAÇÃO	Não.

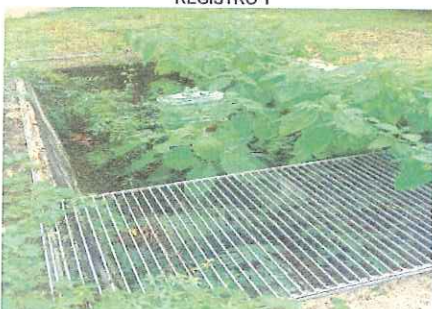
REGISTRO 1

NC	CÓDIGO DA NC	UNIDADE	Reservatório R-07
NC 36	6.11	CONSTATAÇÃO	Câmaras de manobra sem grelhas.
GRUPO	PRAZO	NÃO CONFORMIDADE	Ausência de grelha sobre câmaras de registros de manobra.
2	365 dias	OBSERVAÇÃO	Não.

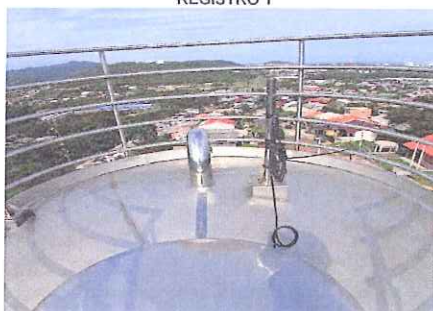
REGISTRO 1

NC	CÓDIGO DA NC	UNIDADE	Reservatório R-08
NC 39	6.8	CONSTATAÇÃO	Reservatório elevado não possui para-raios e sinalizador noturno.
GRUPO	PRAZO	NÃO CONFORMIDADE	Não existe no topo do reservatório pára-raios e/ou luz de sinalização de obstáculo elevado.
2	365 dias	OBSERVAÇÃO	Caso não haja obrigatoriedade do reservatório R-04 apresentar para-raios e sinalizador noturno, apresentar documento comprobatório.

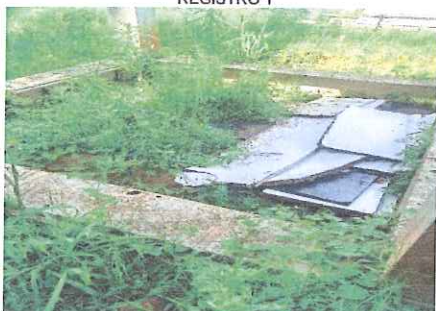
REGISTRO 1

NC	CÓDIGO DA NC	UNIDADE	Reservatório R-08
NC 40	6.11	CONSTATAÇÃO	Não possui caixa de manobra e grelhas.
GRUPO	PRAZO	NÃO CONFORMIDADE	Ausência de grelha sobre câmaras de registros de manobra.
2	365 dias	OBSERVAÇÃO	Não.

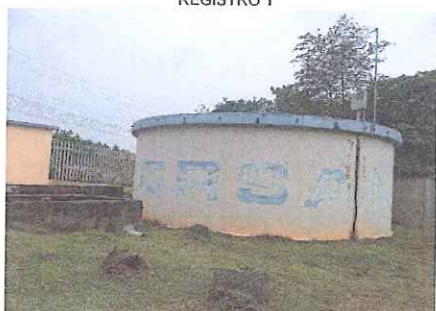
REGISTRO 1

NC	CÓDIGO DA NC	UNIDADE	Reservatório R-09
NC 42	6.1	CONSTATAÇÃO	Inexistência de placa de identificação do reservatório.
GRUPO	PRAZO	NÃO CONFORMIDADE	Inexistência de placa de identificação do reservatório.
2	365 dias	OBSERVAÇÃO	Não.

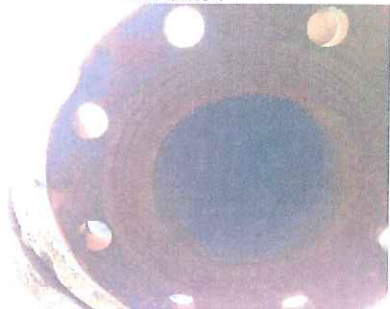
REGISTRO 1

NC	CÓDIGO DA NC	UNIDADE	Reservatório R-09
NC 43	6.5	CONSTATAÇÃO	Ausência de ventilação protegida com tela e com cobertura que impeça a entrada de água de chuva e limite a entrada de poeira e de pequenos animais.
GRUPO	PRAZO	NÃO CONFORMIDADE	Ausência de ventilação protegida com tela e com cobertura que impeça a entrada de água de chuva e limite a entrada de poeira e de pequenos animais.
2	90 dias	OBSERVAÇÃO	Não.

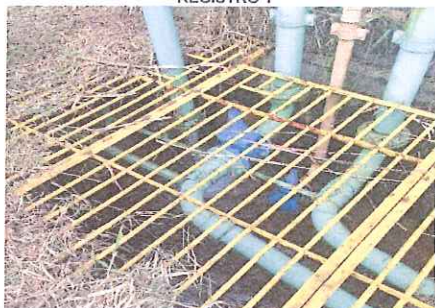
REGISTRO 1

NC	CÓDIGO DA NC	UNIDADE	Reservatório R-10
NC 45	6.6	CONSTATAÇÃO	Água extravasando do reservatório, com grande perda de água tratada.
GRUPO	PRAZO	NÃO CONFORMIDADE	Ausência de instrumento permanente de medição e controle de vazão na entrada e saída do reservatório.
2	90 dias	OBSERVAÇÃO	Não.

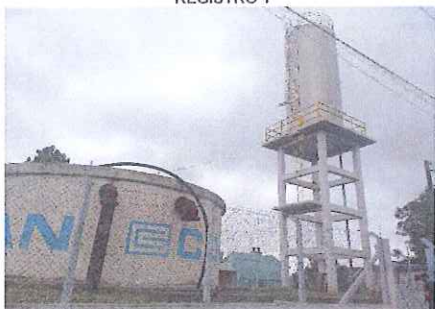
REGISTRO 1

NC	CÓDIGO DA NC	UNIDADE	Reservatório R-13
NC 51	6.1	CONSTATAÇÃO	Inexistência de placa de identificação do reservatório.
GRUPO	PRAZO	NÃO CONFORMIDADE	Inexistência de placa de identificação do reservatório.
2	365 dias	OBSERVAÇÃO	Não.

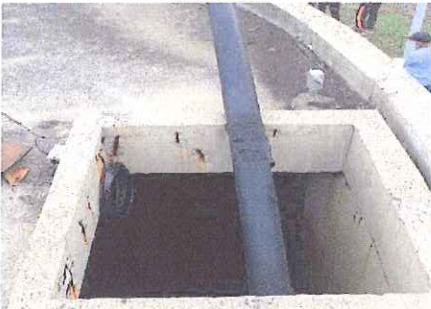
REGISTRO 1

NC	CÓDIGO DA NC	UNIDADE	Reservatório R-13
NC 52	6.4	CONSTATAÇÃO	Estrutura de inspeção aberta.
GRUPO	PRAZO	NÃO CONFORMIDADE	Ausência de abertura de inspeção fechada com tampa inteiriça dotada de dispositivo e travamento.
2	180 dias	OBSERVAÇÃO	Não.

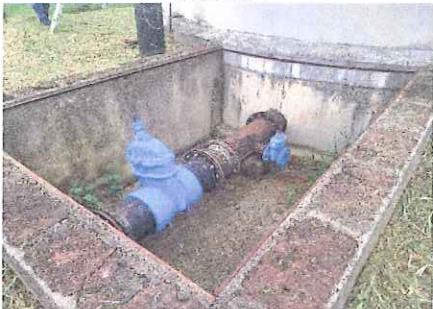
REGISTRO 1

NC	CÓDIGO DA NC	UNIDADE	Reservatório R-13
NC 53	6.11	CONSTATAÇÃO	Ausência de grelha sobre câmaras de registros de manobra.
GRUPO	PRAZO	NÃO CONFORMIDADE	Ausência de grelha sobre câmaras de registros de manobra.
2	365 dias	OBSERVAÇÃO	Não.

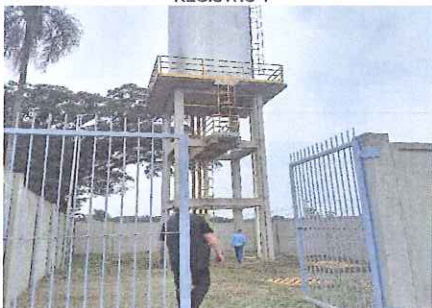
REGISTRO 1

NC	CÓDIGO DA NC	UNIDADE	Reservatório R-16
NC 54	6.1	CONSTATAÇÃO	Inexistência de placa de identificação do reservatório.
GRUPO	PRAZO	NÃO CONFORMIDADE	Inexistência de placa de identificação do reservatório.
2	365 dias	OBSERVAÇÃO	Não.

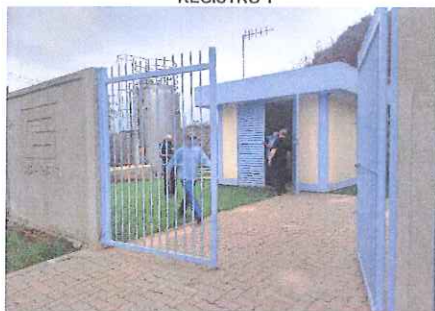
REGISTRO 1

NC	CÓDIGO DA NC	UNIDADE	Reservatório junto EBAT-11
NC 56	6.1	CONSTATAÇÃO	Inexistência de placa de identificação do reservatório.
GRUPO	PRAZO	NÃO CONFORMIDADE	Inexistência de placa de identificação do reservatório.
2	365 dias	OBSERVAÇÃO	Não.

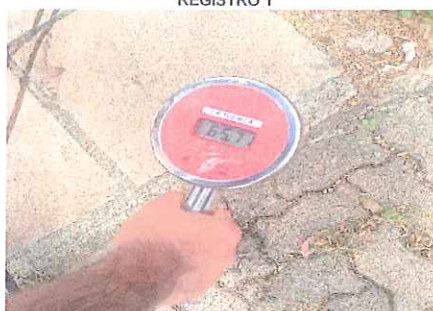
REGISTRO 1

NC	CÓDIGO DA NC	UNIDADE	Comercial
NC 57	7.7	CONSTATAÇÃO	Pressão de 65 mca na rua Porto Alegre, n. 574.
GRUPO	PRAZO	NÃO CONFORMIDADE	Pressão acima do limite máximo recomendado (50 mca).
2	180 dias	OBSERVAÇÃO	Não.
