REGULAÇÃO RELATÓRIO TÉCNICO DE FISCALIZAÇÃO N. 050/2020 – RTF

Fiscalização no Sistema de Abastecimento
de Água e de Esgotamento Sanitário de
Canela/RS.

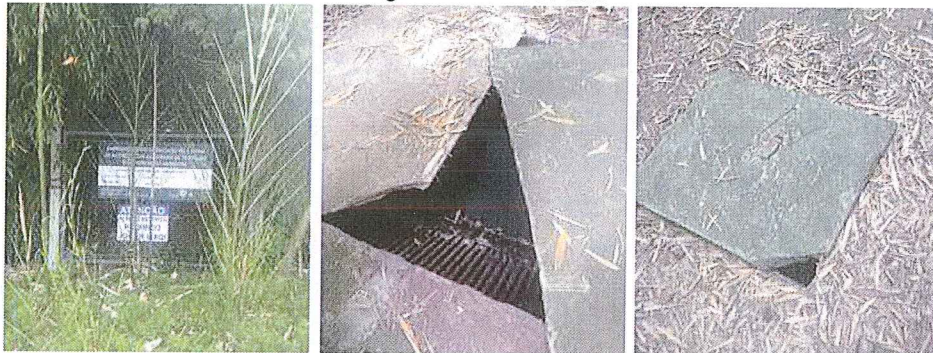
Figura 10: ETE São Luis

A Estação de Tratamento de Esgoto São Luis (figura 10) possui tratamento preliminar através de gradeamento e desarenador, tratamento primário realizado por um tanque séptico e tratamento secundário através de dois filtros anaeróbios. A vazão de projeto da ETE é de 3,9 L/s e atualmente opera com vazão de 0,670 l.s⁻¹. A ETE possui Licença de Operação emitida pela Fepam n. 05124/2020 com validade até 28 de agosto de 2025. A ETE possui área cercada e portão. As tampas das caixas de inspeção estão danificadas e necessitam substituição.

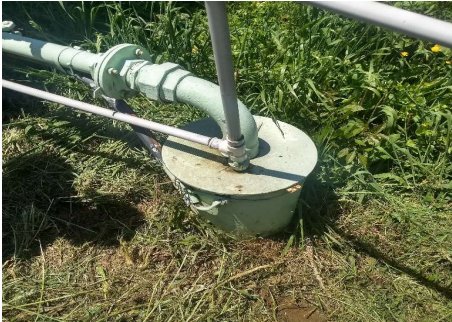
REGISTRO 1

| 8 | 1.10 | CONSTATAÇÃO | Poço não possui laje sanitária. |

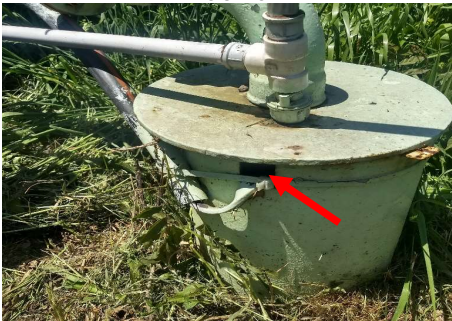
REGISTRO 1

| 9 | 1.11 | CONSTATAÇÃO | Estrutura lateral não protege de contaminações superficiais e poluentes, permitindo o acesso de animais, líquidos e outras substâncias. |

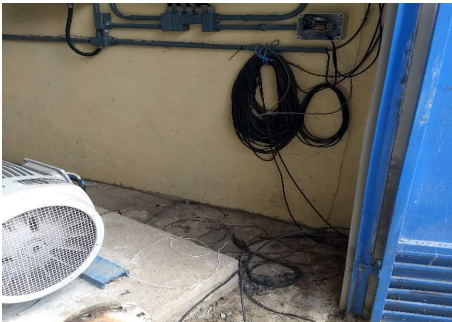
REGISTRO 1

| NC | CÓDIGO DA NC | UNIDADE | EBAT-03 |
|---|---|---|---|
| 11 | 2.6 | CONSTATAÇÃO | Fiação elétrica em condições inadequadas. |

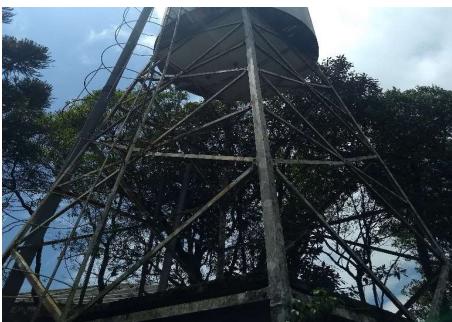
| NC | CÓDIGO DA NC | UNIDADE | EBAT-05 |
|---|---|---|---|
| 12 | 2.1 | CONSTATAÇÃO | Inexistência de placa de identificação. |
| GRUPO | PRAZO | NÃO CONFORMIDADE | Inexistência de placa de identificação da área de bombeamento de água. |

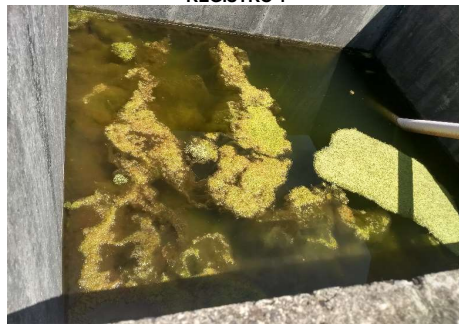
REGISTRO 1

| 2 | 90 dias | OBSERVAÇÃO | Indícios de que a recirculação do lodo não está sendo realizada. |

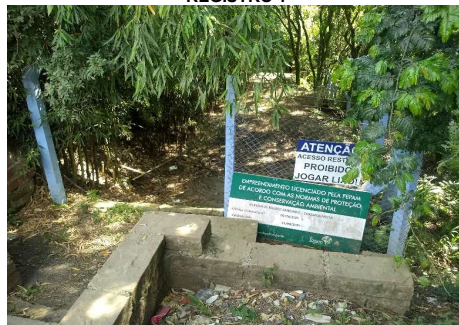
REGISTRO 1

| 29 | 5.19 | CONSTATAÇÃO | Necessidade de limpeza do terreno. |

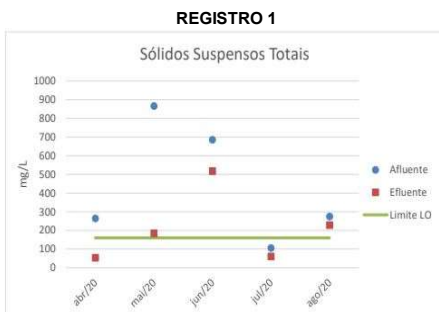
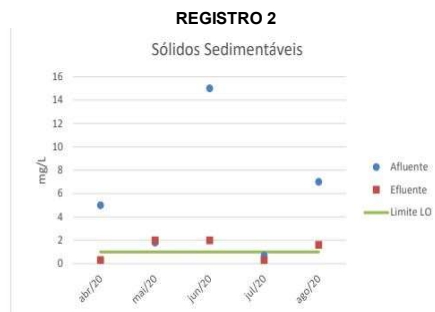
| NC | CÓDIGO DA NC | UNIDADE | ETE Chacrão I |
|---|---|---|---|
| GRUPO | PRAZO | NÃO CONFORMIDADE | Não atender a todos os padrões de emissão estabelecidos na licença. |
| 3 | 180 dias | OBSERVAÇÃO | Na L.O. o limite máximo permitido é 140 mg/L para SST, valor diferente do relatório apresentado (160 mg/L). |

Figura 6. Gráfico mostrando sólidos suspensos do afluente e do efluente.

Figura 4. Gráfico mostrando os sólidos sedimentáveis do afluente e do efluente.

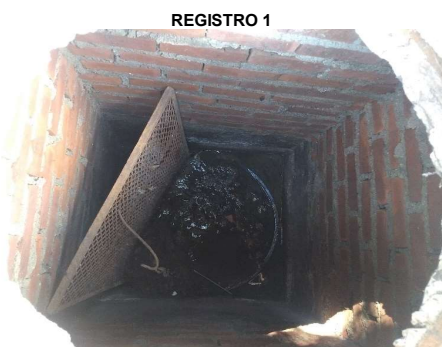
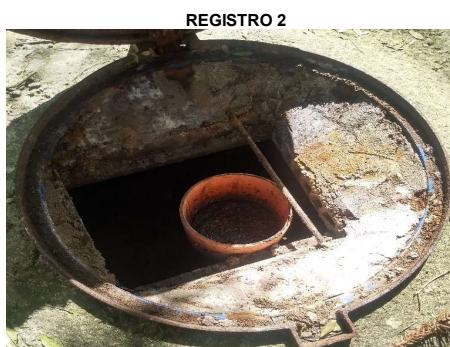
| NC | CÓDIGO DA NC | UNIDADE | ETE Chacrão I |
|---|---|---|---|
| GRUPO | PRAZO | NÃO CONFORMIDADE | Obstrução das redes da ETE. |

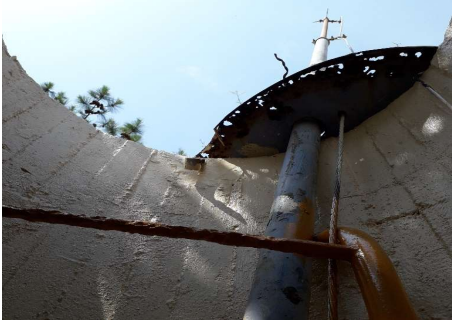
REGISTRO 1

| NC | CÓDIGO DA NC | UNIDADE | |
|---|---|---|---|
| | | | R-03 Semi-enterrado ETA I |
| 42 | 6.7 | CONSTATAÇÃO | Ausência de laudo de limpeza do reservatório nos últimos doze meses. |

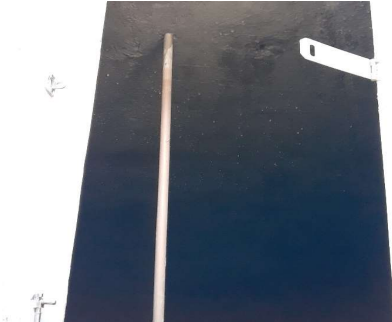
REGISTRO 1

| NC | CÓDIGO DA NC | UNIDADE | R-04 elevado ETA I |
| 44 | 6.5 | CONSTATAÇÃO | Ausência de abertura de ventilação protegida com tela. |

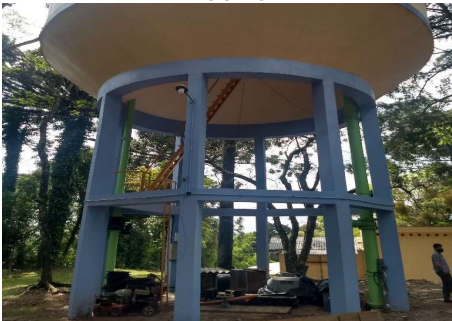
REGISTRO 1

| NC | CÓDIGO DA NC | UNIDADE | R-04 elevado ETA I |
| 45 | 6.12 | CONSTATAÇÃO | Acúmulo de materiais alheios à função e operação do reservatório |

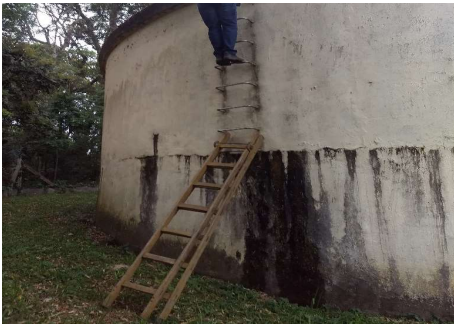
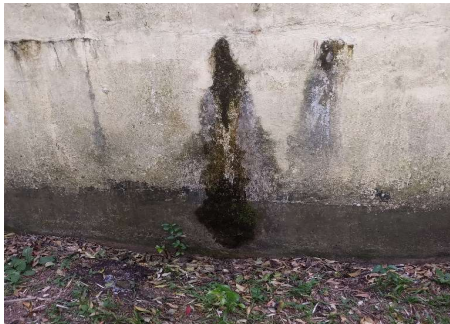
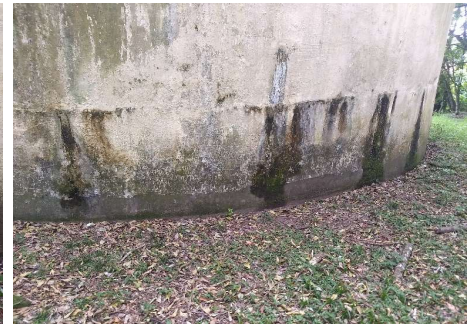
De todos os reservatórios, apenas o R-07 apresentava infiltrações, em toda a circunferência, sendo necessário que se tome as medidas corretivas. Informações de cada reservatório, anotadas durante a fiscalização, podem ser verificadas nos checklists individuais em anexo.

| NC | CÓDIGO DA NC | UNIDADE | R-07 apoiado |

| NC | CÓDIGO DA NC | UNIDADE | R-07 apoiado |
|---|---|---|---|
| 50 | 6.3 | CONSTATAÇÃO | Infiltrações em toda a circunferência do reservatório. |

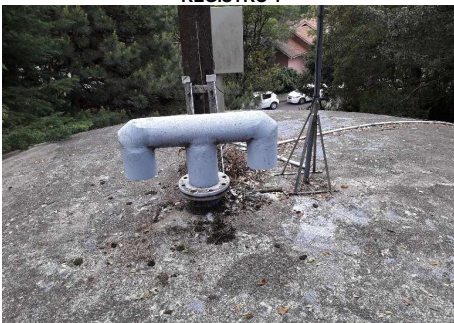
REGISTRO 1

| NC | CÓDIGO DA NC | UNIDADE | R-07 apoiado |
| 51 | 6.5 | CONSTATAÇÃO | Ausência de abertura de ventilação protegida com tela. |

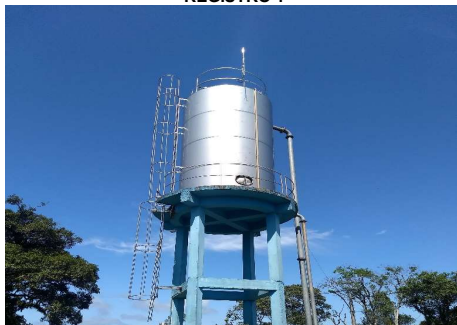
REGISTRO 1

| NC | CÓDIGO DA NC | UNIDADE | R-11 elevado |
| 57 | 6.8 | CONSTATAÇÃO | Ausência de para-raio e sinalizador noturno em condições adequadas. |

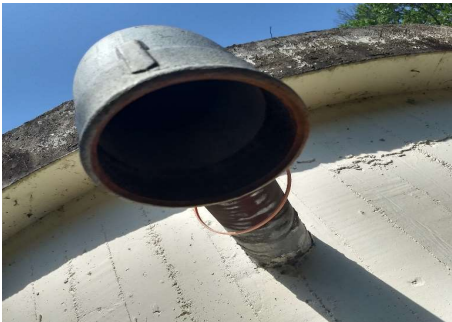
REGISTRO 1

| NC | CÓDIGO DA NC | UNIDADE | R-13 apoiado |
| 59 | 6.5 | CONSTATAÇÃO | Ausência de abertura de ventilação protegida com tela. |

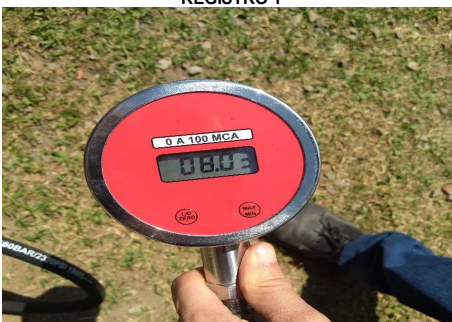
REGISTRO 1

| NC | CÓDIGO DA NC | UNIDADE | Rua Alfredo Fritz, n. 30. Pressão = 8 mca. |
| 60 | 7.1 | CONSTATAÇÃO | Pressão na rede de distribuição abaixo no limite mínimo recomendado. |

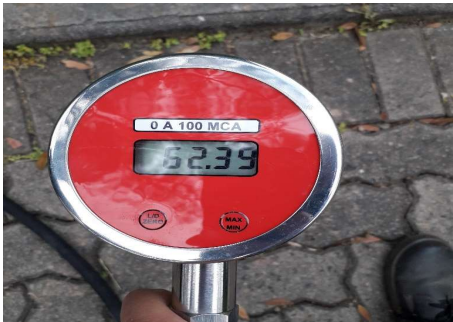
REGISTRO 1

| NC | CÓDIGO DA NC | UNIDADE | Rua Oscar Bauer, n. 55. Pressão = 62 mca. |
| 62 | 7.8 | CONSTATAÇÃO | Pressão na rede de distribuição acima no limite máximo recomendado. |
