## REGULAÇÃO - RELATÓRIO TÉCNICO DE FISCALIZAÇÃO N. 52/2020 – RTF

Fiscalização Técnica no Sistema de  
Saneamento de Nova Santa Rita/RS.

TNC N.: 52/2020

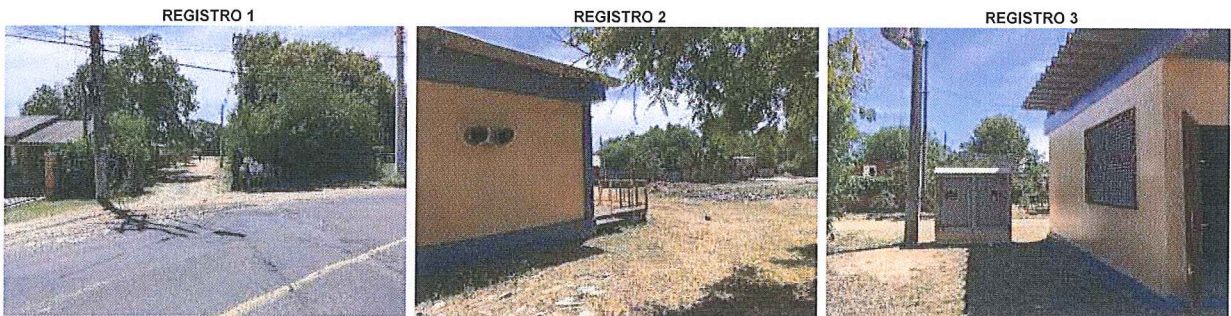
NC	CÓDIGO DA NC	UNIDADE	Captação
1	1.1	CONSTATAÇÃO	Não encontrado placa de identificação do reservatório
<b>GRUPO</b>	<b>PRAZO</b>	<b>NÃO CONFORMIDADE</b>	Ausência de placa de identificação da área.
2	365	OBSERVAÇÃO	-

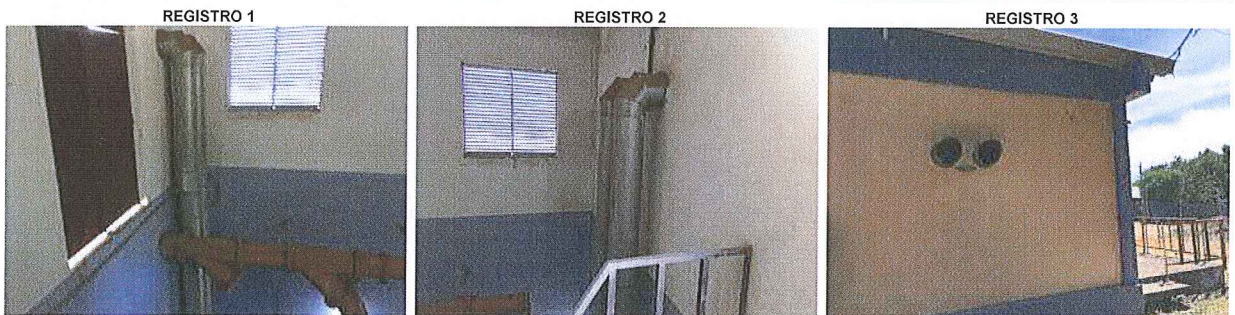
NC	CÓDIGO DA NC	UNIDADE	Captação
2	1.7	CONSTATAÇÃO	Exaustores com problemas de acionamento (estão desabilitados)
<b>GRUPO</b>	<b>PRAZO</b>	<b>NÃO CONFORMIDADE</b>	Falta de conservação e manutenção preventiva de unidade
2	365	OBSERVAÇÃO	-

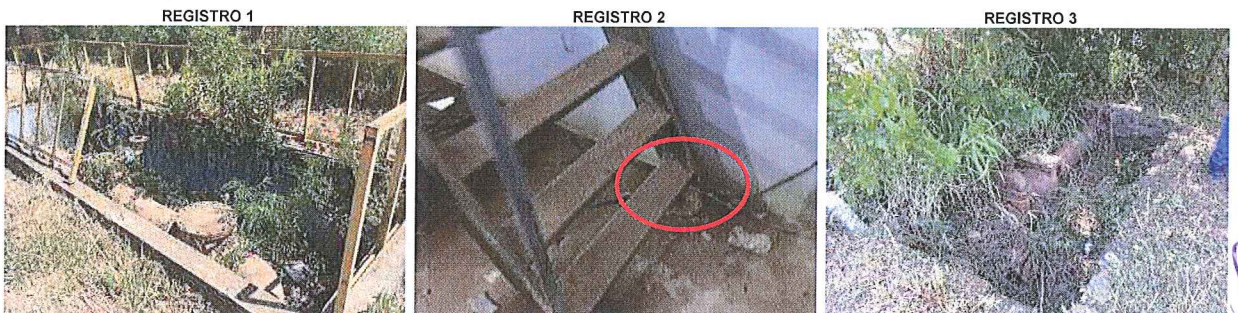
NC	CÓDIGO DA NC	UNIDADE	Captação
3	1.8	CONSTATAÇÃO	Escada quebrada e caixa de manobras sem guarda corpo
<b>GRUPO</b>	<b>PRAZO</b>	<b>NÃO CONFORMIDADE</b>	Não proporcionar a segurança das edificações e dos operadores.
2	365	OBSERVAÇÃO	-
