## REGULAÇÃO RELATÓRIO DE FISCALIZAÇÃO N. 067/2019 - FT

Fiscalização de Engenharia à Estação de  
Tratamento de Esgoto Doméstico Moradas,  
situada em Esteio/RS.

## REGULAÇÃO TERMO DE NÃO CONFORMIDADE (TNC)

## ANEXO II TERMO DE RECOMENDAÇÕES (TRC)

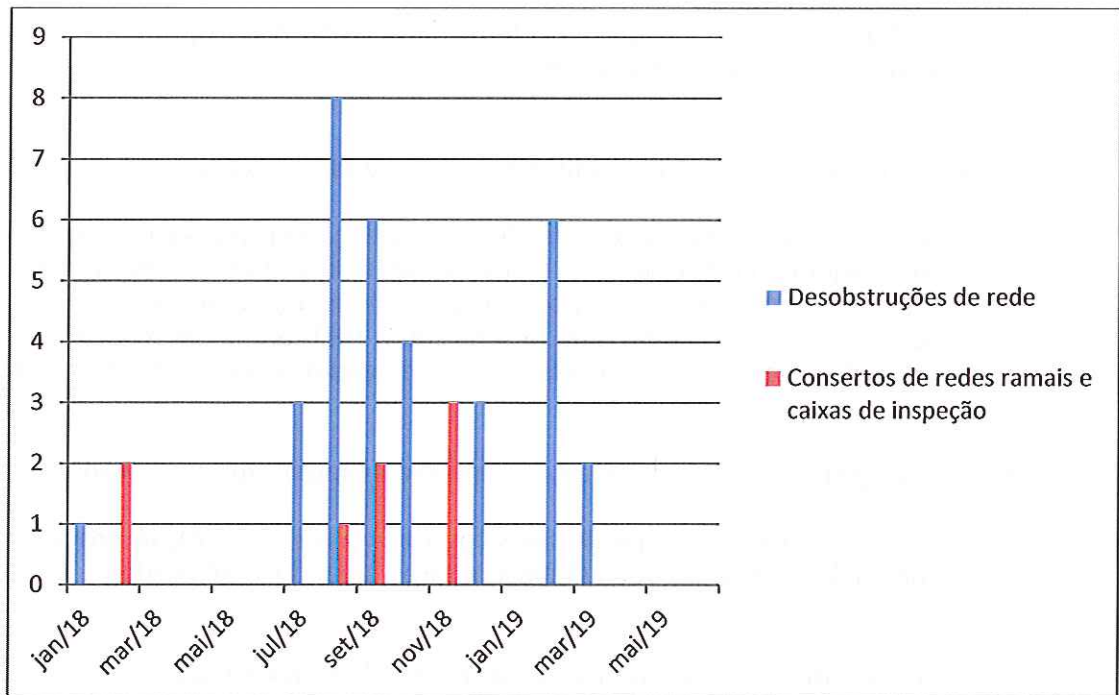
Fig.1: Ocorrências na rede coletora: desobstruções e consertos de rede, ramal e caixas de inspeção

A partir de dezembro de 2017 passamos a monitorar os serviços executados nas redes coletoras, abaixo estão representadas graficamente as ocorrências na rede coletora, serviços de desobstrução e serviços de manutenção, realizados no sistema de coleta de esgoto da ETE Moradas de Esteio.

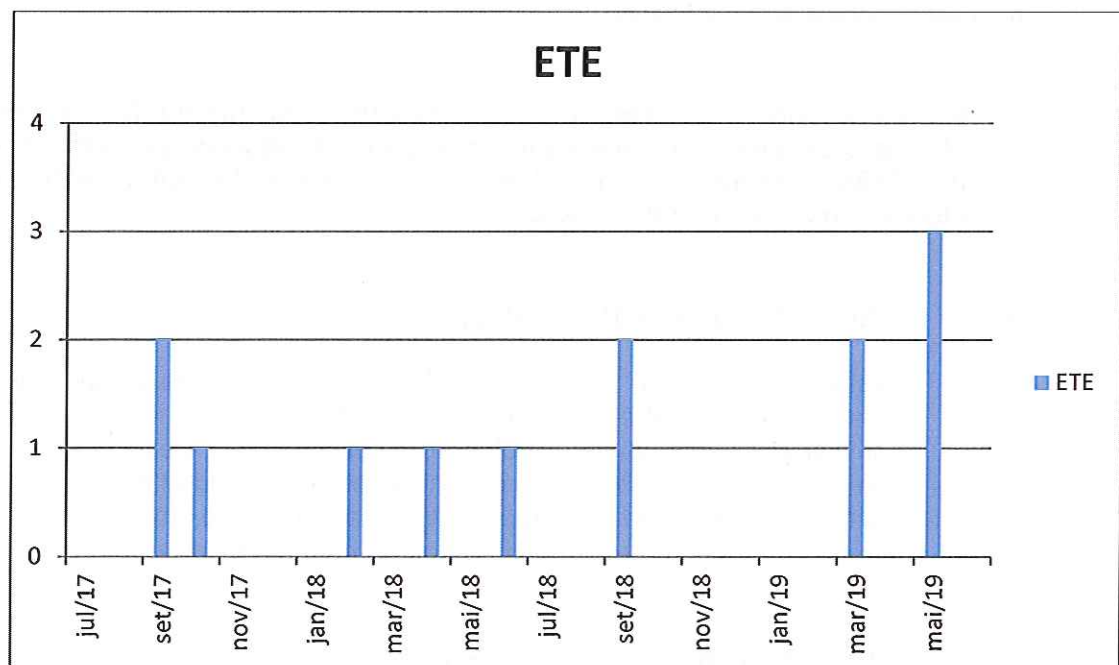
Fig.2: Falhas eletromecânicas na ocorridas na ETE.

Abaixo estão representadas as ocorrências eletromecânicas ocorridas nas ETE Moradas de Esteio, no período de julho de 2017 a junho de 2019.
