REGULAÇÃO RELATÓRIO DE FISCALIZAÇÃO N. 070/2019 - FT

Fiscalização de Engenharia ao Sistema de
Abastecimento de Água de Riozinho/RS.

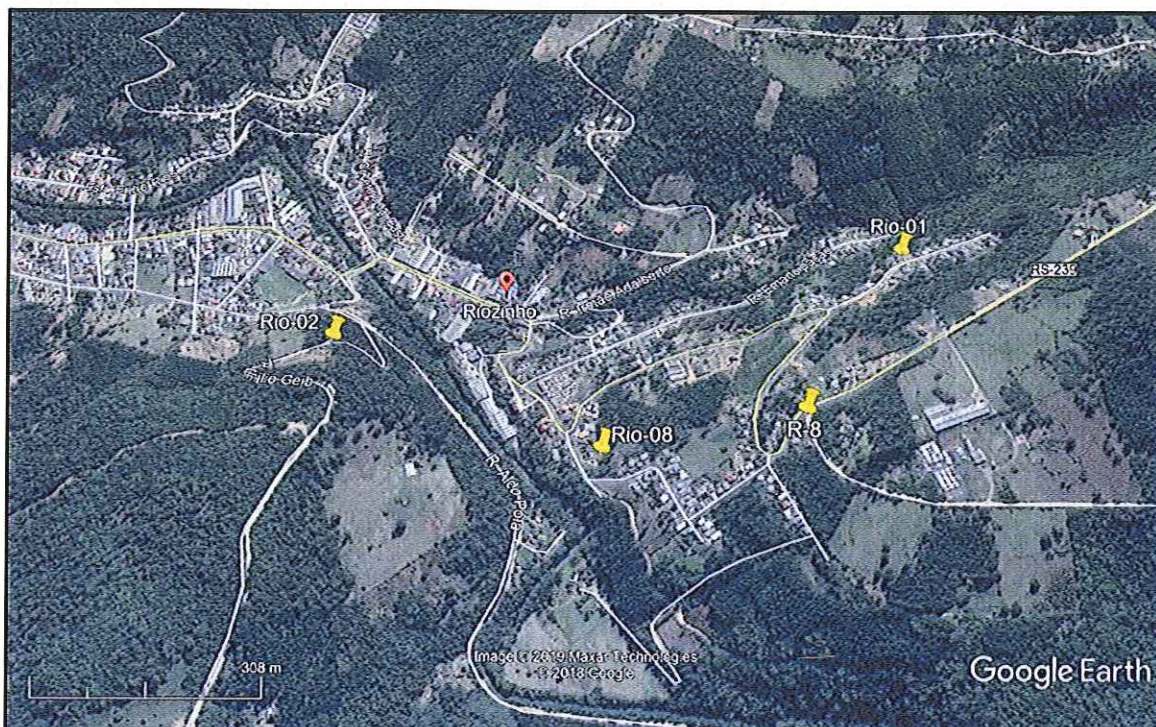
Figura 1: Sistema de Abastecimento de Água do Município de Riozinho. Fonte: disponível no Google Earth, acesso em 26 de agosto de 2019.
