REGULAÇÃO RELATÓRIO DE FISCALIZAÇÃO N. 073/2019 - FT

Fiscalização de Engenharia ao Sistema de
Tratamento de Esgoto do Residencial Centenário,
do Município de Sapiranga/RS.

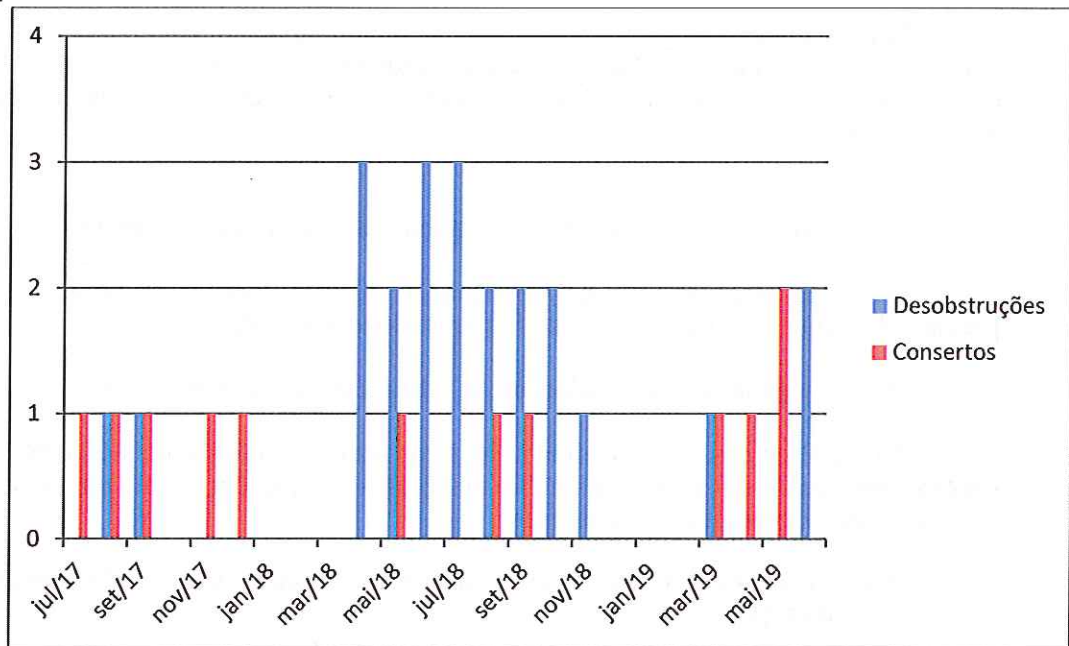
Fig.1: Ocorrências na rede coletora: desobstruções e consertos de rede, ramal e caixas de inspeção

Abaixo estão representadas graficamente as ocorrências nas redes coletoras, serviços de desobstrução e serviços de manutenção, realizados em Sapiranga nos últimos 24 meses.

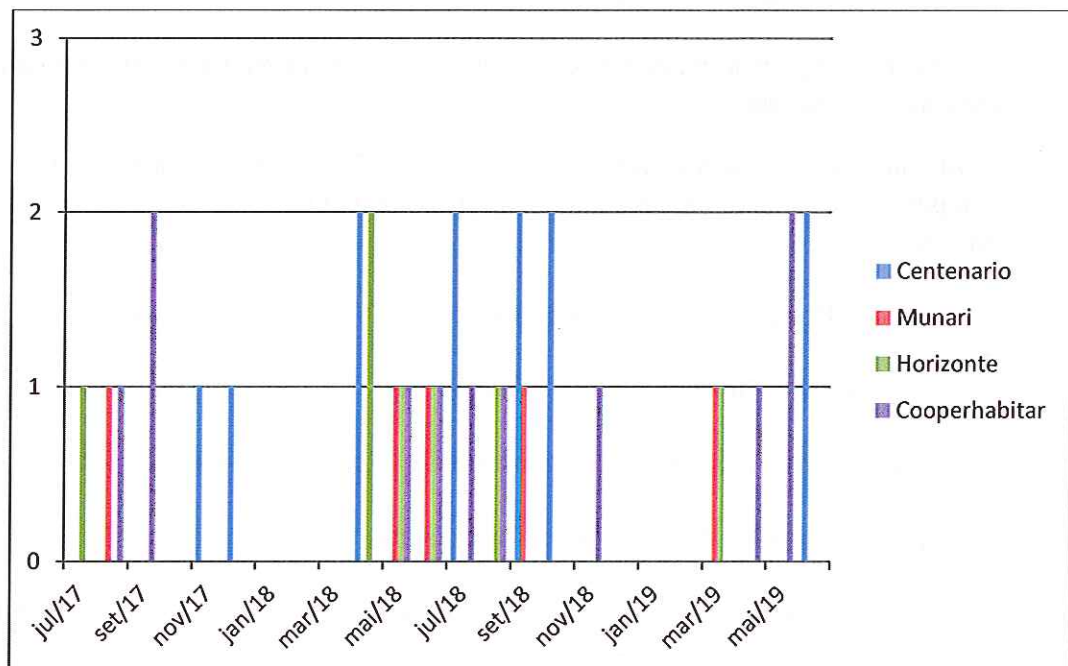
Fig.2: Ocorrências na rede coletora por sistema

No gráfico a seguir estão demonstradas as ocorrências por sistema, nos últimos 24 meses.
