## REGULAÇÃO RELATÓRIO DE FISCALIZAÇÃO N. 074/2019 - FT

Fiscalização de Engenharia ao Sistema de  
Tratamento de Esgoto do Loteamento Horizonte,  
do Município de Sapiranga/RS.

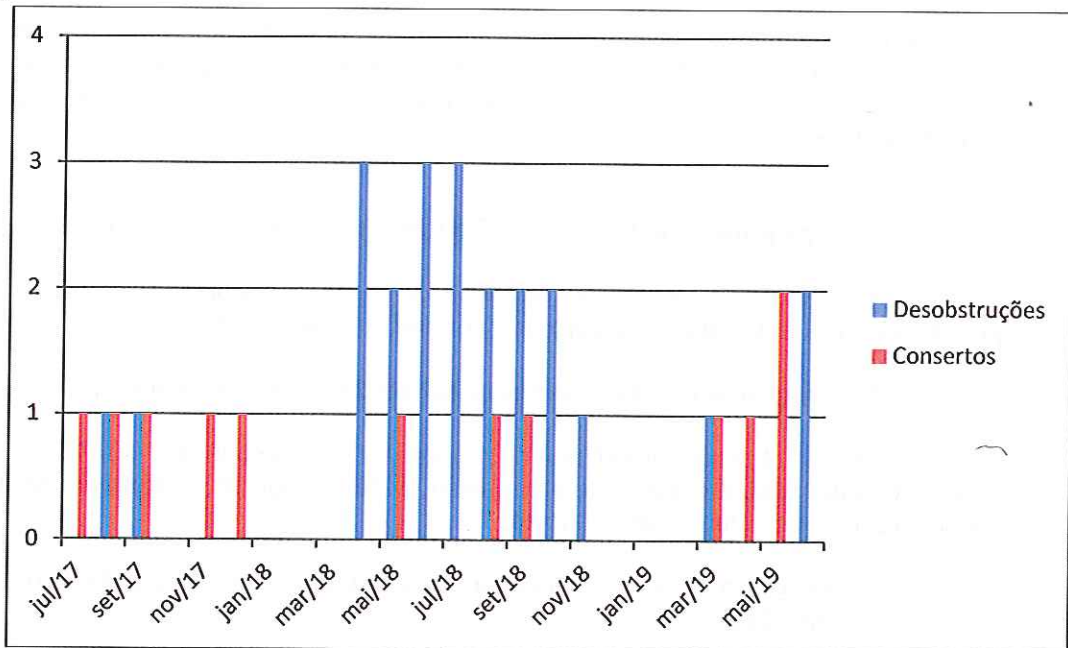
Fig.1: Ocorrências na rede coletora: desobstruções e consertos de rede, ramal e caixas de inspeção

Abaixo estão representadas graficamente as ocorrências nas redes coletoras, serviços de desobstrução e serviços de manutenção, realizados em Sapiranga nos últimos 24 meses.

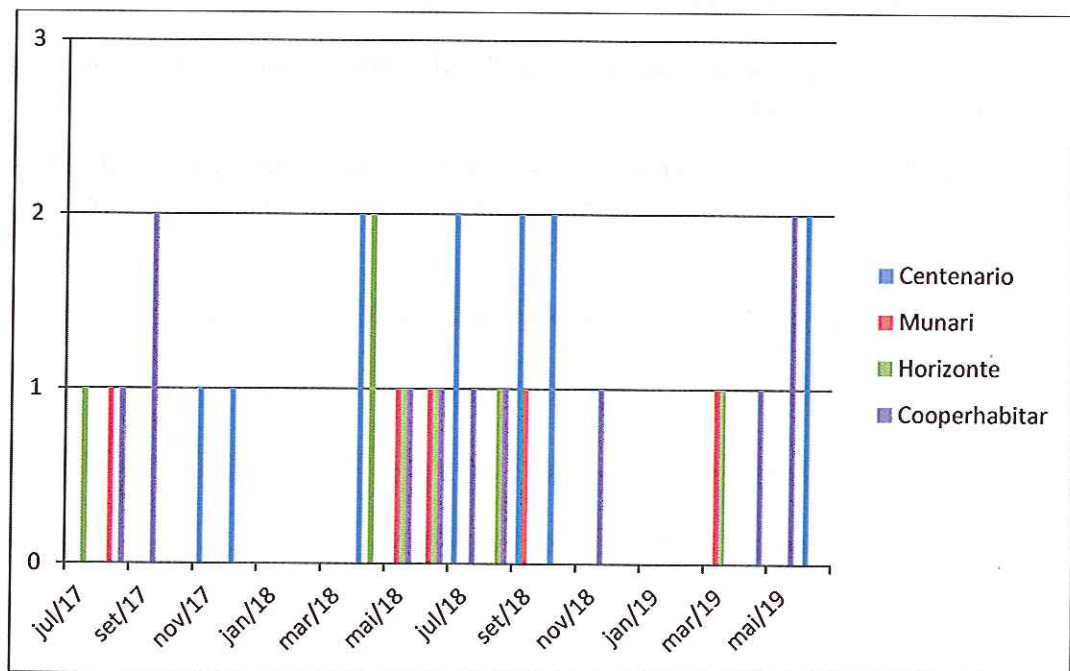
Fig.2: Ocorrências na rede coletora por sistema

No gráfico a seguir estão demonstradas as ocorrências por sistema, nos últimos 24 meses.
