## REGULAÇÃO RELATÓRIO DE FISCALIZAÇÃO N. 122/2019 - FT

Fiscalização de Engenharia ao Sistema de  
Tratamento de Esgoto do Loteamento Munari, do  
Município de Sapiranga/RS.

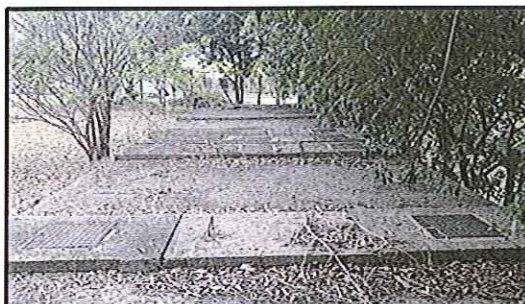
<b>Unidade operacional</b> ETE	<b>Constatação</b> <b>C-4:</b> Vegetação próxima da unidade de esgoto.
<b>NC-4:</b> Não é observada a distância mínima horizontal de 3 m de árvores.	
<b>Referência Legal</b> NBR 7229:1993
