## REGULAÇÃO RELATÓRIO DE FISCALIZAÇÃO N. 123/2019 - FT

Fiscalização de Engenharia ao Sistema de  
Tratamento de Esgoto do Loteamento  
Cooperhabitar, do Município de Sapiranga/RS.

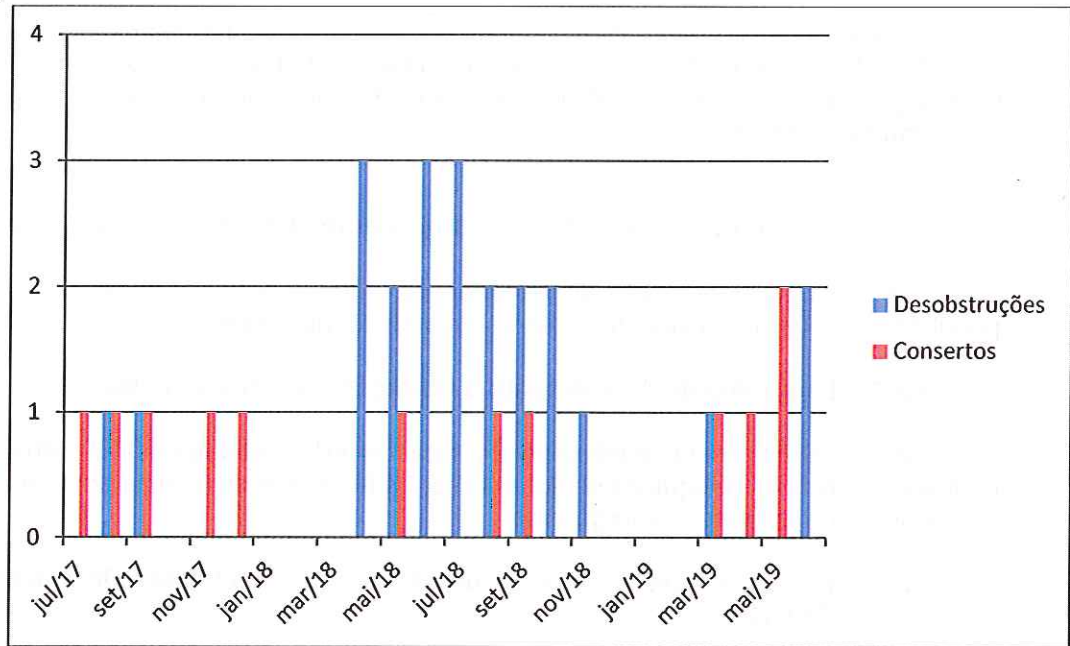
Fig.1: Ocorrências na rede coletora: desobstruções e consertos de rede, ramal e caixas de inspeção

Abaixo estão representadas graficamente as ocorrências nas redes coletoras, serviços de desobstrução e serviços de manutenção, realizados em Sapiranga nos últimos 24 meses.

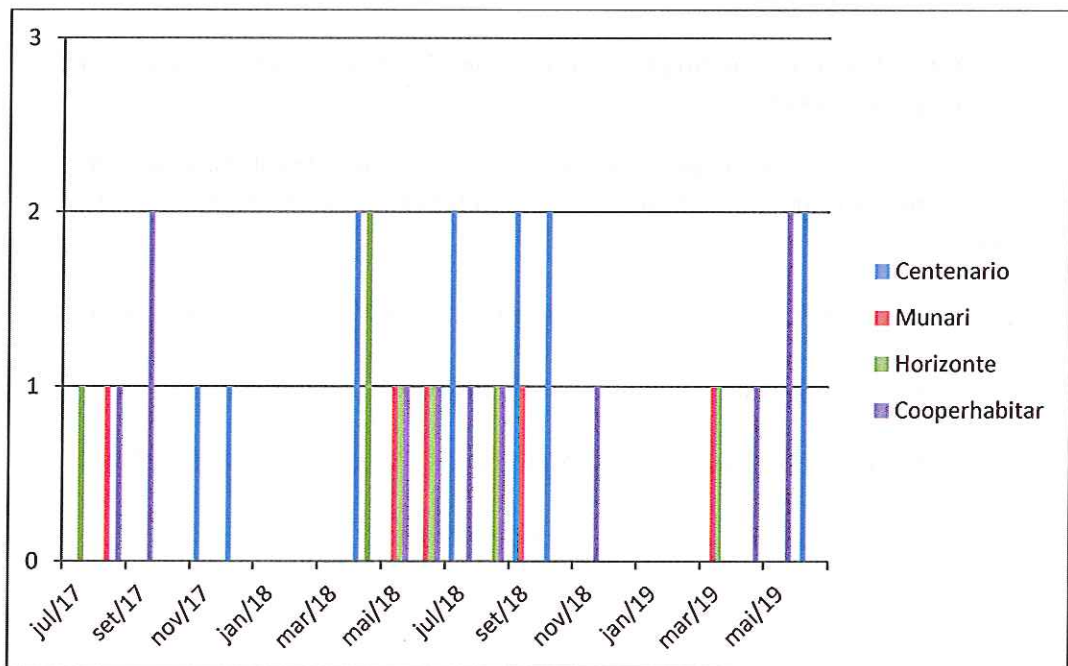
Fig.2: Ocorrências na rede coletora por sistema

No gráfico a seguir estão demonstradas as ocorrências por sistema, nos últimos 24 meses.
