## REGULAÇÃO RELATÓRIO DE FISCALIZAÇÃO N. 127/2019 - FT

Fiscalização de Engenharia à Estação de Tratamento de Água (ETA) de Nova Santa Rita/RS.

## REGULAÇÃO TERMO DE NÃO CONFORMIDADE (TNC)

## ANEXO II TERMO DE RECOMENDAÇÕES (TRC)

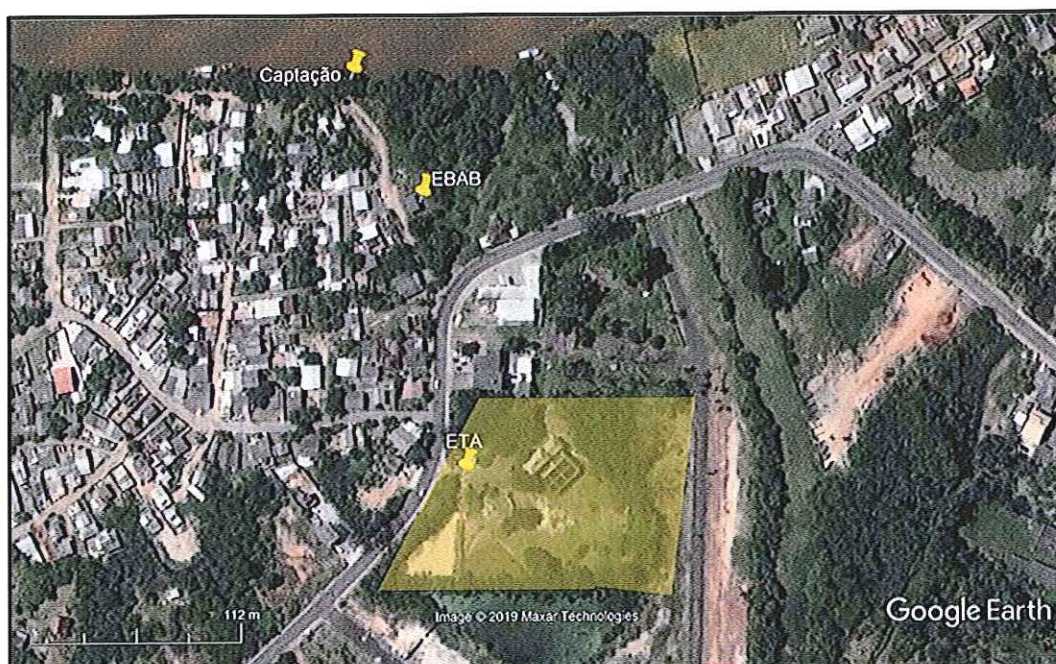
SIOUT nº 2017/005.593, coordenadas -29.8797; -51.2472 e vazão média diária de 4.320 m<sup>3</sup>/dia, ou seja, a vazão média diária da captação estaria cerca de 71% acima da capacidade de tratamento da ETA. Portanto, sugere-se à concessionária que os dados contidos no SIOUT sejam revisados.

Figura 1: ETA de Nova Santa Rita, coordenadas 29°52'46.27"S e 51°14'59.99"O. Fonte: Disponível no Google Earth, acesso em 31 de outubro de 2019.

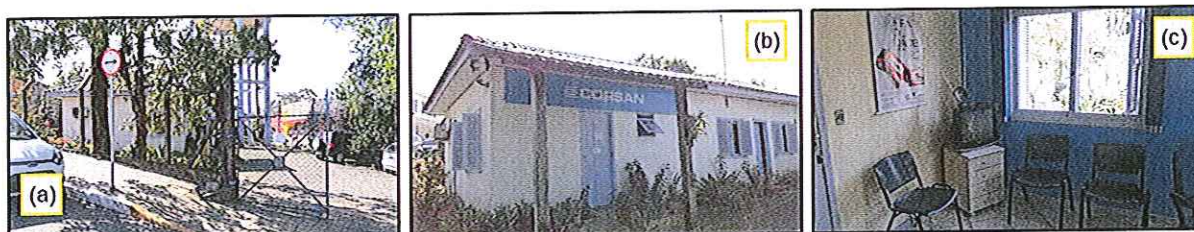
- as normas e padrões do prestador de serviços (RSAE);
- a tabela com as tarifas vigentes;
- a tabela com os serviços cobráveis e prazo para sua execução;
- cópia do Código de Defesa do Consumidor;
- não fornece número de protocolo para todos os atendimentos.

Figura 5: Registro fotográfico do setor Comercial, onde: (a) vista lateral da unidade e portão de acesso; (b) entrada do escritório, e; (c) sala de espera.

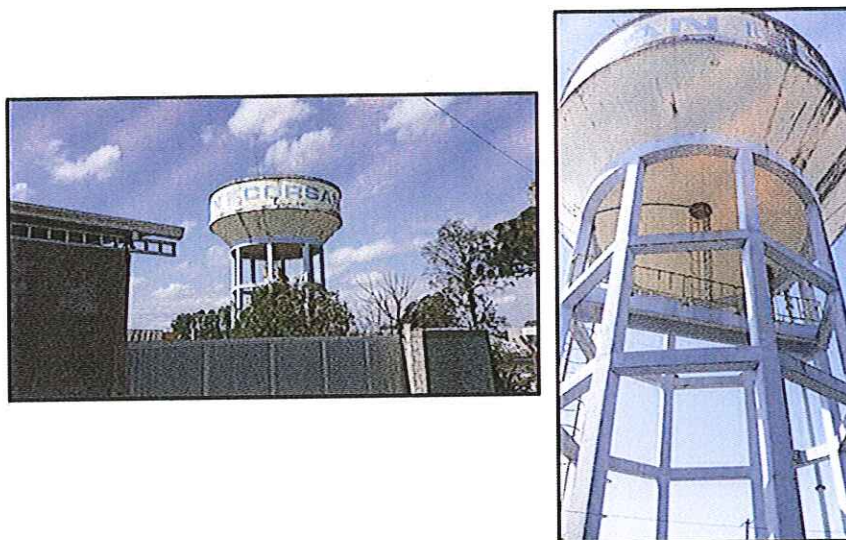
Junto à unidade comercial está alocado o reservatório de água tratada R-04, com capacidade nominal de 250 m<sup>3</sup>, de concreto, elevado, conforme Figura 6.

Figura 6: Reservatório R-04 localizado junto à unidade de atendimento aos usuários.

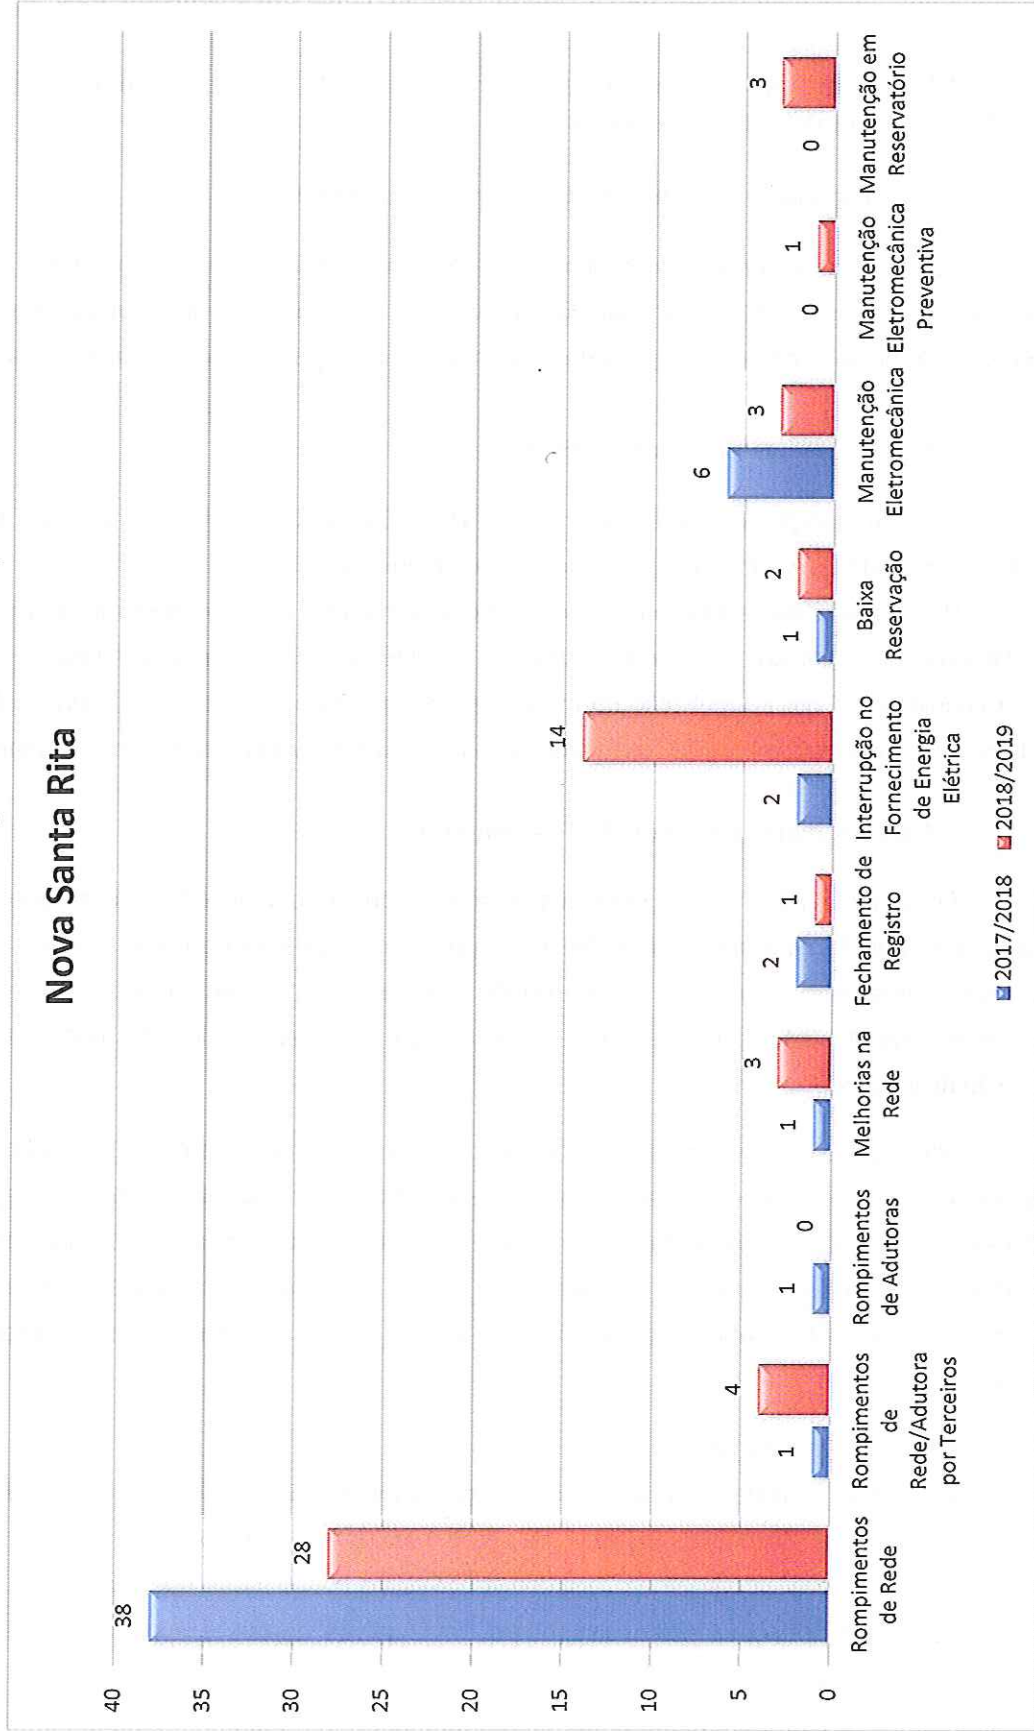
A Figura 1 apresenta os motivos das falhas operacionais que geraram falta d'água em Nova Santa Rita nos períodos entre agosto/2017 a julho/2018 e entre agosto/2018 a julho/2019.

Figura 1 – Ocorrências em Nova Santa Rita – período 2017/2018 e período 2018/2019
