REGULAÇÃO RELATÓRIO DE FISCALIZAÇÃO N. 149/2019 - FT

Fiscalização de Engenharia à Estação
de Tratamento de Esgoto Reserva da Serra,
situada em Canela/RS.

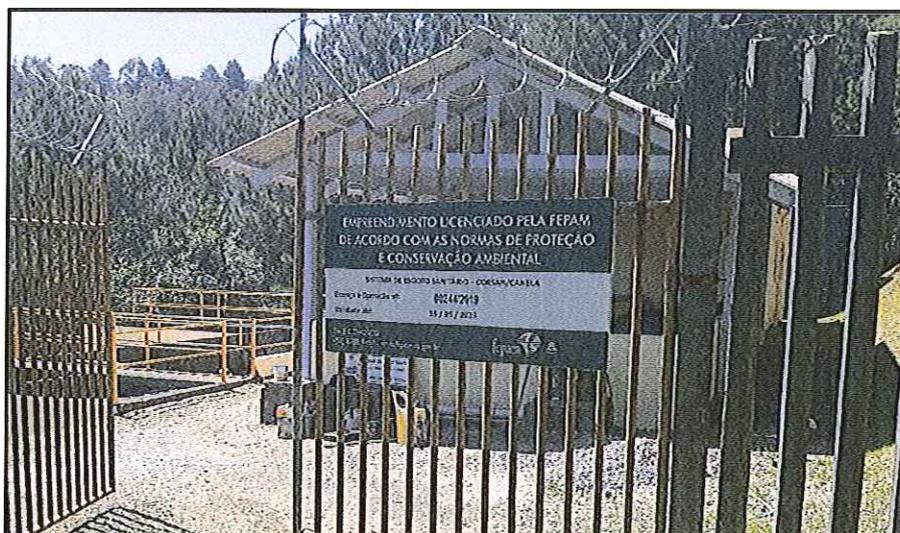
Figura 02: Placa de identificação da Licença de Operação emitida pela FEPAM.

A ETE opera sob a Licença de Operação nº 2.754 de 15 de maio de 2018, emitida pela FEPAM – Fundação Estadual de Proteção Ambiental, com validade em 15 de maio de 2023. Destaca-se que há placa de identificação de licença ambiental devidamente instalada na entrada da ETE (Figura 02).

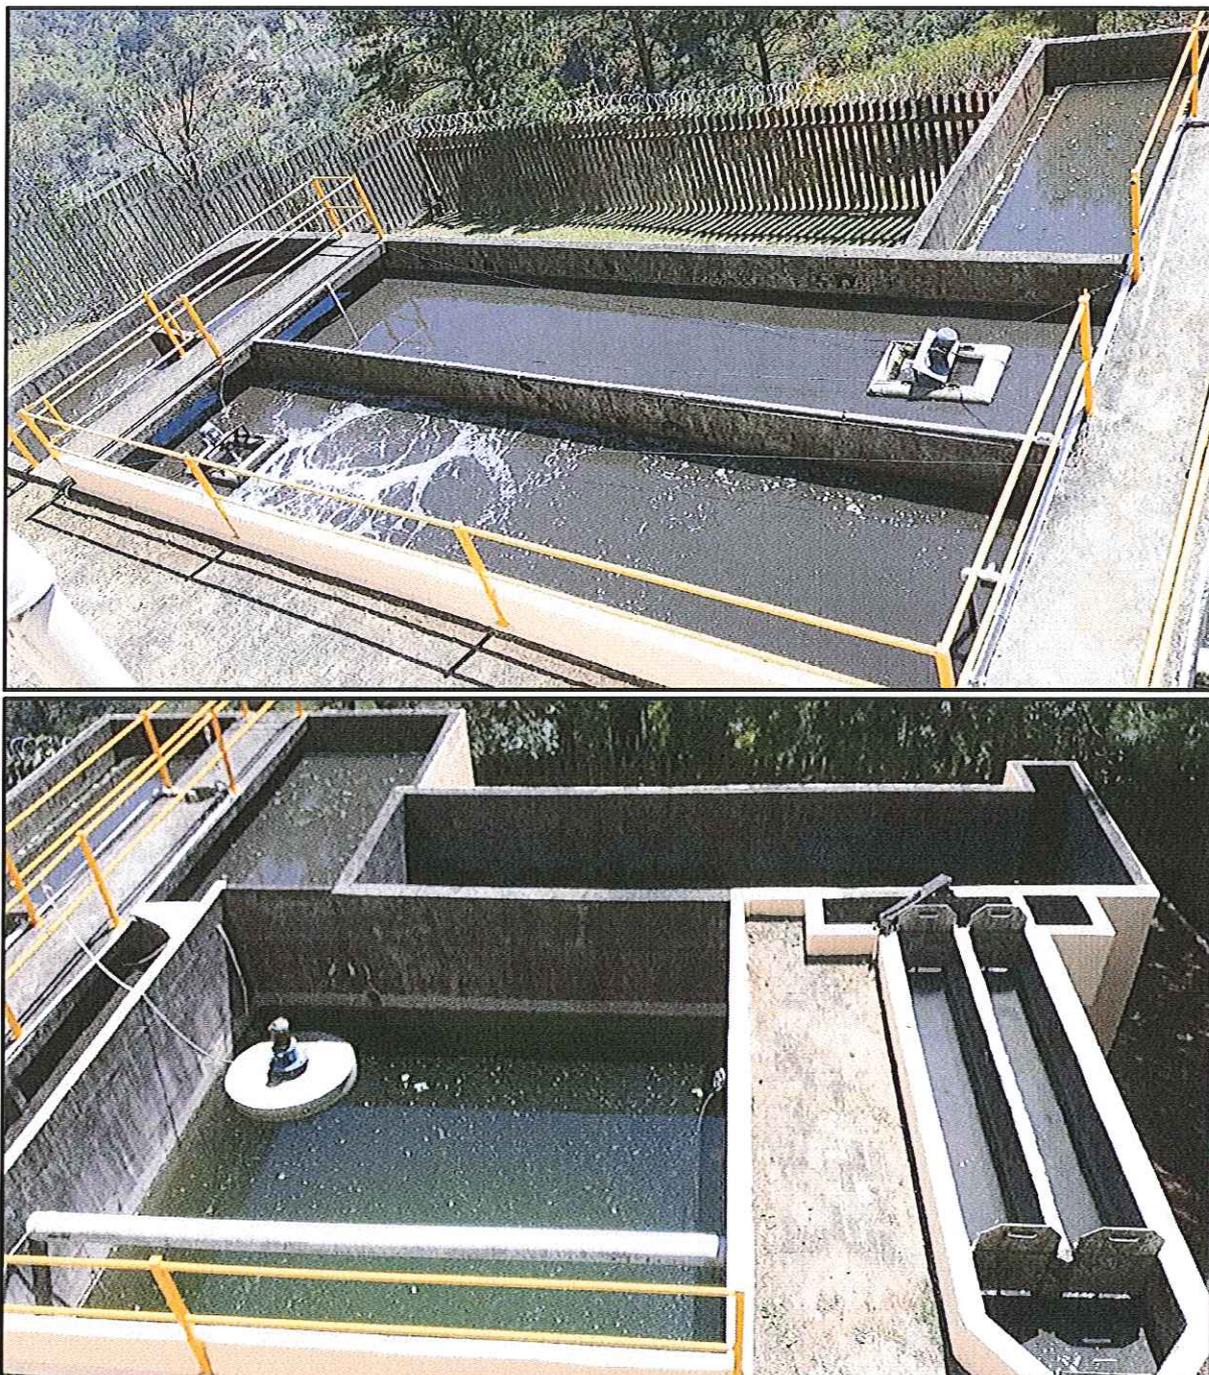
Figura 03: Etapas do tratamento por lodos ativados.

Quanto ao processo de tratamento, o esgoto bruto é conduzido ao tratamento preliminar, que consiste em gradeamento e desarenador, após é conduzido para o tanque de lodos ativados com tratamento aeróbio, posteriormente para o decantador secundário e na sequência para o tanque de equalização (Figura 03).

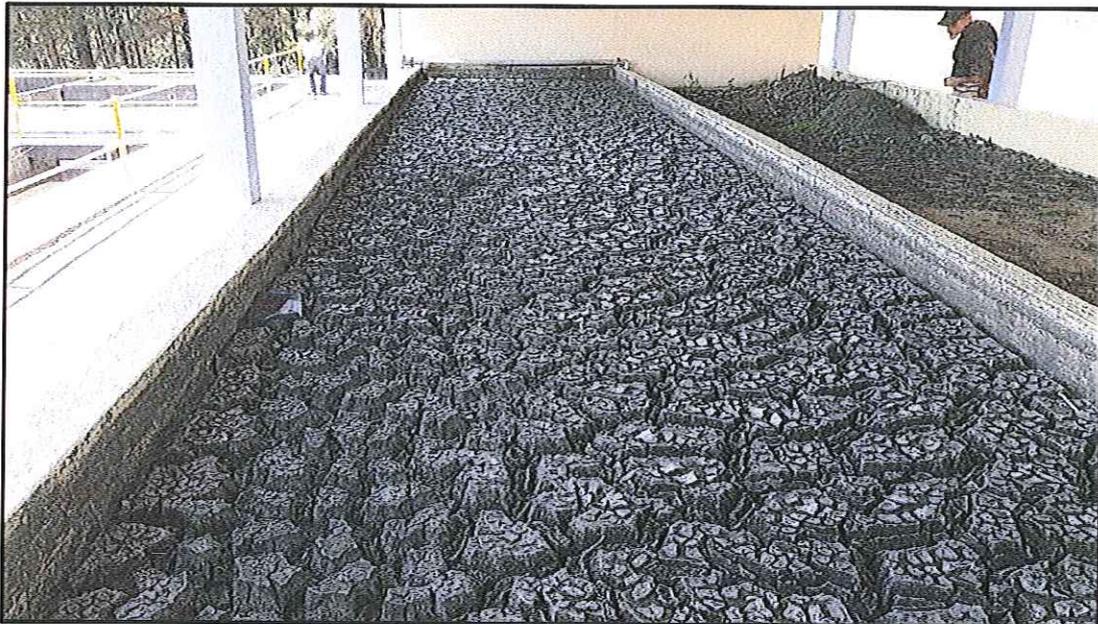
Figura 04: Leitos de secagem para tratamento do lodo gerado na ETE.

O lodo em excesso gerado no processo de digestão da matéria orgânica é recalcado para os leitos de secagem (Figura 04). Após desidratação e conseqüentemente elevação da concentração de sólidos suspensos na massa, o

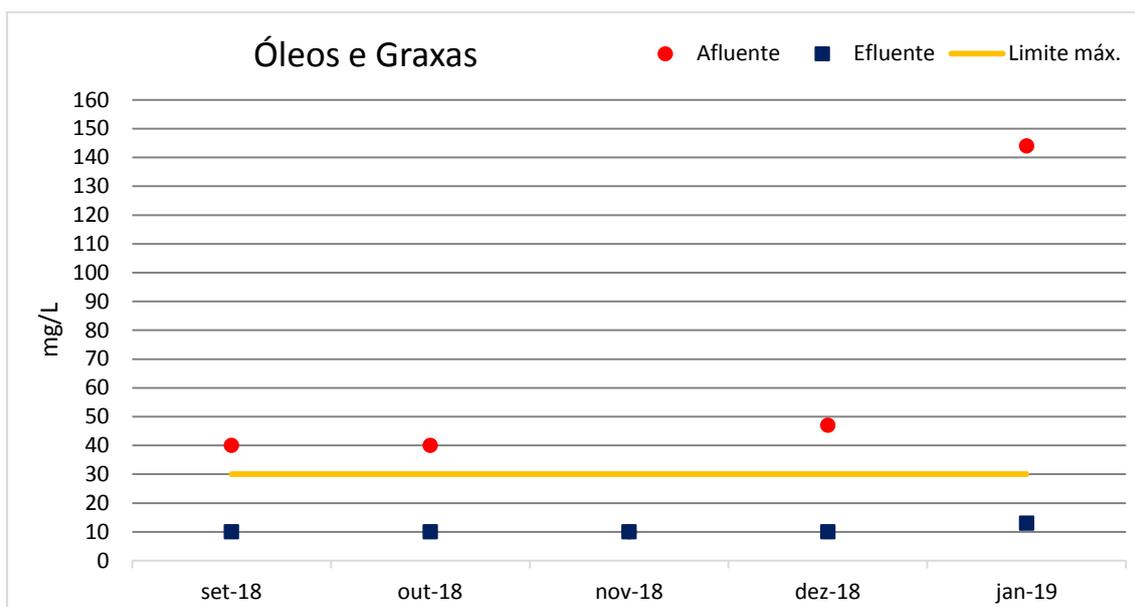
Figura 3. Gráfico mostrando óleos e graxas do afluente e efluente

- **Materiais flutuantes:** Não houve a indicação da presença de materiais flutuantes no período avaliado, conforme apresentado no RCE 012/2019 – SUTRA/DECE/MAN.
- **Óleos e graxas:** A Figura 3 ilustra os resultados de óleos e graxas para o afluente e efluente. Verifica-se que o padrão estabelecido pela LO foi atendido no período avaliado.

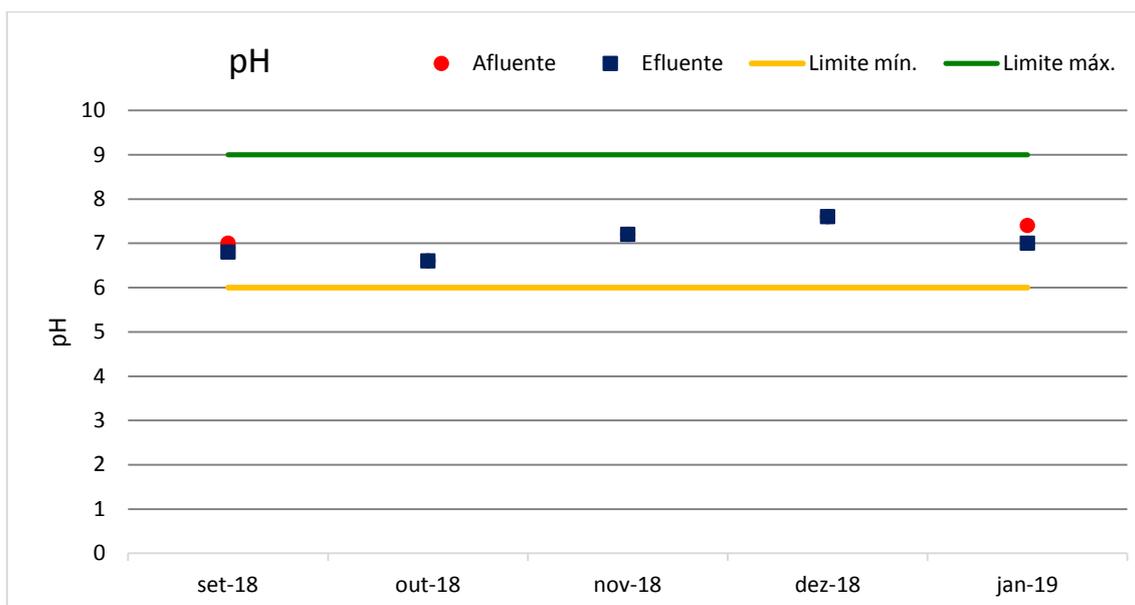
Figura 5. Gráfico mostrando pH do afluente e efluente.

- **pH:** A Figura 5 apresenta os valores de pH para o afluente e efluente. Verifica-se que o limite estabelecido pela LO no efluente foi atendido no período avaliado.

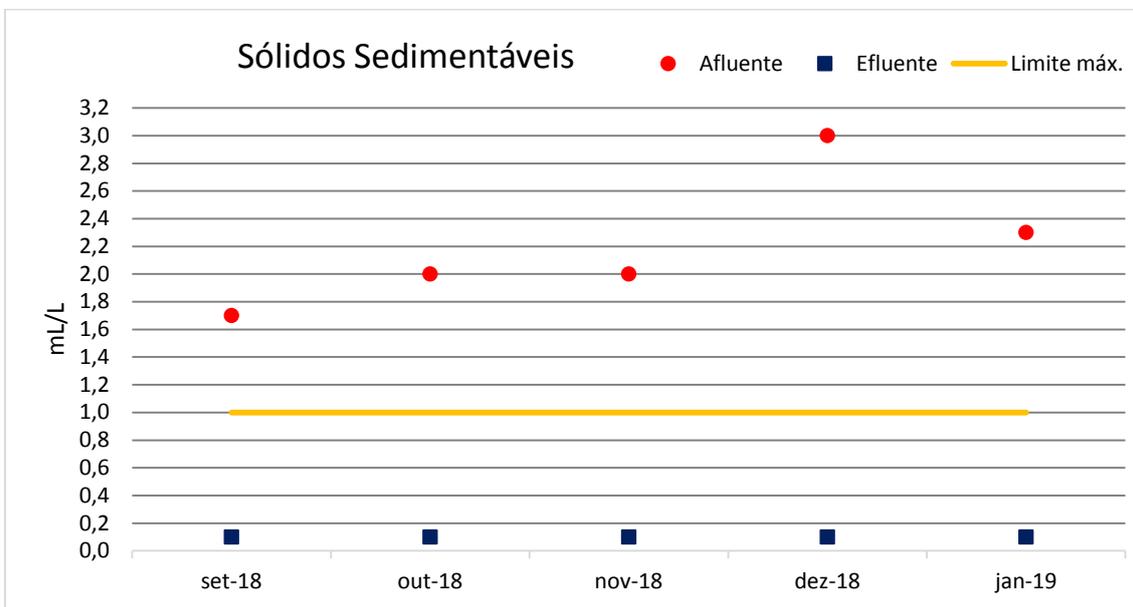
Figura 6. Gráfico mostrando sólidos sedimentáveis do afluente e efluente.

- **Sólidos Sedimentáveis:** Pela avaliação dos resultados apresentados no RCE 012/2019 – DECE/SUTRA/MAN, verifica-se que o padrão de emissão estabelecido pela LO foi atendido. O gráfico apresenta o bom desempenho do sistema de tratamento.

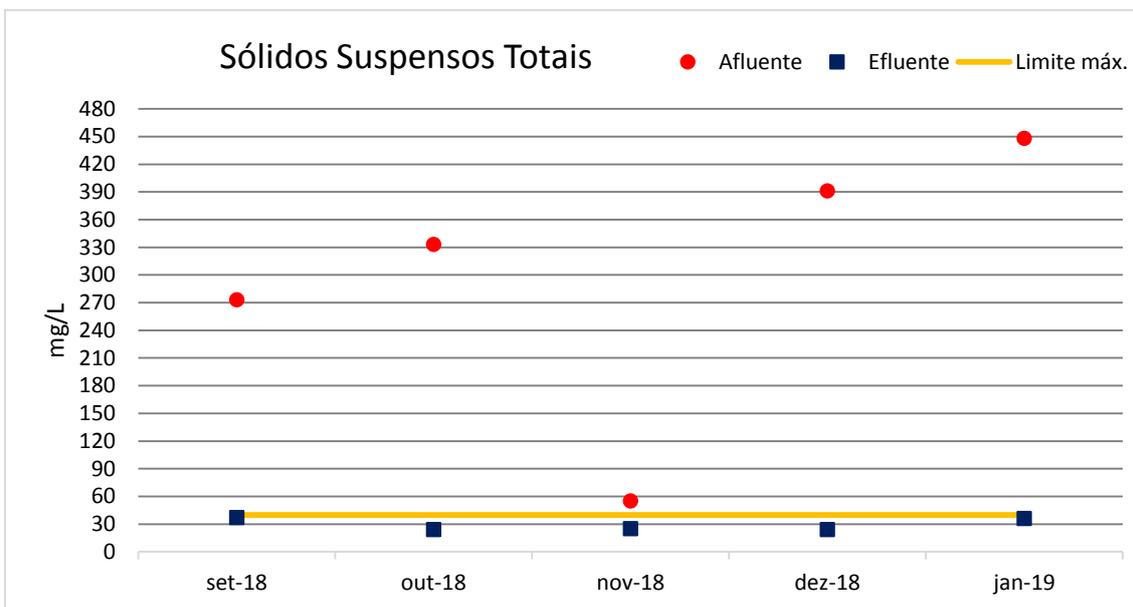
Figura 7. Gráfico mostrando sólidos suspensos totais do afluente e efluente

- **Sólidos Suspensos Totais:** Pela avaliação do RCE 012/2019 – DECE/SUTRA/MAN observa-se que o padrão de emissão foi totalmente atendido no período avaliado, inclusive com valores abaixo do limite de quantificação do método nos meses de outubro e dezembro.

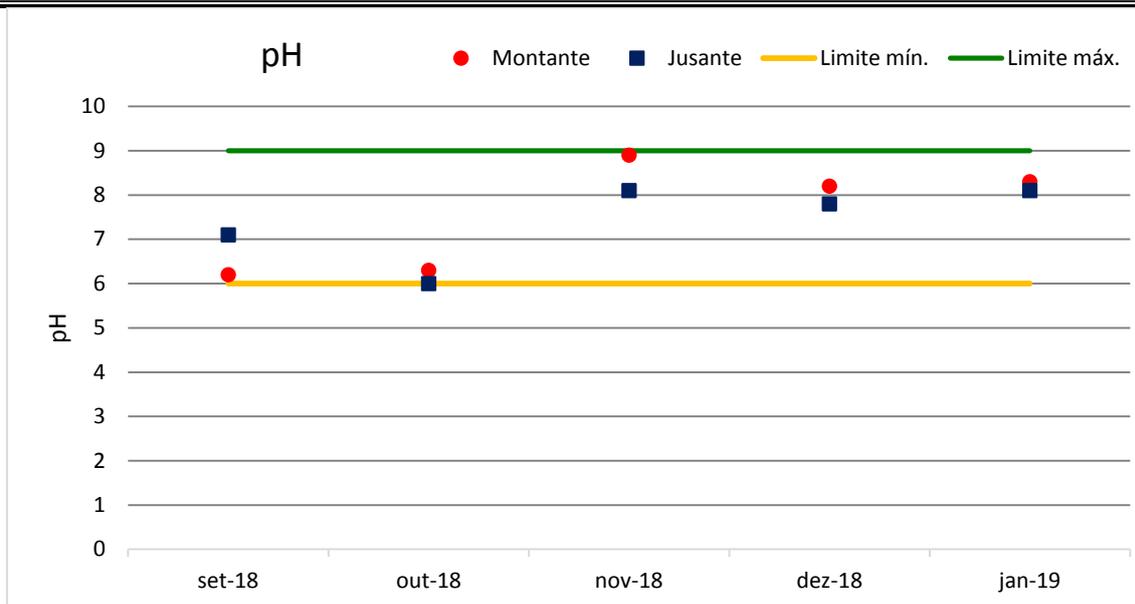
Figura 9. Gráfico mostrando o pH a montante e a jusante do corpo receptor.

- **pH:** Conforme pode ser visualizado na Figura 9, os resultados mantiveram-se dentro dos limites estabelecidos pela Resolução CONAMA 357/2005.

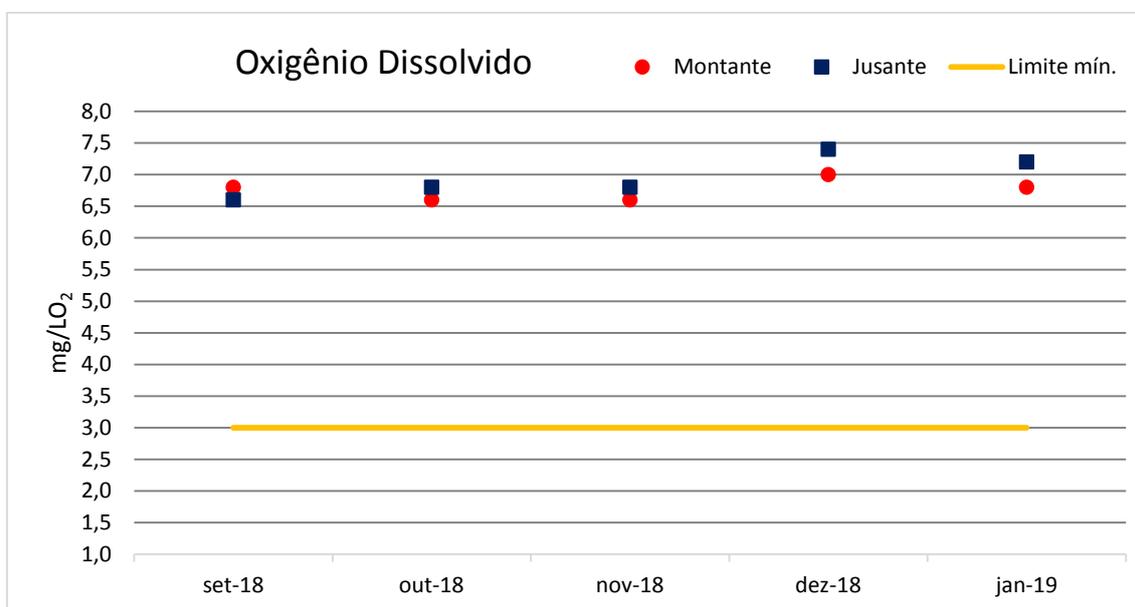
Figura 10. Gráfico mostrando o oxigênio dissolvido a montante e a jusante do corpo receptor.

- **Oxigênio dissolvido:** conforme pode ser visualizado na Figura 10, o efluente lançado não alterou o nível de oxigênio existente no arroio. Todos os resultados, tanto a montante quanto a jusante, atenderam ao padrão estabelecido pela Resolução CONAMA 357/2005.

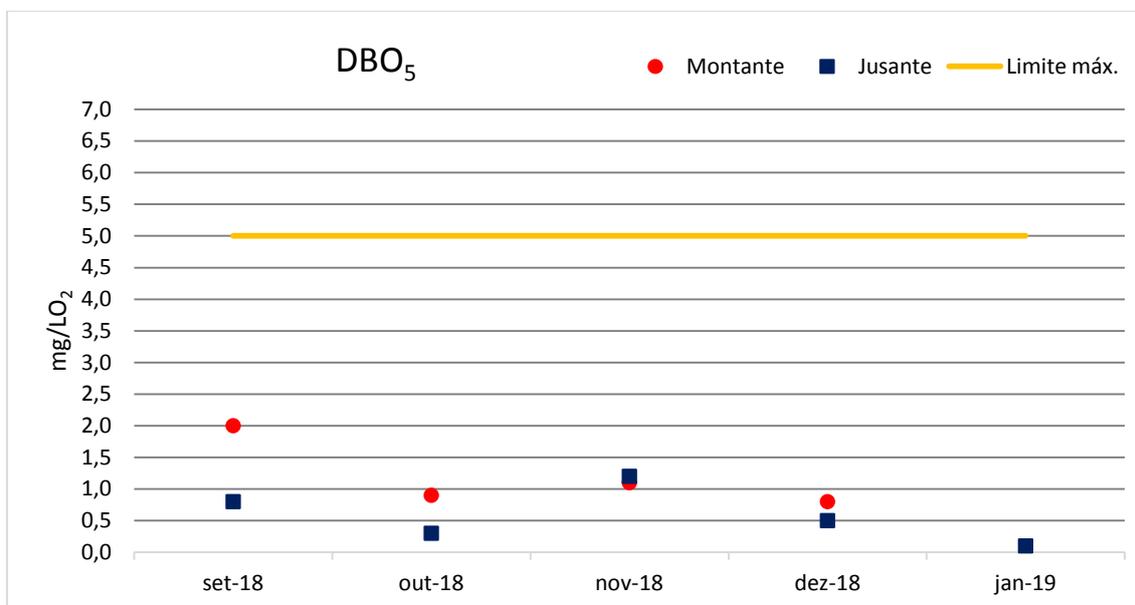
Figura 11. Gráfico mostrando a DBO a montante e a jusante do corpo receptor.

- **DBO₅**: Como mostra o gráfico da Figura 11, não ocorreram interferências no arroio após o lançamento do efluente. Observa-se o atendimento total deste parâmetro.
