## REGULAÇÃO RELATÓRIO DE FISCALIZAÇÃO N. 155/2019 - FT

Fiscalização de Engenharia ao Sistema de  
Tratamento de Esgoto Santa Terezinha, do  
Município de Canela/RS.

### TERMO DE NÃO CONFORMIDADE (TNC) ETE Santa Terezinha Canela

**DECE/SUTRA Nº 047/2019**

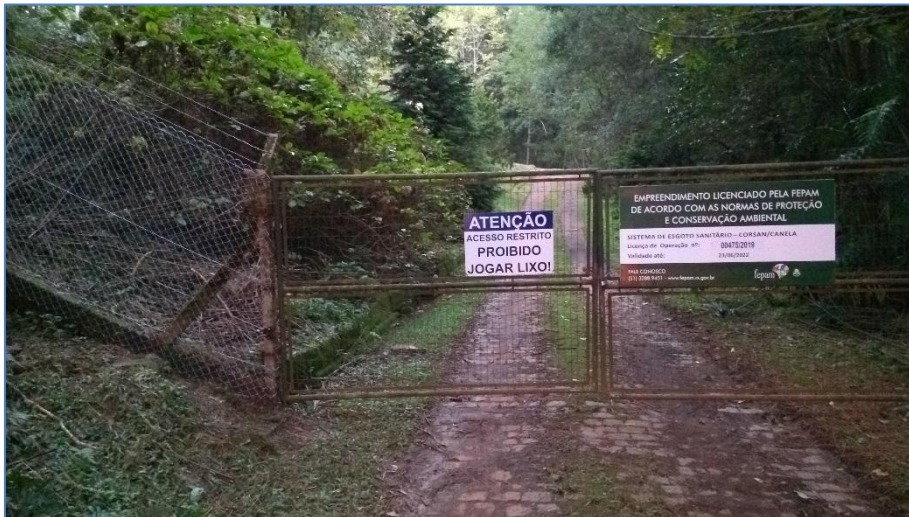
**Foto 1.** Entrada da ETE.

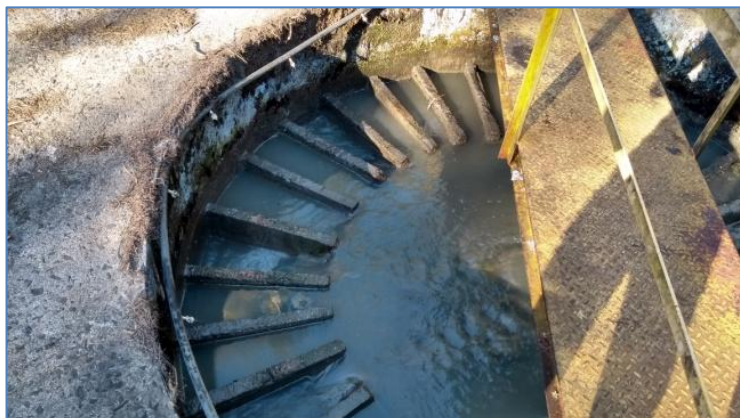
**Foto 2.** Distribuidor do RALF.

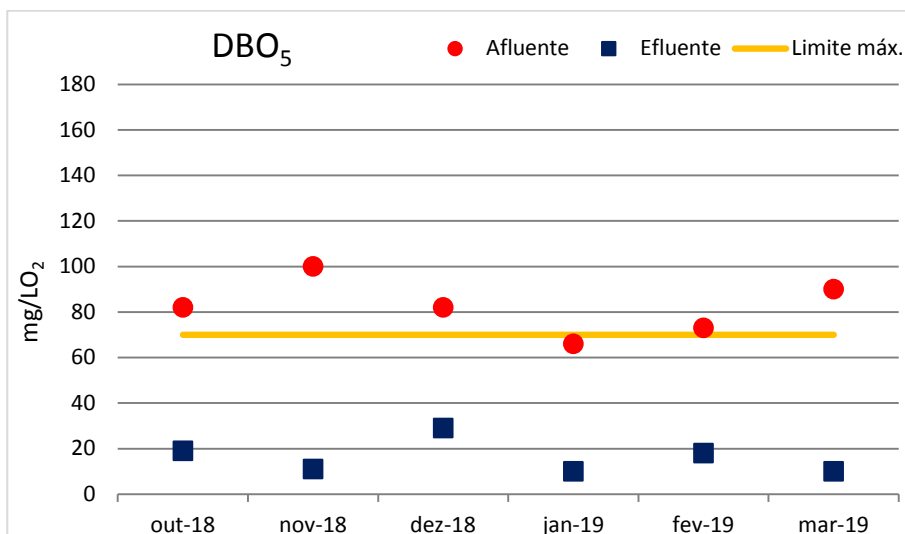
- **DBO<sub>5</sub>:** A Figura 1 apresenta os resultados para o afluente e efluente. Observa-se o atendimento total ao parâmetro no período avaliado.

**Figura 1.** Gráfico mostrando a DBO do afluente e do efluente.

Eficiência de Remoção					
Out/18	Nov/18	Dez/18	Jan/19	Fev/19	Mar/19
77%	89%	65%	85%	75%	89%

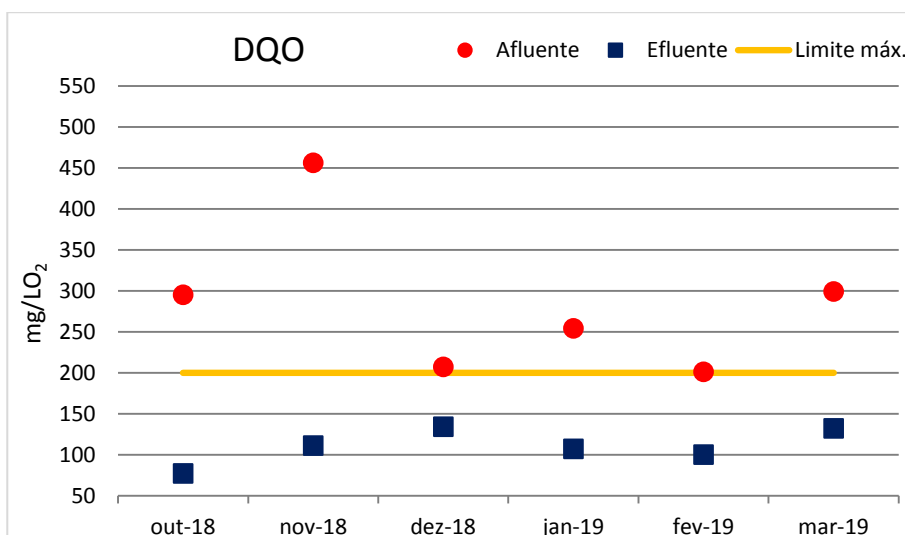
- **DQO:** A Figura 2 apresenta os resultados para o afluente e efluente. Houve o atendimento em todo o período avaliado.

**Figura 2.** Gráfico mostrando a DQO do afluente e do efluente.

Eficiência de Remoção					
Out/18	Nov/18	Dez/18	Jan/19	Fev/19	Mar/19
74%	76%	35%	58%	50%	56%

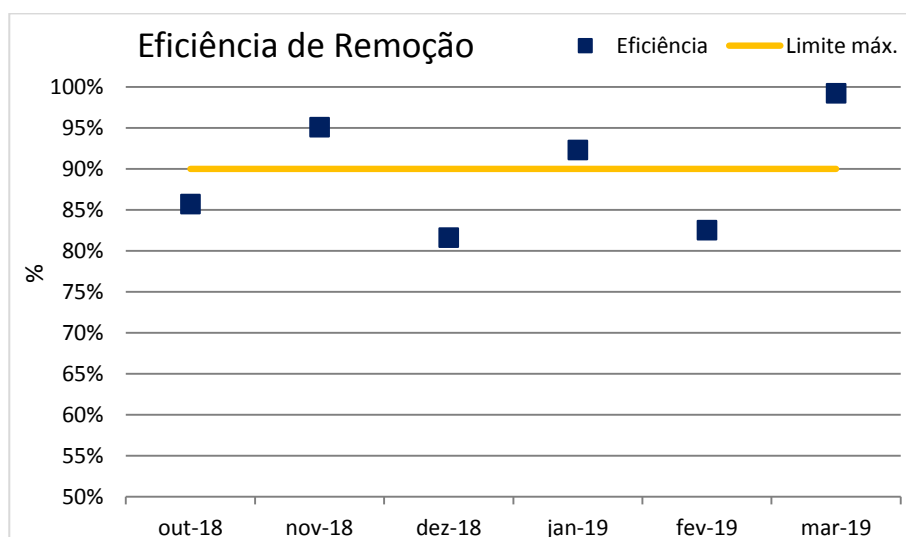
- ***Escherichia coli***: A Figura 3 apresenta a eficiência de remoção deste parâmetro. Observa-se o atendimento parcial, mas com bom rendimento. Devido às limitações do sistema, no final de outubro/2018, foi instalado o sistema de dosagem de peróxido de hidrogênio na calha de saída do reator (foto 3). No final de março, devido a falta de disponibilidade do produto, migramos para a aplicação de hipoclorito de sódio. No momento o sistema está em fase de adaptação a este novo desinfetante.

**Figura 3.** Gráfico mostrando *Escherichia coli* do afluente e do efluente.

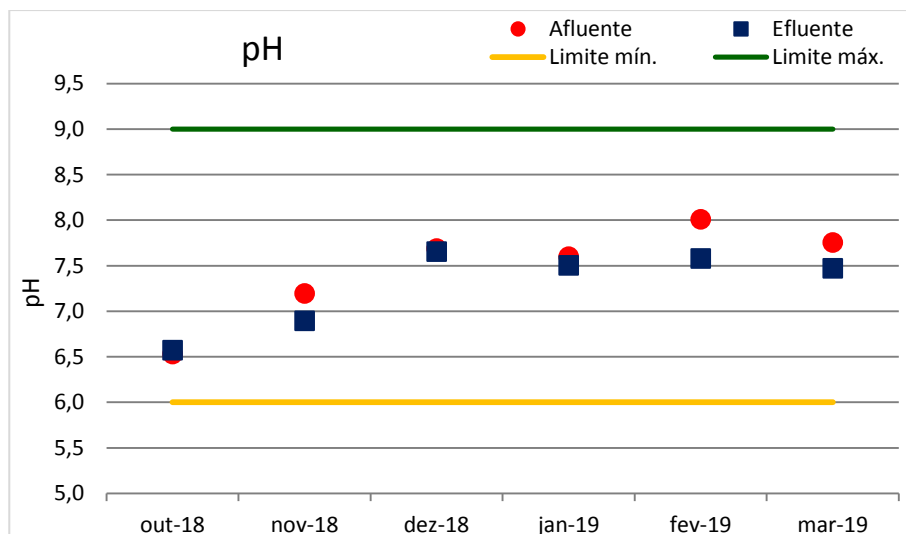
- **pH**: A Figura 4 apresenta os resultados para o afluente e efluente. Verifica-se que se mantiveram dentro da faixa estabelecida pela LO (entre 6,0 e 9,0).

**Figura 4.** Gráfico mostrando pH do afluente e efluente.

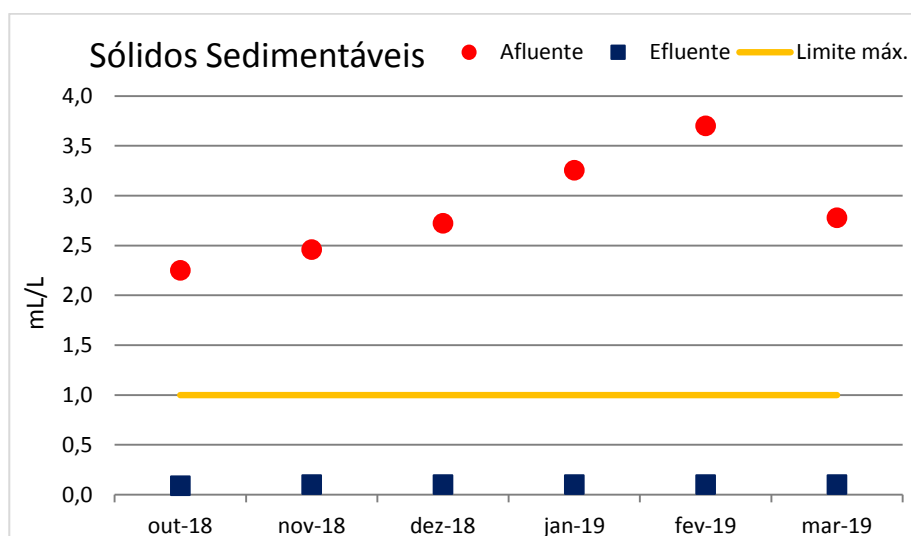
- **Sólidos Sedimentáveis:** Na Figura 5 pode-se observar os resultados para afluente e efluente. O parâmetro foi plenamente atendido no período avaliado.

**Figura 5.** Gráfico mostrando sólidos sedimentáveis do afluente e efluente.

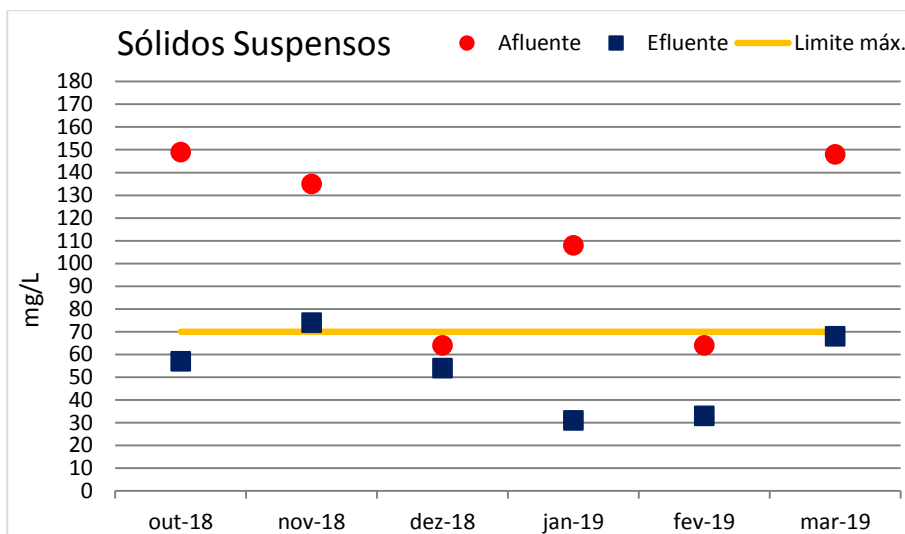
- **Sólidos Suspensos Totais:** Observa-se pela avaliação da Figura 6 que o padrão de emissão foi atendido na maioria do período avaliado; com um leve desenquadramento (5%) no mês de novembro/2018.

**Figura 6.** Gráfico mostrando sólidos suspensos totais do afluente e efluente.

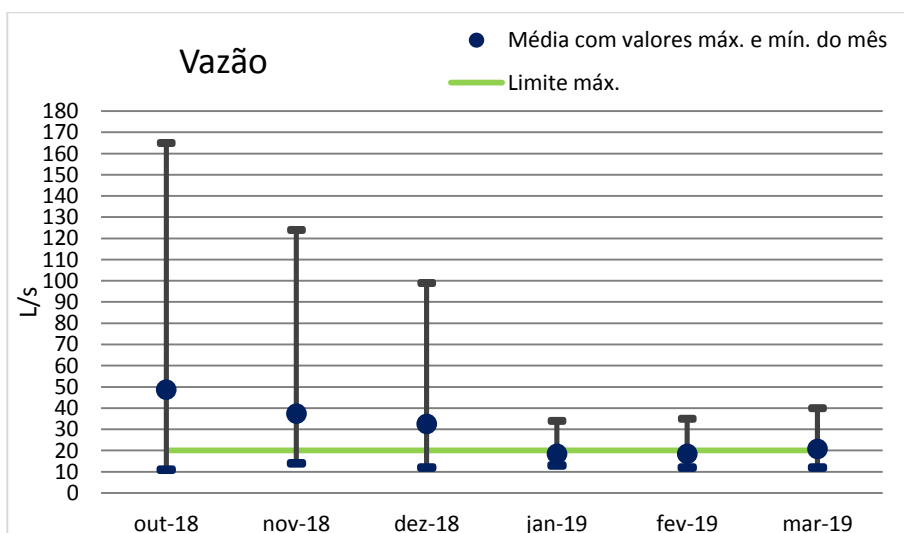
- Vazão:** A Figura 7 apresenta as médias das vazões diárias de cada mês, com suas amplitudes mínimas e máximas. Nota-se a nítida melhora ao atendimento do limite máximo no decorrer dos meses. Foi verificada uma obstrução ao fluxo livre do afluente até o reator, que causou o represamento na calha Parshall, elevando seu nível normal, e provocando erro na leitura do macromedidor. Após manutenções no sistema de distribuição (no final de 2018), a medição da vazão foi normalizada.

**Figura 7.** Gráfico mostrando a vazão do afluente.

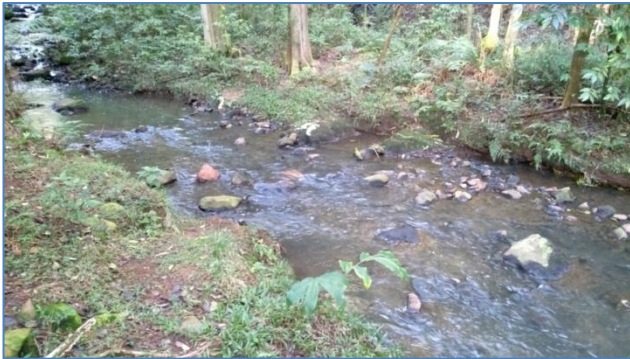
**Foto 4.** Ponto montante.  
-29.351745 -50.818802

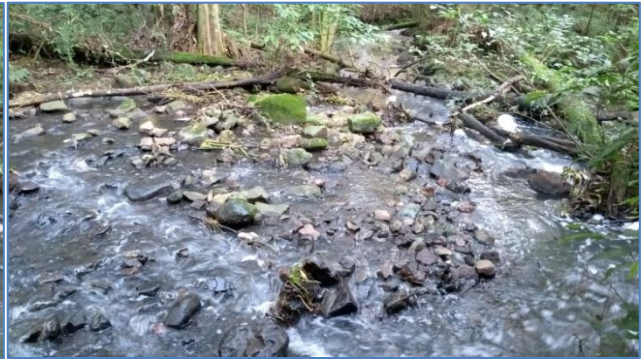
**Foto 5.** Ponto jusante.  
-29.350871 -50.819375

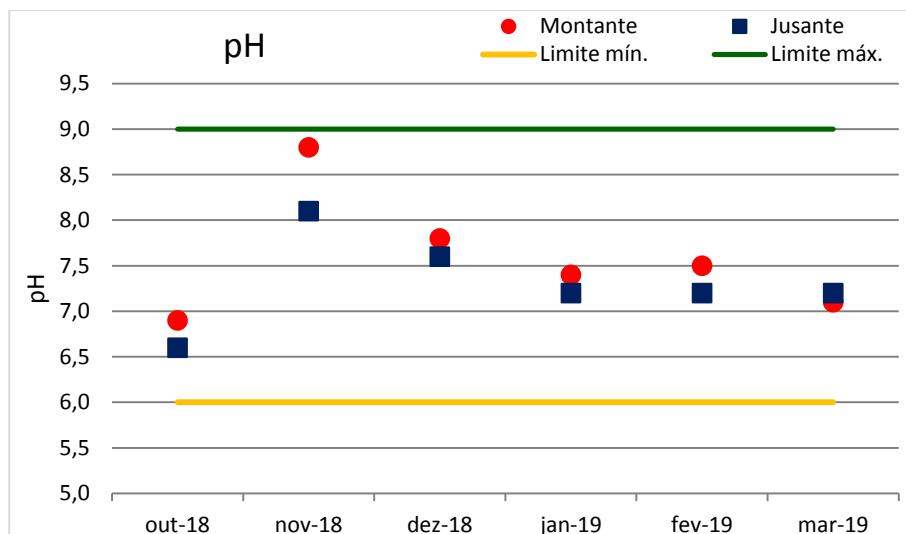
- **pH:** Conforme pode ser visualizado na Figura 8, os resultados mantiveram-se dentro dos limites estabelecidos pela Resolução CONAMA 357/2005.

Figura 8. Gráfico mostrando o pH a montante e a jusante do corpo receptor.

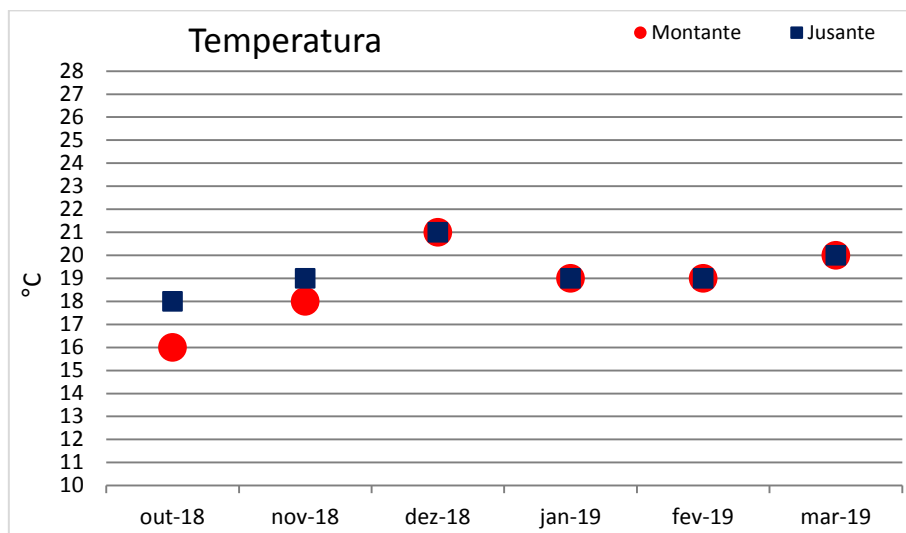
- **Temperatura:** Como mostra o gráfico da Figura 9, o lançamento do efluente não alterou a temperatura habitual do arroio. Não há padrão estabelecido na Resolução CONAMA 357/2005.

Figura 9. Gráfico mostrando temperatura a montante e a jusante do corpo receptor.

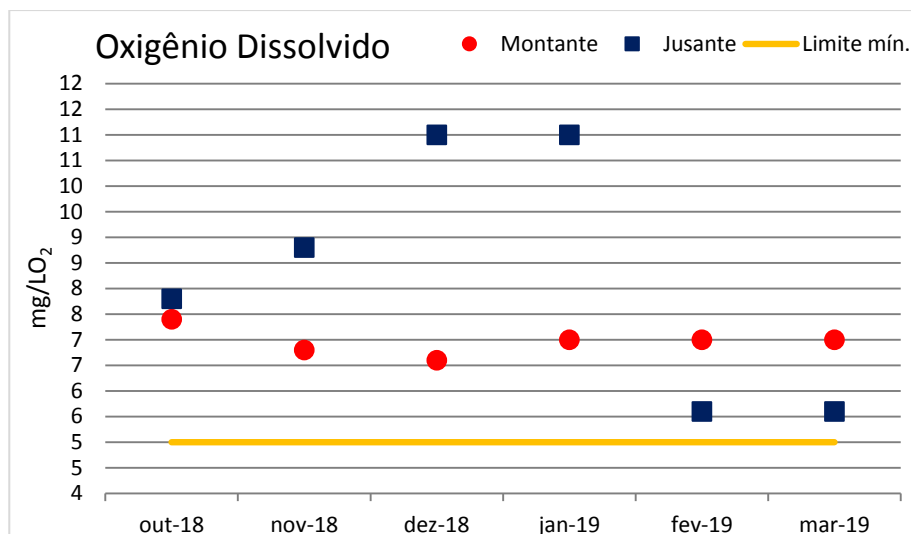
- **Oxigênio Dissolvido:** Como mostra o gráfico da Figura 10, todos os resultados do período atenderam ao limite mínimo requerido na Resolução CONAMA 357/2005.

Figura 10. Gráfico mostrando o oxigênio a montante e a jusante do corpo receptor.

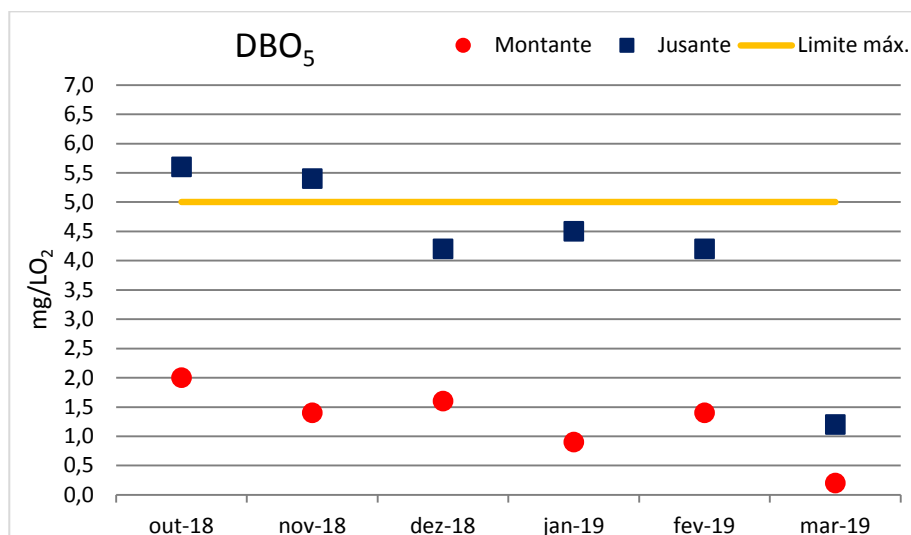
- **DBO<sub>5</sub>**: Como mostra o gráfico da Figura 11, o parâmetro foi atendido na maioria do período. Houve um incremento nos meses de outubro e novembro, mas após o descarte de lodo do reator realizado em 09/11/18 e 13/12/18, o atendimento ao parâmetro foi reestabelecido.

Figura 11. Gráfico mostrando a DBO a montante e a jusante do corpo receptor.

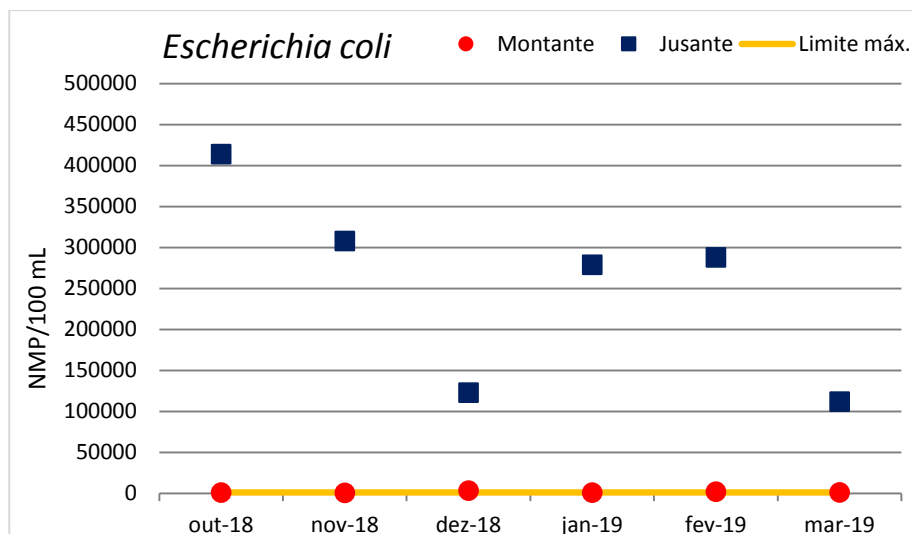
- **Escherichia coli**: Como mostra o gráfico da Figura 12, o parâmetro não foi atendido. Estamos realizando algumas manobras e ajustes para adequar este parâmetro no efluente, e conseqüentemente no ponto jusante do Arroio Santa Terezinha.

**Figura 12.** Gráfico mostrando *Escherichia coli* a montante e a jusante do corpo receptor.

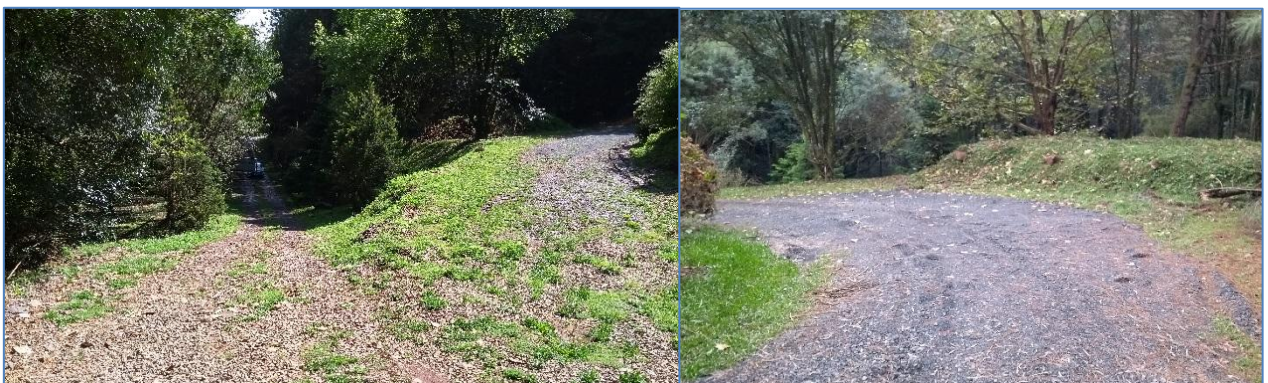
O cortinamento vegetal se mantém em boas condições, áreas de preservação permanente, bem como as vias de acesso (foto 13).

**Foto 13.** Vias de acesso ao laboratório.

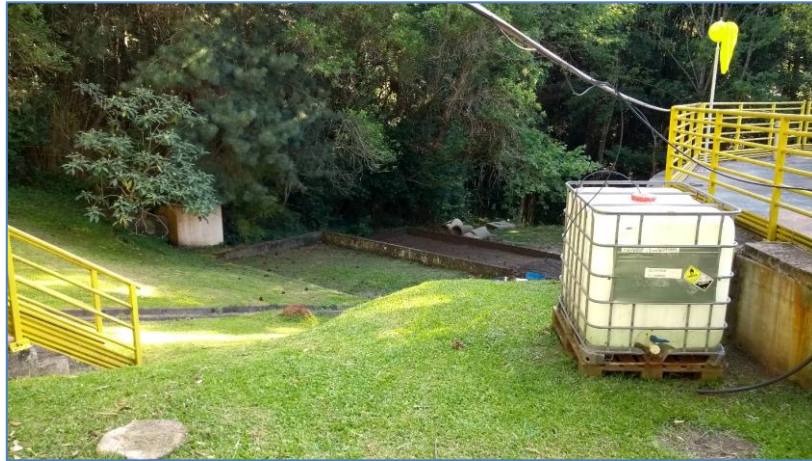
O corte de grama é realizado mensalmente por empresa terceirizada (foto 14).

**Foto 14.** Vista interna do pátio.

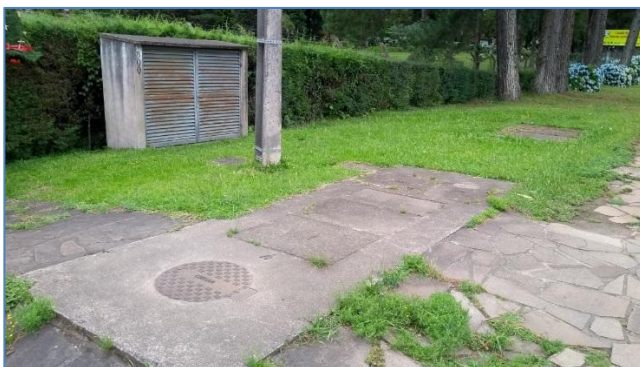
As fotos 15 a 17 referem-se às estações elevatórias de esgoto; que são de responsabilidade da Coordenadoria Especial de Operação (CEOPE/HO). Todas estão em operação normal.

**Foto 15.** EBE Santa Terezinha

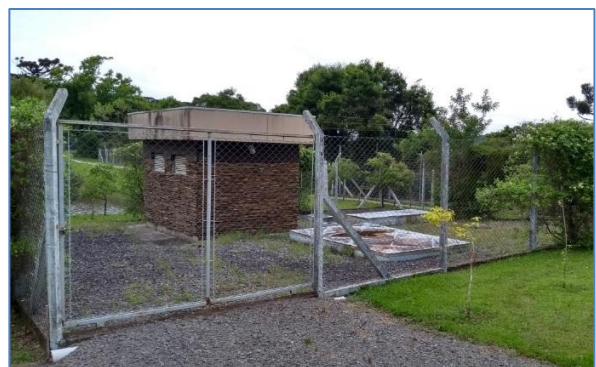
**Foto 16.** EBE Alto dos Pinheiros

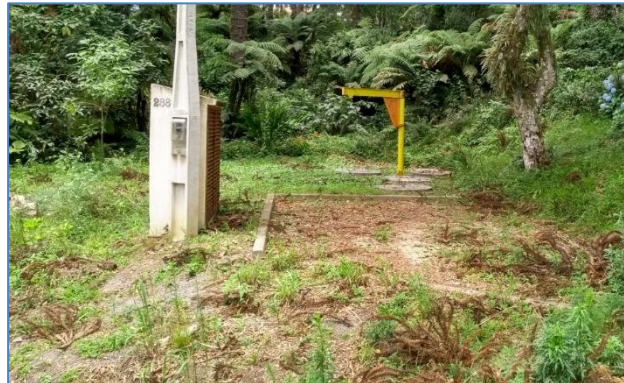
**Foto 17. EBE Vila Suzana**
