REGULAÇÃO RELATÓRIO DE FISCALIZAÇÃO N. 156/2019 - FT

Fiscalização de Engenharia à Estação
de Tratamento de Esgoto São Luiz, situada
em Canela/RS.

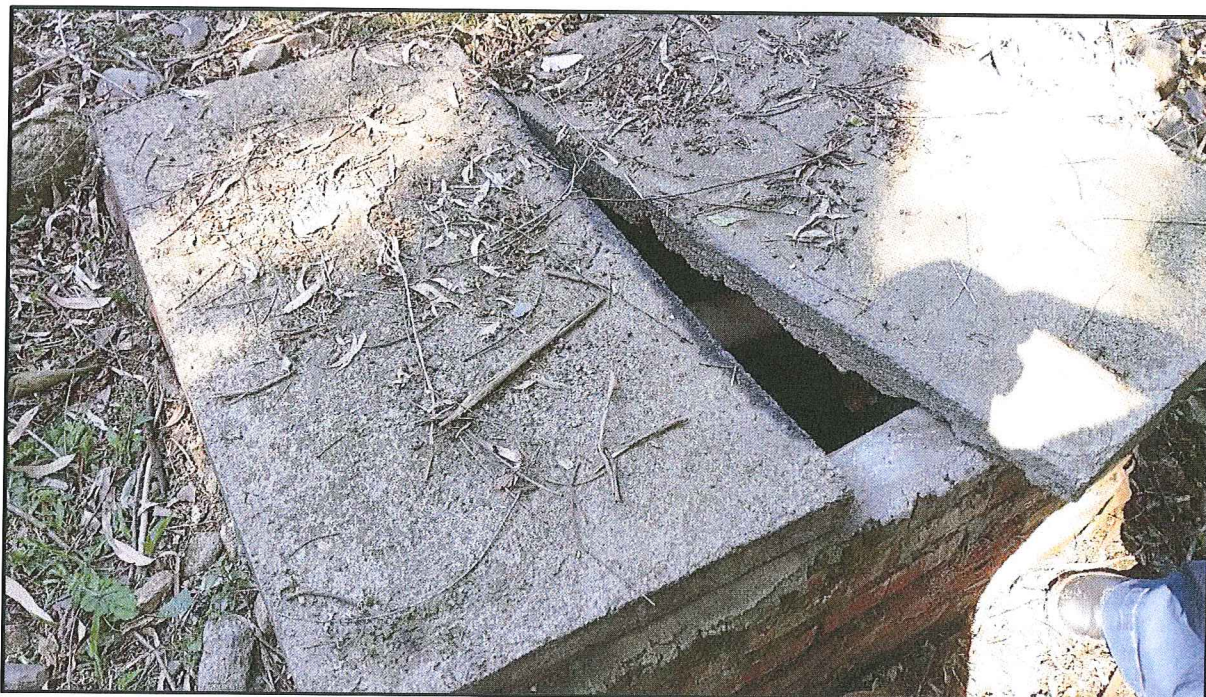
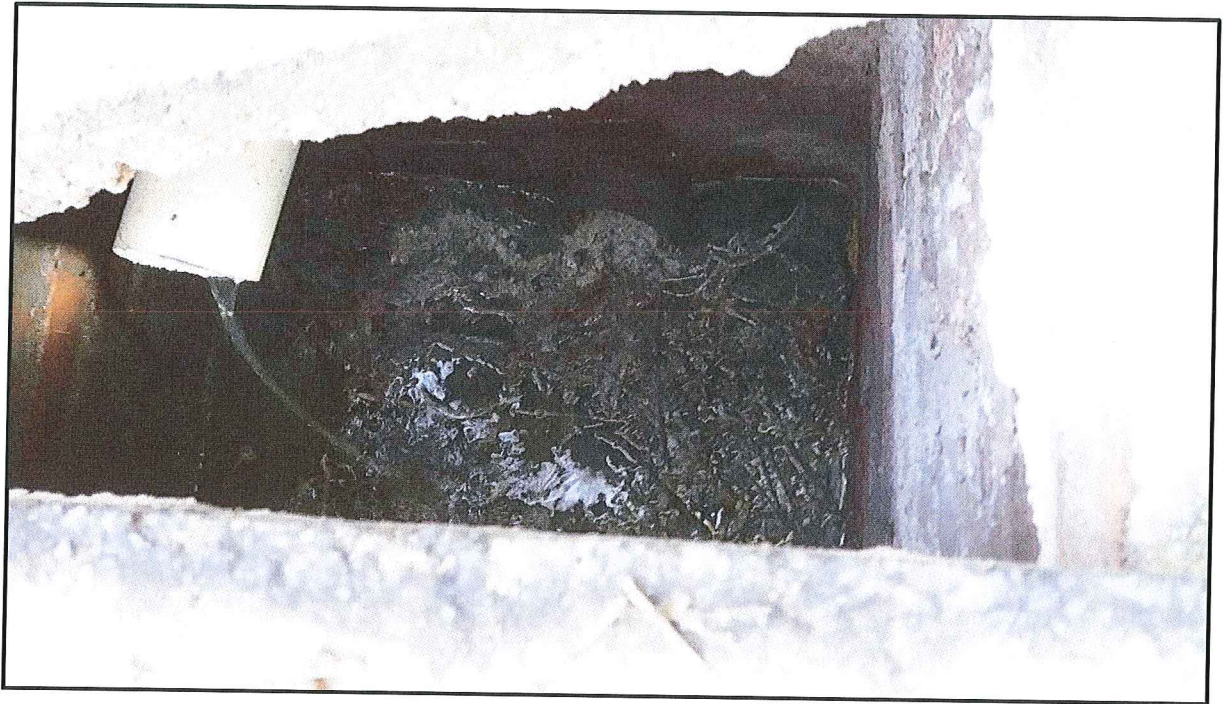
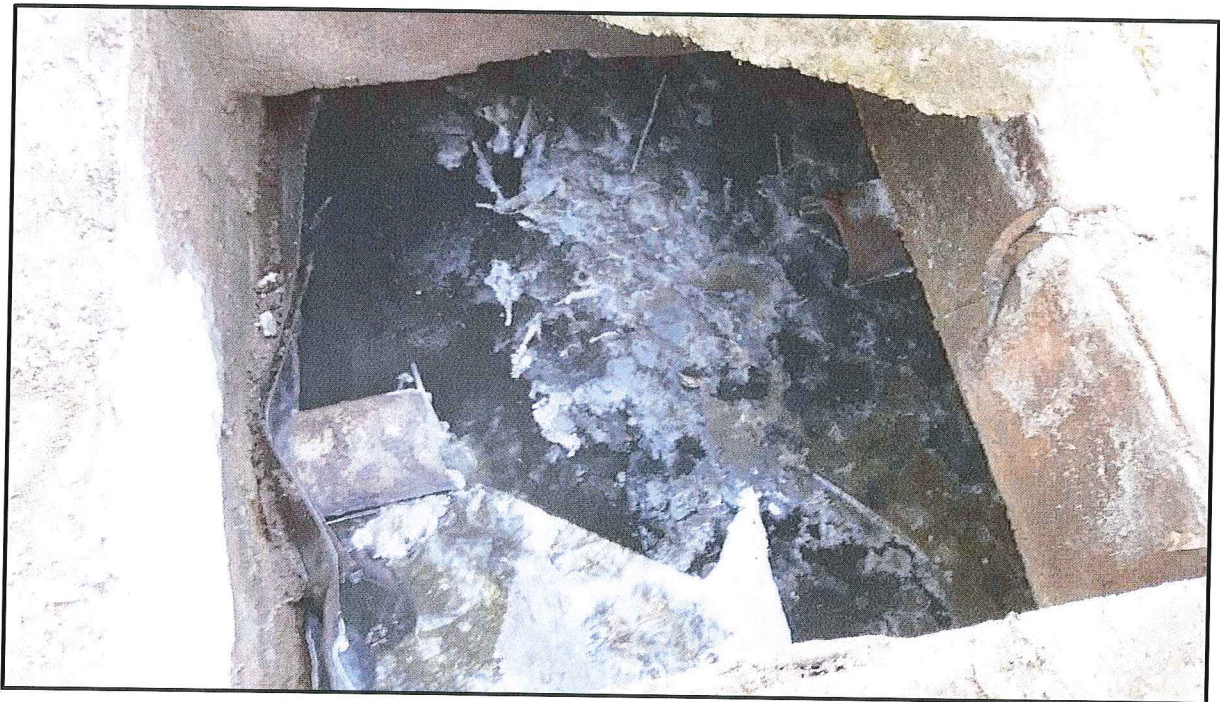
Unidade operacional ETE São Luiz	Constatação C-1: Unidades de tratamento sem identificação.
NC-1: Não colocar placas informativas identificando as unidades de tratamento, com data de fabricação, conformidade com a norma, volume útil total, capacidade de tratamento e intervalos de limpeza conforme dimensionamento.	
Referência Legal NBR 13.969:1997 NBR 7229:1993

Unidade operacional ETE São Luiz	Constatação C-2: Tampas das caixas de inspeção sem vedação, permitindo a entrada de folhas no sistema de tratamento.
NC-2: Deixar de realizar a conservação e manutenção preventiva de unidade do sistema público de saneamento.	
Referência Legal NBR 13.969:1997 NBR 7229:1993 Lei Federal 11.445/2007

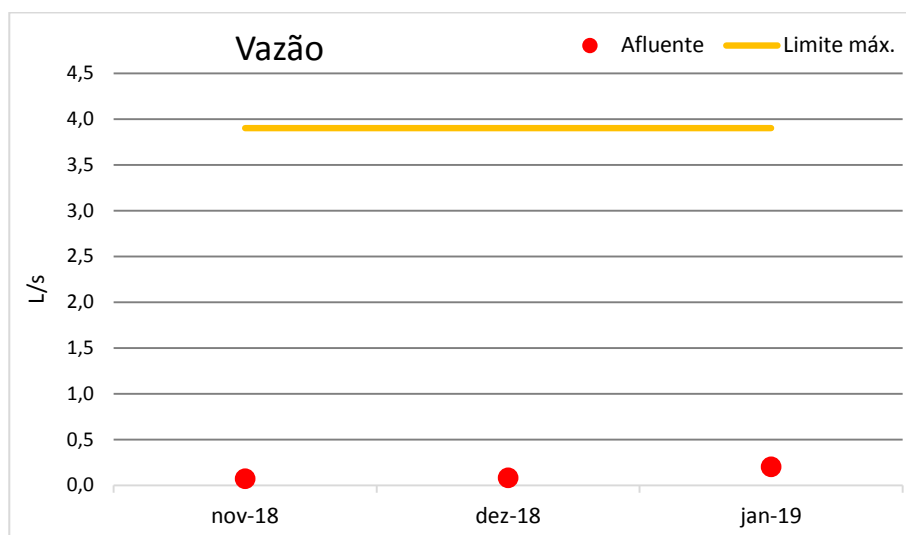
Figura 1. Gráfico mostrando a vazão do afluente.

- **Vazão:** Em novembro/2018, iniciamos a medição semanal da vazão pelo método volumétrico. A Figura 1 apresenta as médias mensais da vazão do afluente na estação de tratamento. Verifica-se o atendimento ao limite estabelecido.

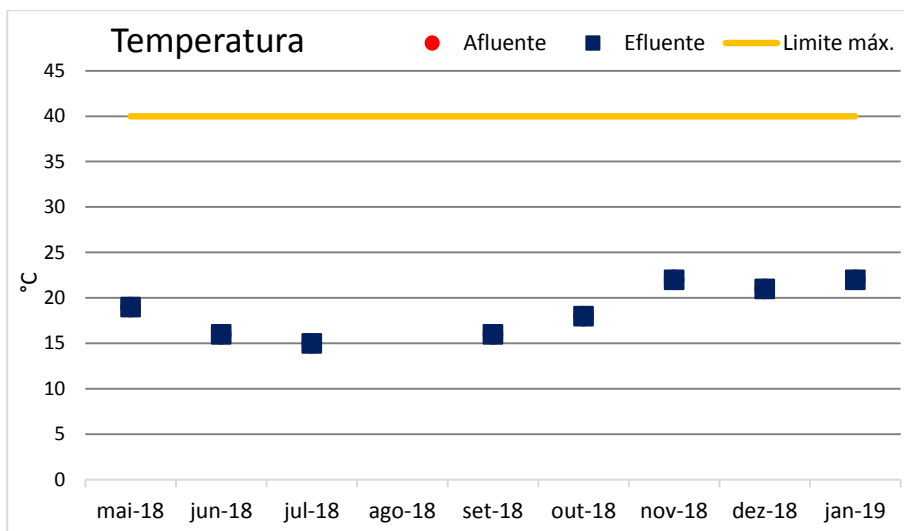
Figura 2. Gráfico mostrando a temperatura do afluente e efluente.

- **Temperatura:** A Figura 2 apresenta as médias mensais de temperatura do afluente e efluente. Como mostra também o RCE 020/2019, todos os valores permaneceram dentro do limite máximo permitido pela LO.

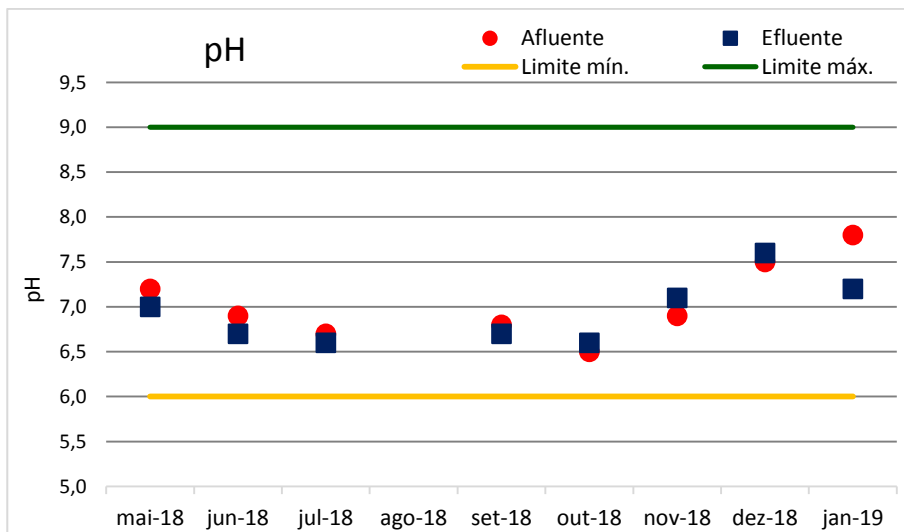
Figura 3. Gráfico mostrando pH do afluente e efluente.

- **pH:** A Figura 3 apresenta as médias mensais de pH do afluente e efluente. Verifica-se que a média mensal permaneceu dentro dos limites estabelecidos pela LO (entre 6,0 e 9,0).

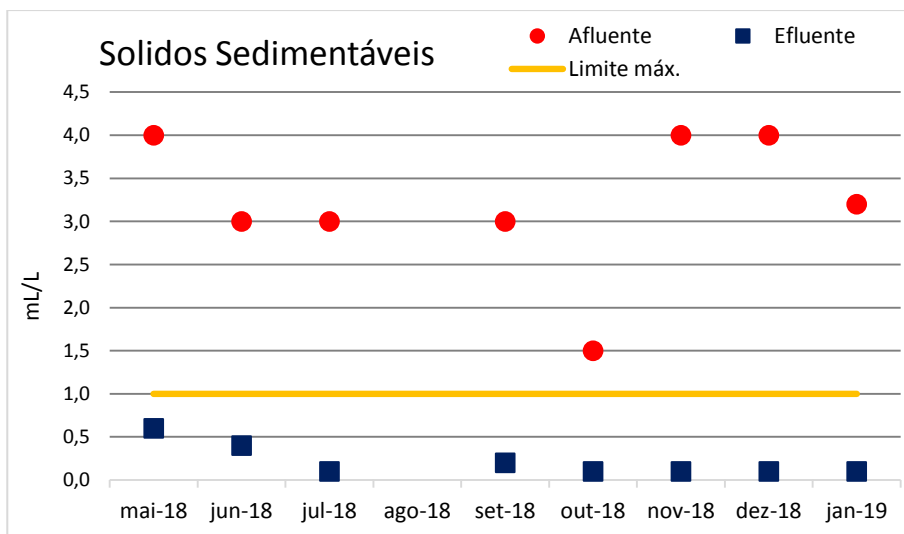
Figura 4. Gráfico mostrando sólidos sedimentáveis do afluente e efluente.

- **Sólidos Sedimentáveis:** Na Figura 4 pode-se observar que este parâmetro foi plenamente atendido no período avaliado.

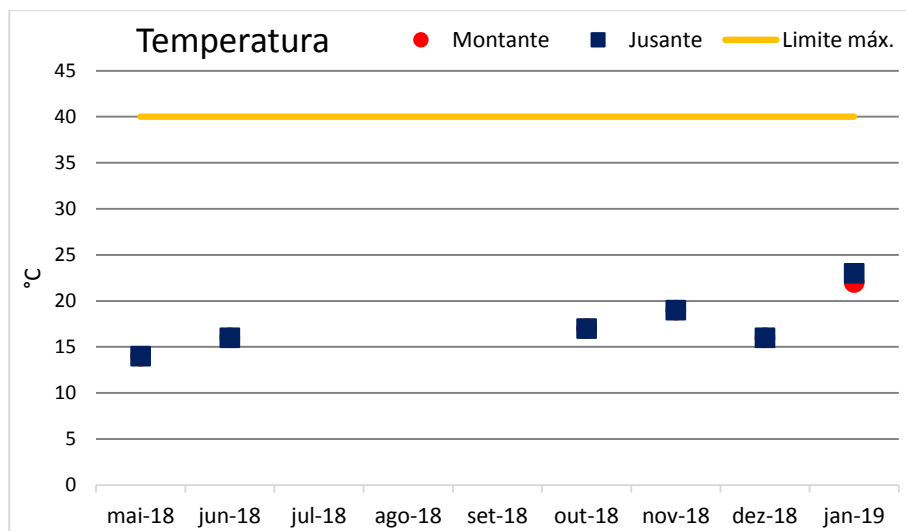
Figura 7. Gráfico mostrando a temperatura a montante e a jusante no corpo receptor.

- **Temperatura:** Conforme mostra a Figura 7, não houve alteração de temperatura no corpo hídrico receptor no período avaliado.

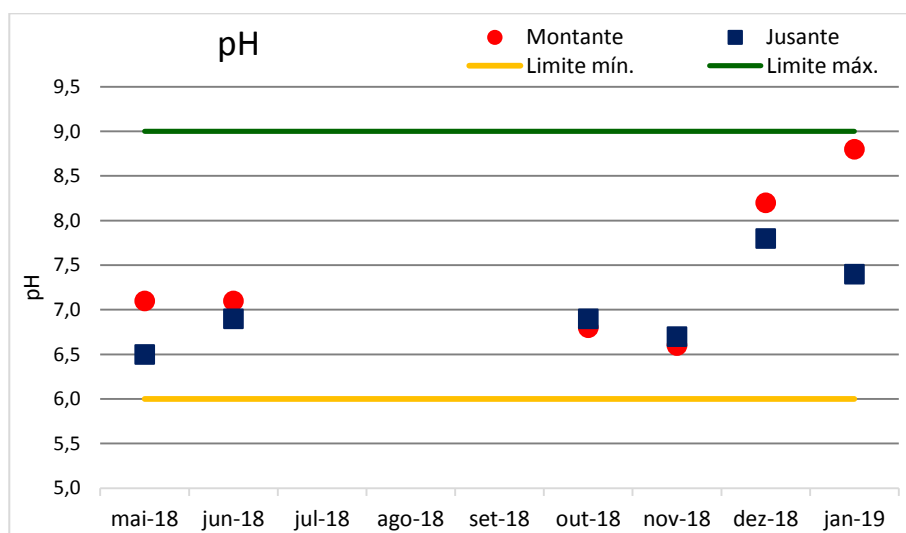
Figura 8. Gráfico mostrando o pH a montante e a jusante do corpo receptor.

- **pH:** Conforme pode ser visualizado na Figura 8, os resultados mantiveram-se dentro dos limites estabelecidos pela Resolução CONAMA 357/2005.

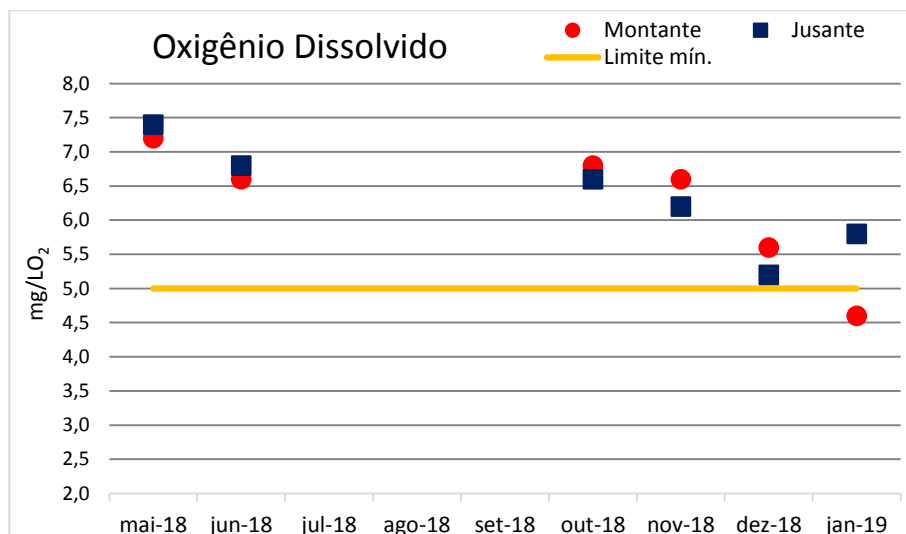
Figura 11. Gráfico mostrando o oxigênio a montante e a jusante do corpo receptor.

- Oxigênio Dissolvido:** Como mostra o gráfico da Figura 11, todos os resultados do período atenderam ao limite mínimo requerido na Resolução CONAMA 357/2005.

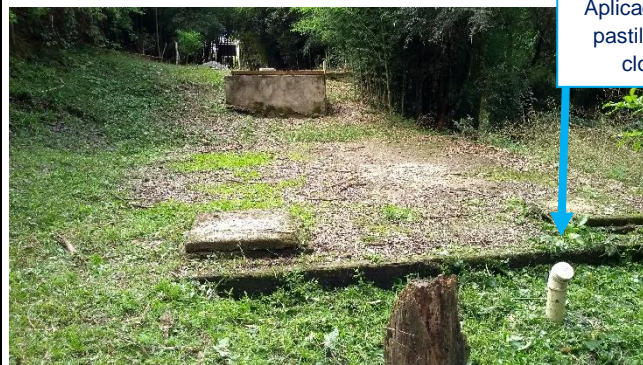
Foto 3. Vista interna

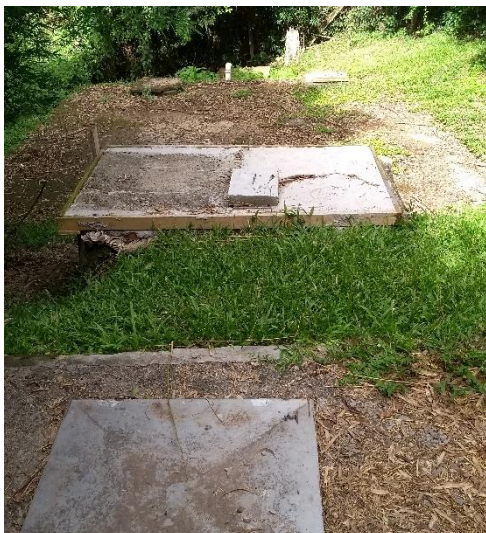
Foto 5. Vista interna sobre a fossa séptica

na sua plenitude. Mesmo o sistema fossa-filtro ser um sistema simplificado, pretendemos melhorar este parâmetro com a limpeza da fossa séptica em breve.
