## REGULAÇÃO RELATÓRIO DE FISCALIZAÇÃO N. 157/2019 - FT

Fiscalização de Engenharia ao Sistema de  
Tratamento de Esgoto Aracy Correa (SESI), do  
Município de Canela/RS.

### TERMO DE RECOMENDAÇÕES (TRC) ETE Aracy Correa SESI Canela

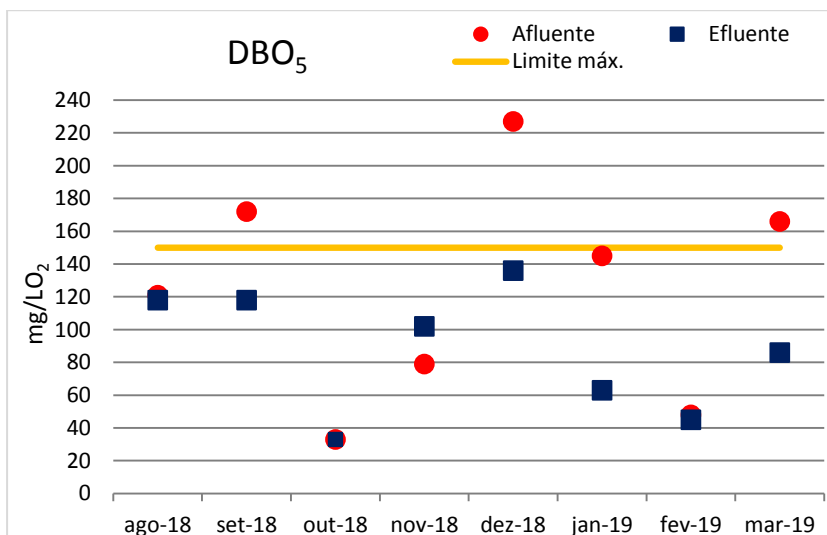
**Figura 1.** Gráfico mostrando a DBO do afluente e do efluente.

- **DBO<sub>5</sub>**: A Figura 1 apresenta os resultados para o afluente e efluente. Observa-se o atendimento total ao parâmetro no período avaliado.

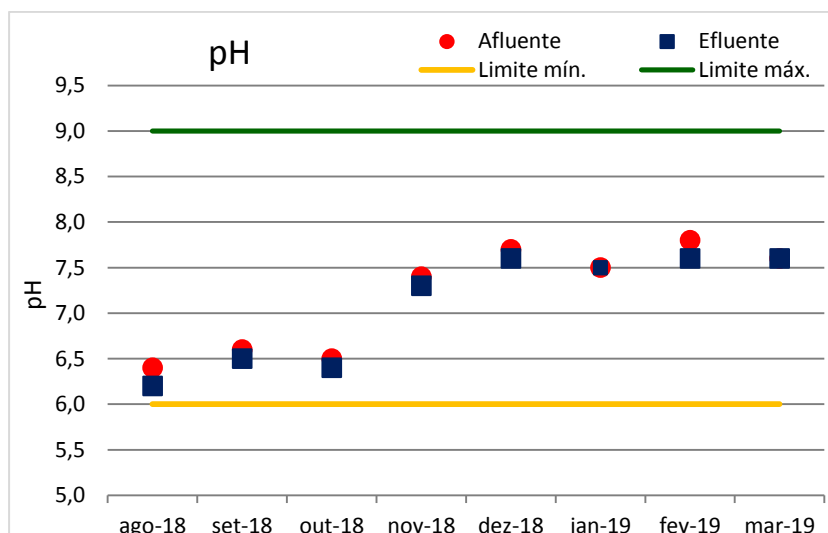
**Figura 4.** Gráfico mostrando pH do afluente e efluente.

- **pH:** A Figura 4 apresenta os resultados para o afluente e efluente. Verifica-se que se mantiveram dentro da faixa estabelecida pela LO (entre 6,0 e 9,0).

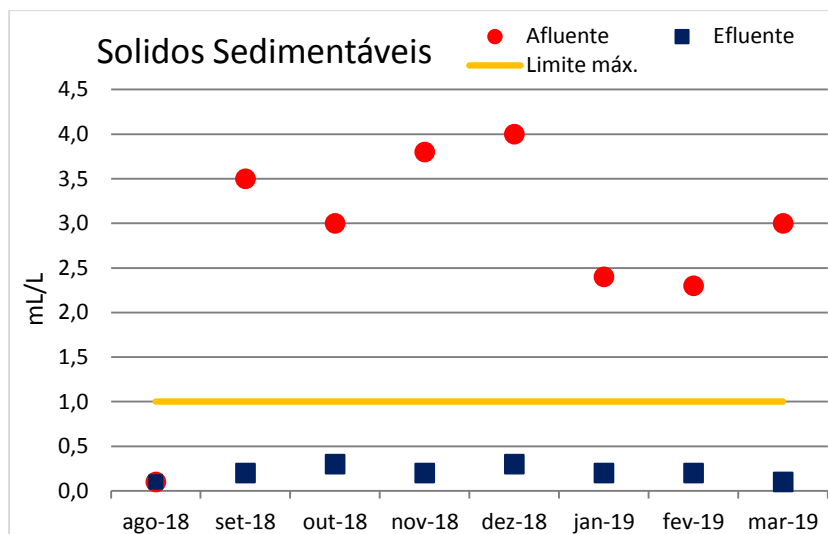
**Figura 5.** Gráfico mostrando sólidos sedimentáveis do afluente e efluente.

- **Sólidos Sedimentáveis:** Na Figura 5 pode-se observar os resultados para afluente e efluente. O parâmetro foi plenamente atendido no período avaliado.

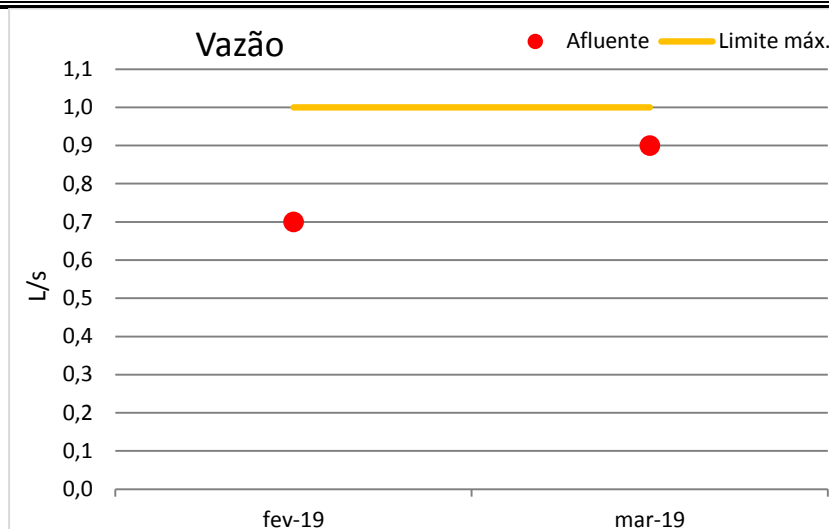
Figura 7. Gráfico mostrando a vazão do afluente.

- **Vazão:** Em fevereiro/2019, iniciamos a medição semanal da vazão pelo método volumétrico. A Figura 1 apresenta as médias mensais da vazão do afluente na estação de tratamento. Verifica-se o atendimento ao limite estabelecido pela licença de operação.

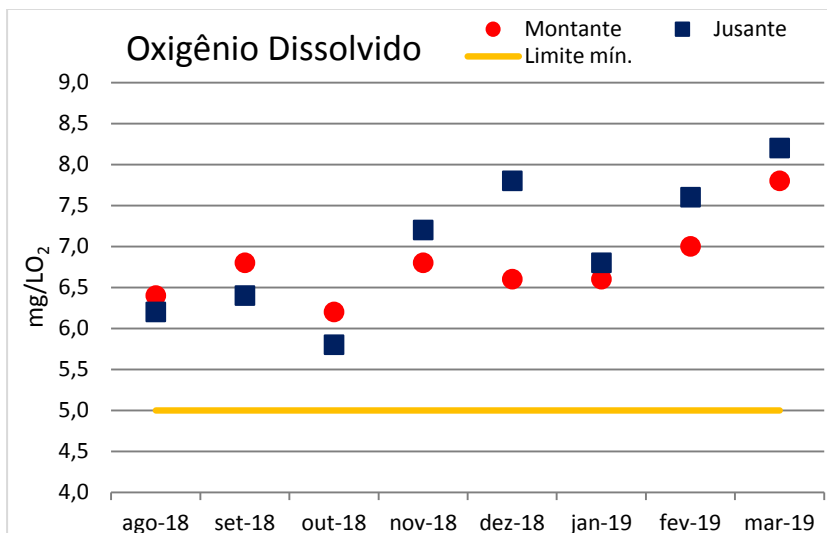
Figura 9. Gráfico mostrando o oxigênio a montante e a jusante do corpo receptor.

- **Oxigênio Dissolvido:** Como mostra o gráfico da Figura 9, todos os resultados do período atenderam ao limite mínimo requerido na Resolução CONAMA 357/2005.

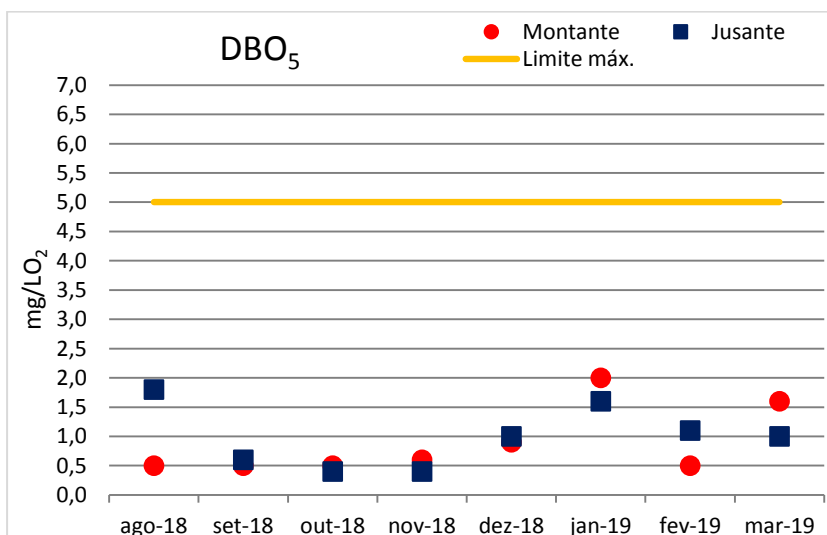
Figura 10. Gráfico mostrando a DBO a montante e a jusante do corpo receptor.

- **DBO<sub>5</sub>:** Como mostra o gráfico da Figura 10, o efluente lançado não promoveu alteração no corpo receptor. Evidencia-se pelos resultados o atendimento total durante o período avaliado.

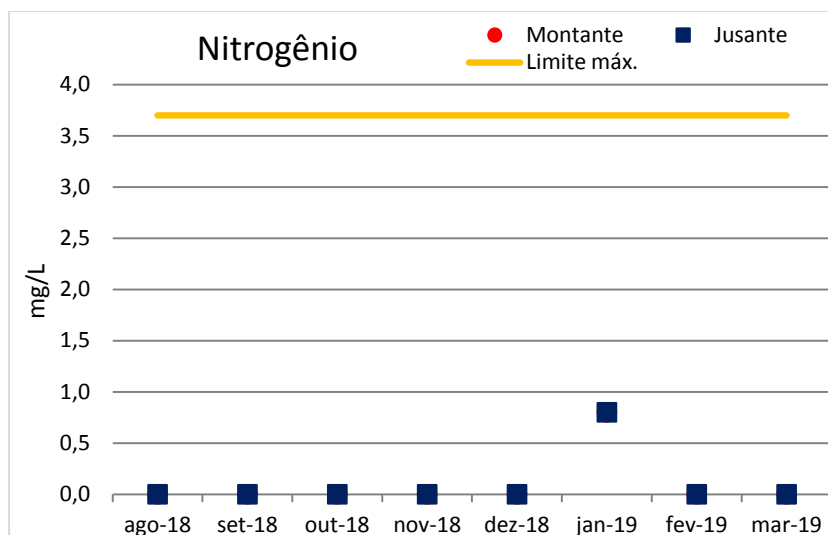
**Figura 11.** Gráfico mostrando nitrogênio a montante e a jusante do corpo receptor.

- **Nitrogênio Amoniacal:** Como mostra o gráfico da Figura 11, e o RCE 042/2019; na maioria do período não foi detectado nenhum teor de nitrogênio nos pontos montante e jusante do corpo hídrico receptor.
