## REGULAÇÃO RELATÓRIO DE FISCALIZAÇÃO N. 189/2019 - FT

Fiscalização de Engenharia aos  
Reservatórios de Água de Três Coroas/RS.

N. 189/2019 - TNC

N. 189/2019 - TRC

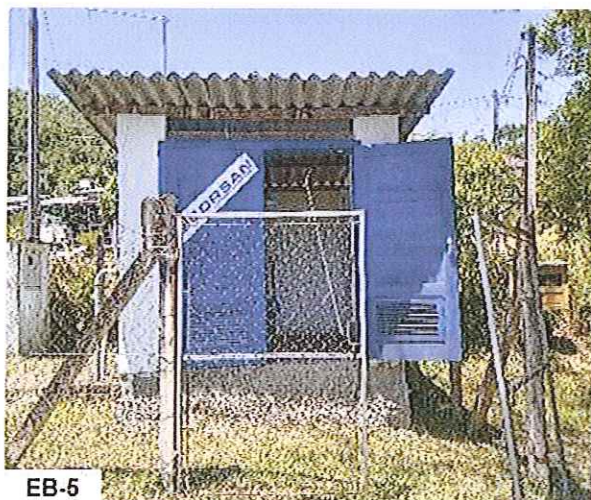
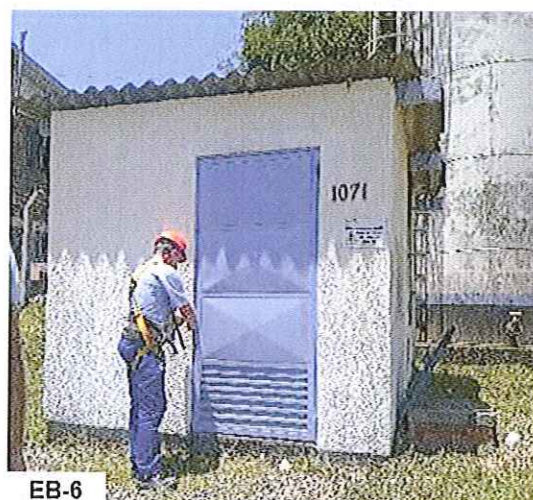
Figura 02: Estações de bombeamento de Três Coroas visitadas durante a fiscalização.

Isto posto, no decorrer da fiscalização foi observado que os reservatórios e estações de bombeamento não possuíam identificação com informações pertinentes a importância das unidades aos municípios. Além disso, foi observado em algumas unidades o cercamento ausente ou danificado, possibilitando o acesso de pessoas não autorizadas.
