REGULAÇÃO RELATÓRIO DE FISCALIZAÇÃO N. 128/2019 - FT

Fiscalização de Engenharia à Estação de
Tratamento de Água (ETA) de Parobé/RS.

REGULAÇÃO TERMO DE NÃO CONFORMIDADE (TNC)

N. 128/2019 - TNC

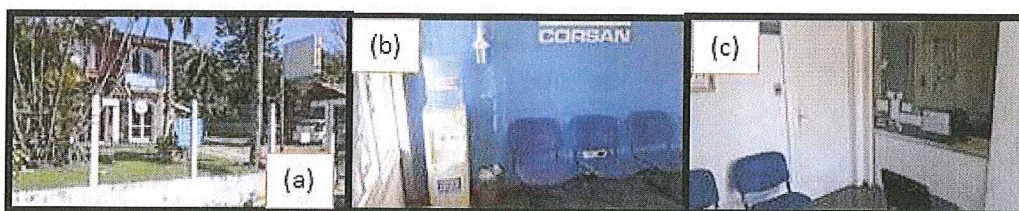
Foi identificado que a gestão atual se preocupa com a opinião do usuário, pois entrega em mãos a pesquisa de satisfação do usuário após cada atendimento.

Figura 5: Registro fotográfico do setor Comercial, onde: (a) vista frontal da unidade; (b) sala de espera, e; (c) guichê de atendimento.

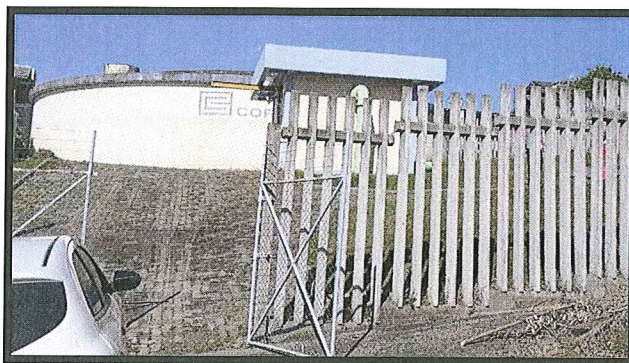
Em fiscalização executada na Rua Emancipação, 143 - Centro, Parobé/RS, foi identificada os reservatórios R-01 e R-02, sendo ambos semi enterrado com capacidade de reservação de 1.000 m³ e 200 m³, respectivamente. No mesmo endereço encontra-se a elevatória EB-08 que futuramente irá bombear água para o município de Nova Hartz. No momento a mesma encontra-se desativada. A referida elevatória não possui placa de identificação. As dependências destas instalações que compreende os reservatórios e a elevatória encontram-se cercados e devidamente limpas, porém as placas de identificação encontravam-se desatualizadas (reservatórios) e inexistente (elevatória). A placa de licenciamento encontrava-se danificada e tombada. Constatou-se também que os reservatórios necessitam da instalação de tela de proteção contra a entrada de insetos e pequenos animais.

Figura 6: Vista da entrada das instalações dos Reservatórios R-01 e R-02 e da elevatória EB-08.

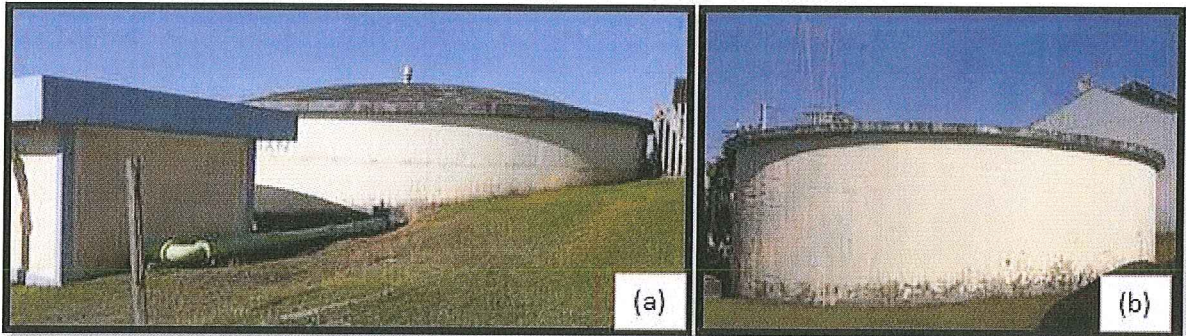
Figura 7- (a) Elevatória EB-08 (esquerda) e Reservatório R-01 (Direita); (b) Reservatório R-02.
