RELATÓRIO DE ANÁLISE DAS NÃO CONFORMIDADES APONTADAS PELA AGESAN

**OBJETIVO: APONTAR UM CRONOGRAMA PARA SOLUCINAR
AS NÃO CONFORMIDADES APONTADAS PELA AGESAN**

ASSUNTO: VISTORIA DE NÃO CONFORMIDADES DA AGESAN

PLANO DE AÇÃO PARA TRATAMENTO DAS NÃO CONFORMIDADES APONTADAS PELA AGESAN (NOVEMBRO/DEZEMBRO DE 2020)

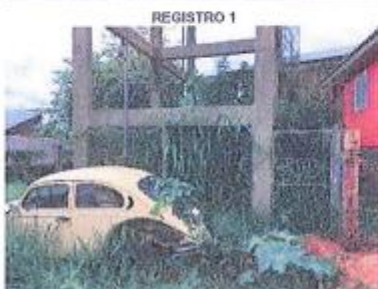
NC	CÓDIGO DA NC	UNIDADE	R30
7	6.1	CONSTATAÇÃO	Não encontrado placa de identificação do reservatório
GRUPO	PRAZO	NÃO CONFORMIDADE	Ausência de placa de identificação da área.
2	365	OBSERVAÇÃO	-

As respectivas placas de identificação, tanto da área quanto do reservatório, deverão ser confeccionadas e devidamente instaladas no local no prazo máximo de 180 (cento e oitenta) dias, a contar de 01/03/2021.

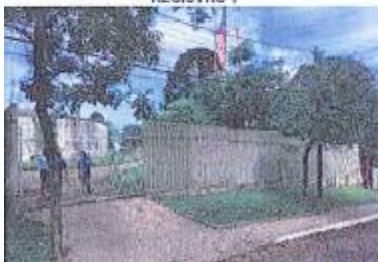
REGISTRO 1

Nº	CÓDIGO DA Nº	UNIDADE	R4
30	6.1	CONSTATAÇÃO	Não encontrado placa de identificação do reservatório
GRUPO	PRAZO	NÃO CONFORMIDADE	Ausência de placa de identificação da área,
2	365	OBSERVAÇÃO	-

As respectivas placas de identificação, tanto da área quanto do reservatório, deverão ser confeccionadas e devidamente instaladas no local no prazo máximo de 180 (cento e oitenta) dias, a contar de 01/03/2021.

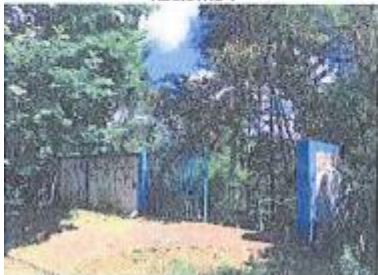
REGISTRO 1

Nº	CÓDIGO DA Nº	UNIDADE	R27
36	6.1	CONSTATAÇÃO	Não encontrado placa de identificação do reservatório
GRUPO	PRAZO	NÃO CONFORMIDADE	Ausência de placa de identificação da área
2	365	OBSERVAÇÃO	-

As respectivas placas de identificação, tanto da área quanto do reservatório, deverão ser confeccionadas e devidamente instaladas no local no prazo máximo de 180 (cento e oitenta) dias, a contar de 01/03/2021.

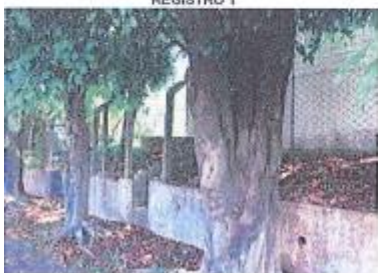
REGISTRO 1

NC	CÓDIGO DA NC	UNIDADE	R12
38	6.1	CONSTATAÇÃO	Não encontrado placa de identificação do reservatório
GRUPO	PRAZO	NÃO CONFORMIDADE	Ausência de placa de identificação da área,
2	365	OBSERVAÇÃO	-

As respectivas placas de identificação, tanto da área quanto do reservatório, deverão ser confeccionadas e devidamente instaladas no local no prazo máximo de 180 (cento e oitenta) dias, a contar de 01/03/2021.

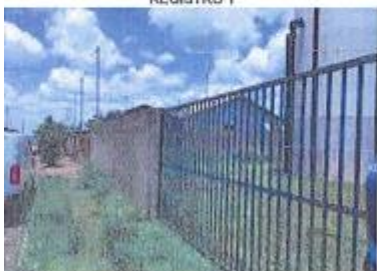
REGISTRO 1

NC	CÓDIGO DA NC	UNIDADE	R29
44	6.1	CONSTATAÇÃO	Não encontrado placa de identificação do reservatório
GRUPO	PRAZO	NÃO CONFORMIDADE	Ausência de placa de identificação da área.
2	365	OBSERVAÇÃO	-

As respectivas placas de identificação, tanto da área quanto do reservatório, deverão ser confeccionadas e devidamente instaladas no local no prazo máximo de 180 (cento e oitenta) dias, a contar de 01/03/2021.

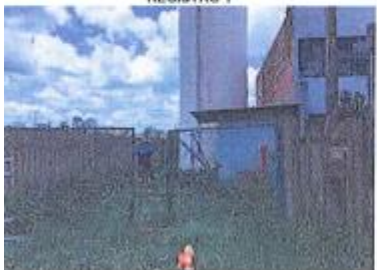
REGISTRO 1

NC	CÓDIGO DA NC	UNIDADE	R28
47	6.1	CONSTATAÇÃO	Não encontrado placa de identificação do reservatório
GRUPO	PRAZO	NÃO CONFORMIDADE	Ausência de placa de identificação da área.
2	365	OBSERVAÇÃO	-

As respectivas placas de identificação, tanto da área quanto do reservatório, deverão ser confeccionadas e devidamente instaladas no

local no prazo máximo de 180 (cento e oitenta) dias, a contar de 01/03/2021.

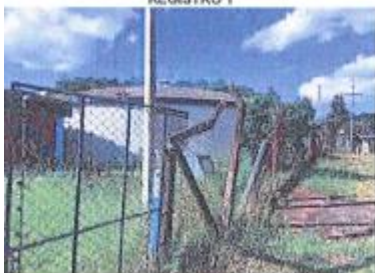
REGISTRO 1

NC	CÓDIGO DA NC	UNIDADE	R9
50	6.1	CONSTATAÇÃO	Não encontrado placa de identificação do reservatório
GRUPO	PRAZO	NÃO CONFORMIDADE	Ausência de placa de identificação da área.
2	365	OBSERVAÇÃO	-

As respectivas placas de identificação, tanto da área quanto do reservatório, deverão ser confeccionadas e devidamente instaladas no local no prazo máximo de 180 (cento e oitenta) dias, a contar de 01/03/2021.

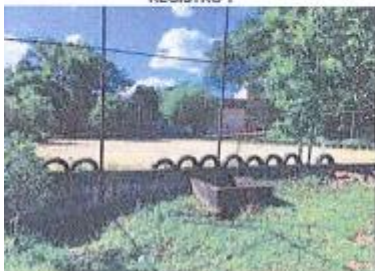
REGISTRO 1

NC	CÓDIGO DA NC	UNIDADE	R11
58	6.1	CONSTATAÇÃO	Não encontrado placa de identificação do reservatório
GRUPO	PRAZO	NÃO CONFORMIDADE	Ausência de placa de identificação da área.
2	180	OBSERVAÇÃO	-

As respectivas placas de identificação, tanto da área quanto do reservatório, deverão ser confeccionadas e devidamente instaladas no local no prazo máximo de 180 (cento e oitenta) dias, a contar de 01/03/2021.

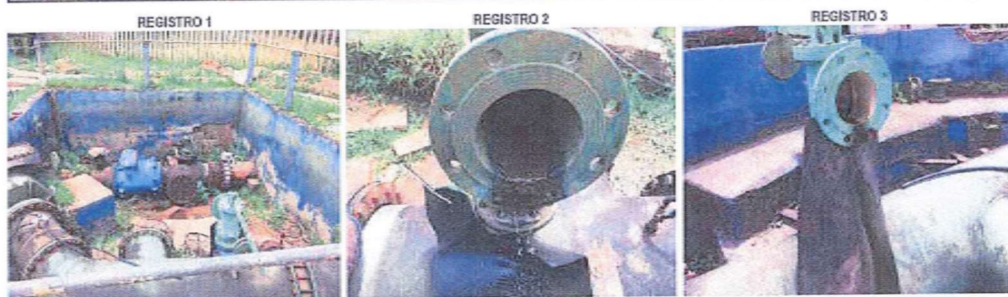
NC-1 (EAB)

Válvula de alívio necessita de revisão mecânica em local especializado ou substituição de todo componente. Será aberto processo para recuperação ou substituição da válvula. Solicitação será atendida até o prazo de fevereiro de 2022.

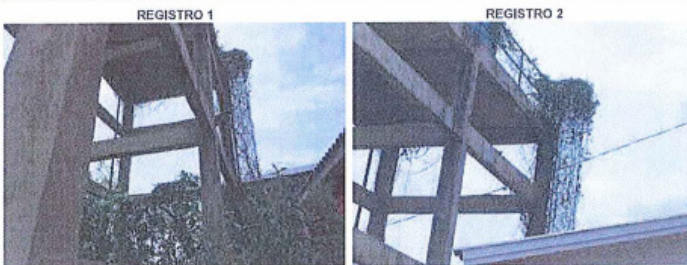
NC	CÓDIGO DA NC	UNIDADE	R30
9	6,9	CONSTATAÇÃO	Escadas com vegetação impossibilitando acesso
GRUPO	PRAZO	NÃO CONFORMIDADE	Falta de conservação e manutenção preventiva de unidade.
2	365	OBSERVAÇÃO	-

A Comusa está em obras no local para a instalação de booster e reservatório inferiores. Será feito uma manutenção do poço com um aumento de sua capacidade de abastecimento. Além disso, será desativado e demolido o reservatório superior que se encontra com a estrutura comprometida. Temos uma revisão de solução para os próximos três meses. Deste modo, ha impossibilidade de limpeza, visto o risco de descolamento de placas de concreto.

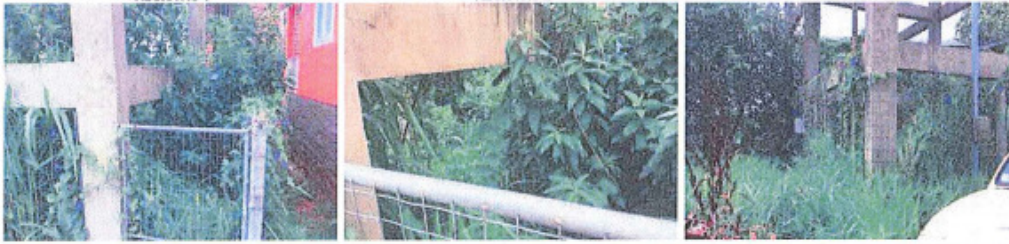
NC	CÓDIGO DA NC	UNIDADE	R30
10	6.10	CONSTATAÇÃO	Estrutura de sustentação do reservatório está comprometida, impossibilitando acesso.
GRUPO	PRAZO	NÃO CONFORMIDADE	Falta de conservação e manutenção preventiva de unidade.
2	365	OBSERVAÇÃO	-

A Comusa está em obras no local para a instalação de booster e reservatório inferiores. Será feito uma manutenção do poço com um aumento de sua capacidade de abastecimento. Além disso, será desativado e demolido o reservatório superior que se encontra com a estrutura comprometida. Temos uma revisão de solução para os próximos três meses. Deste modo, ha impossibilidade de limpeza, visto o risco de descolamento de placas de concreto.

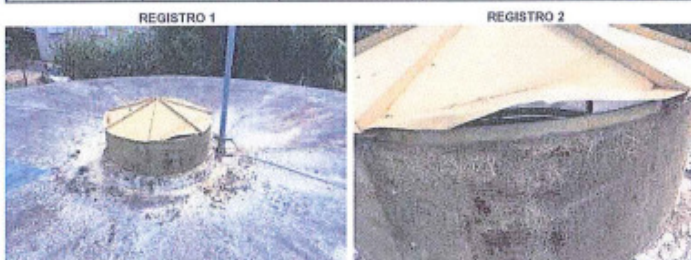
NC	CÓDIGO DA NC	UNIDADE	R5
20	6.4	CONSTATAÇÃO	Tampa da abertura está danificada
GRUPO	PRAZO	NÃO CONFORMIDADE	Ausência de abertura de inspeção fechada com tampa inteira dotada de dispositivo e travamento.
2	365	OBSERVAÇÃO	-

Para as NC 19 e NC 20. Esta em processo de contratação a reforma deste reservatório com a troca da tampa de inspeção. Cronograma de execução previsto de 4 meses.

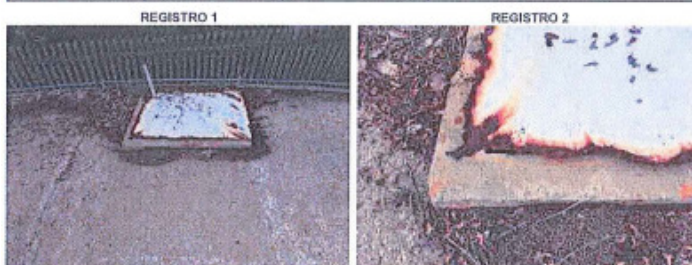
NC	CÓDIGO DA NC	UNIDADE	R3
32	6.4	CONSTATAÇÃO	Tampa da abertura de inspeção está danificada
GRUPO	PRAZO	NÃO CONFORMIDADE	Falta de conservação e manutenção preventiva de unidade.
2	365	OBSERVAÇÃO	-

Já resolvido. Foi instalada uma nova tampa.

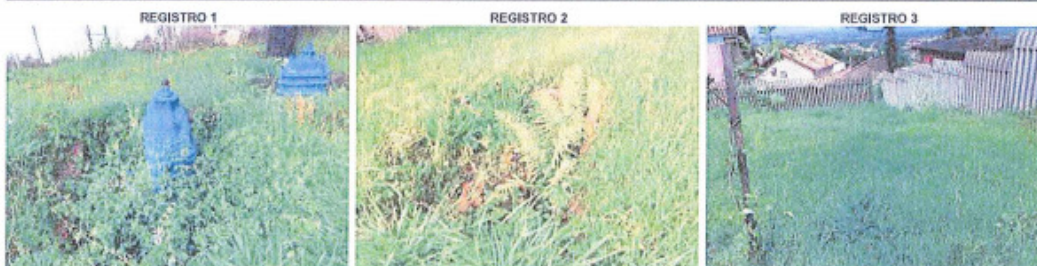
NC	CÓDIGO DA NC	UNIDADE	R4
33	6.12	CONSTATAÇÃO	Área necessita ser roçada
GRUPO	PRAZO	NÃO CONFORMIDADE	Falta de conservação e manutenção preventiva de unidade.
2	90	OBSERVAÇÃO	-

Já executada a roçada.

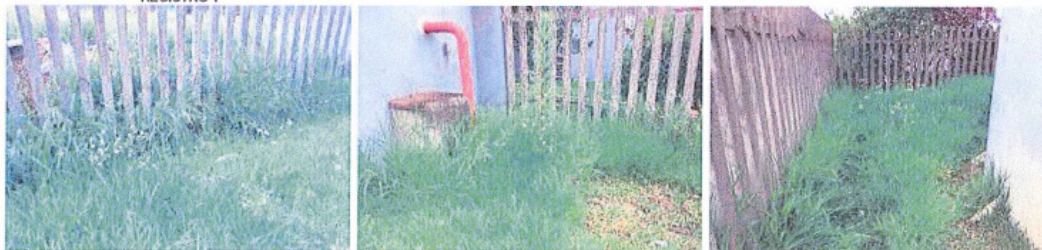
REGISTRO 1

NC	CÓDIGO DA NC	UNIDADE	R28
49	6.12	CONSTATAÇÃO	Área com necessidade de roçada
GRUPO	PRAZO	NÃO CONFORMIDADE	Falta de conservação e manutenção preventiva de unidade.
2	180	OBSERVAÇÃO	-

Executada a roçada da área.

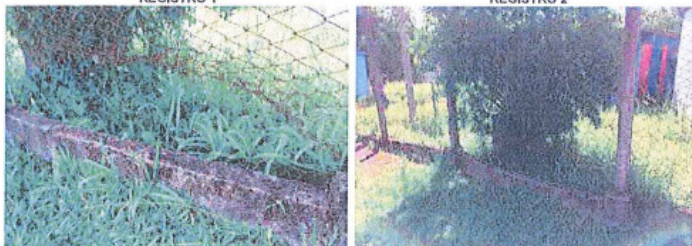
NC	CÓDIGO DA NC	UNIDADE	R9
51	6.2	CONSTATAÇÃO	Cercamento danificado
GRUPO	PRAZO	NÃO CONFORMIDADE	Falta de conservação e manutenção preventiva de unidade.
2	365	OBSERVAÇÃO	-

Estamos fazendo a orçamentação para a contratação de nova cerca em tela para este perímetro. Acreditamos que até a contratação temos um período de março e abril.

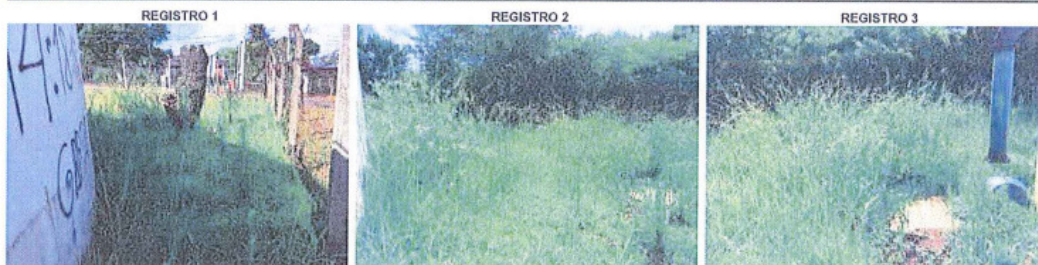
NC	CÓDIGO DA NC	UNIDADE	R9
53	6.12	CONSTATAÇÃO	Área com necessidade de roçada
GRUPO	PRAZO	NÃO CONFORMIDADE	Falta de conservação e manutenção preventiva de unidade.
2	180	OBSERVAÇÃO	-

Executada a roçada do local.

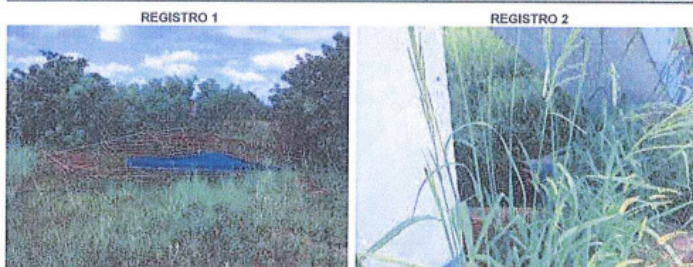
NC	CÓDIGO DA NC	UNIDADE	ETE Moradas dos Eucaliptos.
59	5.19	CONSTATAÇÃO	Acúmulo de resíduos junto aos reatores e ao longo do pátio da unidade.
GRUPO	PRAZO	NÃO CONFORMIDADE	Falta de conservação e manutenção preventiva de unidade.
2	365	OBSERVAÇÃO	REINCIDENTE - NC migrada do 151_2019-RTFA (NC 2)

Será feita a retirada do material para a área de descarte. Março 2021.

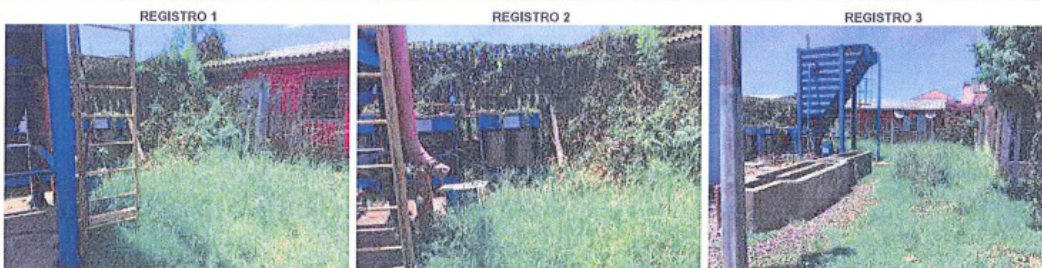
NC	CÓDIGO DA NC	UNIDADE	ETE Nova Nações Unidas.
61	5.19	CONSTATAÇÃO	Necessidade de limpeza do terreno.
GRUPO	PRAZO	NÃO CONFORMIDADE	Falta de conservação e manutenção preventiva de unidade.
2	180	OBSERVAÇÃO	REINCIDENTE - NC migrada do 158_2019-RTFA (NC 2)

Serviço já executado.

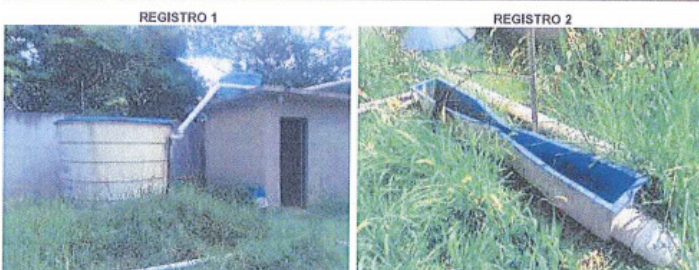
NC	CÓDIGO DA NC	UNIDADE	ETE Chacará Hamburguesa
70	5.19	CONSTATAÇÃO	Área com necessidade de roçada.
GRUPO	PRAZO	NÃO CONFORMIDADE	Falta de conservação e manutenção preventiva de unidade.
2	180	OBSERVAÇÃO	-

Serviço de roçada executado.

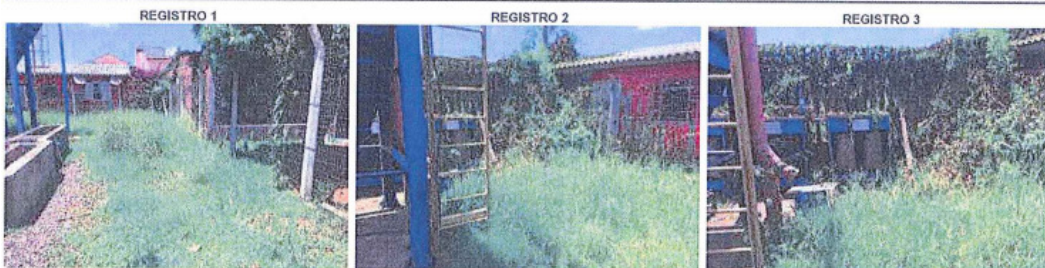
NC	CÓDIGO DA NC	UNIDADE	ETE Nova Nações Unidas
71	5.19	CONSTATAÇÃO	Área com necessidade de roçada.
GRUPO	PRAZO	NÃO CONFORMIDADE	Falta de conservação e manutenção preventiva de unidade.
2	180	OBSERVAÇÃO	-

Serviço de roçada executado.

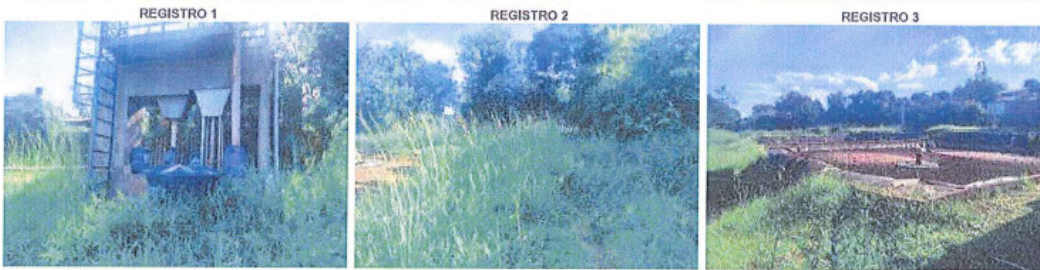
NC	CÓDIGO DA NC	UNIDADE	ETE Parque Residencial de Novo Hamburgo
73	5.19	CONSTATAÇÃO	Área com necessidade de roçada.
GRUPO	PRAZO	NÃO CONFORMIDADE	Falta de conservação e manutenção preventiva de unidade.
2	180	OBSERVAÇÃO	-

Será programada para a semana de 01/03/2021 a 05/03/2021.

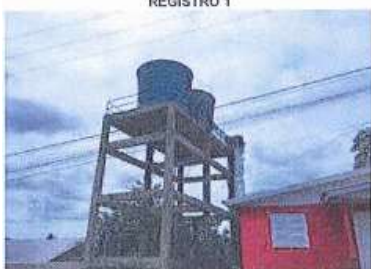
REGISTRO 1

NC	CÓDIGO DA NC	UNIDADE	R30
8	6.7	CONSTATAÇÃO	Não foi realizada limpeza periódica.
GRUPO	PRAZO	NÃO CONFORMIDADE	Falta de conservação e manutenção preventiva de unidade.
2	365	OBSERVAÇÃO	-

A estrutura que apoia o reservatório está comprometida, e o Setor de Obras e Projetos está resolvendo esta questão. Após a obra concluída, será providenciado a limpeza dos reservatórios (necessitamos do prazo da obra para determinar um prazo para a limpeza).

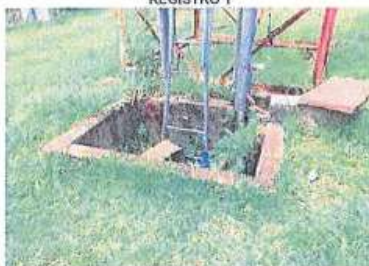
REGISTRO 1

NC	CÓDIGO DA NC	UNIDADE	R23
12	6.5	CONSTATAÇÃO	Tubulação do extravasor sem tela
GRUPO	PRAZO	NÃO CONFORMIDADE	Ausência de tubulação de ventilação protegidas com tela e com cobertura que impeça a entrada de água de chuva e limite a entrada de poeira.
2	90	OBSERVAÇÃO	-

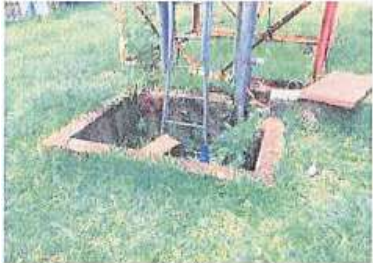
REGISTRO 1

NC	CÓDIGO DA NC	UNIDADE	R23
14	6.11	CONSTATAÇÃO	Ausência de grelha sobre câmaras de registros de manobra.
GRUPO	PRAZO	NÃO CONFORMIDADE	Não proporcionar a segurança das edificações e dos operadores.
2	365	OBSERVAÇÃO	-

Um novo TR que está em execução para instalação das novas grelhas, com prazo para conclusão até final de setembro.

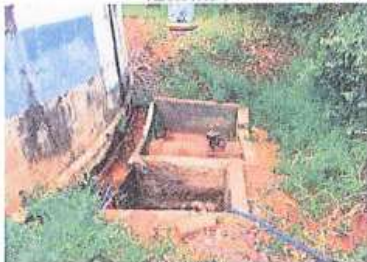
REGISTRO 1

NC	CÓDIGO DA NC	UNIDADE	R5
22	6.11	CONSTATAÇÃO	Ausência de grelha sobre câmaras de registros de manobra.
GRUPO	PRAZO	NÃO CONFORMIDADE	Não proporcionar a segurança das edificações e dos operadores.
2	365	OBSERVAÇÃO	-

Um novo TR que está em execução para instalação das novas grelhas, com prazo para conclusão até final de setembro.

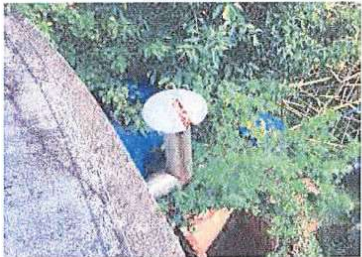
REGISTRO 1

NC	CÓDIGO DA NC	UNIDADE	R6
24	6.5	CONSTATAÇÃO	Proteção do suspiro danificada
GRUPO	PRAZO	NÃO CONFORMIDADE	Falta de conservação e manutenção preventiva de unidade.
2	365	OBSERVAÇÃO	-

Providenciado o conserto, prazo para conclusão até final de Abril.

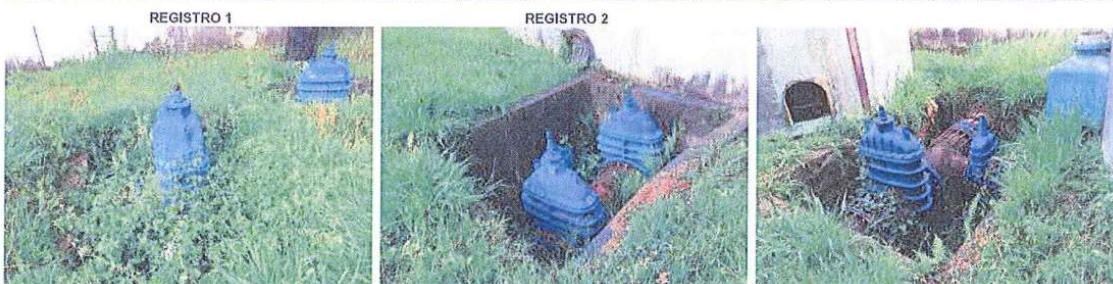
NC	CÓDIGO DA NC	UNIDADE	R4
34	6.11	CONSTATAÇÃO	Ausência de grelha sobre câmaras de registros de manobra.
GRUPO	PRAZO	NÃO CONFORMIDADE	Não proporcionar a segurança das edificações e dos operadores.
2	365	OBSERVAÇÃO	-

Um novo TR que está em execução para instalação das novas grelhas, com prazo para conclusão até final de setembro.

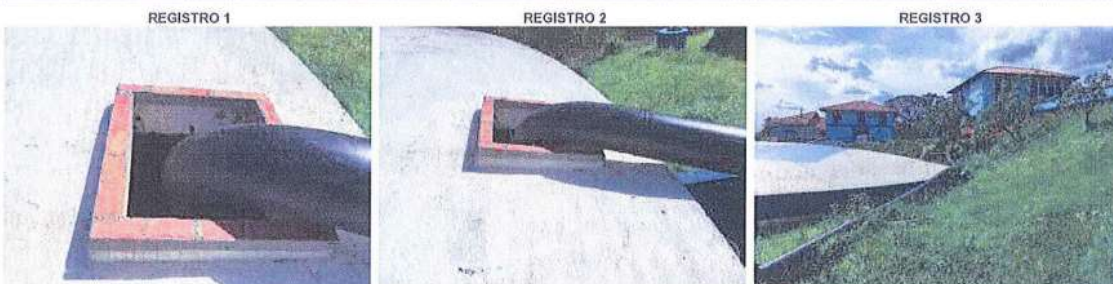
NC	CÓDIGO DA NC	UNIDADE	R3
28	6.4	CONSTATAÇÃO	Abertura de inspeção está aberta devido abastecimento provisório (sem proteção à intempéries)
GRUPO	PRAZO	NÃO CONFORMIDADE	Falta de conservação e manutenção preventiva de unidade.
2	365	OBSERVAÇÃO	-

Será colocado uma tela de proteção até o final de março.

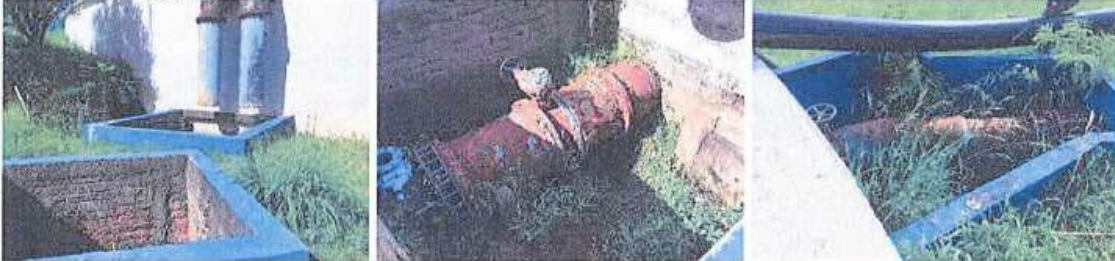
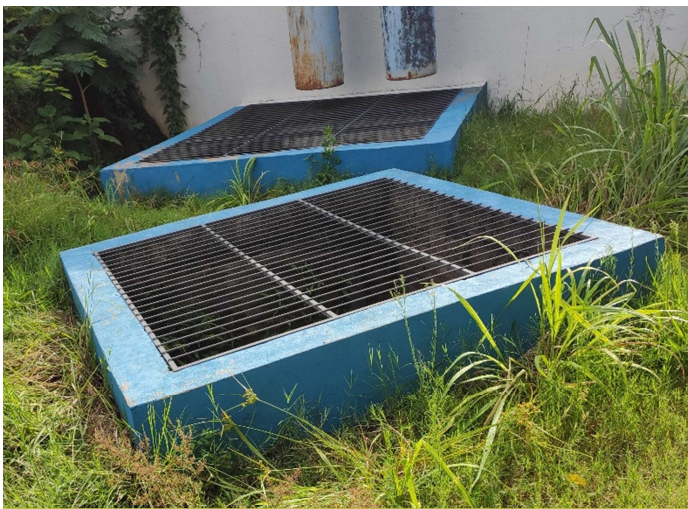
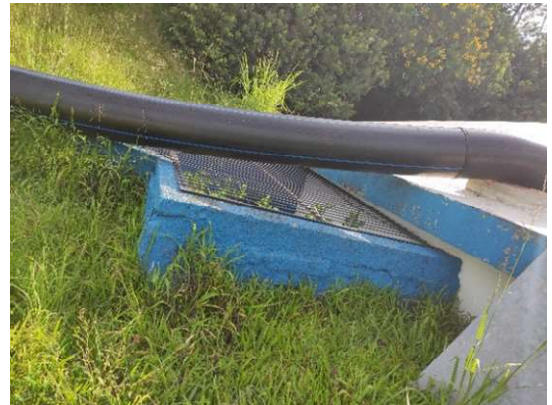
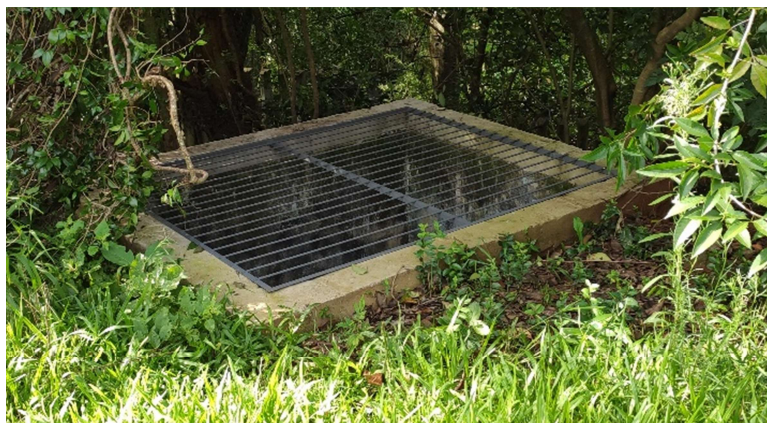
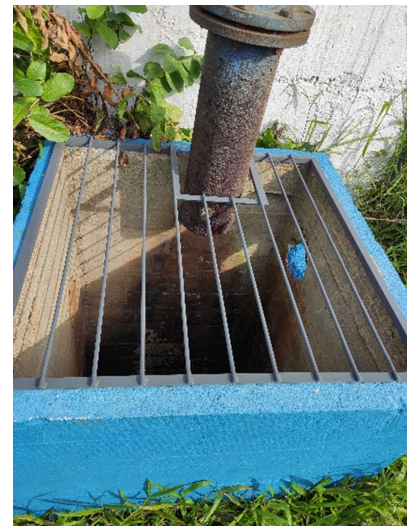
REGISTRO 1

NC	CÓDIGO DA NC	UNIDADE	R3
29	6.11	CONSTATAÇÃO	Ausência de grelha sobre câmaras de registros de manobra.
GRUPO	PRAZO	NÃO CONFORMIDADE	Não proporcionar a segurança das edificações e dos operadores.
2	365	OBSERVAÇÃO	-

Solicitação atendida, as grelhas já foram instaladas sobre as caixas.

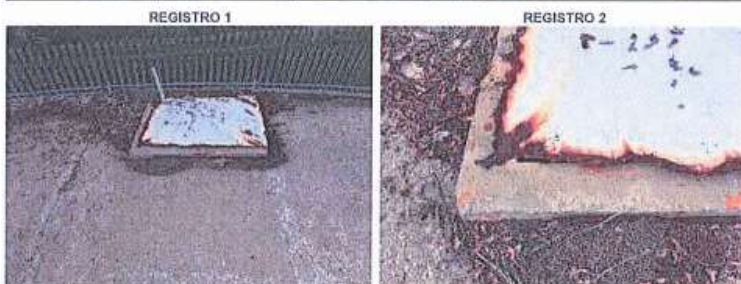
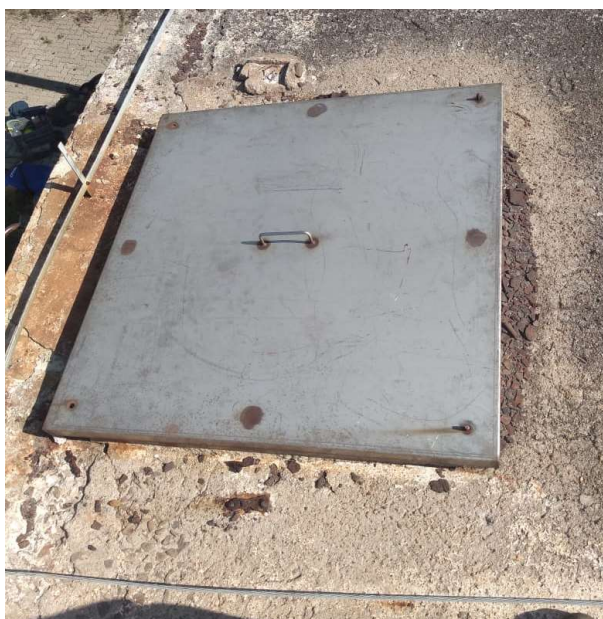
NC	CÓDIGO DA NC	UNIDADE	R3
32	6.4	CONSTATAÇÃO	Tampa da abertura de inspeção está danificada
GRUPO	PRAZO	NÃO CONFORMIDADE	Falta de conservação e manutenção preventiva de unidade.
2	365	OBSERVAÇÃO	-

Solicitação atendida, a tampa já foi trocada.

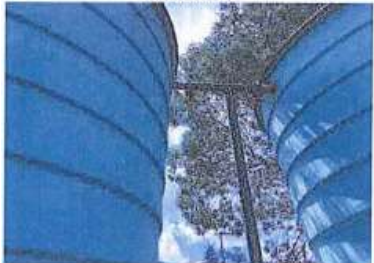
REGISTRO 1

NC	CÓDIGO DA NC	UNIDADE	R25
38	6.3	CONSTATAÇÃO	Vazamento Aparente
GRUPO	PRAZO	NÃO CONFORMIDADE	Perda de água e/ou não executar redução de perdas.
2	365	OBSERVAÇÃO	-

Providenciado o conserto do registro com prazo para conclusão até final de Abril.

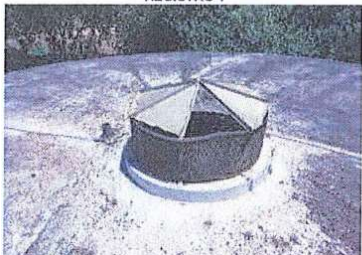
REGISTRO 1

NC	CÓDIGO DA NC	UNIDADE	R12
41	6.4	CONSTATAÇÃO	Tampa da abertura de inspeção está danificada
GRUPO	PRAZO	NÃO CONFORMIDADE	Falta de conservação e manutenção preventiva de unidade.
2	365	OBSERVAÇÃO	-

Providenciado o conserto, com prazo para conclusão até final de Abril.

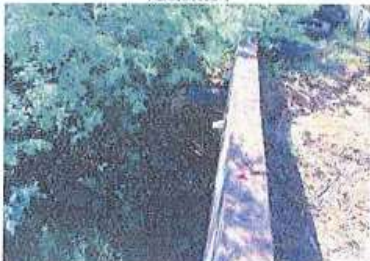
REGISTRO 1

NC	CÓDIGO DA NC	UNIDADE	R11
57	6.5	CONSTATAÇÃO	Extravasores e suspiros sem tela de proteção
GRUPO	PRAZO	NÃO CONFORMIDADE	Ausência de tubulação de ventilação protegidas com tela e com cobertura que impeça a entrada de água de chuva e limite a entrada de poeira.
2	365	OBSERVAÇÃO	-

As telas estão sendo providenciadas e serão instaladas, com prazo de conclusão até final de abril.

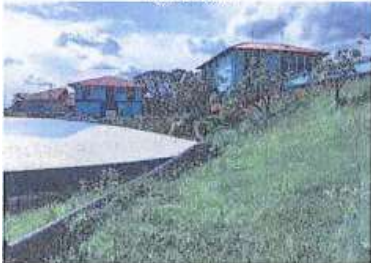
REGISTRO 1

NC	CÓDIGO DA NC	UNIDADE	Reservatório R3
62	6.7	CONSTATAÇÃO	Não apresentado laudo de limpeza do reservatório.
GRUPO	PRAZO	NÃO CONFORMIDADE	Falta de conservação e manutenção preventiva de unidade.
2	365	OBSERVAÇÃO	-

Concluído. Laudo anexado no final do relatório - ANEXO 1.

Obs.: Sobre a limpeza dos reservatórios, em projeto e orçamentação para abertura de processo de contratação. Prazo: de março a junho de 2021.

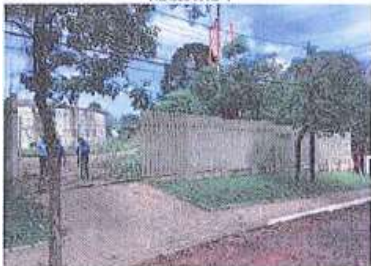
REGISTRO 1

NC	CÓDIGO DA NC	UNIDADE	Reservatório R4
63	6.7	CONSTATAÇÃO	Não apresentado laudo de limpeza do reservatório.
GRUPO	PRAZO	NÃO CONFORMIDADE	Falta de conservação e manutenção preventiva de unidade.
2	365	OBSERVAÇÃO	-

Concluído. Laudo anexado no final do relatório - ANEXO 2.

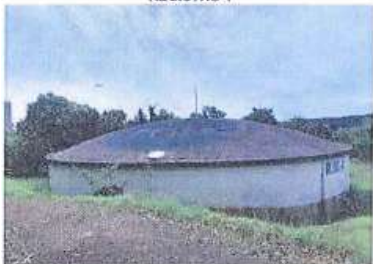
REGISTRO 1

NC	CÓDIGO DA NC	UNIDADE	Reservatório R5
64	6.7	CONSTATAÇÃO	Não apresentado laudo de limpeza do reservatório.
GRUPO	PRAZO	NÃO CONFORMIDADE	Falta de conservação e manutenção preventiva de unidade.
2	365	OBSERVAÇÃO	-

Concluído. Laudo anexado no final do relatório - ANEXO 3.

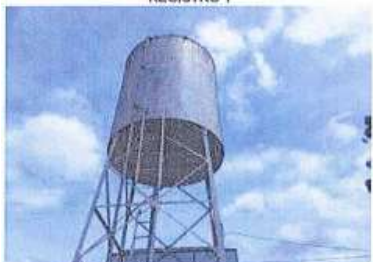
REGISTRO 1

NC	CÓDIGO DA NC	UNIDADE	Reservatório R22
65	6.7	CONSTATAÇÃO	Não apresentado laudo de limpeza do reservatório.
GRUPO	PRAZO	NÃO CONFORMIDADE	Falta de conservação e manutenção preventiva de unidade.
2	365	OBSERVAÇÃO	-

Concluído. Laudo anexado no final do relatório - ANEXO 4.

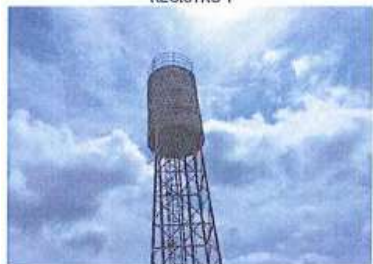
REGISTRO 1

NC	CÓDIGO DA NC	UNIDADE	Reservatório R23
66	6.7	CONSTATAÇÃO	Não apresentado laudo de limpeza do reservatório.
GRUPO	PRAZO	NÃO CONFORMIDADE	Falta de conservação e manutenção preventiva de unidade.
2	365	OBSERVAÇÃO	-

Concluído. Laudo anexado no final do relatório - ANEXO 5.

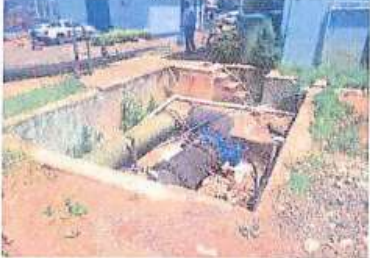
REGISTRO 1

NC	CÓDIGO DA NC	UNIDADE	ETA
74	-	CONSTATAÇÃO	Ausência de grelha sobre câmaras de registros de manobra.
GRUPO	PRAZO	NÃO CONFORMIDADE	Não proporcionar a segurança das edificações e dos operadores
2	365	OBSERVAÇÃO	NC transferida do RTFA n. 152/2019 (NC7)

As grades dentro do pátio da ETA já foram instaladas, a caixa de manobra da foto está em obra, realizada pelo setor de Obras e Projetos. Assim que a obra terminar será providenciada uma grelha sobre ela que está prevista no novo TR que está em execução, com prazo para conclusão até final de setembro.
