REGULAÇÃO - RELATÓRIO TÉCNICO DE FISCALIZAÇÃO N. 39/2020 – RTF

Fiscalização Técnica no Sistema de Saneamento de Esteio/RS.

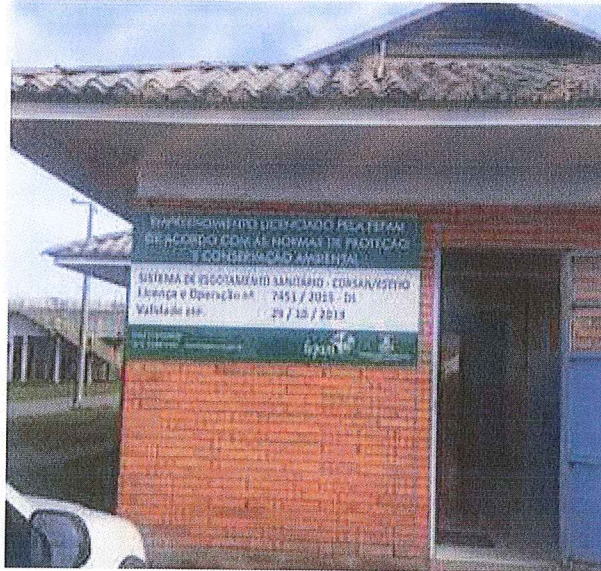
frente ao laboratório, apesar de estar com a data de validade expirada (Figura 4). O pátio externo apresenta boas condições de limpeza.

Figura 4: Placa da Licença de Operação com validade expirada

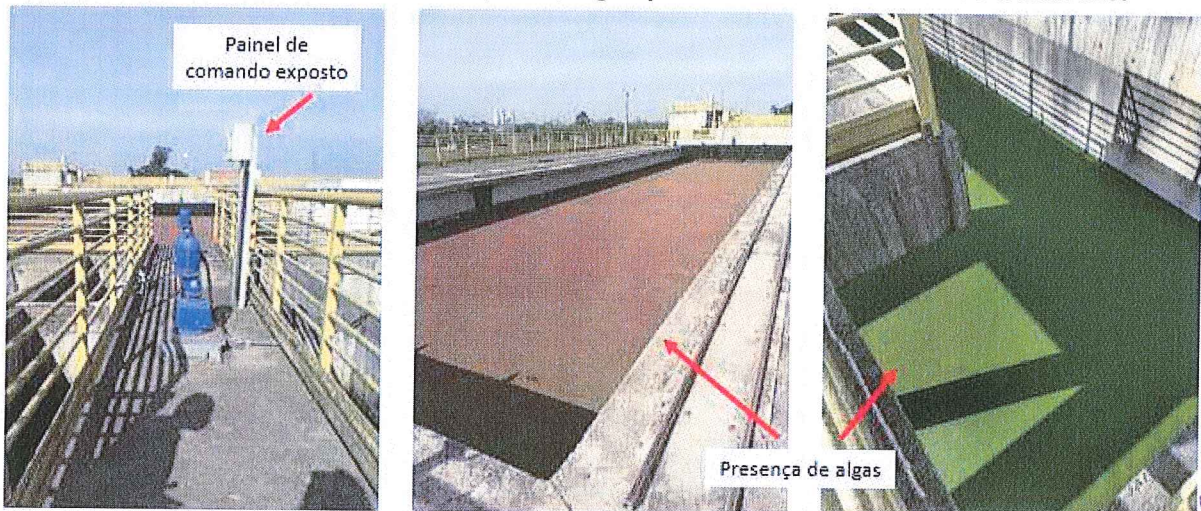
Nas unidades de tratamento, foram observados quadros-comando expostos às intempéries, sendo recomendado a colocação de abrigo aos mesmos. Também se observaram algas nos reatores e lagoas. Como a ETE opera com baixa vazão, ocorre a formação de algas em algumas etapas (Figura 5).

Figura 5: Painel de comando exposto; algas presentes nas unidades de tratamento

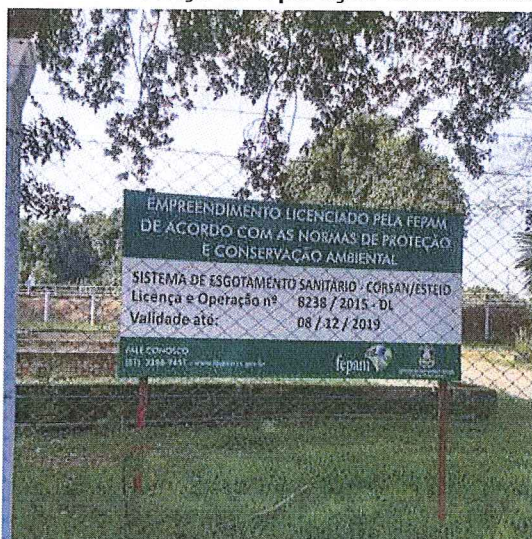
A área da ETE é de fácil acesso, bem iluminada, possui cercamento em toda a sua extensão e portão cadeado. O pátio externo apresenta boas condições de limpeza. A placa padrão da Licença de Operação está fixada em frente a ETE, apesar de estar com a data de validade expirada (Figura 8).

Figura 8: Placa da Licença de Operação com validade expirada

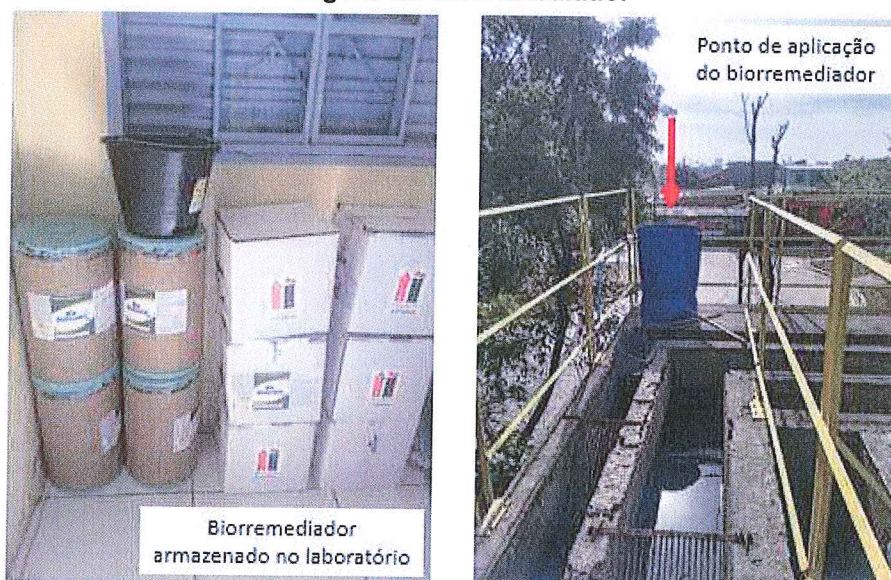
Figura 12: Biorremediador

A funcionária da CORSAN que acompanhava a fiscalização na ETE salientou que a partir de resultados insatisfatórios da qualidade do efluente final, a responsável pela ETE passou a adotar, a partir de abril de 2020, a utilização de biorremediador da marca Enzilimp para melhorar a remoção de matéria orgânica do efluente (Figura 12). Destaca-se que, de acordo com a licença de operação, qualquer alteração sobre os aspectos licenciados na L.O. deverá sempre ser previamente autorizado pela FEPAM.

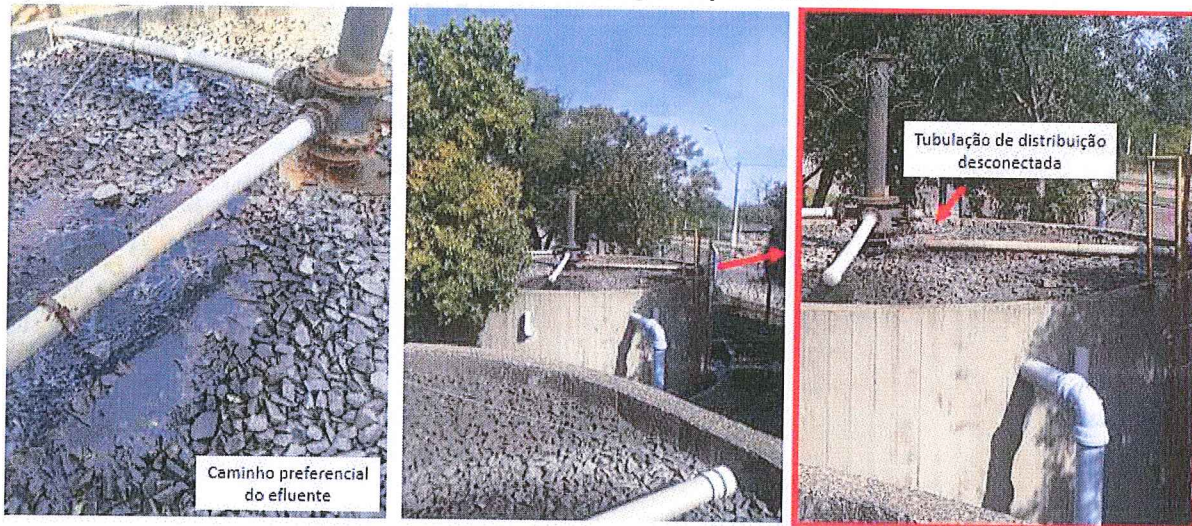
Figura 13: Filtros biológicos percoladores

Destaca-se que foram identificados pontos para melhorias nos filtros biológicos percoladores: atualmente há caminhos preferenciais na percolação do efluente ao longo do material filtrante, uma vez que não há rotação das tubulações de distribuição, desperdiçando o potencial de remoção de poluentes propiciado por filtros, favorecendo a colmatação do material filtrante. Além disso, verificou-se que há braços

distribuidores não conectados, aumentando a assimetria de dispersão do esgoto (Figura 13).

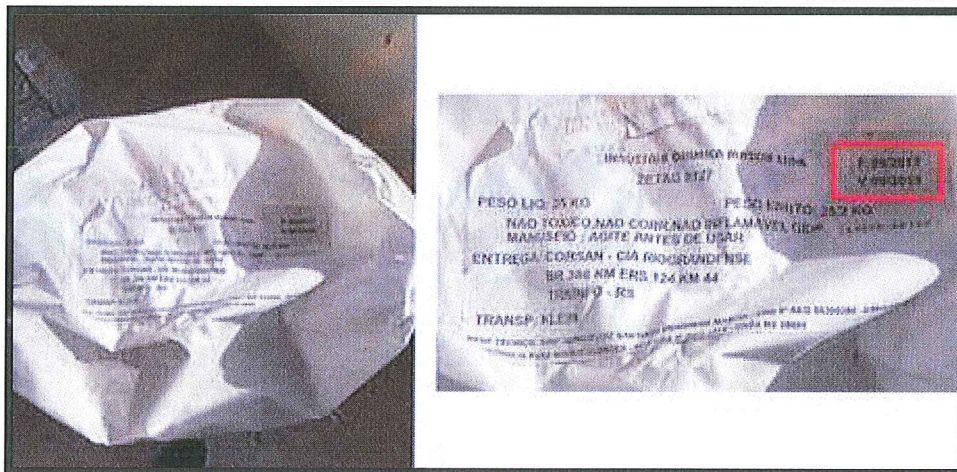
Unidade operacional ETE Integrada Esteio / Sapucaia do Sul – área tratamento lodo	Constatação C-3: Produto vencido dentro das dependências da ETE.
NC-3: Possui em suas dependências produto fora do prazo de validade.	
Referência Legal: NBR 10004/2004.

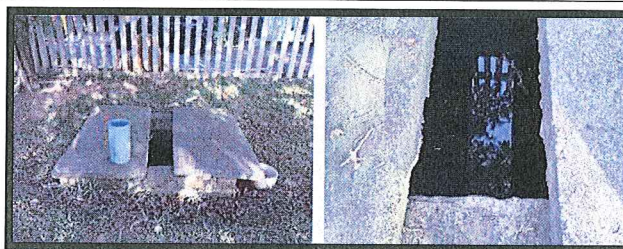
Unidade operacional ETA	Constatação C-18: Caixa de manobra está cheia de água. NC-18: Deixar de realizar a conservação e manutenção preventiva.
Referência Legal: Lei Federal nº 11.445/07 - Inciso XI do Art. 2º.

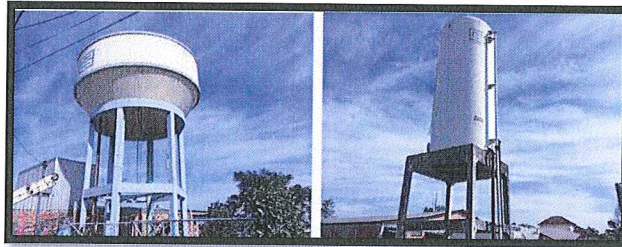
Unidade operacional Reservatório R14 e RVC	Constatação C-31: Reservatórios não possuem para-raios nem luzes de sinalização de obstáculo. NC-31: Ausência de para-raios e/ou luz de sinalização de obstáculo, em caso de reservatório elevado.
Referência Legal: NBR 12217/94 - item 5.16.7.

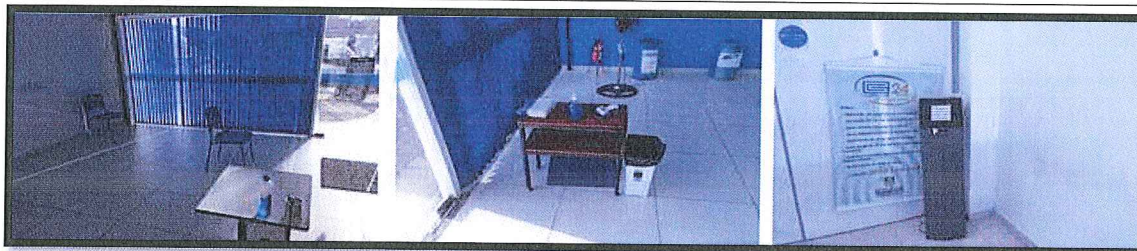
Unidade operacional Comercial	Constatação C-35: Ausência de cópia da Carta de Serviços da CORSAN. NC-35: Não disponibilizar em local visível aos usuários uma cópia da Carta de Serviços da CORSAN.
Referência Legal: Regulamento dos Serviços de Água e Esgoto da CORSAN, homologado pela AGESAN-RS – ART 137.

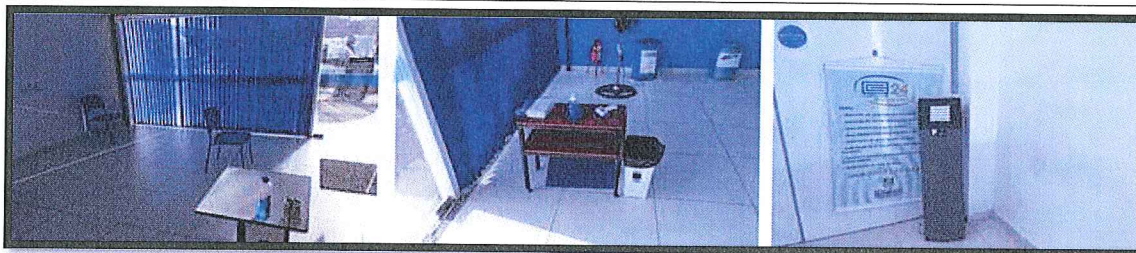
Unidade operacional Comercial	Constatação C-37: Ausência de tabela visível aos usuários com as tarifas vigentes. NC-37: Não expor em local visível aos usuários a tabela com as tarifas vigentes.
Referência Legal: Regulamento dos Serviços de Água e Esgoto da CORSAN, homologado pela AGESAN-RS – ART 144.

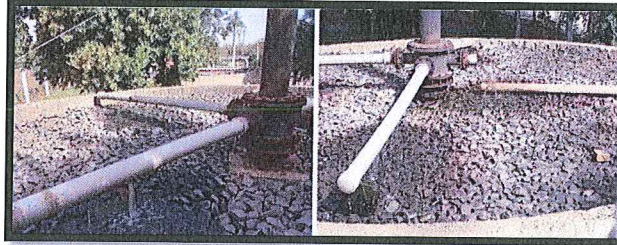
Unidade operacional ETE – Morada.	Constatação (REINCIDENTE) C-38: Conforme constatado na 67_2019-RTFA (NC-1 e NC-2), o prazo da resolução excedeu, logo, o acompanhamento da tratativa passará a ser realizado através da NC-38 desta TNC.
NC-38: Dispor de unidades operacionais que comprometam a operação ou a qualidade da prestação dos serviços.	
Referência Legal: NBR 12219:2011; Lei Federal nº 6.938:1981; Resolução CONSEMA nº 128/2006;

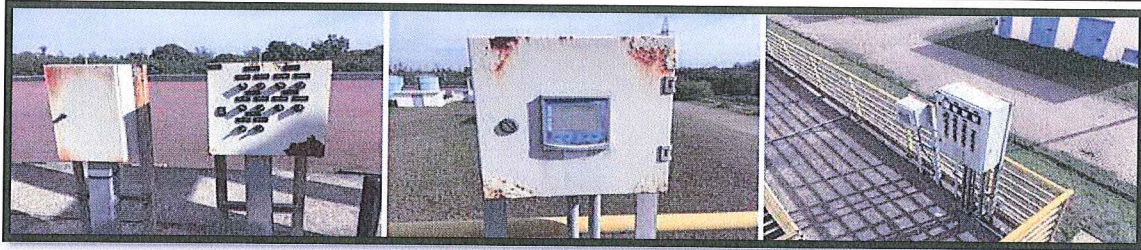
Unidade operacional ETE – Horizonte.	Constatação (REINCIDENTE) C-39: Conforme constatado na 68_2019-RTFA (NC-1), o prazo da resolução excedeu, logo, o acompanhamento da tratativa passará a ser realizado através da NC-39 desta TNC.
NC-39: Falta de conservação e manutenção preventiva.	
Referência Legal: NR-10; Lei Federal nº 8.987:1995.

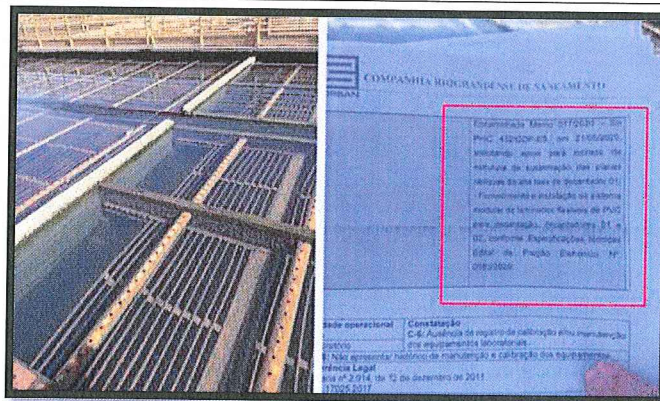
Unidade operacional ETA.	Constatação - (REINCIDENTE) C-42: Conforme constatado na 71_2019-RTFA (NC-5), o prazo da resolução excedeu, contudo, o acompanhamento da tratativa passará a ser realizado através da NC-42 desta TNC.
NC-42: Falta de conservação e manutenção preventiva de unidade.	
Referência Legal: Lei Federal nº 11.445/07 - Inciso XI do Art. 2º.

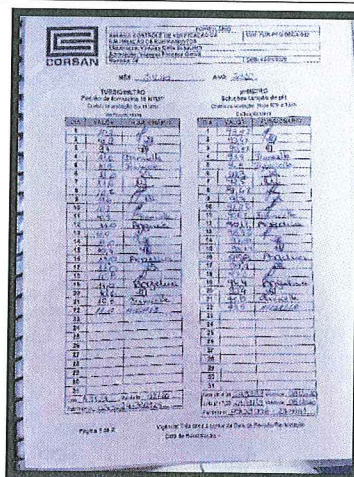
Unidade operacional ETA – Laboratório.	Constatação - (REINCIDENTE) C-43: Conforme constatado na 71_2019-RTFA (NC-6), sem prazo definido, se dará o acompanhamento da tratativa passará a ser realizado através da NC-43 desta TNC.
NC-43: Equipamentos do laboratório não calibrados.	
Referência Legal: NBR 17025/05 – item 4.13.2.

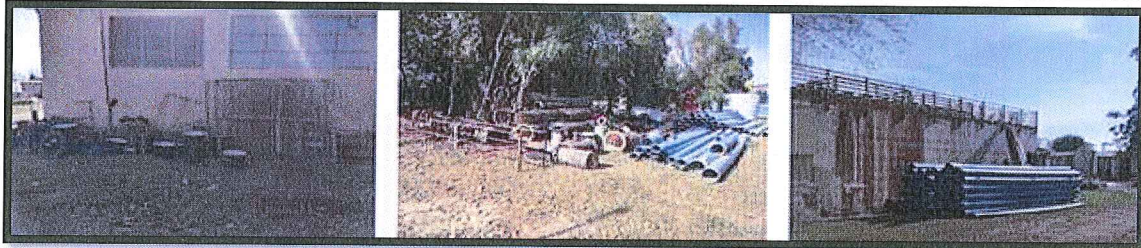
Unidade operacional ETA.	Constatação - (REINCIDENTE) C-53: Conforme constatado na 71_2019-RTFA (NC-18), ação foi executada, porém não atendeu totalmente a NC. Desse modo se dará o acompanhamento da tratativa passará a ser realizado através da NC-53 desta TNC.
NC-53: Acúmulo de resíduos, excesso de armazenamento ou local de armazenamento improvisado.	
Referência Legal: Lei Federal nº 11.445/07 - Inciso XI do Art. 2º.

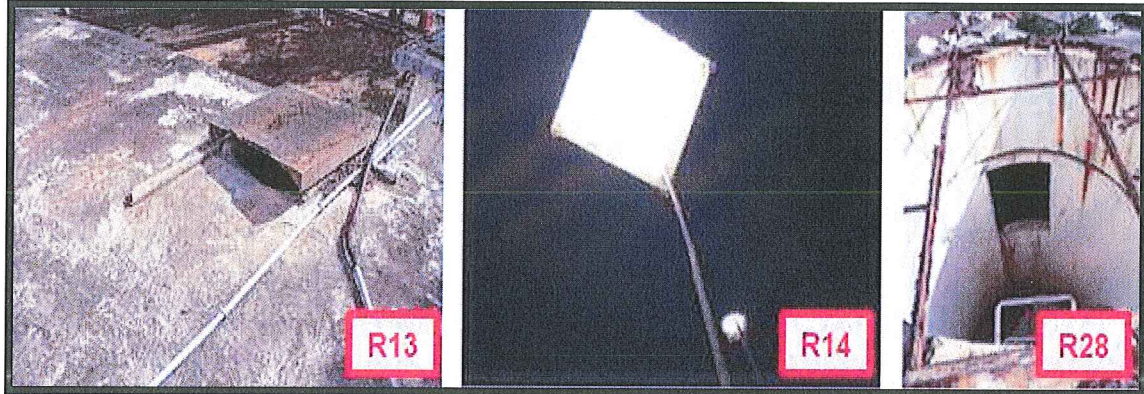
Unidade operacional Reservatório R13, R14 e R28.	Constatação - (REINCIDÊNCIA) C-62: Conforme constatado na 188_2019-RTFA (NC-9), o prazo da resolução excedeu, contudo, o acompanhamento da tratativa passará a ser realizado através da NC-62 desta TNC.
NC-62: Ausência de uma abertura de inspeção fechada com tampa inteiriça dotada de dispositivo de tratamento	
Referência Legal: NBR 12217/94 – item 5.13.1.

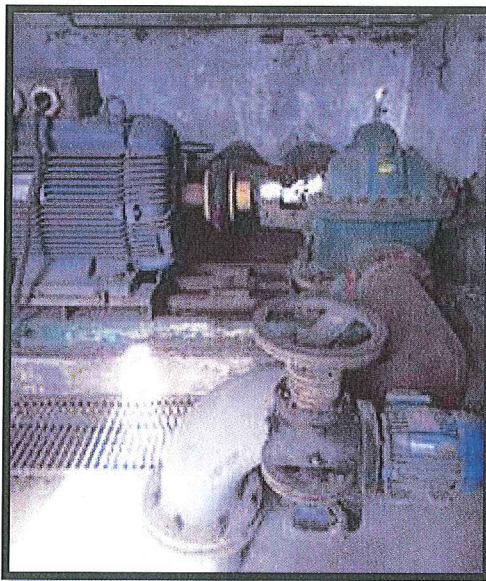
Unidade operacional EBA 11.	Constatação - (REINCIDÊNCIA) C-63: Conforme constatado na 188_2019-RTFA (NC-12), o prazo da resolução excedeu, contudo, o acompanhamento da tratativa passará a ser realizado através da NC-63 desta TNC.
NC-63: Não proporcionar a segurança das edificações e dos operadores	
Referência Legal: NR 12 – item 12.2.2
