REGULAÇÃO - RELATÓRIO TÉCNICO DE FISCALIZAÇÃO N. 43/2020 – RTF

Fiscalização Técnica no Sistema de
Abastecimento de Água e Sistema de
Esgotamento Sanitário de Igrejinha/RS.

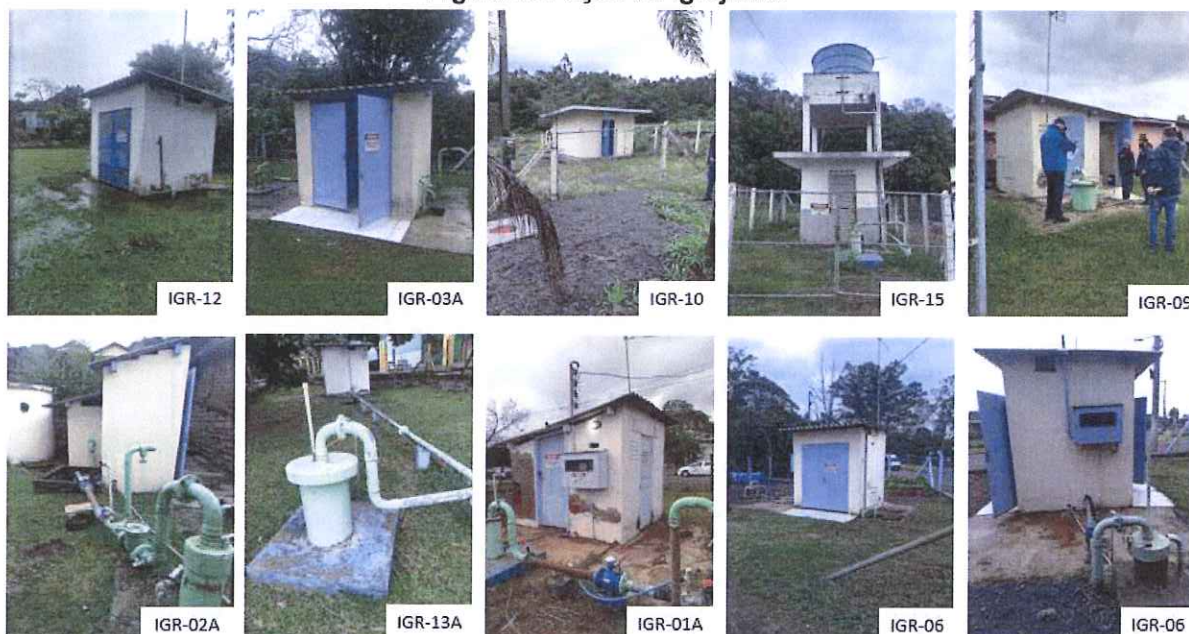
Figura 3: Poços de Igrejinha

De forma geral, os acessos às estações de abastecimento encontram-se em boas condições, inclusive em casos de necessidade de intervenções noturnas. Os terrenos estão devidamente cercados, com portões cadeados, impedindo a entrada de pessoas não autorizadas.

A captação da água bruta é realizada em manancial subterrâneo por meio de bombas submersas. A adução é realizada através de dutos metálicos, possuindo controle de vazão por macromedição.

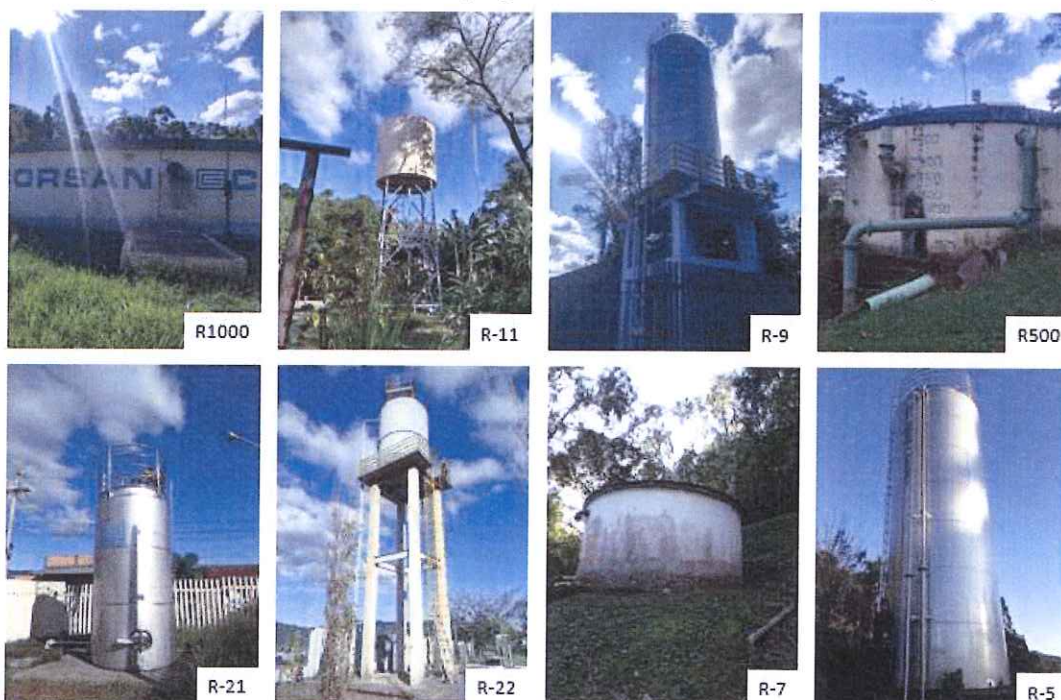
Figura 7: Reservatórios de Igrejinha visitados durante a fiscalização

No decorrer da fiscalização foi observado que os reservatórios e as estações de bombeamento não possuíam identificação com informações pertinentes à importância das unidades aos municípios.

O reservatório R1000 possui isolamento através de cerca, evitando a entrada de pessoas não autorizadas. Destaca-se que há pontos no cercamento em que houve reparos, porém ainda necessita ser reparado o portão. O local apresenta boas condições de limpeza e iluminação, contudo uma das lâmpadas precisa ser trocada. Não foram observados indícios de infiltração na estrutura. O reservatório não possui escada, gaiola de proteção e guarda corpo, bem como a tubulação de ventilação não apresenta tela de proteção.

O reservatório R-9 possui cercamento evitando o acesso de pessoas não autorizadas, além de possuir placa informando a proibição de entrada e risco de morte. Porém, destaca-se que no dia da fiscalização o cadeado do portão estava rompido, por ação de vandalismo. O local apresenta boas condições de limpeza e iluminação. A estrutura do reservatório é nova e não há indícios de vazamentos. O reservatório possui escada, gaiola de proteção, guarda corpo, tela na tubulação de ventilação, bem como para-raios e sinalizador noturno.

O reservatório R-500 possui cercamento danificado. Aos fundos do reservatório há uma estrutura de madeira para travessia de pessoas entre terrenos vizinhos, dessa forma, não evitando a circulação de pessoas não autorizadas. O local apresenta boas condições de limpeza e não há iluminação artificial. Destaca-se que havia restos de poda no terreno. Não foram observados indícios de infiltração na estrutura. O reservatório não possui escada, gaiola de proteção e guarda corpo, sendo dificultada a subida e a descida do reservatório tanto para manutenção quanto para fiscalização. A tubulação de ventilação não apresenta tela de proteção.

O reservatório R-21 possui cercamento evitando o acesso de pessoas não autorizadas. O local apresenta boas condições de limpeza e iluminação, entretanto recomenda-se a poda do gramado. A estrutura do reservatório é nova e não há indícios de vazamentos. O reservatório possui escada, gaiola de proteção e guarda corpo, bem como tela na tubulação de ventilação.

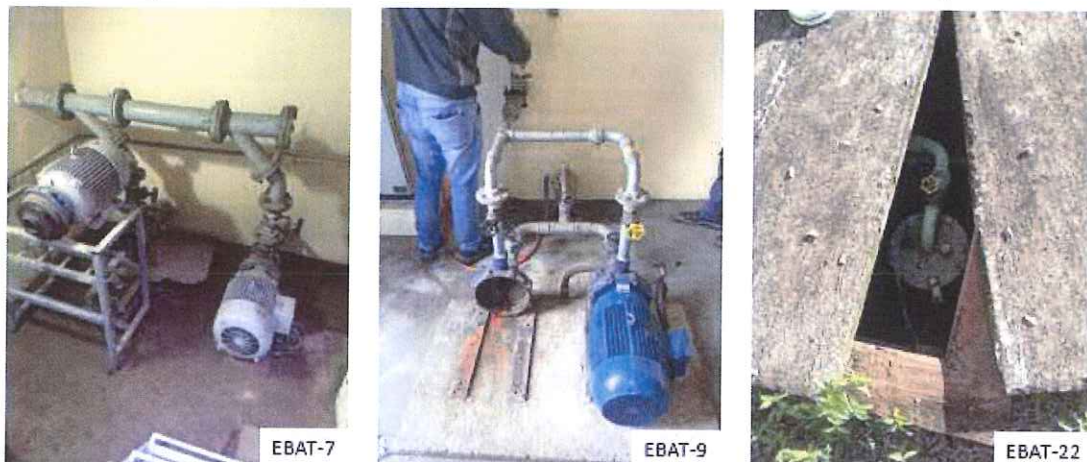
Figura 8: Estações de bombeamento visitadas durante a fiscalização

Em relação às estações de bombeamento de água, tanto a EBAT-7 quanto a EBAT 9 não estavam com bombas reservas instaladas. Após fiscalização, para fins de regularização, a equipe de trabalho responsável pela manutenção eletromecânica enviou para a AGESAN-RS as ordens de serviço de manutenção e instalação das bombas (em anexo). Quanto a EBAT-22, há conjunto motobomba reserva à disposição, em paralelo e de fácil instalação. As instalações elétricas são adequadas e os sinalizadores do painel de controle estão funcionando corretamente.

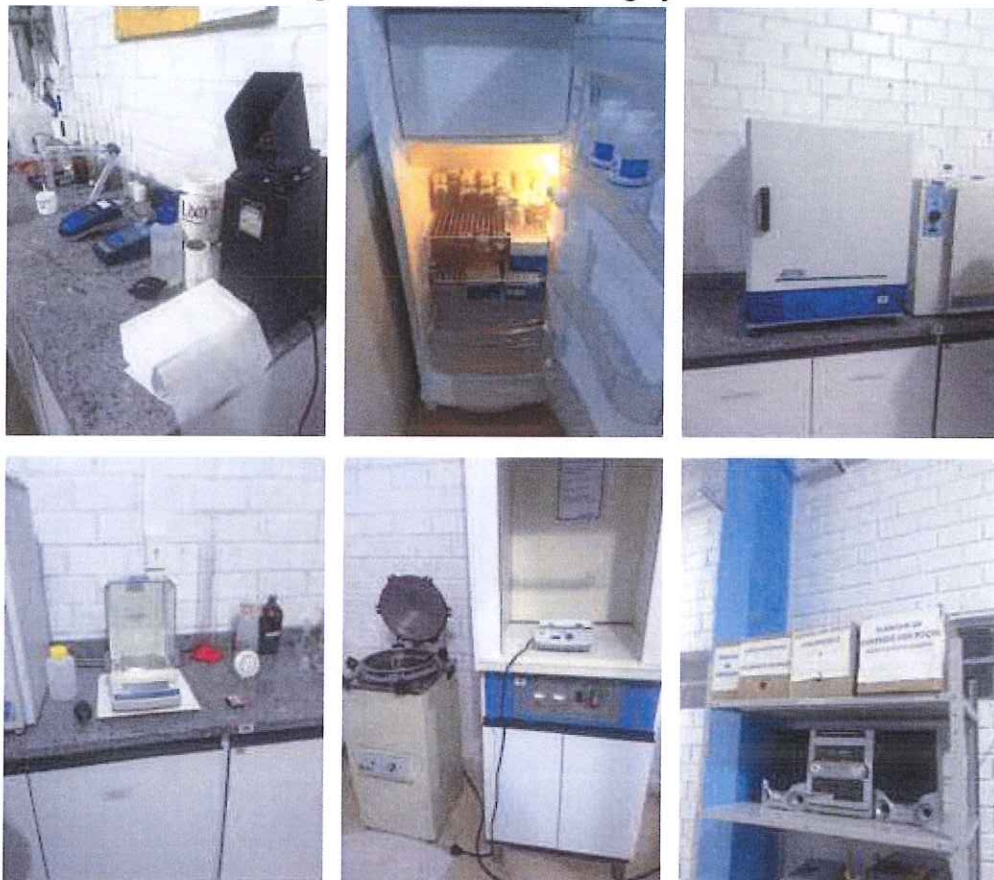
Figura 14: Laboratório de Igrejinha

O laboratório destinado a análises da água de Igrejinha fica anexo ao Prédio Comercial/Operacional (Figura 14). São coletadas em média 12 amostras de água por semana (nas terças e quintas-feiras) de forma a analisar a qualidade da água considerando a distribuição espacial na cidade. São analisados os parâmetros: cloro residual livre, cor, turbidez, pH e coliformes.

O engenheiro químico responsável, Eduardo Barbosa Carvalho, apresentou a nova metodologia de padronização de calibração dos equipamentos do laboratório (Anexo a este documento), de forma a evitar novas não conformidades a respeito dos equipamentos dos laboratórios.

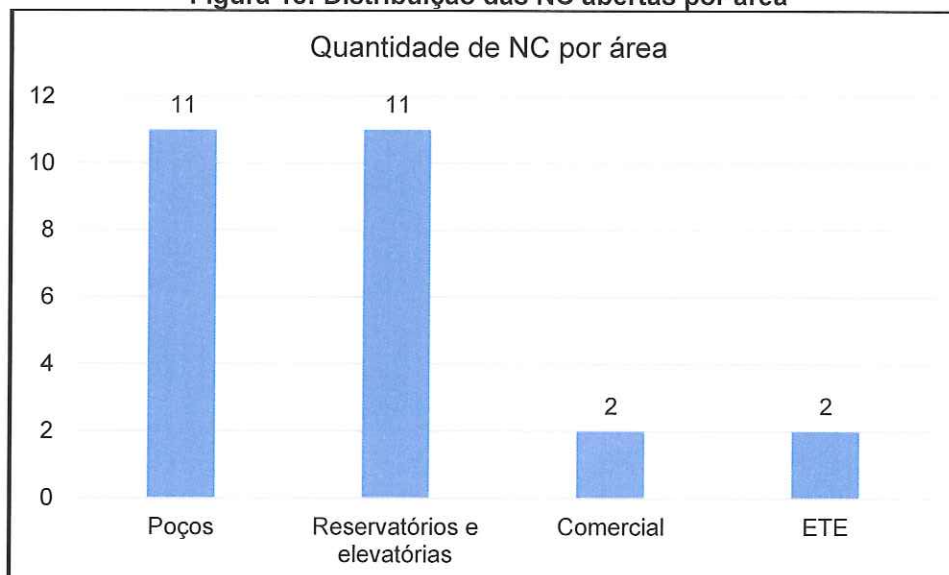
Figura 18: Distribuição das NC abertas por área

A partir da fiscalização executada, foram identificadas não-conformidades (NC) que seguem anexas a este relatório, no documento intitulado Termo de Não-Conformidades (TNC). Nesta fiscalização direta e de acompanhamento foram abertas 26 NC dos SAA, SES e área comercial e operacional. As NC abertas apresentaram algumas características que serão apresentadas nas Figuras 18, 19 e 20. A Figura 18 apresenta o comportamento da abertura de NC por área, sendo 85% das não conformidades representadas pelos poços, reservatórios e elevatórias.
